TRIBUNALE ORDINARIO	**Di Sciacca**	
Data	PROCEDURA	Numero
19/06/2014	ESECUTIVA	**79/13 R.E.**

STIMA IMMOBILE

RELAZIONE DI CONSULENZA TECNICA

Oggetto: Procedura esecutiva n. 78/13 R.E.

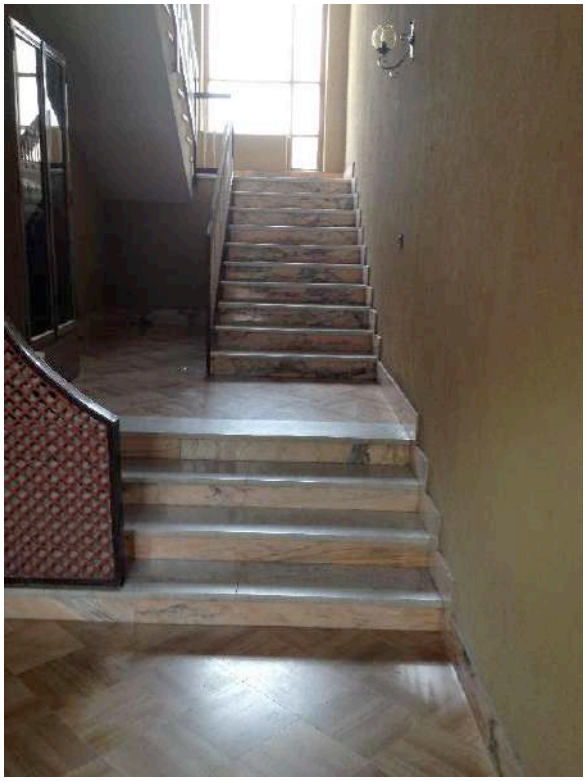
FOTO - 004 - Scala condominiale

Nello specifico si rileva che la copertura del vano scala condominiale presenta evidenti segni di infiltrazione per cui necessita di un intervento di manutenzione.

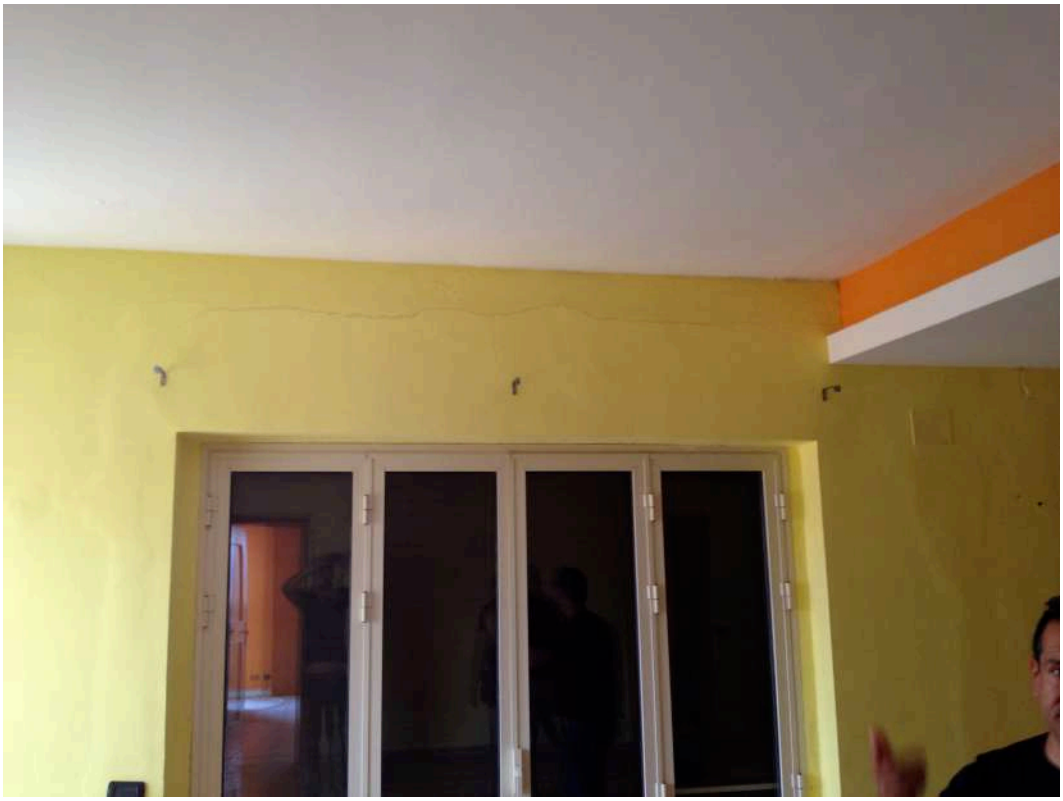
FOTO - 010 – Particolare soggiorno

Dal sopralluogo effettuato, si può affermare che l'immobile posto al terzo livello presenta un buono stato di conservazione generale.
Si segnala la presenza di piccole lesioni all'interno dell'appartamento pignorato attribuibili, come già accennato, a problemi di infiltrazione di acqua piovana che hanno provocato la corrosione parziale dell'armatura metallica della trave. Tuttavia la reale entità delle predette lesioni potrà essere verificata attraverso un esame più approfondito.
(Particolare foto 10)
(Documentazione fotografica in Allegato: interne ed esterne)
