ALGORITMO PER LA VALUTAZIONE DEI

MCA (MANUFATTI CONTENENTI AMIANTO)
Siti presso Vs stabilimento

D.D.G. Lombardia n. 13237 del 18 novembre 2008

VALUTAZIONE EFFETTUATA IN DATA
23/04/2019

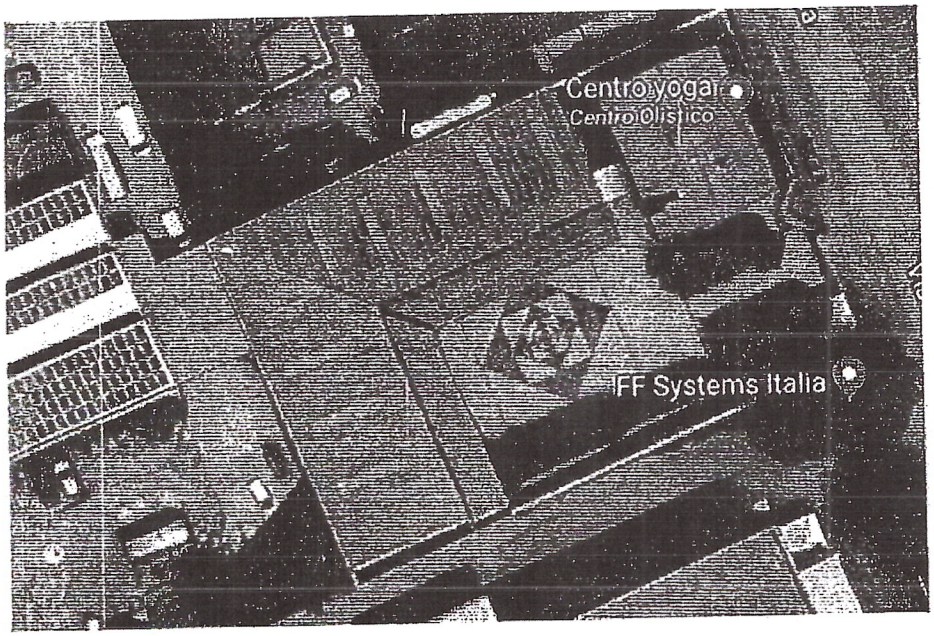
INQUADRAMENTO DELL'AREA e MATERIALI OGGETTO DELL'INDAGINE

- **COPERTURA 1 :** CAPANNONE (manufatto 1)
- **COPERTURA 2:** CENTRO YOGA (manufatto 3)
- **TETTOIA:** TETTOIA CAPANNONE (manufatto 2)

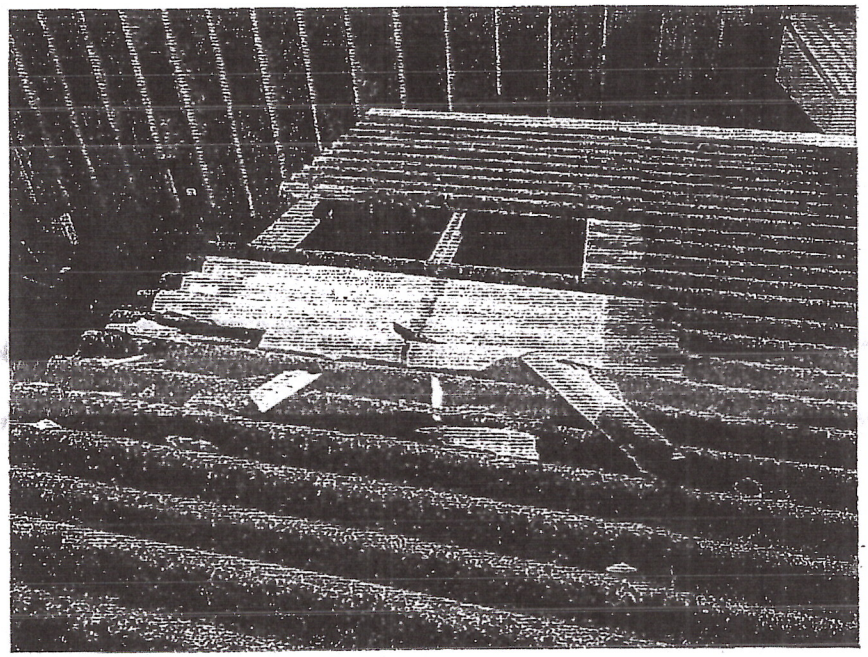
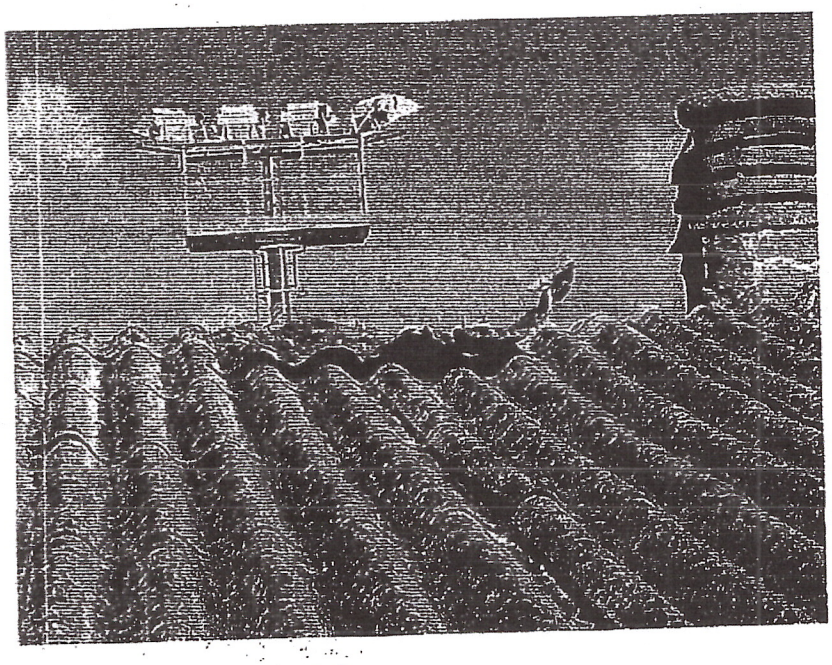
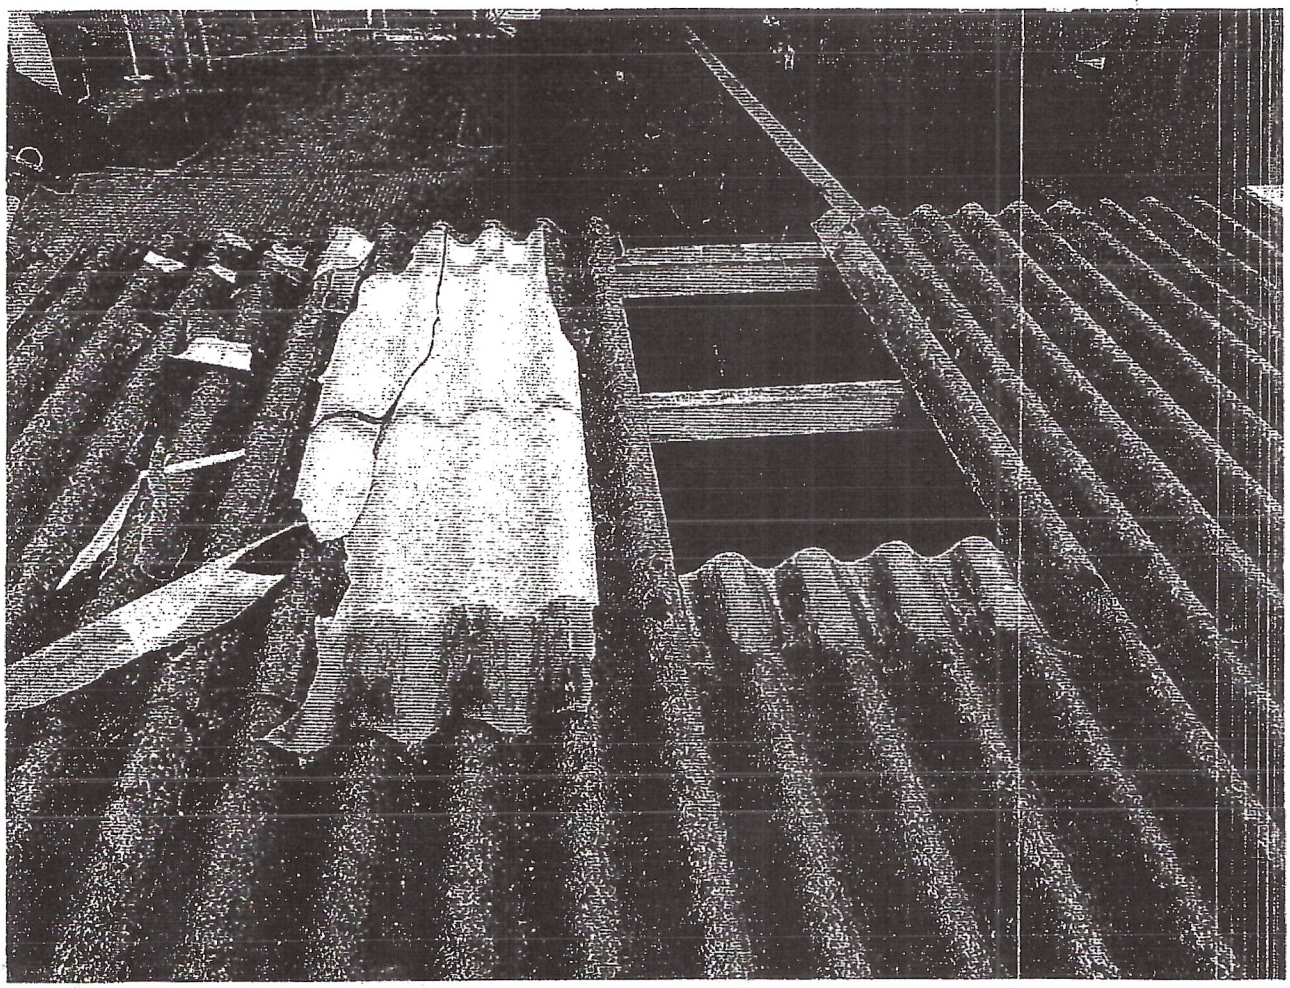
Nel *contempo, sul manufatto 3 (centro Yoga), è stato eseguito un accurato sopralluogo* dato che l'evento atmosferico eccezionale del 25/26 Marzo 2019 (vento forte) ha causato un danneggiamento della copertura in cemento amianto. Alleghiamo qui di seguito il report fotografico

Per quanto riguarda il manufatto 3 (centro Yoga) vediamo dal report fotografico sopra esposto il danneggiamento alla copertura in eternit; la copertura necessita di un intervento di riparazione (di cui alleghiamo preventivo) nell'attesa della Vostra decisione di portare a compimento la bonifica completa entro i 12 mesi successici (come da valutazione dello stato di degrado)

- **Piano di Lavoro Asl redatto tramite software Ge.ma come la normativa prevede;**
- **Rimozione, trasporto e smaltimento n. 2 lastre in cemento amianto seguendo tutte le procedure di sicurezza che la normativa prevede;**
- **Fornitura e posa n. 2 lastre di fibrocemento ecologico;**
- **Fornitura e posa nuova lattoneria in piombo per antenna;**
- **Fornitura e posa n. 2 colmi danneggiati in fibrocemento**
