TRIBUNALE DI LUCCA
Esecuzione Immobiliare RG n. 244/2006

1 - Premessa

1.2) **Descrizione sintetica del complesso denominato [REDACTED] di cui gran parte, evidenziata in corsivo, è oggetto dell'Esecuzione Immobiliare di cui trattasi**

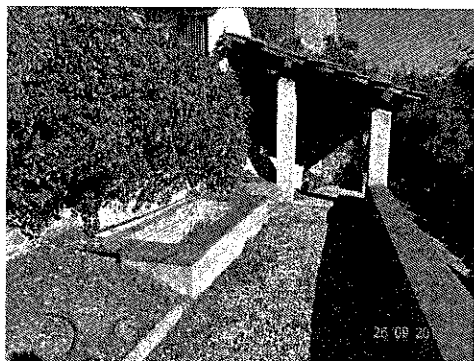
Planimetria catastale fuori scala

- tre piccoli manufatti in muratura (Sub. 33) di cui due accorpati al termine del lastricato destinato a parcheggio ; adiacenti la cabina Enel . Il primo si compone di un piccolo ripostiglio con quadri elettrici di distribuzione energia elettrica alimentati direttamente dall'adiacente Cabina Enel. La struttura portante , sopra la porta di accesso è presente un lesione del muro portante che denota assestanti di carattere strutturali . La restante parte è costituita da tettoia sostenuta con colonne in muratura e tetto in travi e travicelli con mezzane , destinata a legnaia . Da notare che la trave centrale del tetto , a casa di prolungate infiltrazioni , si è distaccata dall'appoggio e troncata nella mezzeria per cui è in fase di crollo . Il terzio manufatto manufatto è un vecchio lavatoio poco distante , privo di copertura..

- Condizioni Generali scadenti ;
- Superficie coperta 20 mq. catastali
