TRIBUNALE DI CATANIA

Relazione del CTU Ing. Parisi Daniela, nell'Esecuzione Immobiliare 1214/2017 del R.G.E. promossa da **UNICREDIT SPA** nei confronti di \*\*\*\*\* e \*\*\*\*\*

Immobile in via F. Crispi n. 83 - Belpasso (CT)

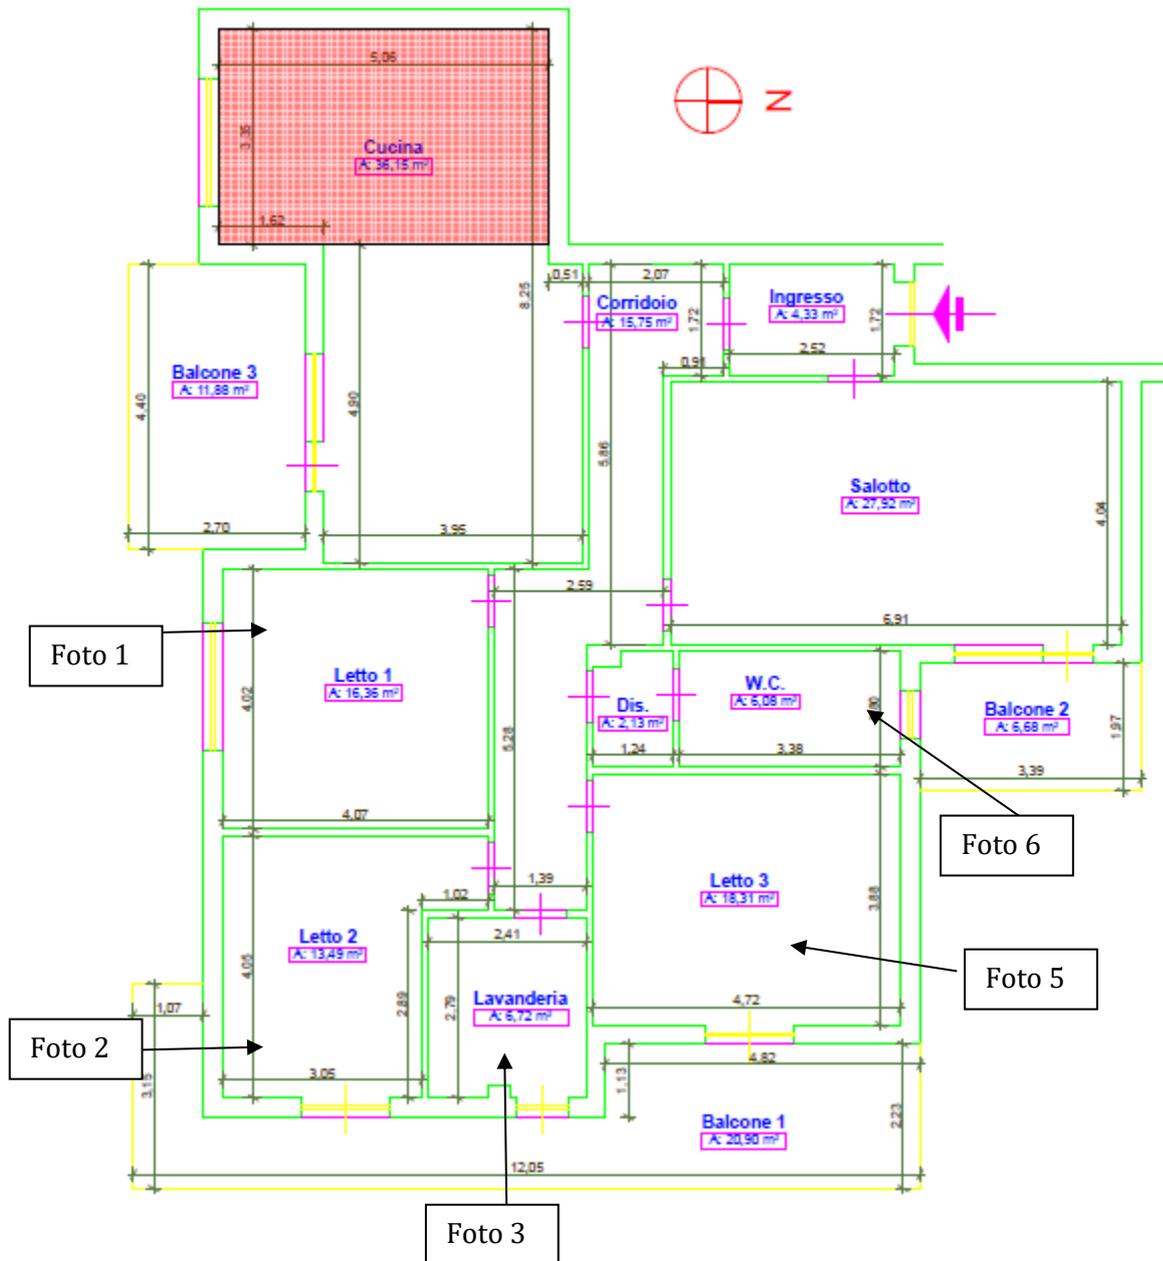
Al momento del sopralluogo, l'appartamento presentava nella camera da letto lato est (Letto 2), nella camera da letto a sud (Letto1) e nella lavanderia, segni evidenti di sfondellamento dell'intonaco e delle pignatte, con arrugginimento dei ferri d'armatura del solaio e distacco del copriferro dei travetti d'armatura. Anche in altri vani sono comunque presenti segni di muffa e umidità (Letto 3 e WC).
