PERIZIA TECNICA ESTIMATIVA

ALLEGATO A - DOCUMENTAZIONE FOTOGRAFICA

TRIBUNALE DI CAGLIARI – SEZIONE FALLIMENTARE
FALLIMENTO COSTA COMMUNICATION S.r.l.
Fallimento N.44/2013

**ALLEGATO A.03 - DOCUMENTAZIONE
FOTOGRAFICA DELL'IMMOBILE 1 RELATIVA ALLO
STATO RILEVATO IN DATA 14/04/2022**

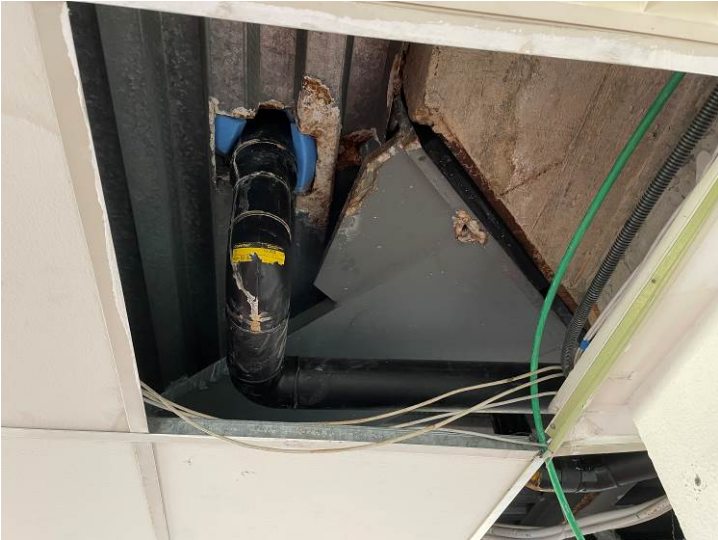
N° FOTO	DESCRIZIONE	IMMAGINE
085	Immobile ubicato in Cagliari, Via San Tommaso D'Aquino – Ulteriore dettaglio delle tubature presenti nel controsoffitto.

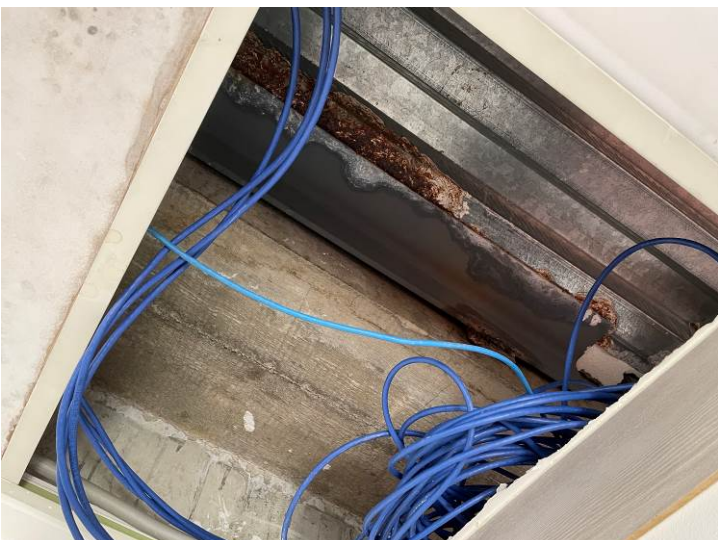
086	Immobile ubicato in Cagliari, Via San Tommaso D'Aquino – Cavi elettrici presenti nel controsoffitto.

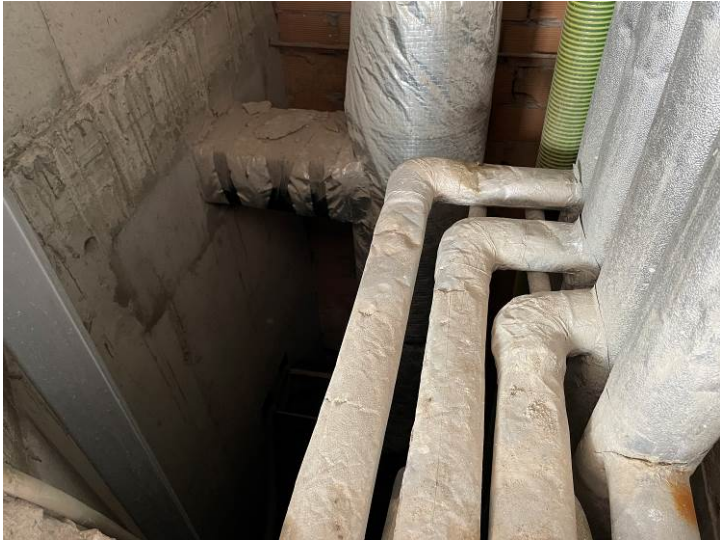
N° FOTO	DESCRIZIONE	IMMAGINE
091	Immobile ubicato in Cagliari, Via San Tommaso D'Aquino – Diversa inquadratura delle tubature presenti nell'immagine precedente (n. 090)

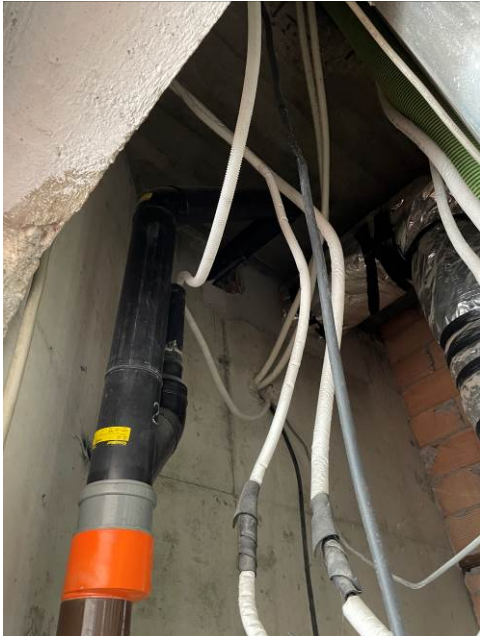
092	Immobile ubicato in Cagliari, Via San Tommaso D'Aquino – Ulteriore dettaglio relativo all'interno del cavedio.

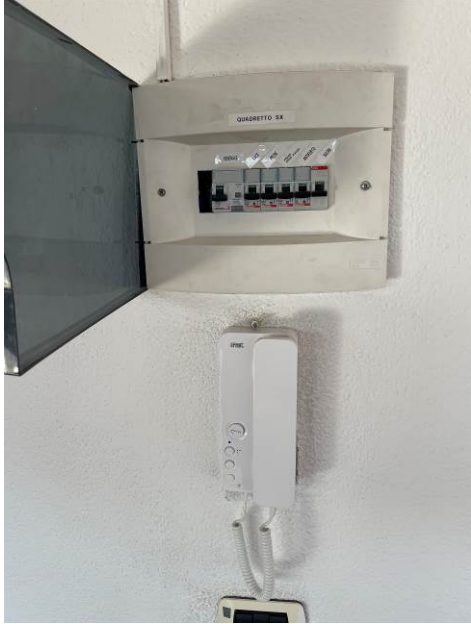
N° FOTO	DESCRIZIONE	IMMAGINE
123	Immobile ubicato in Cagliari, Via San Tommaso D'Aquino – Il citofono e il quadro elettrico già esistenti, presenti nell'ex disimpegno 1.

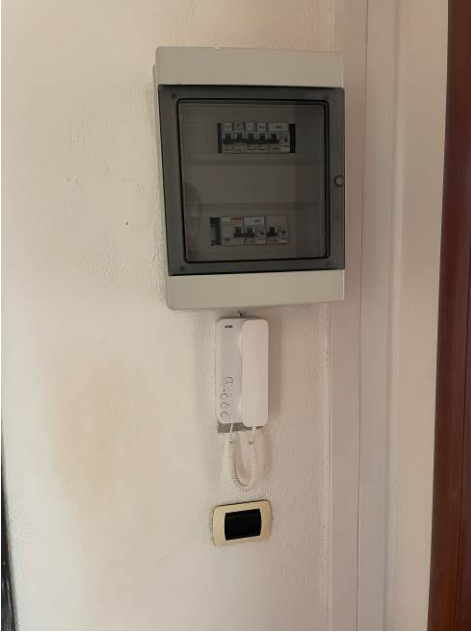
A photograph showing an open electrical panel (quadro elettrico) mounted on a wall. The panel is white and has several circuit breakers visible. Below the panel, a white intercom unit (citofono) is mounted on the wall. The intercom unit has a speaker and a microphone. The wall is light-colored.
124	Immobile ubicato in Cagliari, Via San Tommaso D'Aquino – Il citofono già esistente e il nuovo quadro elettrico, presenti nell'ex disimpegno 2.

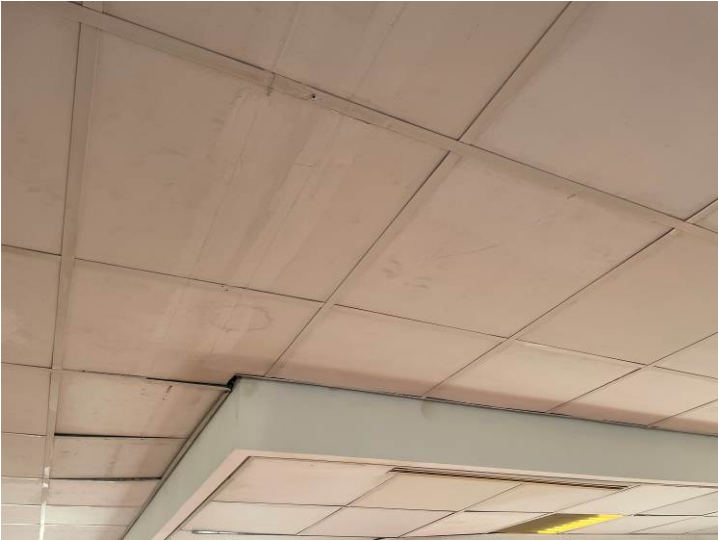
N° FOTO	DESCRIZIONE	IMMAGINE
137	Immobile ubicato in Cagliari, Via San Tommaso D'Aquino – Il primo piano sul controsoffitto.

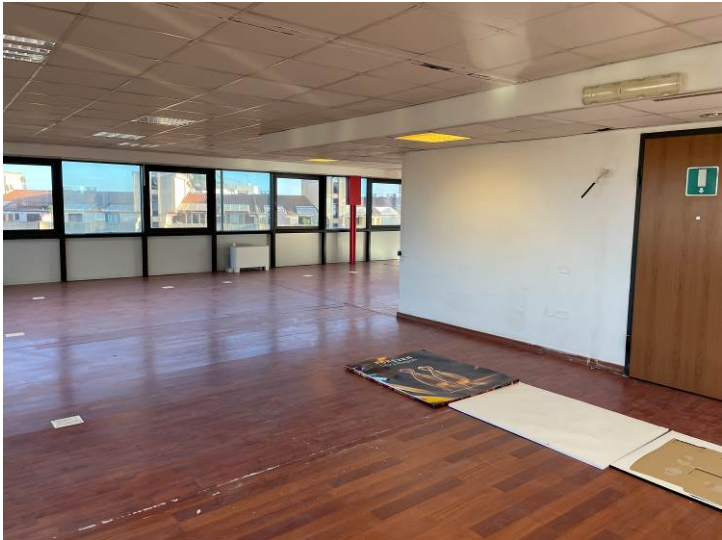
A photograph of an empty room with a white door on the left, a red bucket on the floor, and a ceiling light fixture. The walls are white and show signs of recent work.
144	Immobile ubicato in Cagliari, Via San Tommaso D'Aquino – Il controsoffitto e il sistema di illuminazione.

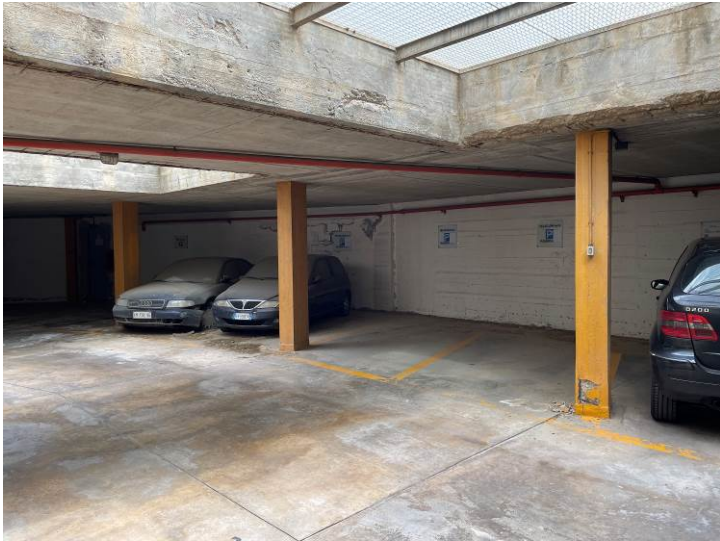
N° FOTO	DESCRIZIONE	IMMAGINE
169	Immobile ubicato in Cagliari, Via San Tommaso D'Aquino – Quattro dei sei posti auto coperti, identificati come immobili 2, 3, 4 e 5, ubicati al piano S1 del maggiore fabbricato.

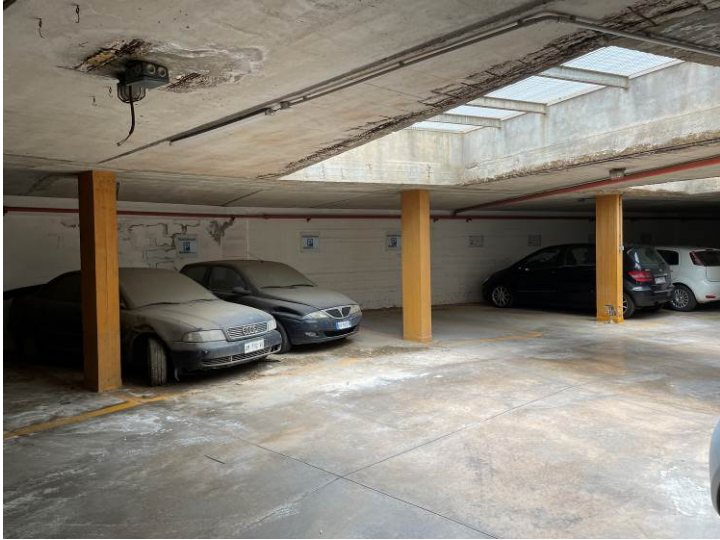
Fotografia di un garage coperto con quattro posti auto. Le auto sono parcheggiate in fila. Il garage ha pilastri gialli e un soffitto con travi e luci.
170	Immobile ubicato in Cagliari, Via San Tommaso D'Aquino – Inquadratura dal lato opposto rispetto all'immagine precedente (n. 169) dei quattro posti auto coperti identificati come immobili 2, 3, 4 e 5, ubicati al piano S1 del maggiore fabbricato.

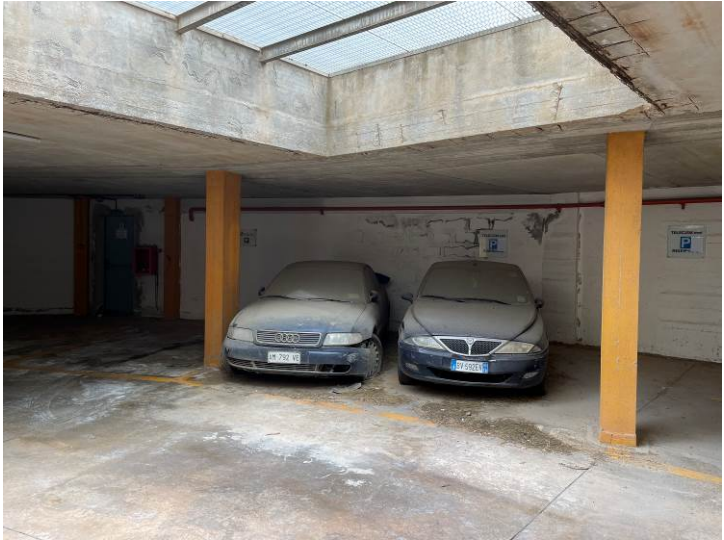
N° FOTO	DESCRIZIONE	IMMAGINE
171	Immobile ubicato in Cagliari, Via San Tommaso D'Aquino – In primo piano i posti auto denominati 1 e 2 identificati come immobili 2 e 3.

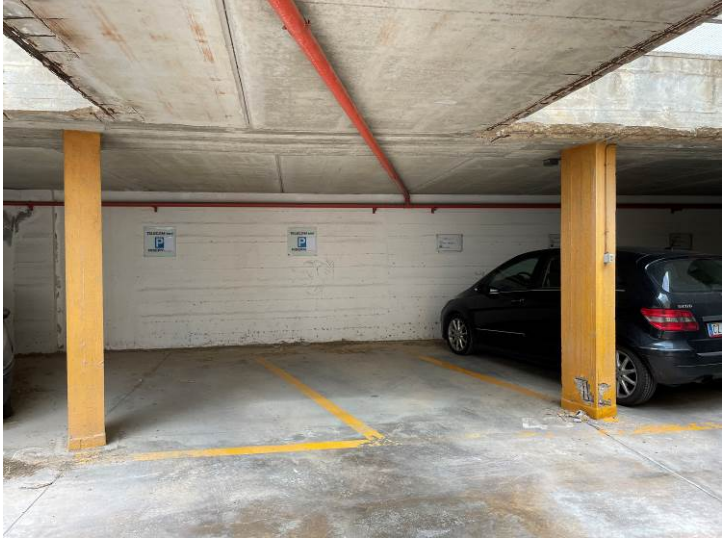
A photograph of a parking garage. Two cars, a dark blue Audi and a dark blue Fiat, are parked side-by-side in a bay. The floor is concrete with yellow parking lines. The ceiling has a skylight and concrete beams. Yellow support pillars are visible.
172	Immobile ubicato in Cagliari, Via San Tommaso D'Aquino – In primo piano i posti auto denominati 3 e 4 identificati come immobili 4 e 5.

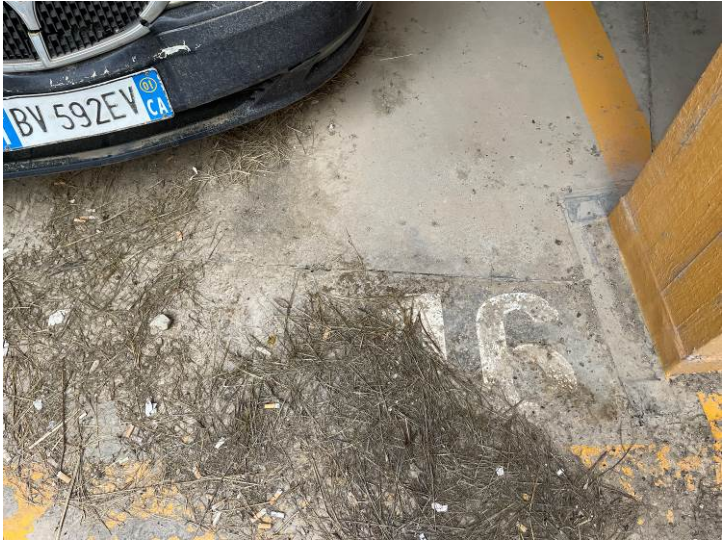
N° FOTO	DESCRIZIONE	IMMAGINE
175	Immobile ubicato in Cagliari, Via San Tommaso D'Aquino – L'identificazione del posto auto 2, ovvero l'immobile 3.

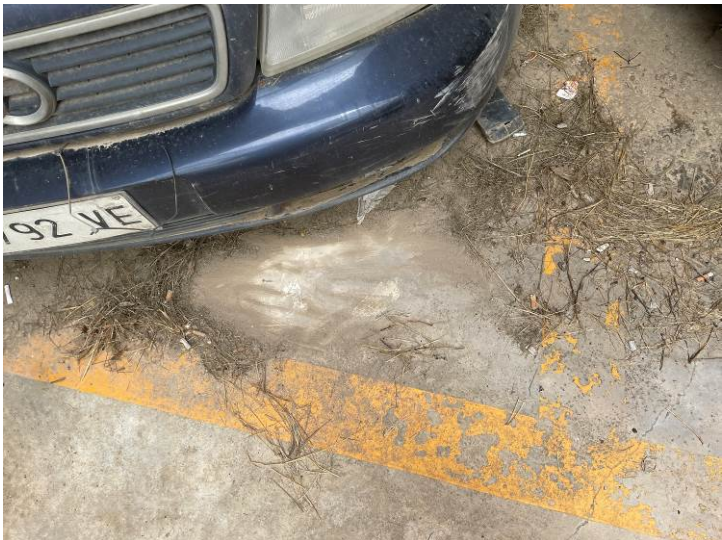
176	Immobile ubicato in Cagliari, Via San Tommaso D'Aquino – L'identificazione del posto auto 1, ovvero l'immobile 2.

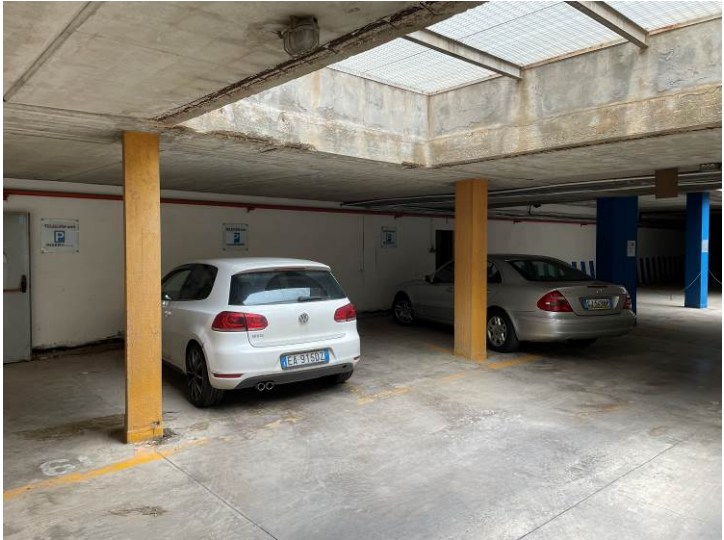
N° FOTO	DESCRIZIONE	IMMAGINE
183	Immobile ubicato in Cagliari, Via San Tommaso D'Aquino – Inquadratura laterale dei posti auto coperti, identificati come immobili 6 e 7, ubicati al piano S1 del maggiore fabbricato.

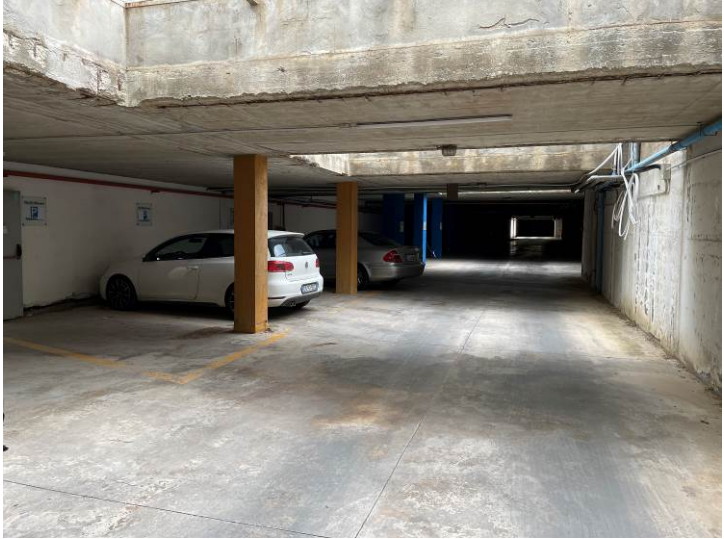
A photograph showing a lateral view of covered parking spaces in an underground garage. A white car is parked in the foreground, and a silver car is parked further back. The structure features concrete pillars and a skylight on the ceiling.
184	Immobile ubicato in Cagliari, Via San Tommaso D'Aquino – La corsia che conduce ai posti auto in oggetto.
