TRIBUNALE ORDINARIO - LUCCA

ESPROPRIAZIONI IMMOBILIARI

304/2021

CONSULENZA ESTIMATIVA GIUDIZIARIA

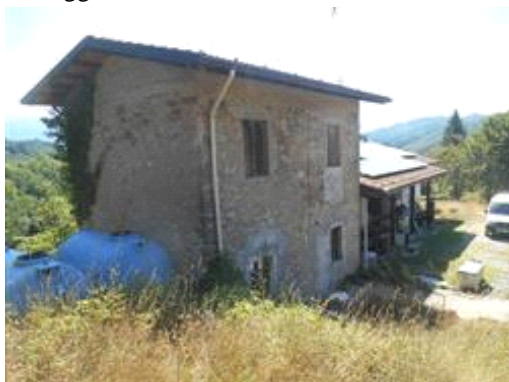
veduta della parte nord ovest del fabbricato oggetto di stima (il terreno circostante non è interessato dal pignoramento)

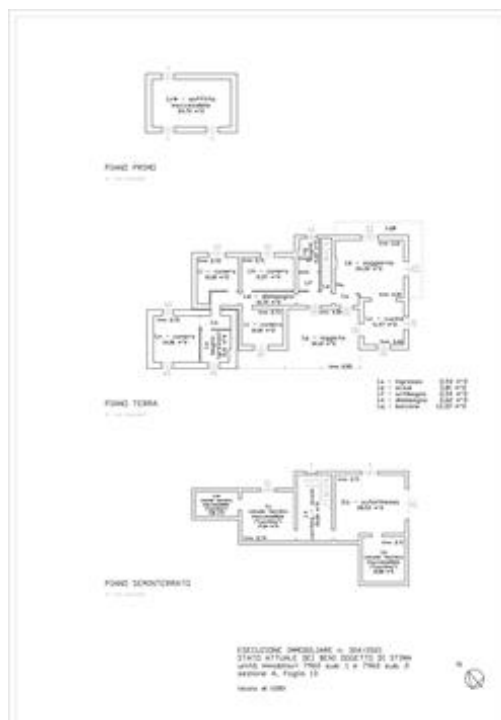
stato attuale dei beni oggetto di stima
