R.G.E. 445/2017

## Relazione di sopralluogo su infiltrazioni e altre problematiche edificio M

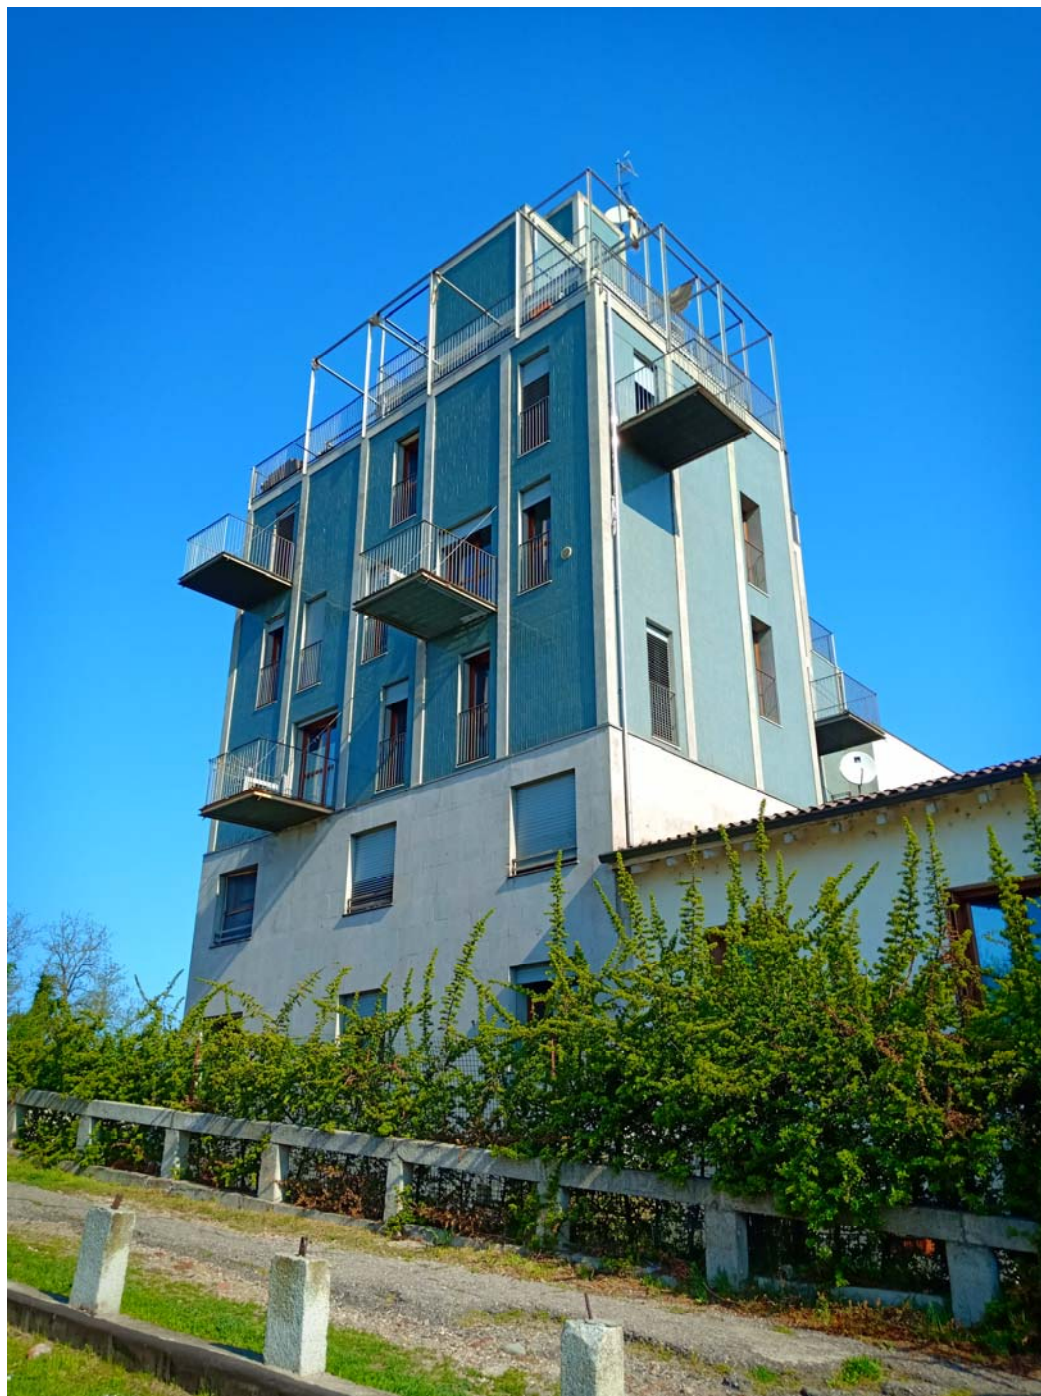
L'edificio, a partire dal piano sesto, presenta il susseguirsi di una serie di volumi che via via rastremandosi verso l'interno lasciano spazio a una serie di lastrici solari che fanno da copertura ai sottostanti spazi abitati.

La facciata è principalmente rivestita in clincher ceramico con alcuni marcapiani e lesene intonacate, i terrazzi sono lastricati in gres porcellanato, i parapetti sono in profili e bacchette metalliche smaltate. Sono inoltre presenti alcuni balconi aggettanti sostenuti a mezzo di tiranti in metallo.
