**RELAZIONE DI STIMA DEL COMPLESSO INDUSTRIALE
SITO IN GIAMMORO – PACE DEL MELA (ME)**

PROCEDIMENTO FALLIMENTARE N. 9/2009 R.G.F. DELLA SOCIETÀ [REDACTED]
[REDACTED]

AGGIORNAMENTO

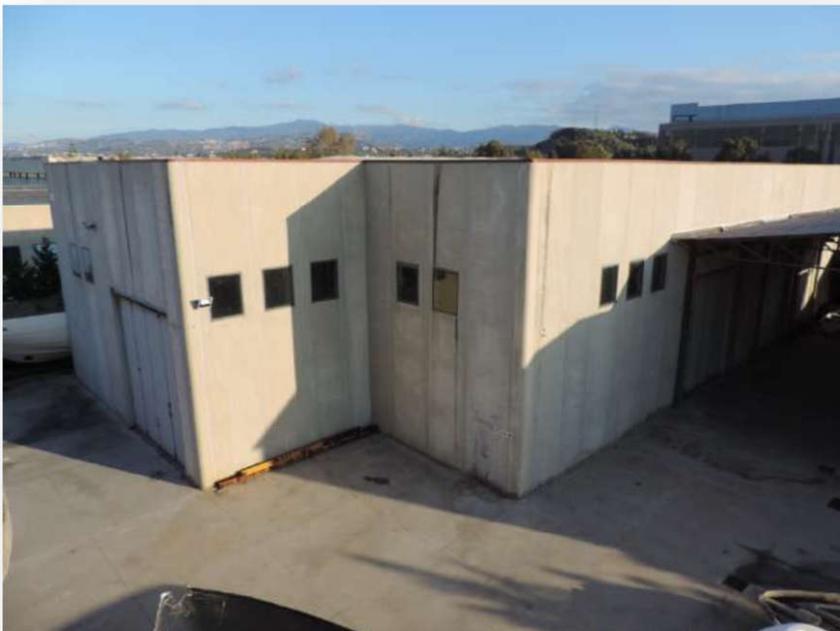
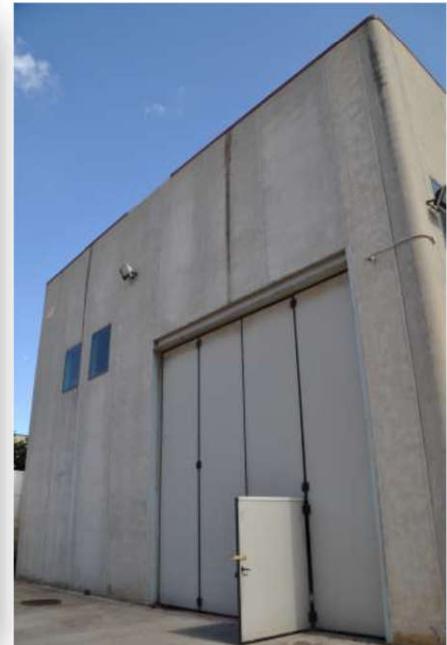
Oggi, detto corpo B, presenta uno stato di conservazione , che, rispetto a quanto già descritto ed accertato nel 2012, ha subito qualche variazione. Difatti si notano alcune infiltrazioni di acqua piovana provenienti dalla copertura che hanno determinato nelle strutture macchie di umidità(vedi foto sotto).

- interventi localizzati di risanamento e ripristino del manto di copertura deteriorato, mediante la sostituzione delle guarnizioni e sigillature dei pannelli preverniciati di tipo Sandwich.

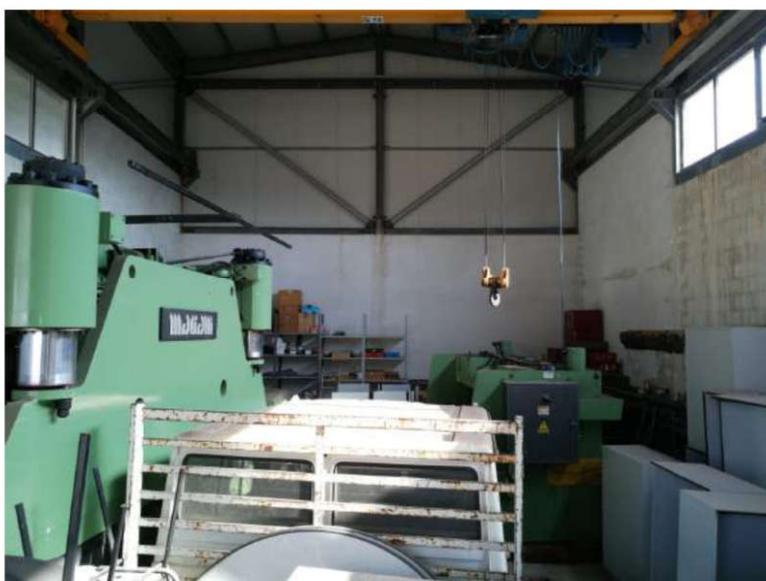
Magazzino C : veduta interna

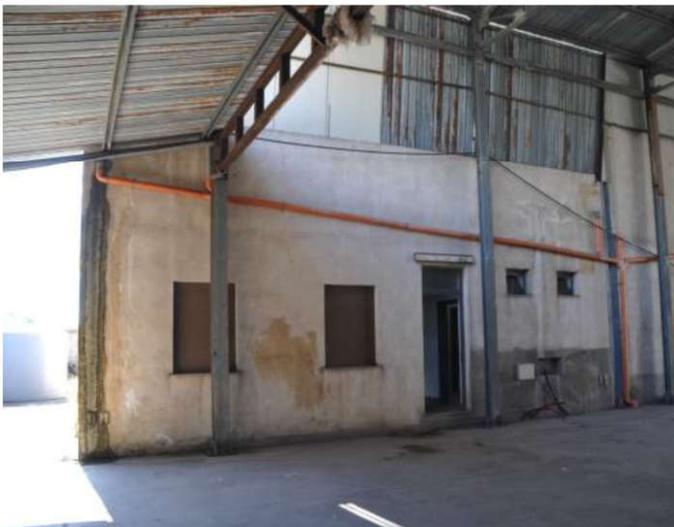
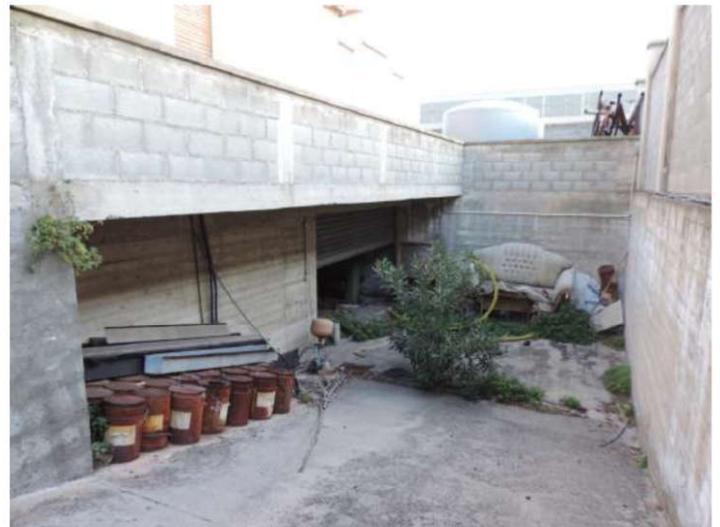
Oggi, detto corpo D presenta un diverso stato di conservazione; rispetto al 2012 si sono verificate alcune infiltrazioni di acqua piovana provenienti dal solaio piano di copertura in c.a. e laterizi con evidenti macchie di umidità ai soffitti e pareti (vedi foto sotto).
