TRUBUNALE DI TORRE ANNUNZIATA

RELAZIONE TECNICA DI STIMA

OGGETTO: *Fallimento*

A. Locale Commerciale

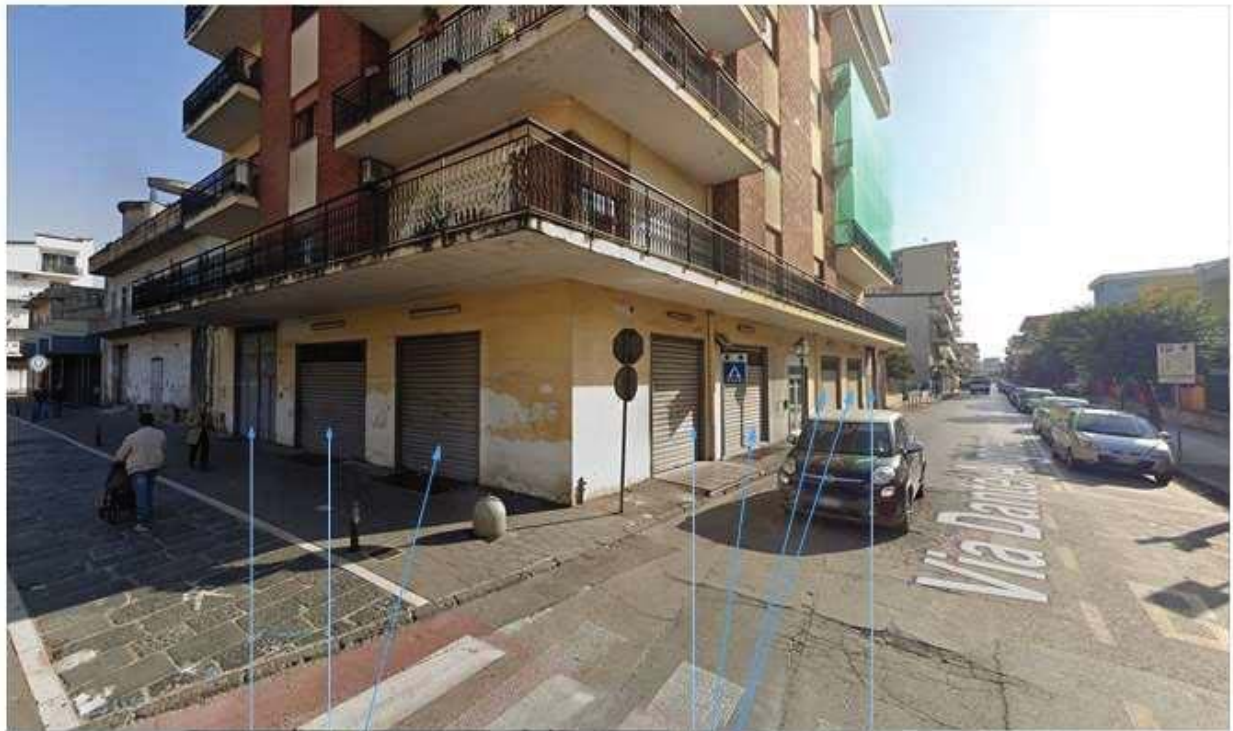
accesso carrabile su via G.Iervolino

accesso carrabile su via Dante Alighieri

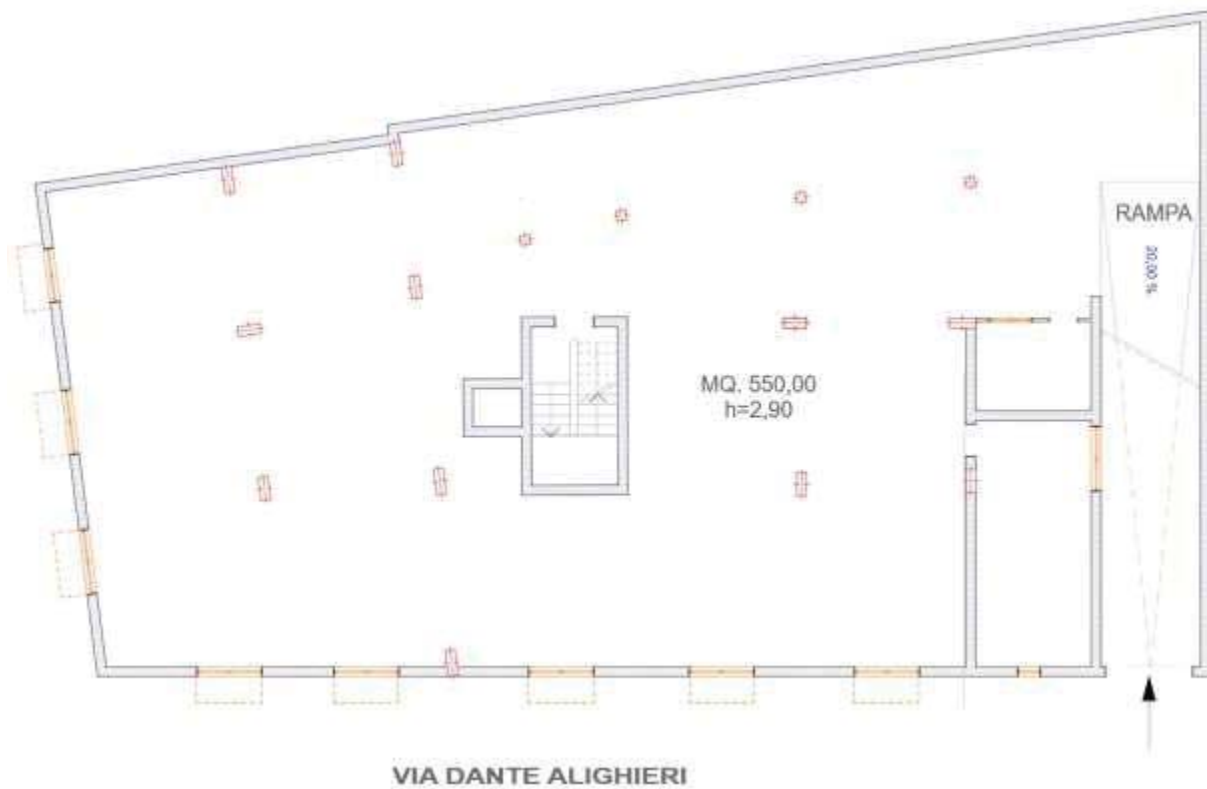
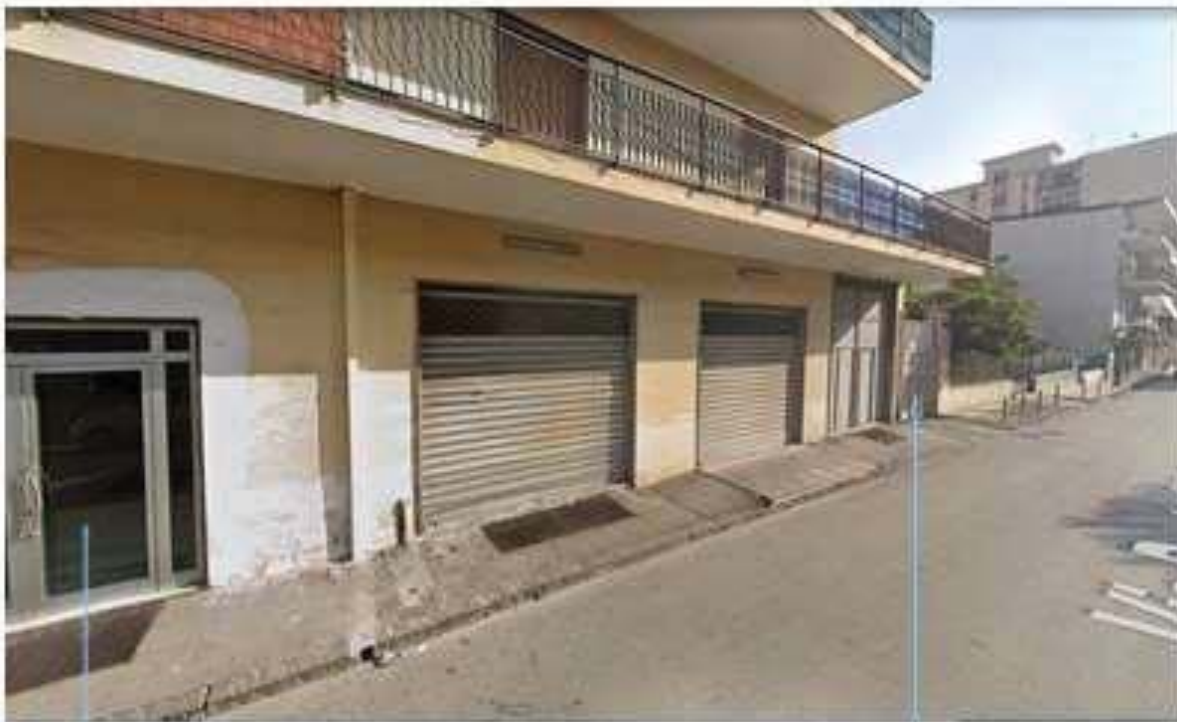
Al momento del sopralluogo la pavimentazione in battuto di cemento e del tutto consumata le pareti sono solo intonacate, ed in alcuni punti sono presenti vistose macchie di umidità presumibilmente dovute ad infiltrazione d'acqua proveniente dal solaio sovrastante.
