Planimetria stato dei luoghi – Sub. 90

Planimetria stato dei luoghi – Sub. 12

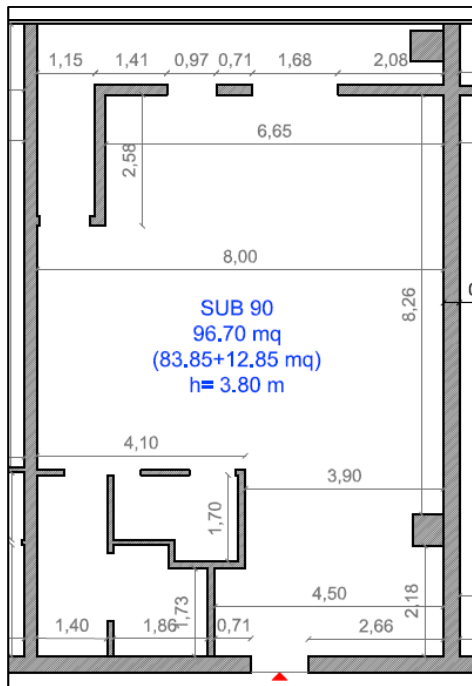
Com'è possibile osservare dalle fotografie sopra riportate, l'immobile identificato con il sub. 90, destinato ad ufficio ed ubicato al secondo piano della stecca 1, si presenta allo **stato "rustico"**: le pareti non sono intonacate, i pavimenti non presentano rivestimenti e non sono presenti porte; sono presenti esclusivamente gli infissi esterni in alluminio anodizzato e vetro, che però risultano posizionati senza tener conto delle pareti interne (si presume che gli stessi sia stati realizzati prima del frazionamento del sub. 58 nei sub. 88, 89, 90 e 91). L'immobile è dotato di due ambienti adiacenti destinati a locale WC, nei quali, però, non risultano installati i sanitari, un piccolo ripostiglio/deposito e presenta un corridoio al "L" di larghezza pari a circa 80 cm in corrispondenza delle finestre. All'immobile è attualmente possibile accedere liberamente attraverso il vano scale che si diparte dal cortile comune del complesso poligrafico, in quanto nessuno dei varchi presenti lungo il percorso è dotato di porte di accesso. Si evidenzia che l'accesso all'immobile può avvenire esclusivamente per tramite del corridoio derivante dal frazionamento dell'adiacente sub. 67, di fatto già realizzato ma non ancora formalizzato presso l'Agenzia delle Entrate. Per maggiore chiarezza, si riporta di seguito una planimetria con l'individuazione dei diversi subalterni:
