# **DOCUMENTAZIONE FOTOGRAFICA**

## **LOTTO 3**

Comune di Certaldo

Foglio di mappa 24

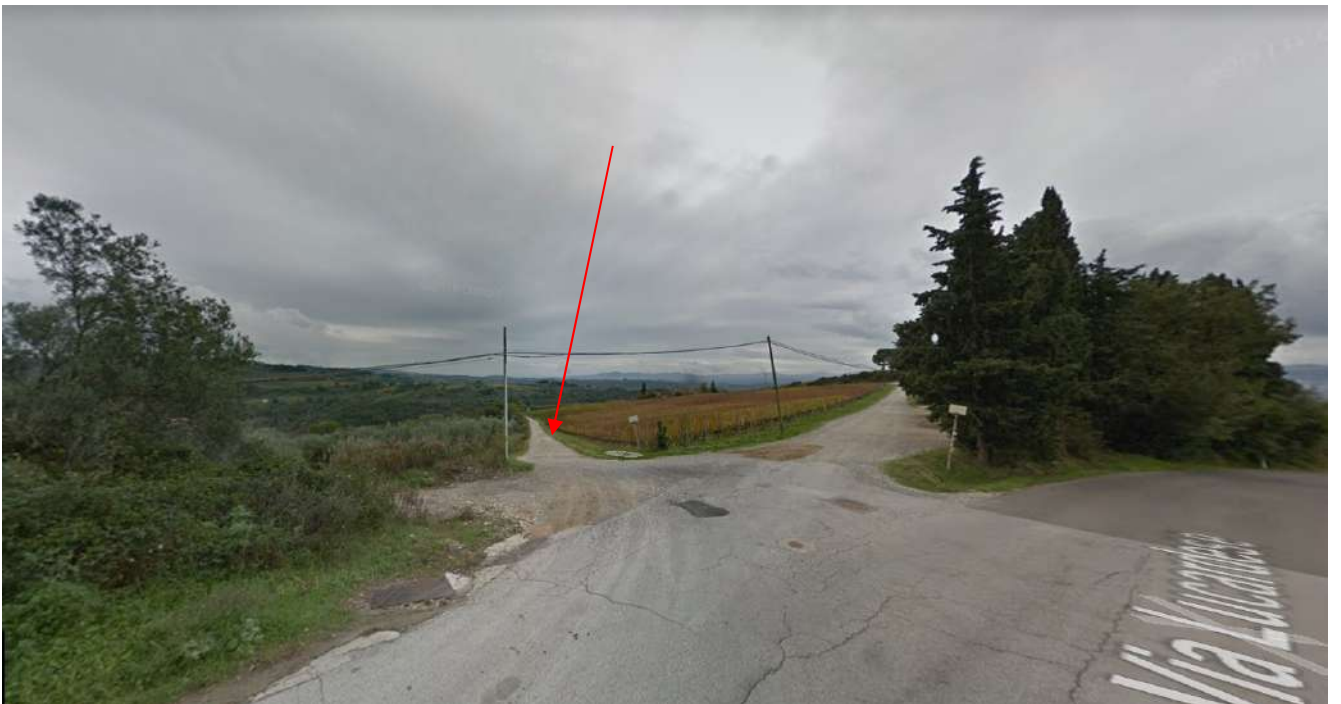
**Foto n. 2\_ Tratta da Google Maps**

La strada vicinale via di Lapoli si diparte da via Fiorentina e da qui si dirama in due tronconi. Per raggiungere il podere Capaccia si percorre la strada a sinistra verso il fondovalle mentre la strada a destra raggiunge Poggio ai Monti (di diversa proprietà ma circondato dai terreni oggetto di pignoramento).

I terreni a destra e a sinistra della stradella (part.ile 26 e 201) sono oggetto di pignoramento e sono coltivati rispettivamente a viti e ad olivi

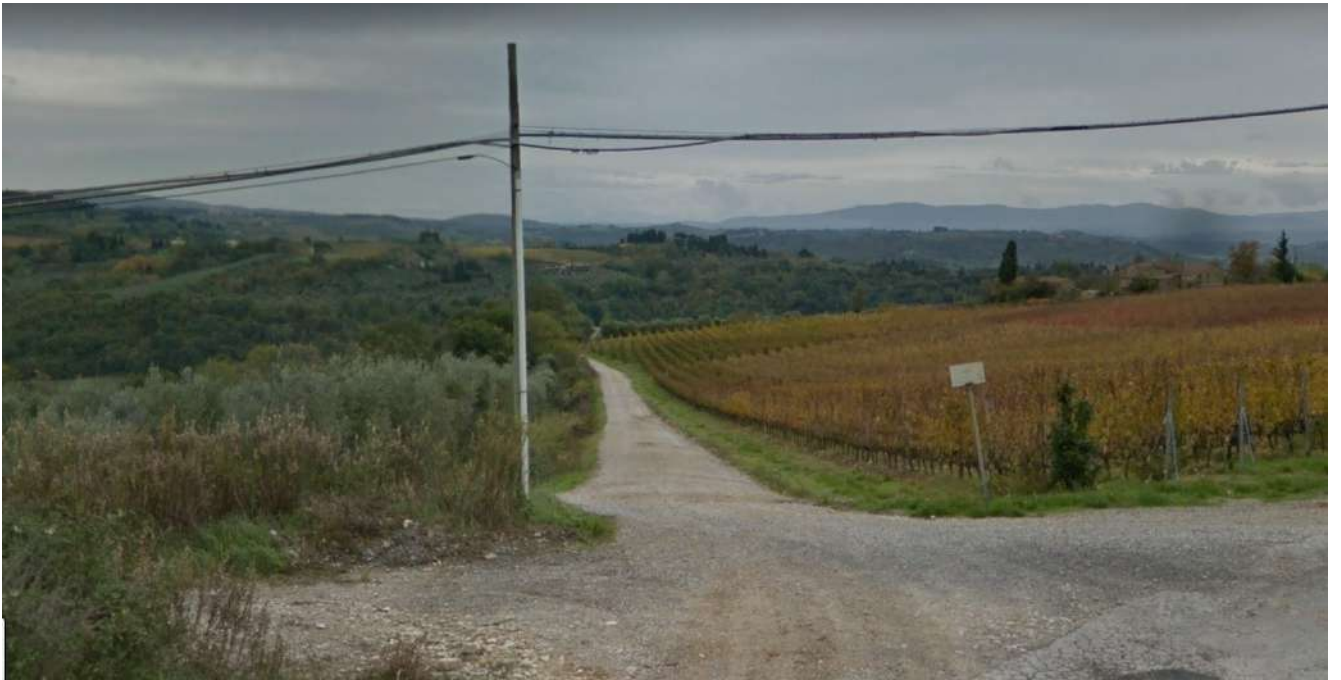
**Foto n. 3\_ Sopralluogo del 19/04/2019**

I terreni a destra e a sinistra della strada vicinale che conduce al podere Capaccia (part.lla 26 e 201) oggetto di pignoramento (il 201 appartiene al lotto 2) e sono coltivati rispettivamente a viti e ad olivi

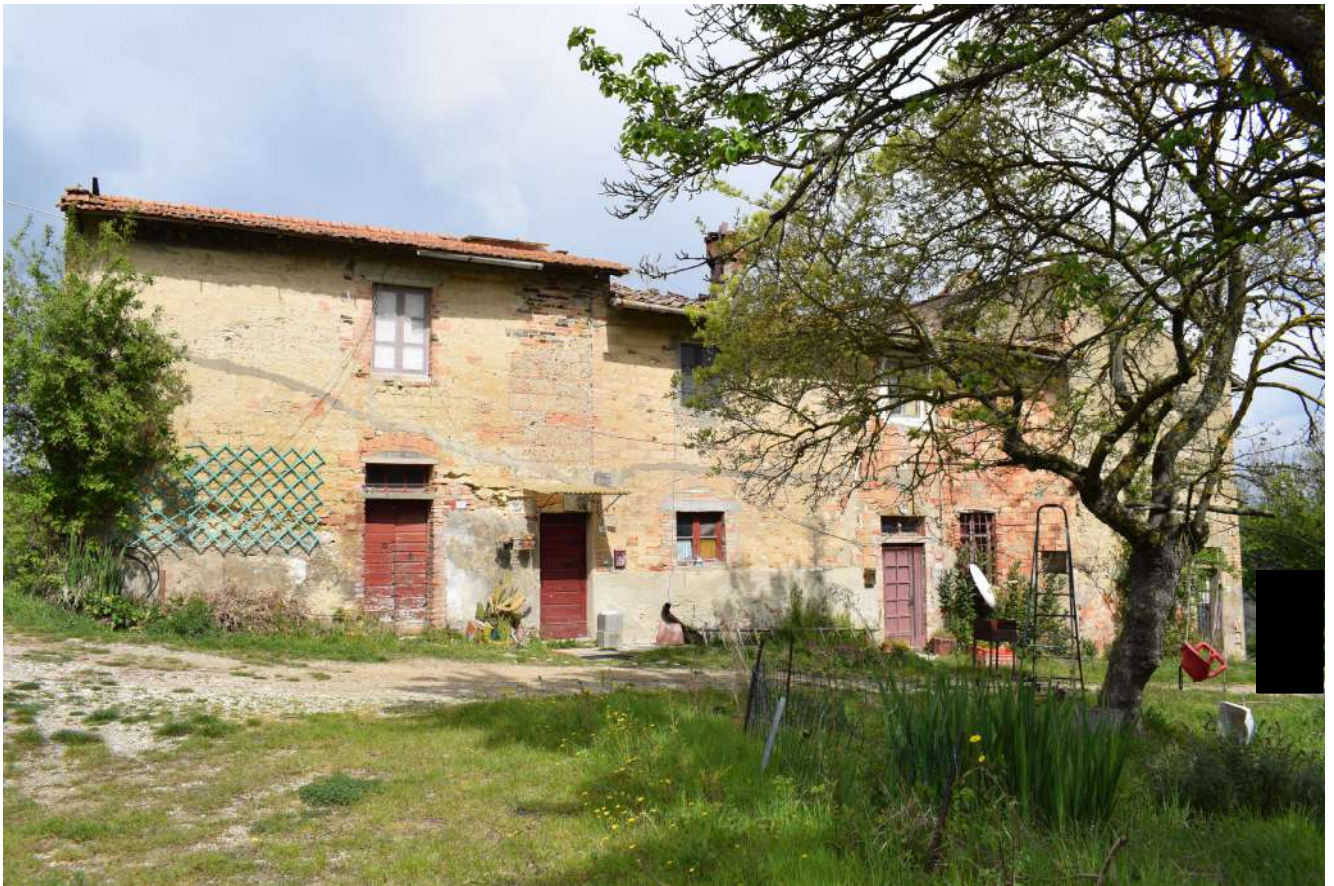
**Foto n. 5\_ Sopralluogo del 19/04/2019**  
Podere Capaccia: la casa colonica, facciata

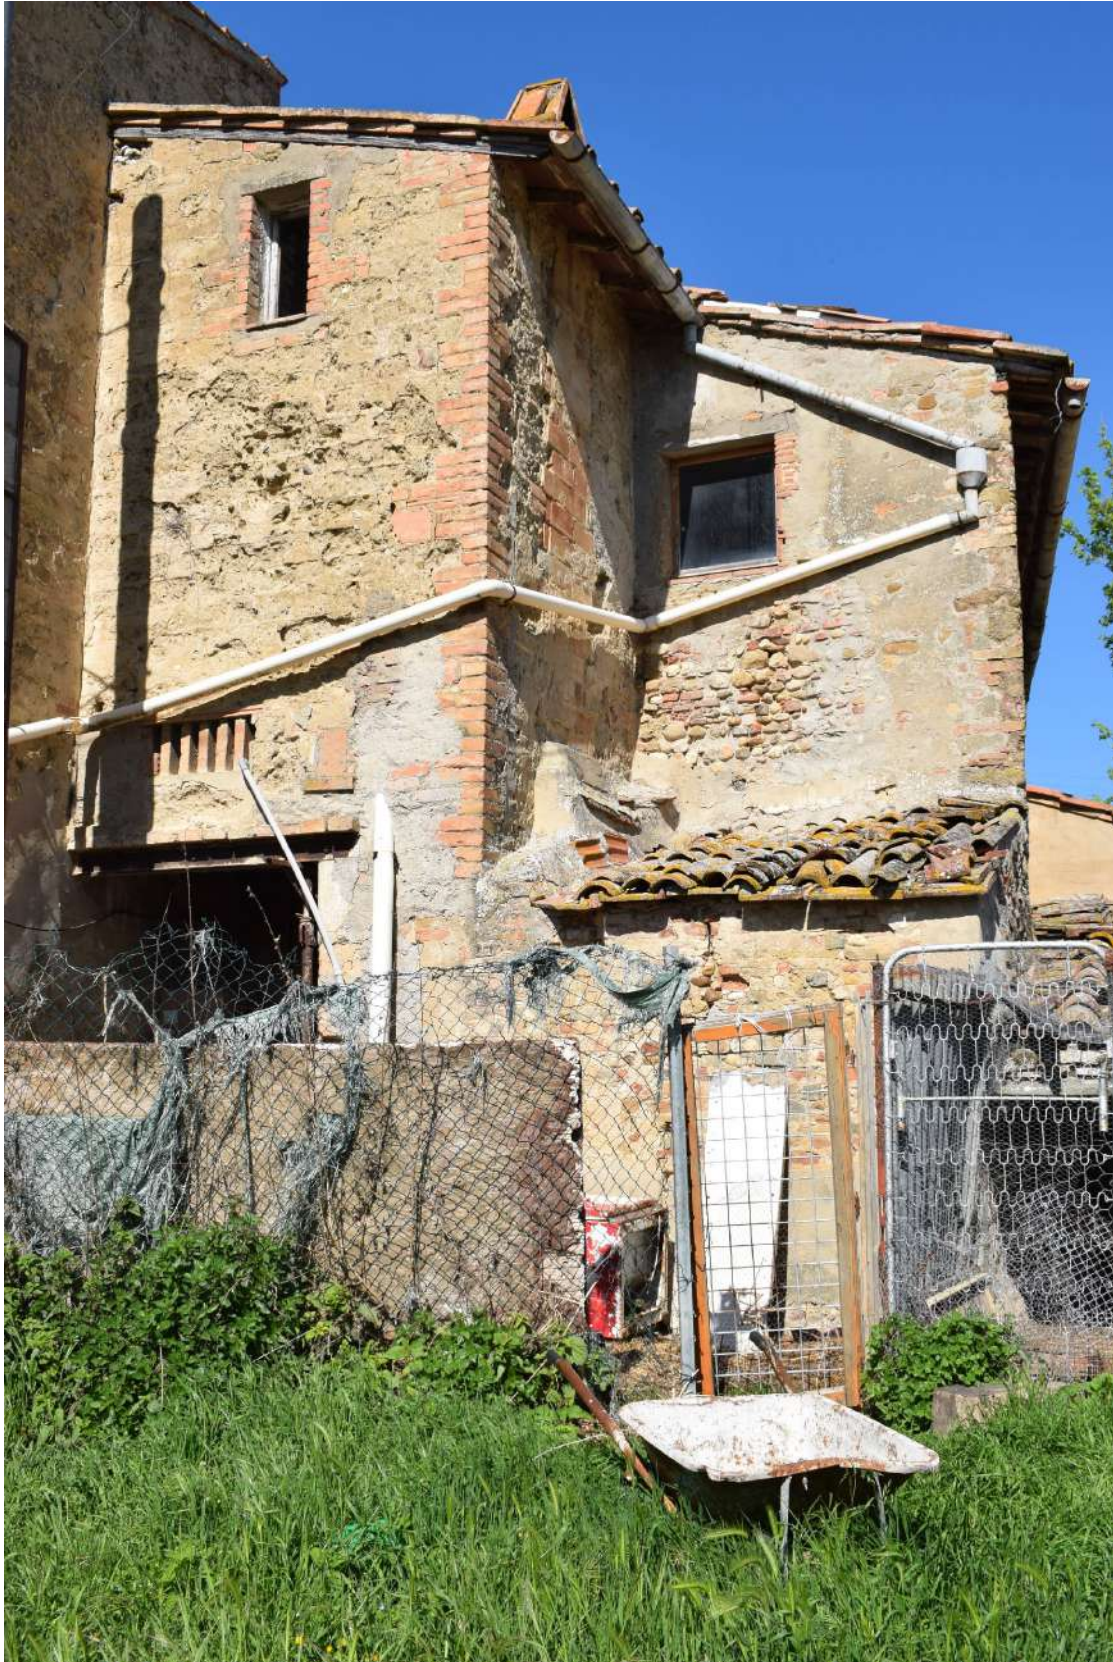
**Foto n. 7\_ Sopralluogo del 19/04/2019**  
Podere Capaccia: la casa colonica, vista laterale

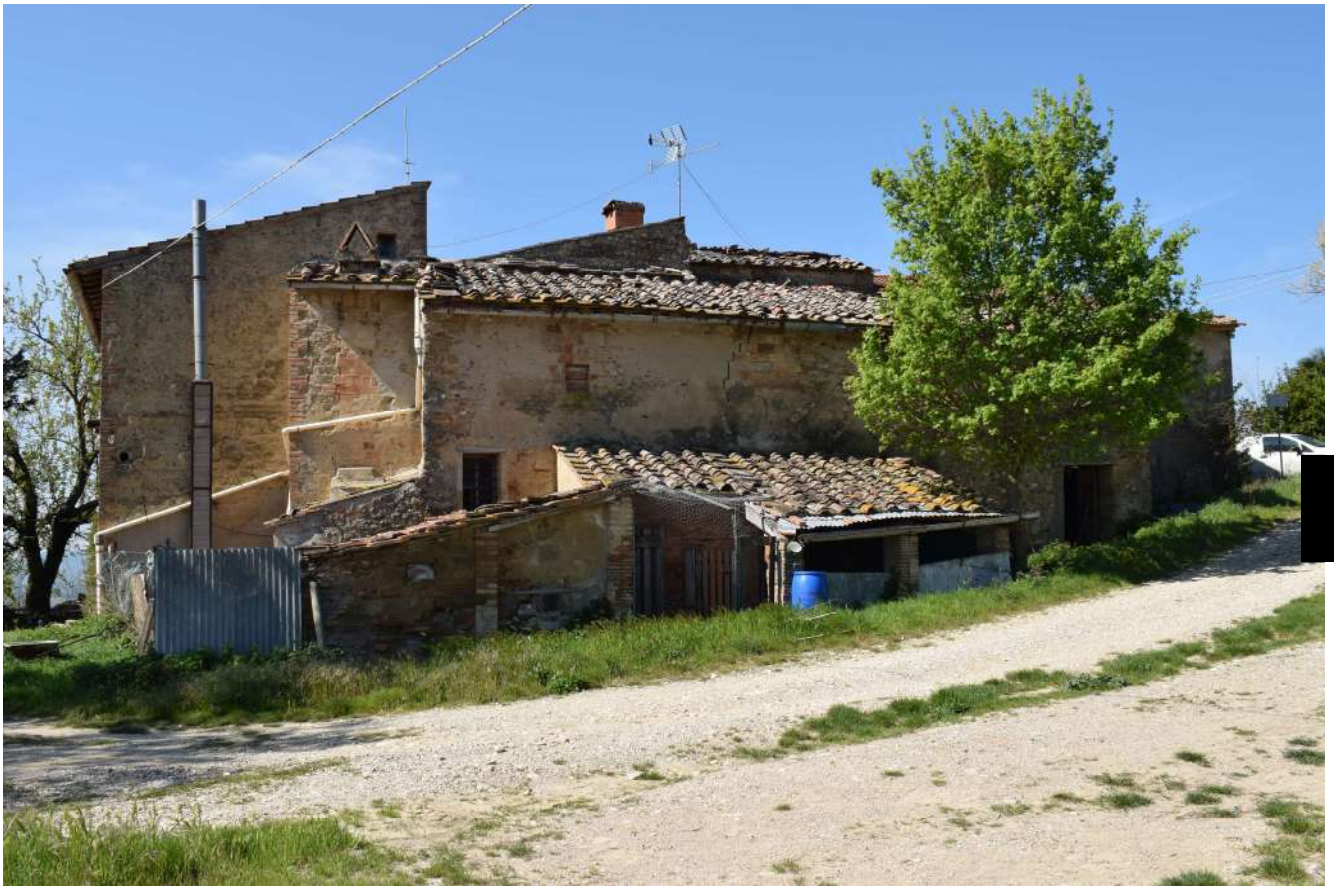
**Foto n. 8\_ Sopralluogo del 19/04/2019**

Podere Capaccia: il lato tergale della casa colonica lato fienile con i corpi dei ripostigli (magazzino sub 3) addossati al corpo principale

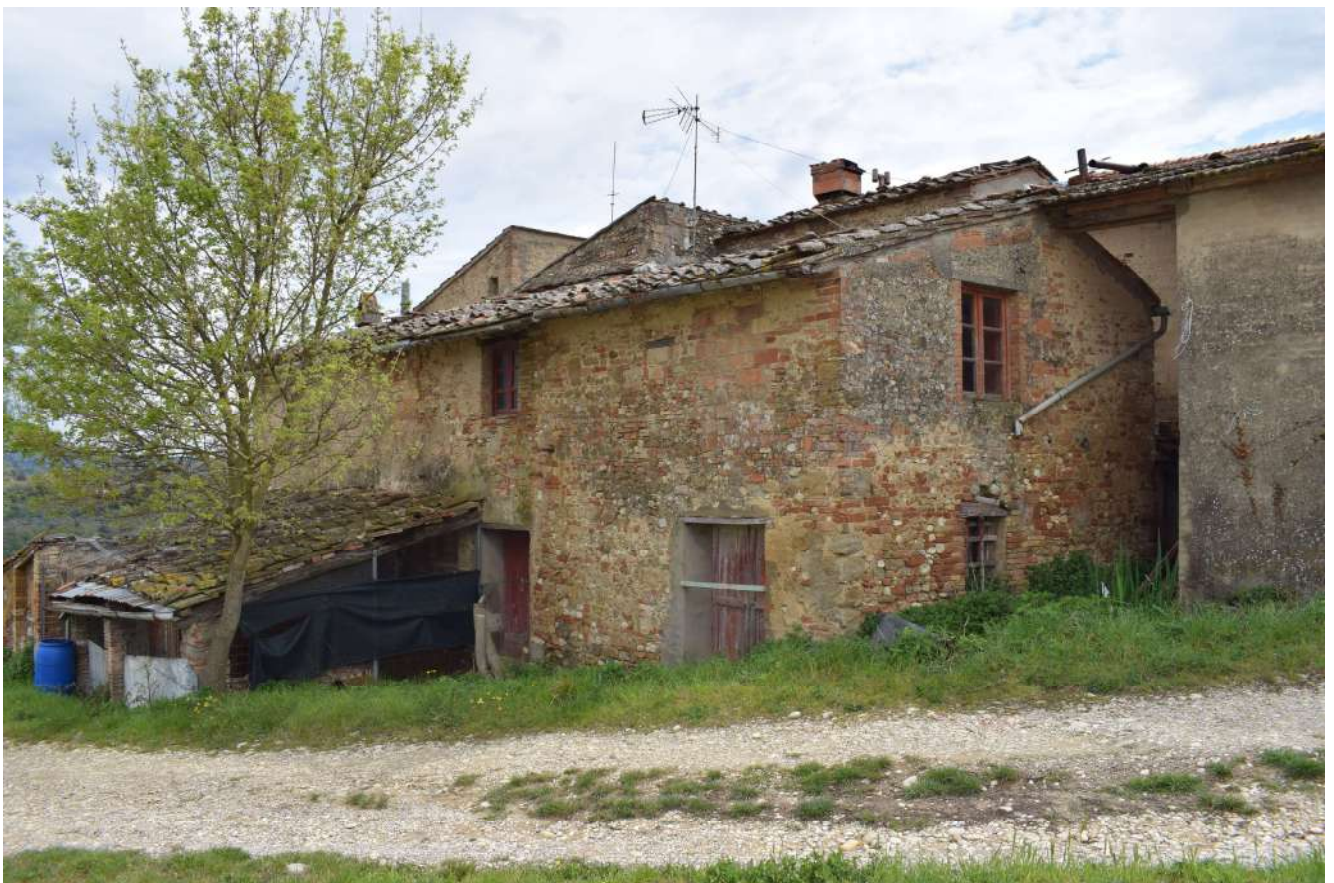
**Foto n. 9\_ Sopralluogo del 19/04/2019**

Podere Capaccia: il lato tergale della casa colonica

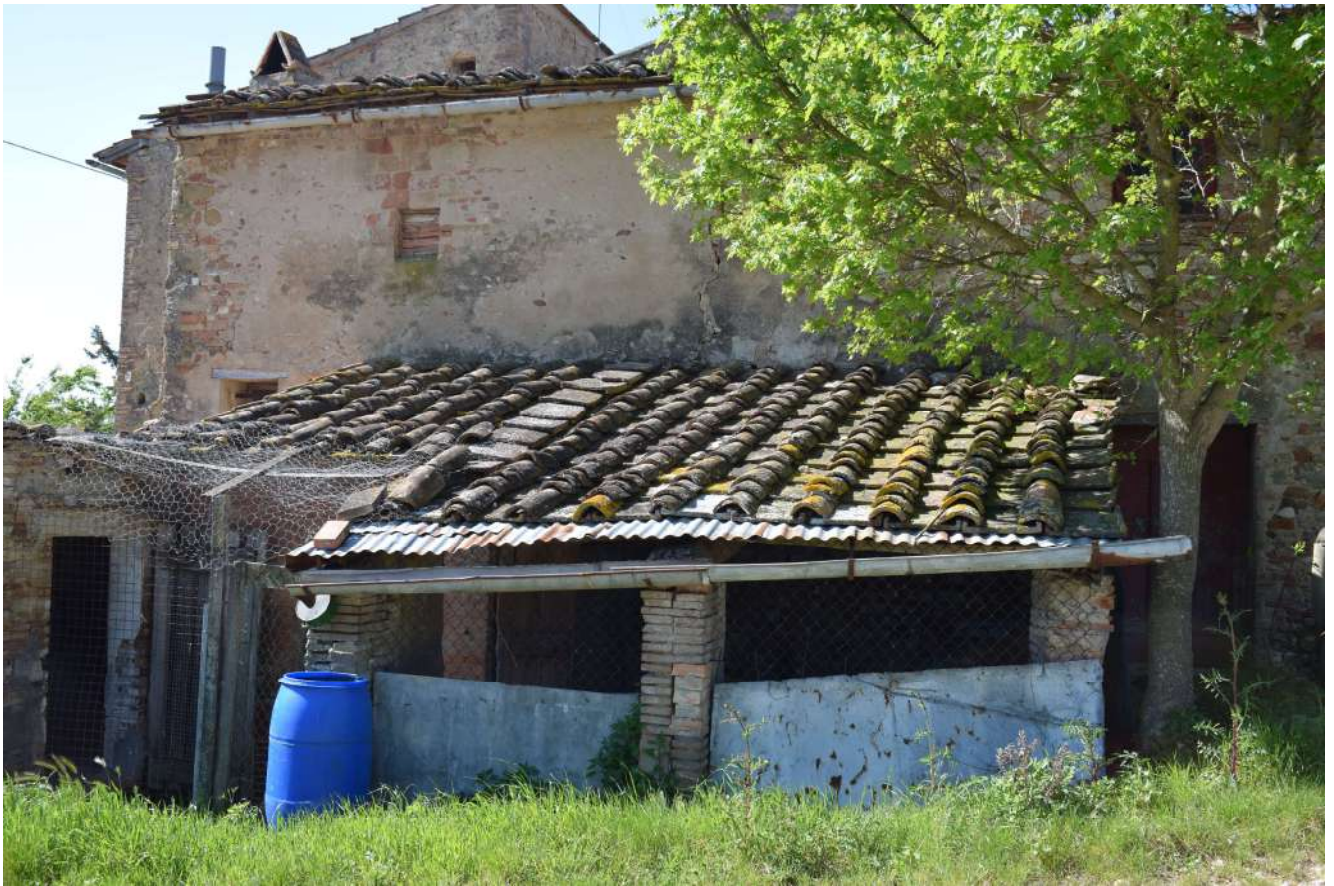
**Foto n. 10\_ Sopralluogo del 19/04/2019**  
Podere Capaccia: la casa colonica, particolare degli annessi tergalì

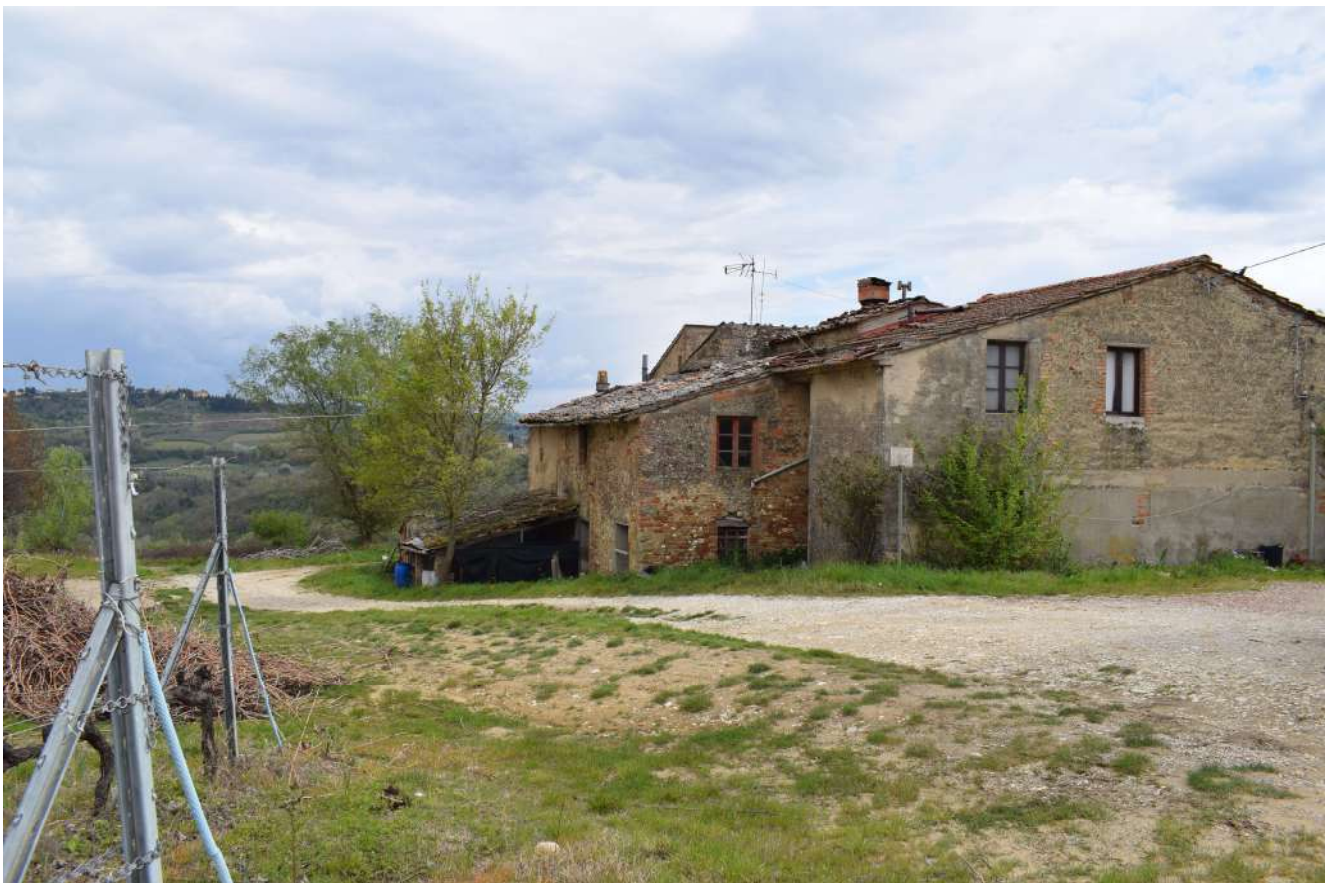
**Foto n. 11\_ Sopralluogo del 19/04/2019**  
Podere Capaccia: la casa colonica, con la stradella che gli gira intorno

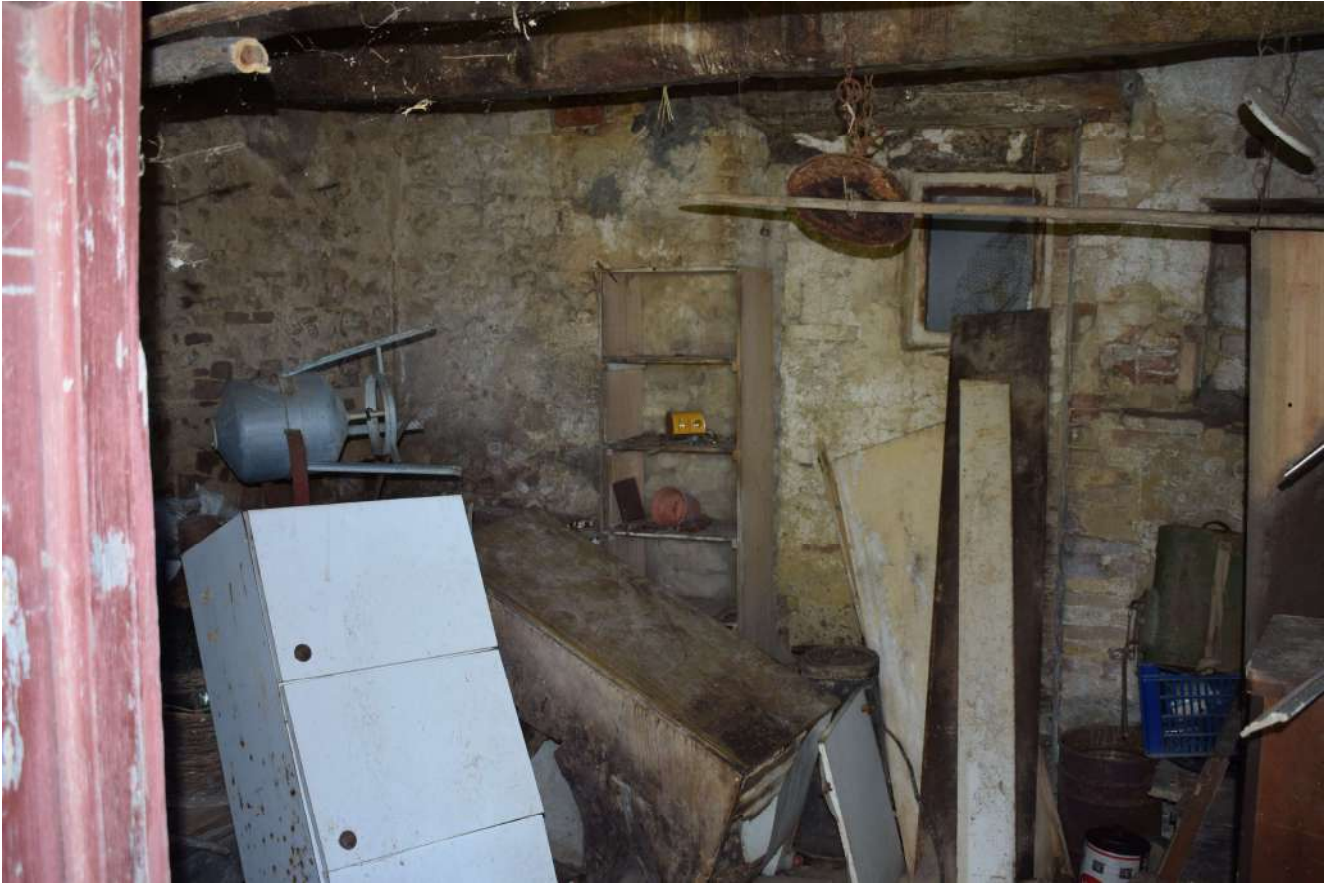
**Foto n. 12\_ Sopralluogo del 19/04/2019**

Podere Capaccia: la casa colonica, l'interno degli annessi tergalì (magazzini sub 3)

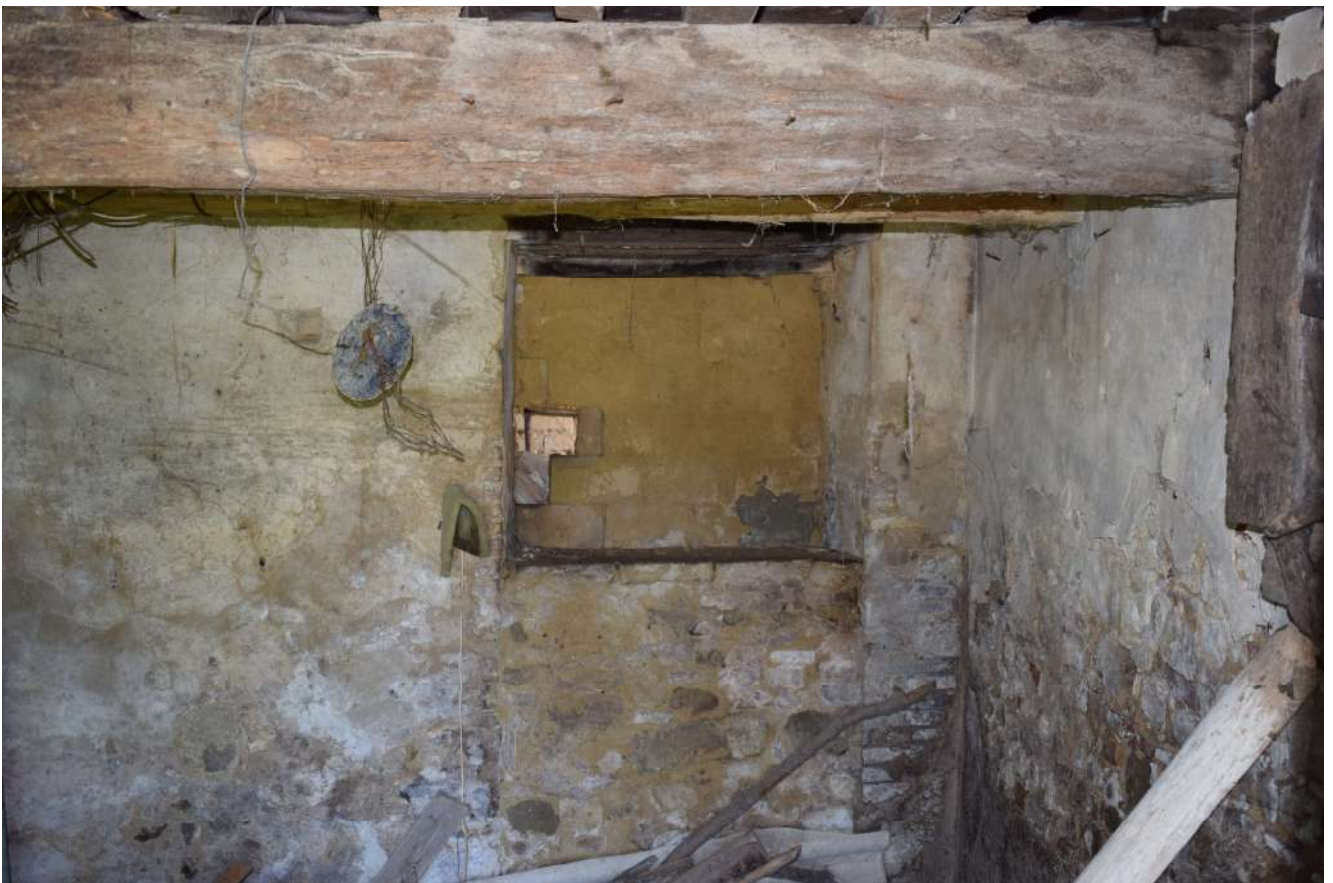
**Foto n. 13\_ Sopralluogo del 19/04/2019**

Podere Capaccia: la casa colonica, l'interno degli annessi tergalì (magazzini sub 3)

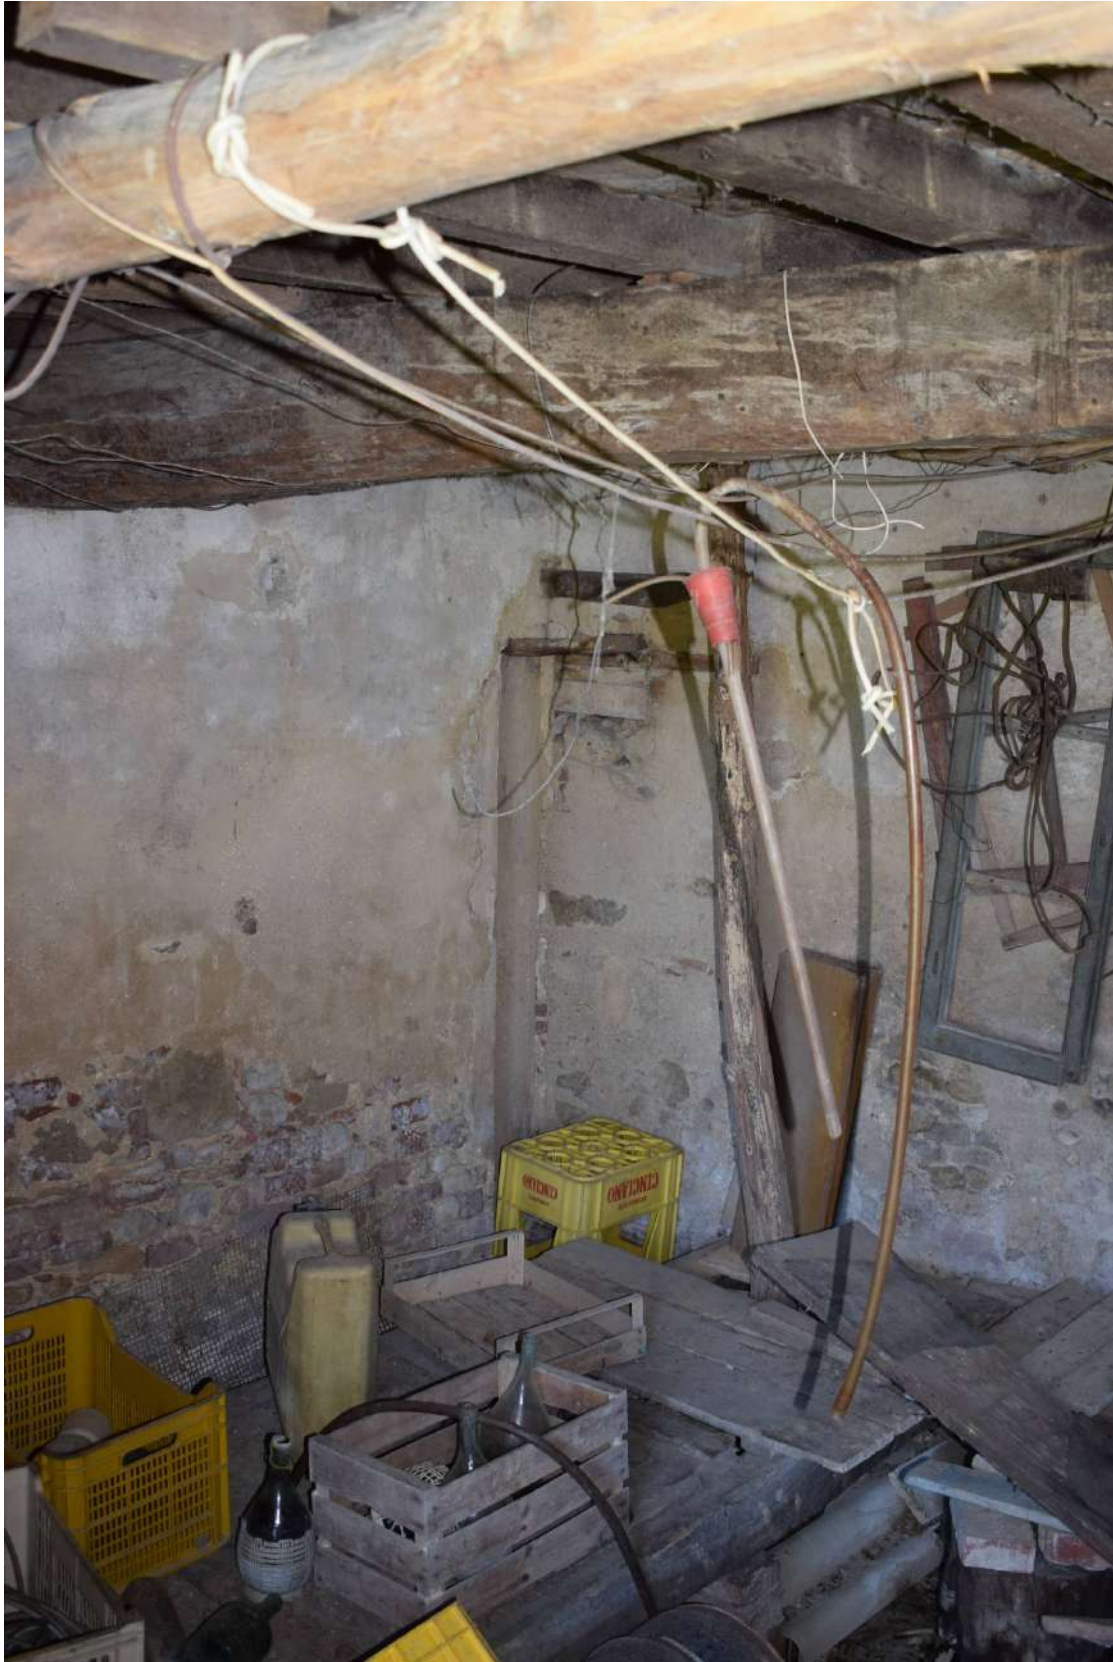
**Foto n. 14\_ Sopralluogo del 19/04/2019**

Podere Capaccia: la casa colonica, l'interno degli annessi tergalì (magazzini sub 3)

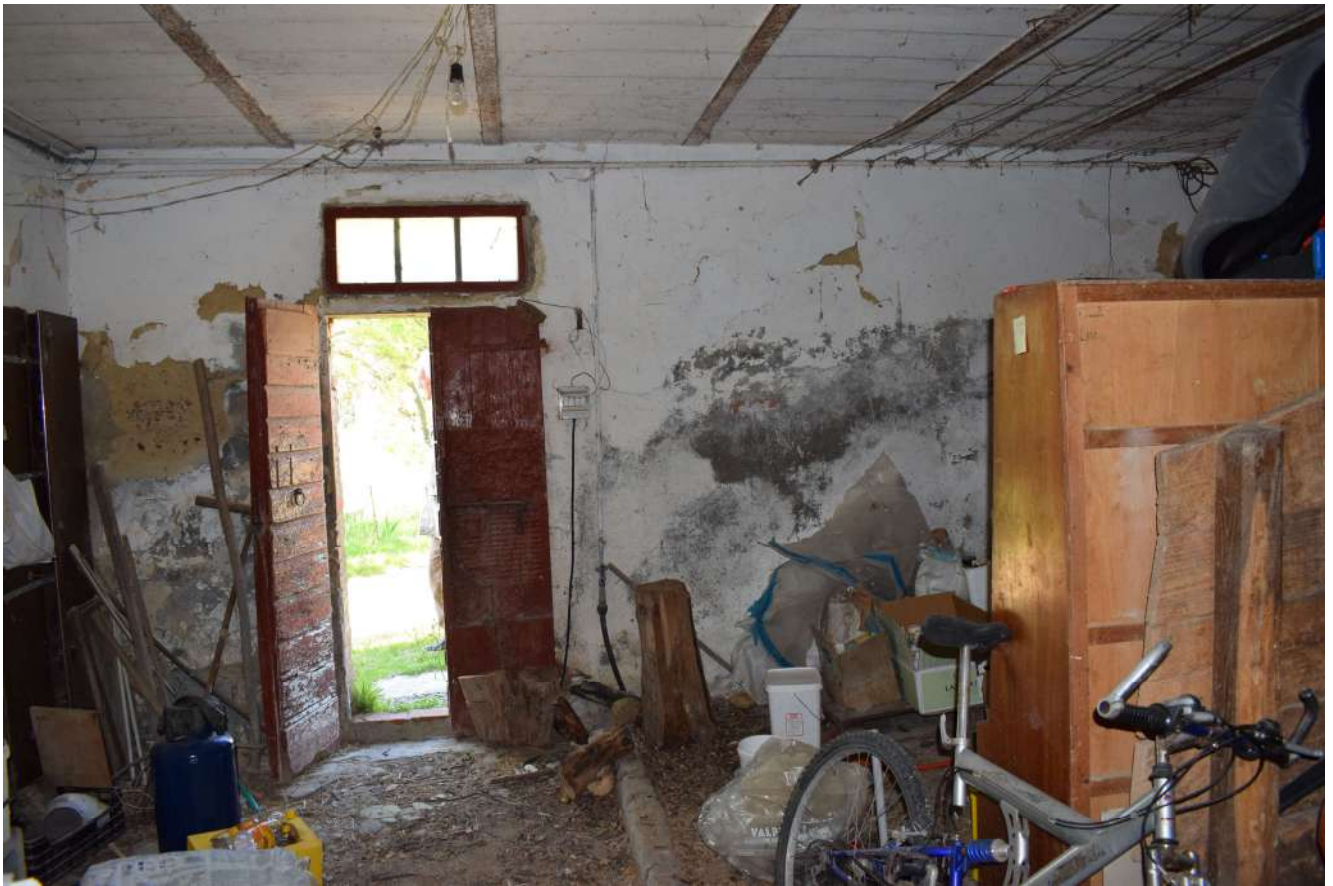
**Foto n. 15\_ Sopralluogo del 19/04/2019**  
Podere Capaccia: la casa colonica, magazzino frontale (sub 3)

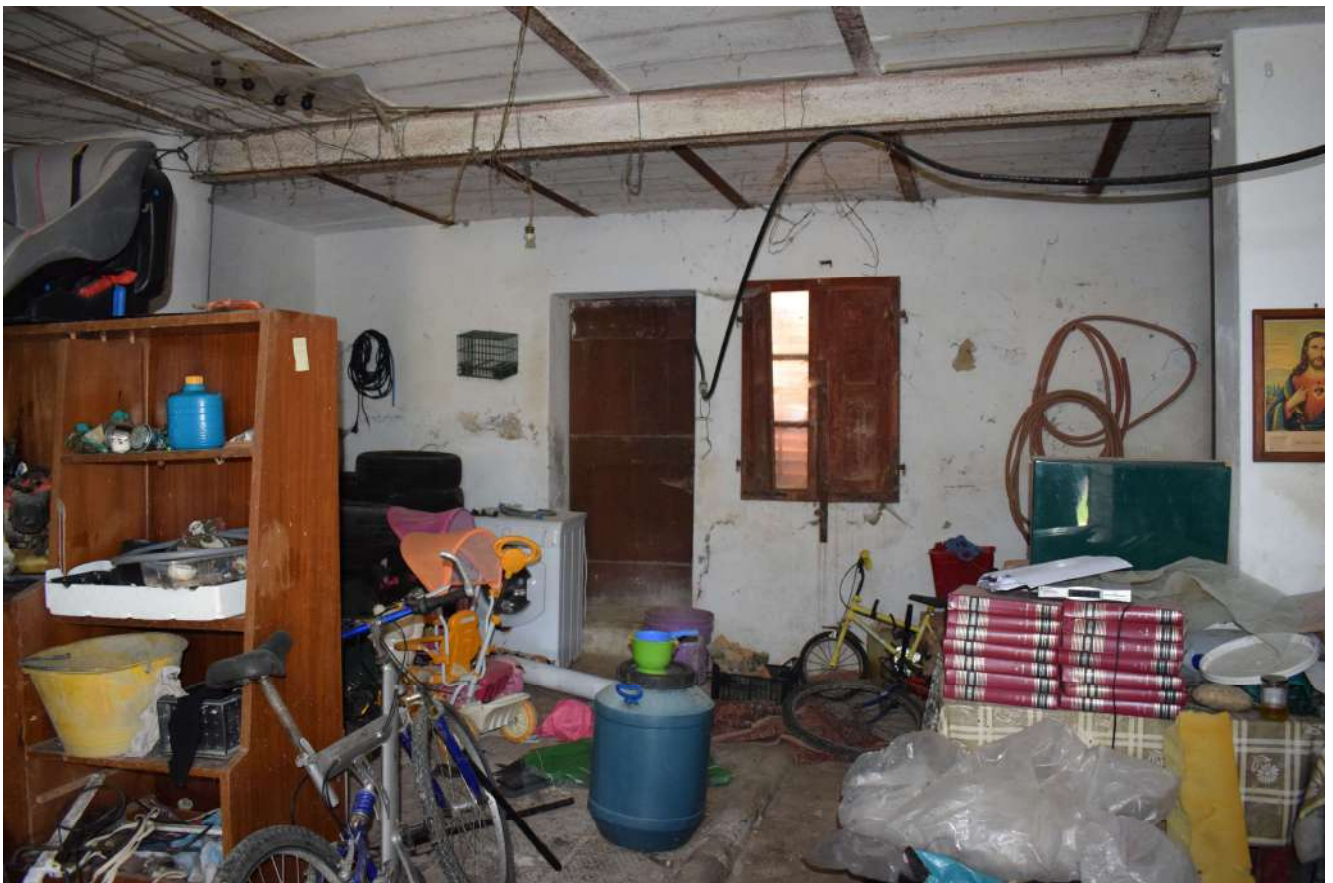
**Foto n. 16\_ Sopralluogo del 19/04/2019**  
Podere Capaccia: la casa colonica, magazzino frontale (sub 3). In fondo la porta di collegamento con i depositi lato tergaie

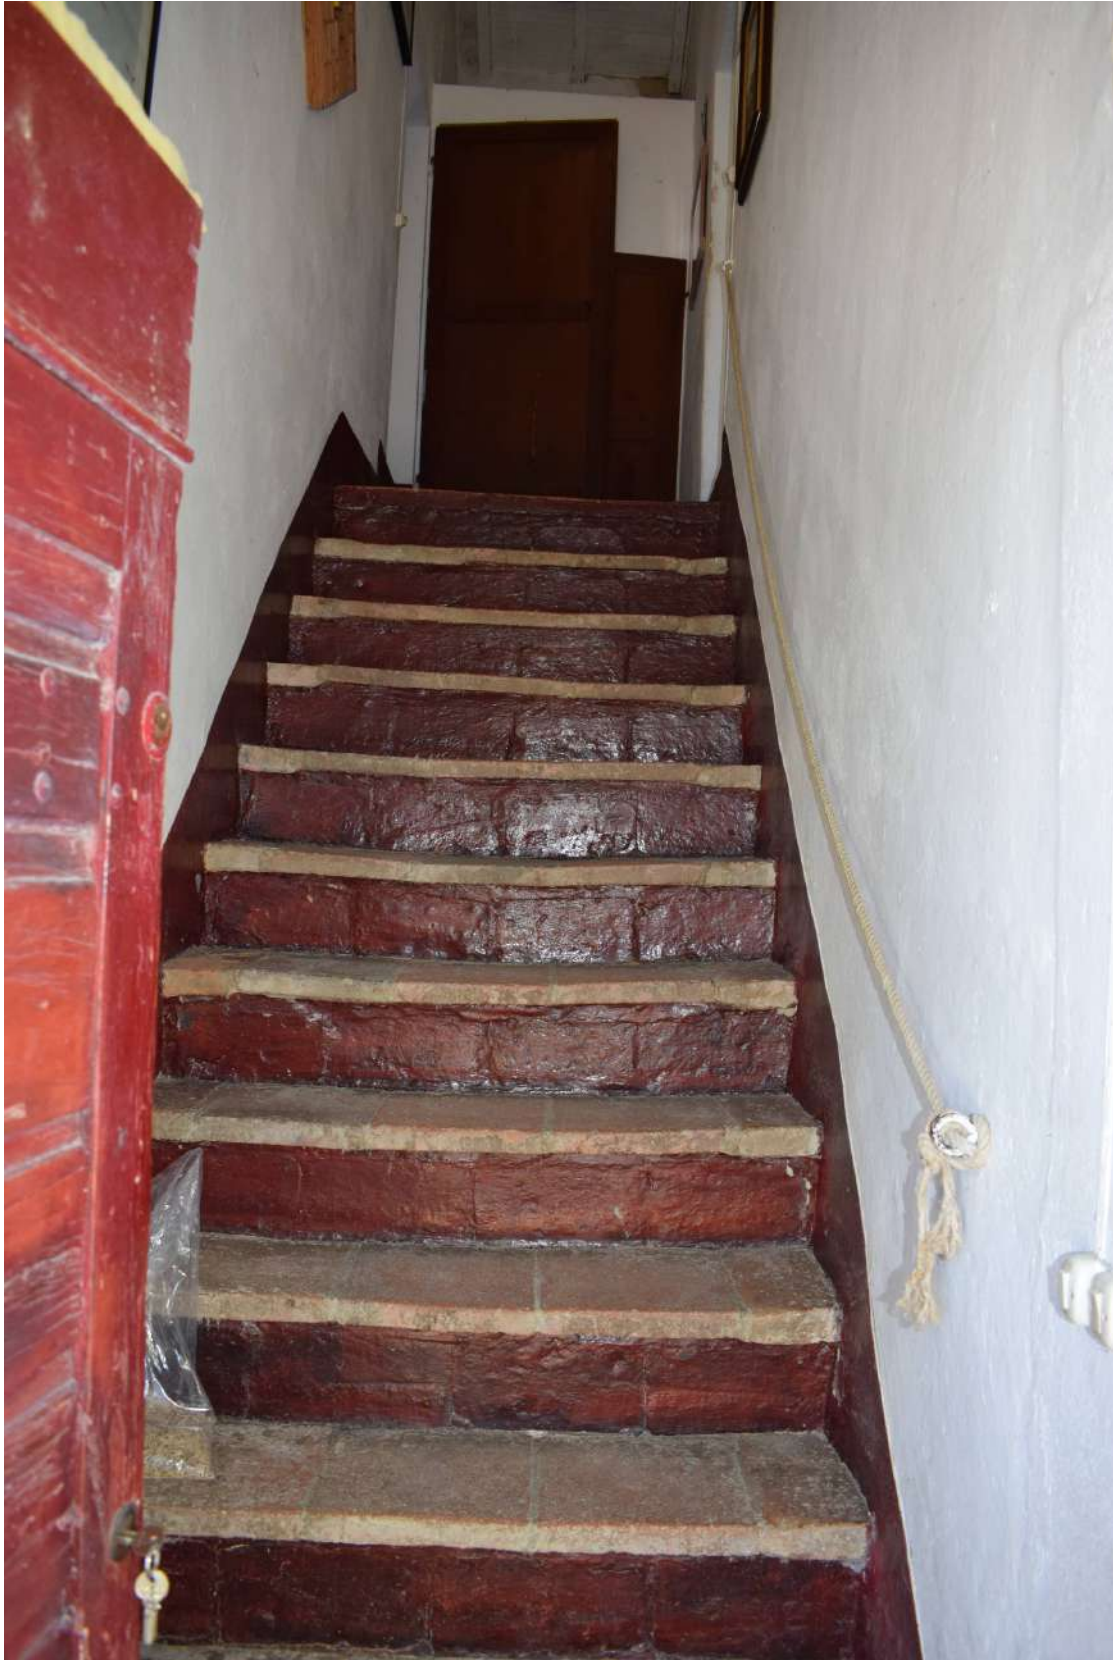
**Foto n. 17\_ Sopralluogo del 19/04/2019**

Podere Capaccia, casa colonica, appartamento al piano primo (sub 4), numero civico 98,  
con accesso da scala interna

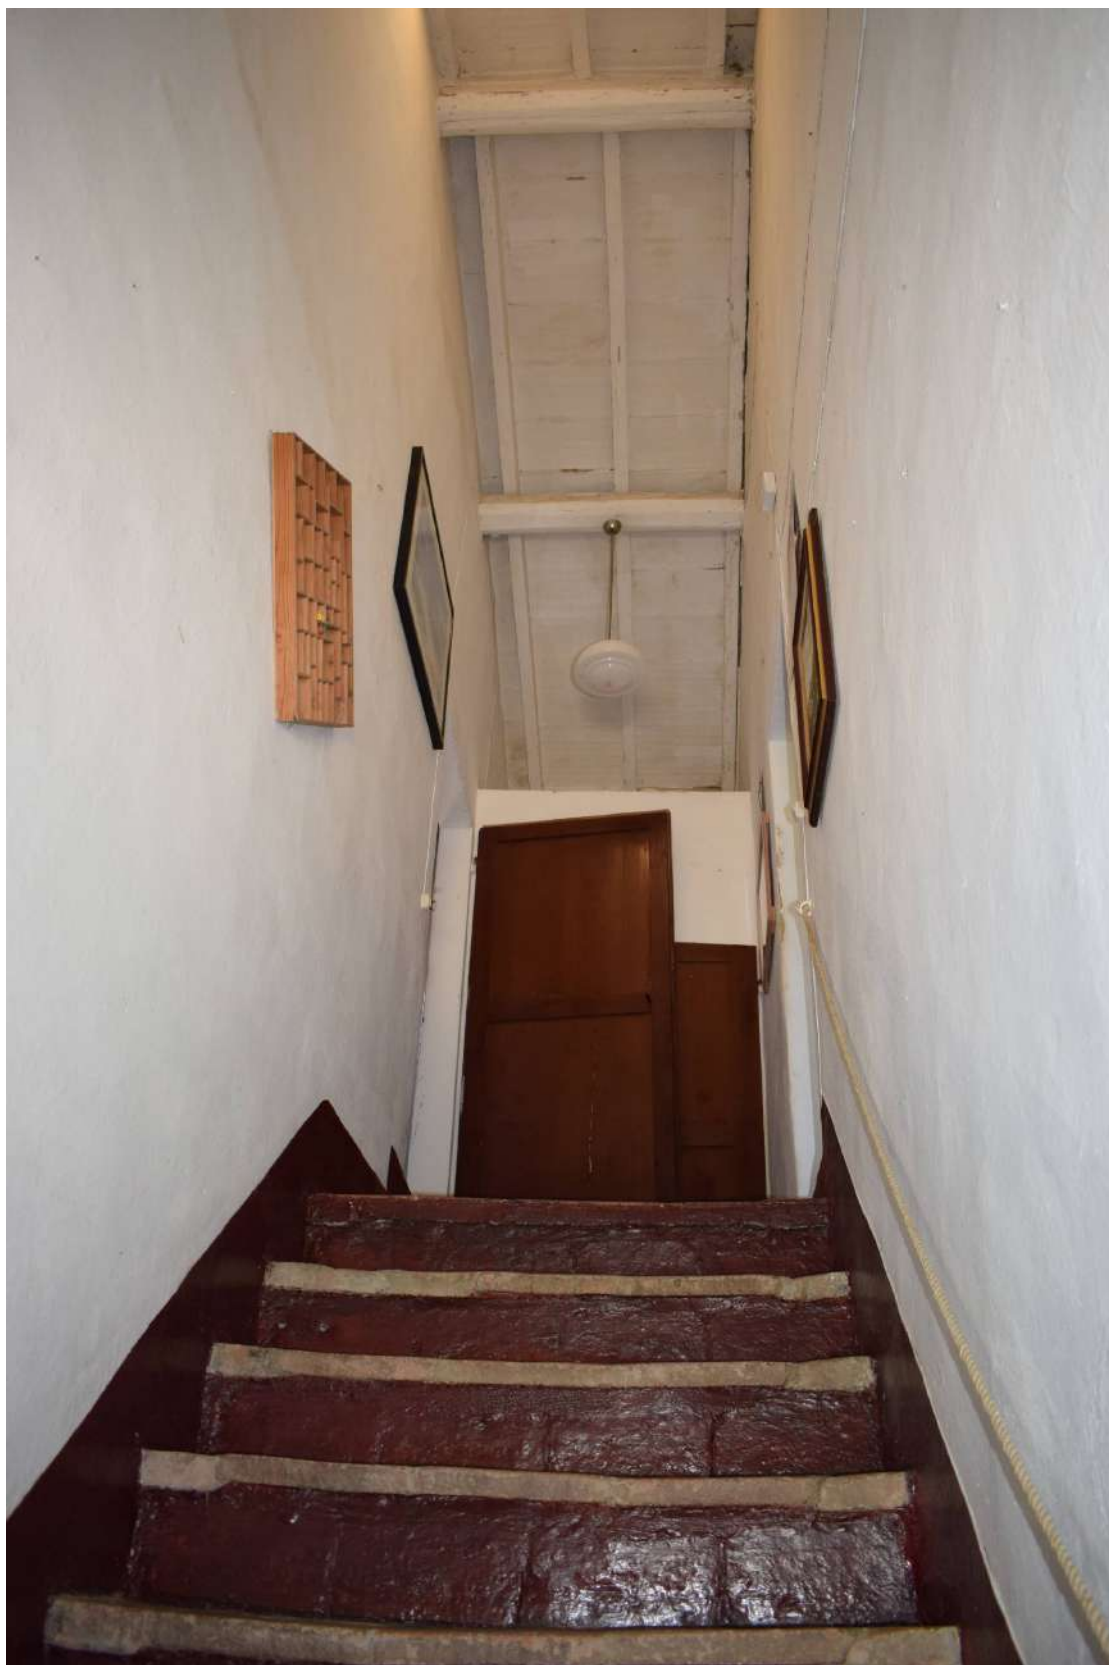
**Foto n. 18\_ Sopralluogo del 19/04/2019**  
Podere Capaccia, casa colonica, appartamento al piano primo (sub 4):  
la scala interna con gli alti soffitti

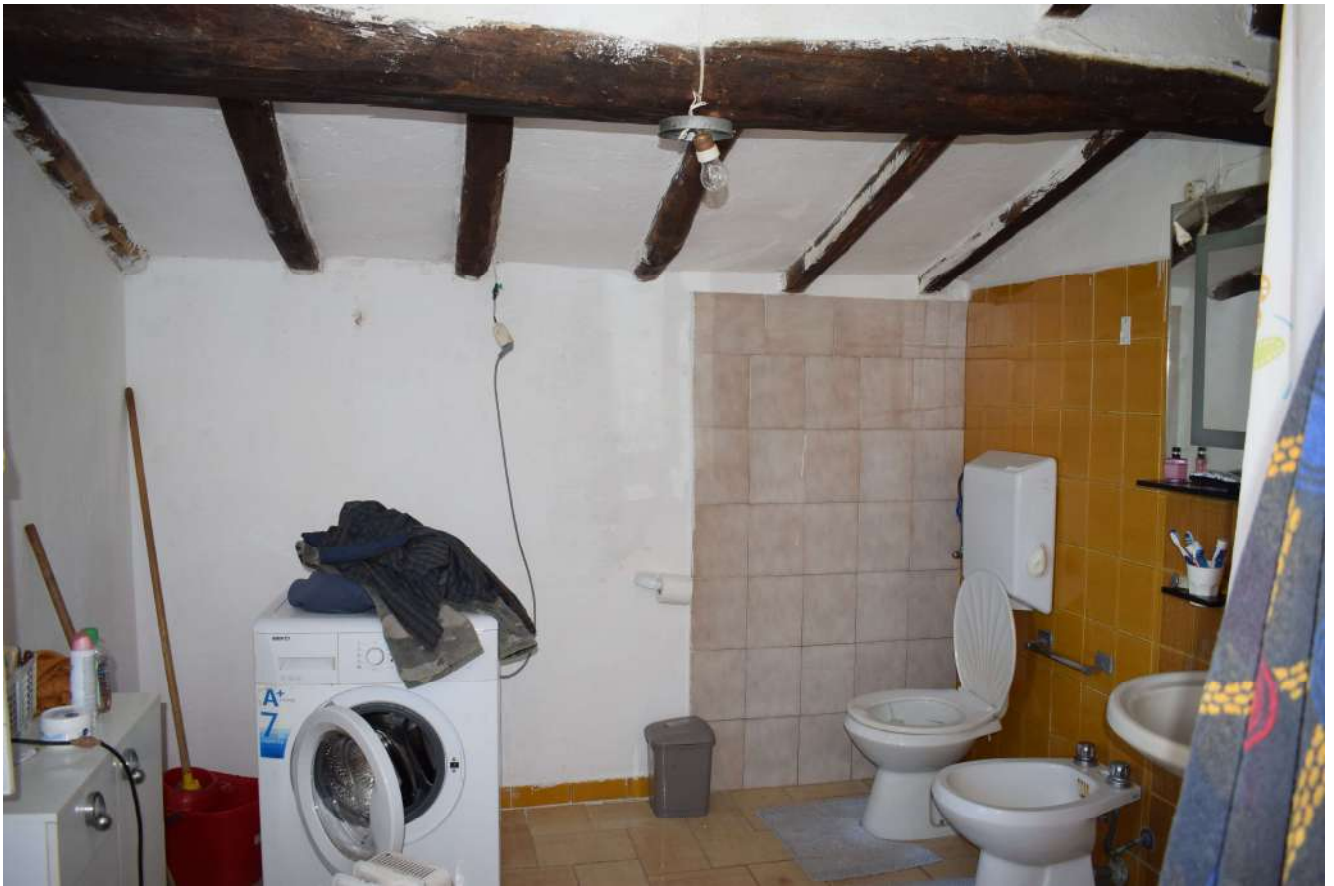
**Foto n. 19\_ Sopralluogo del 19/04/2019**  
Podere Capaccia, casa colonica, appartamento al piano primo (sub 4): il bagno

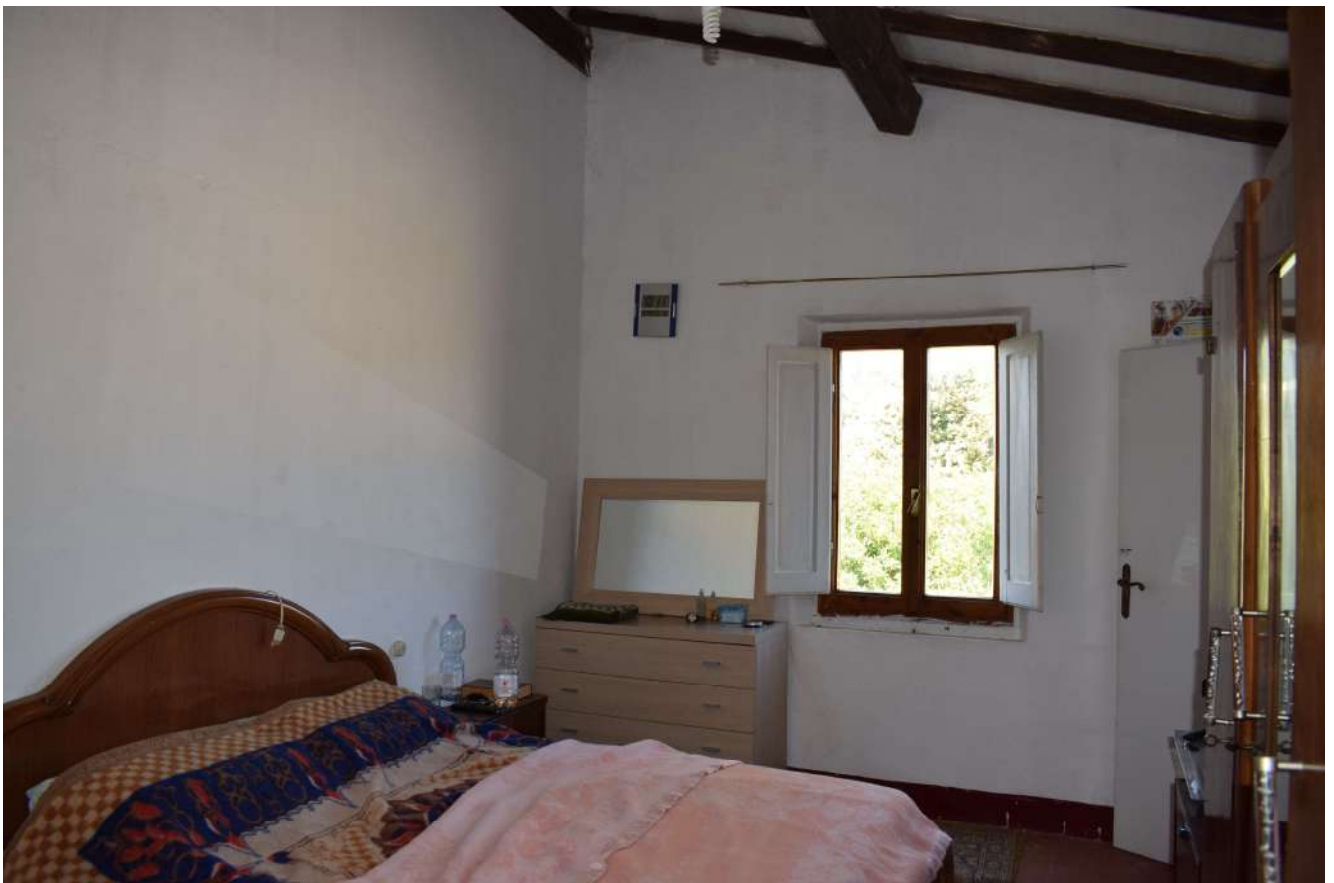
**Foto n. 20\_ Sopralluogo del 19/04/2019**  
Podere Capaccia, casa colonica, appartamento al piano primo (sub 4), numero civico 98: camera
