# **DOCUMENTAZIONE FOTOGRAFICA**

## **LOTTO 3**

Comune di Certaldo

Foglio di mappa 24

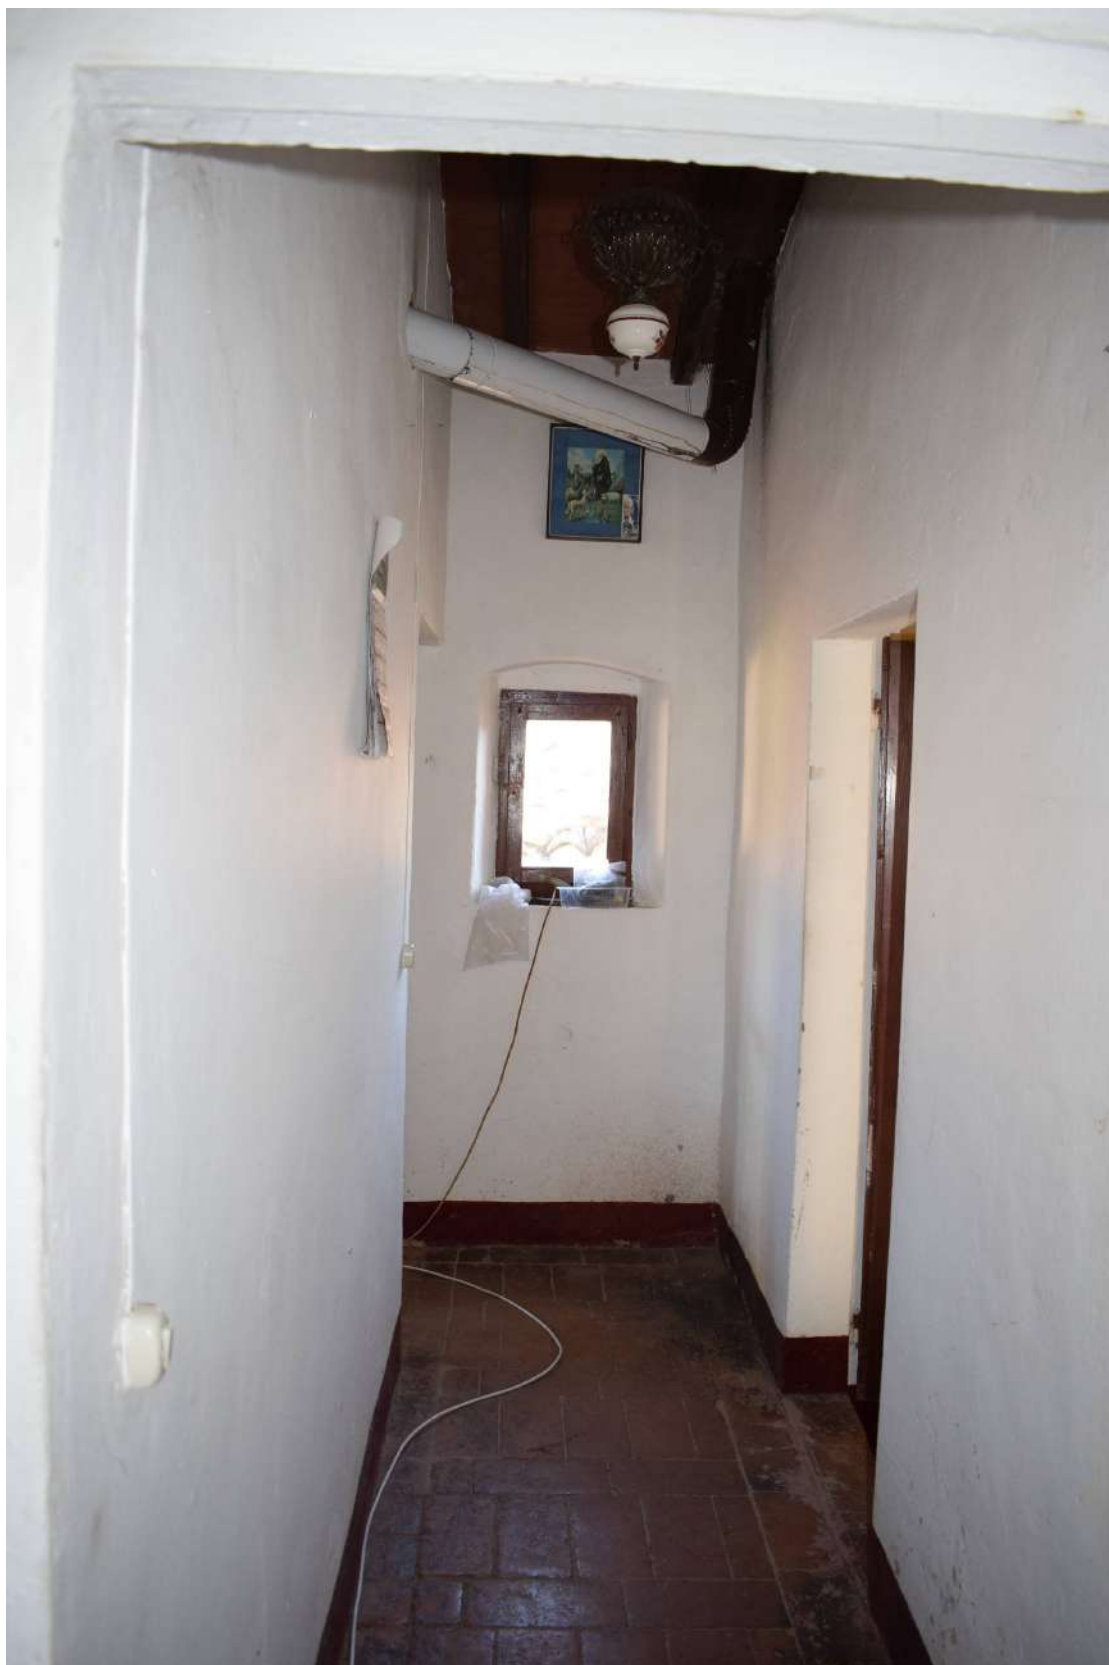
**Foto n. 21\_ Sopralluogo del 19/04/2019**

Podere Capaccia, casa colonica, appartamento al piano primo (sub 4): disimpegno

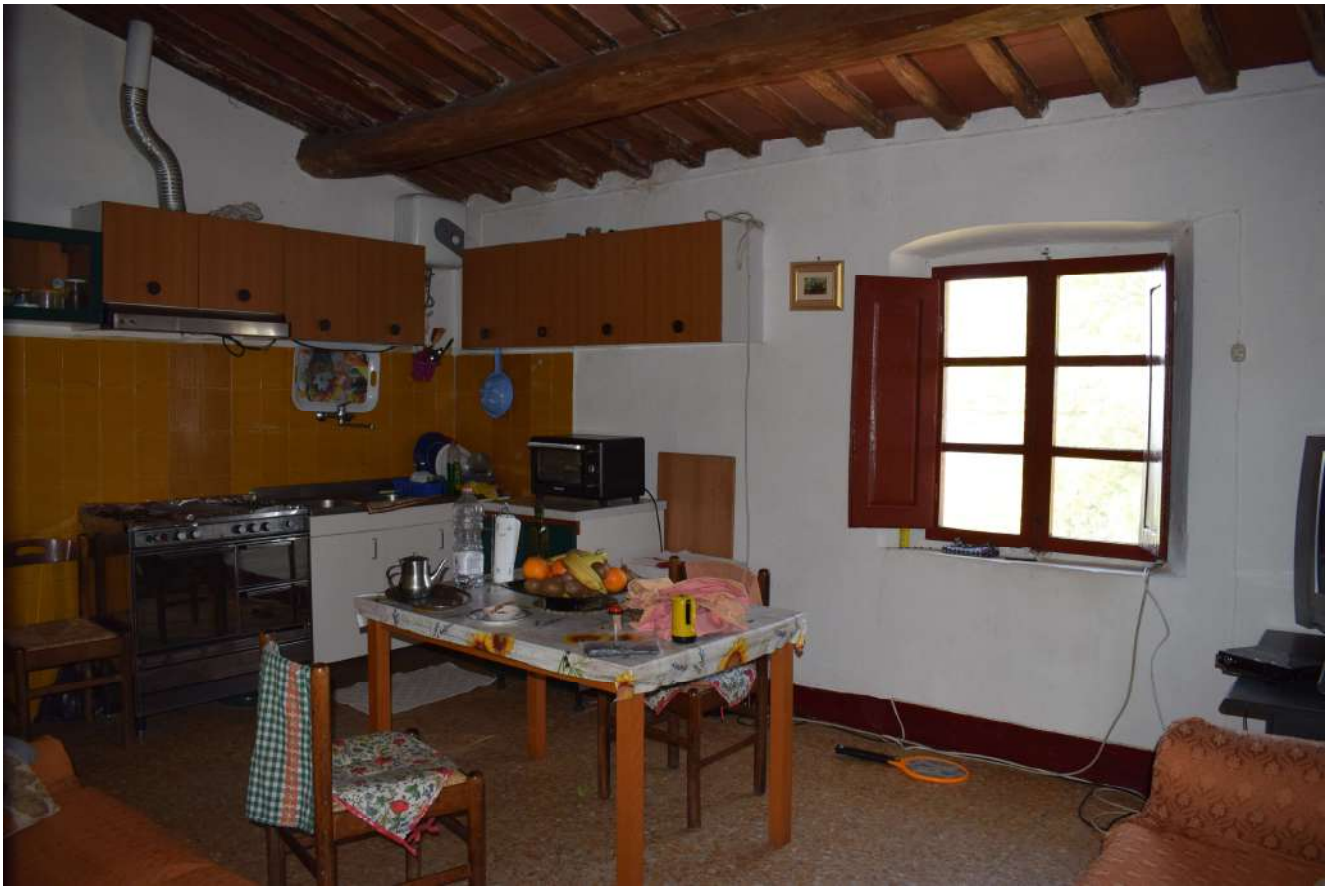
**Foto n. 22\_ Sopralluogo del 19/04/2019**

Podere Capaccia, casa colonica, appartamento al piano primo (sub 4), numero civico 98: cucina

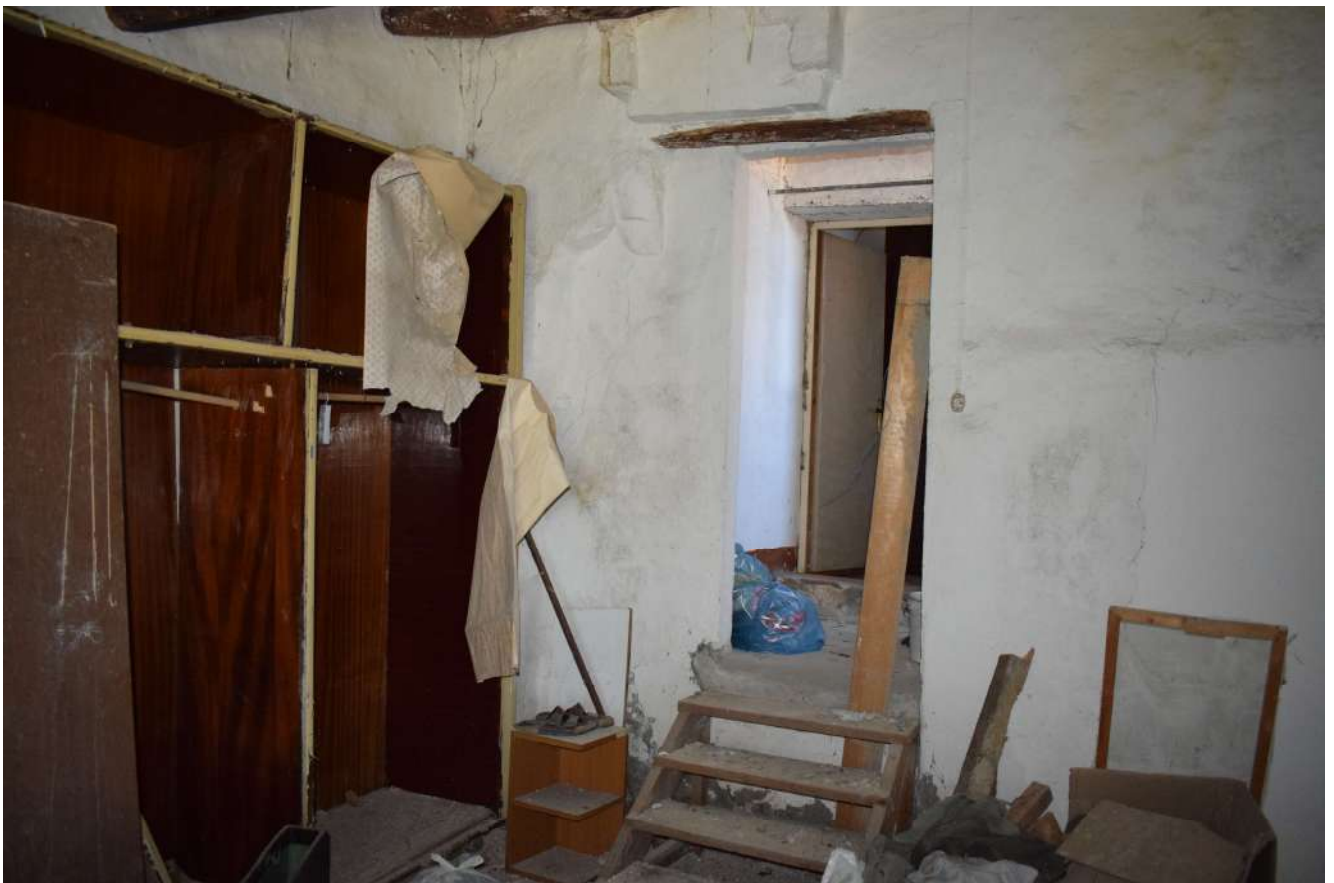
**Foto n. 23\_ Sopralluogo del 19/04/2019**

Podere Capaccia, casa colonica, appartamento al piano primo (sub 4): stanza con dislivello

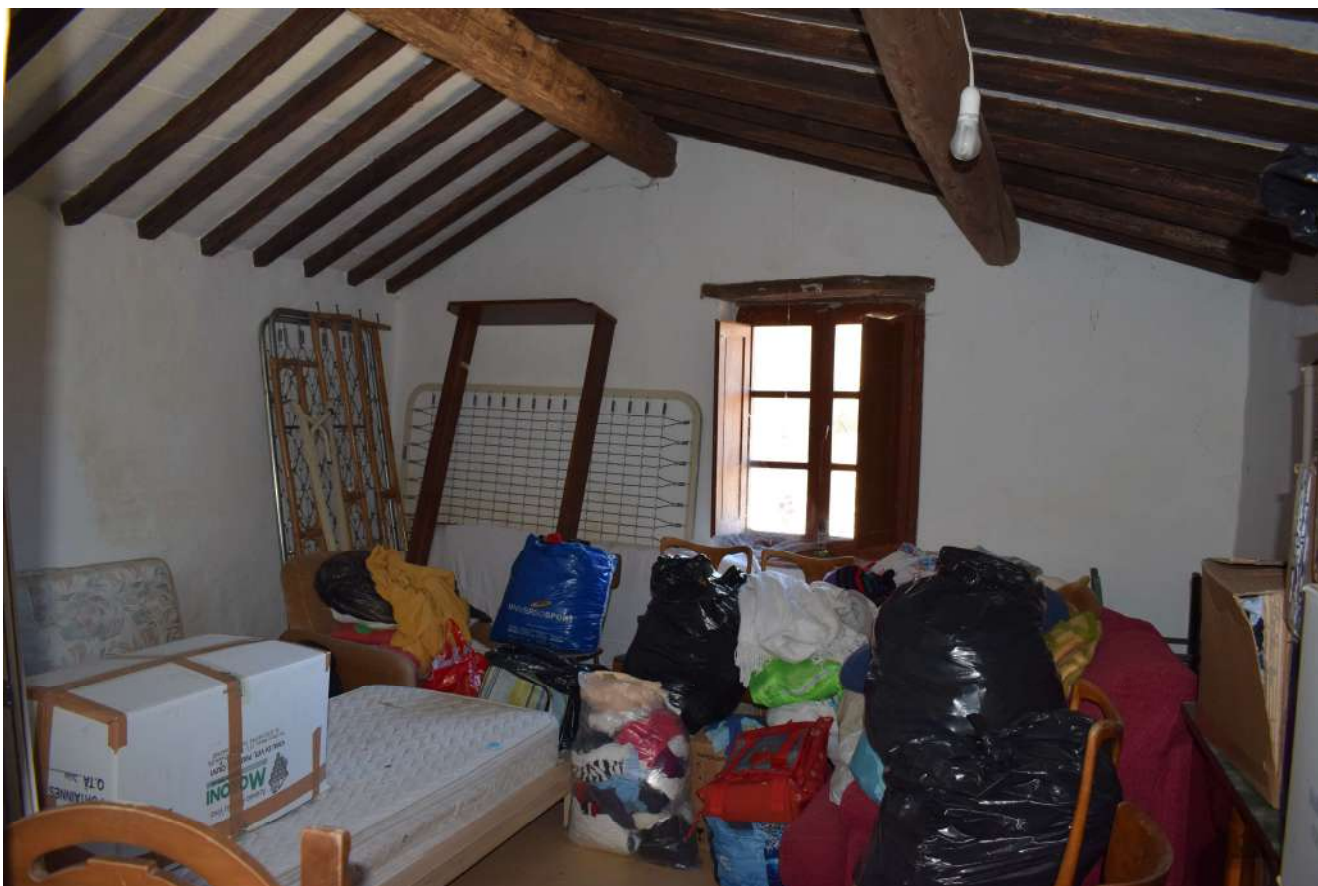
**Foto n. 26\_ Sopralluogo del 19/04/2019**

Podere Capaccia, casa colonica, appartamento al piano primo (sub 4): camera con soffitti lignei a due falde inclinate

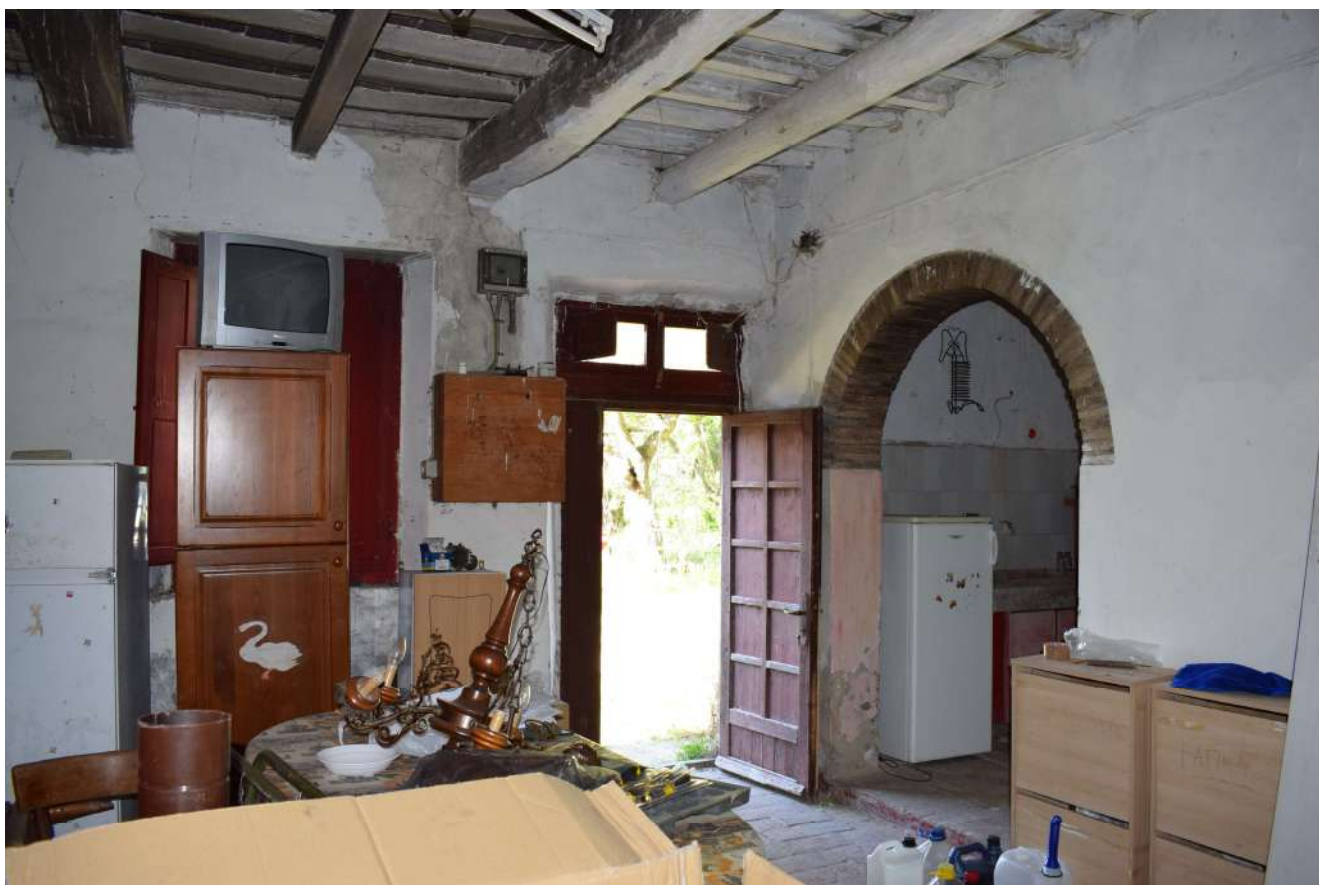
**Foto n. 27\_ Sopralluogo del 19/04/2019**

Podere Capaccia, casa colonica, appartamento sub 5, numero civico 99: piano terra, stanza di ingresso

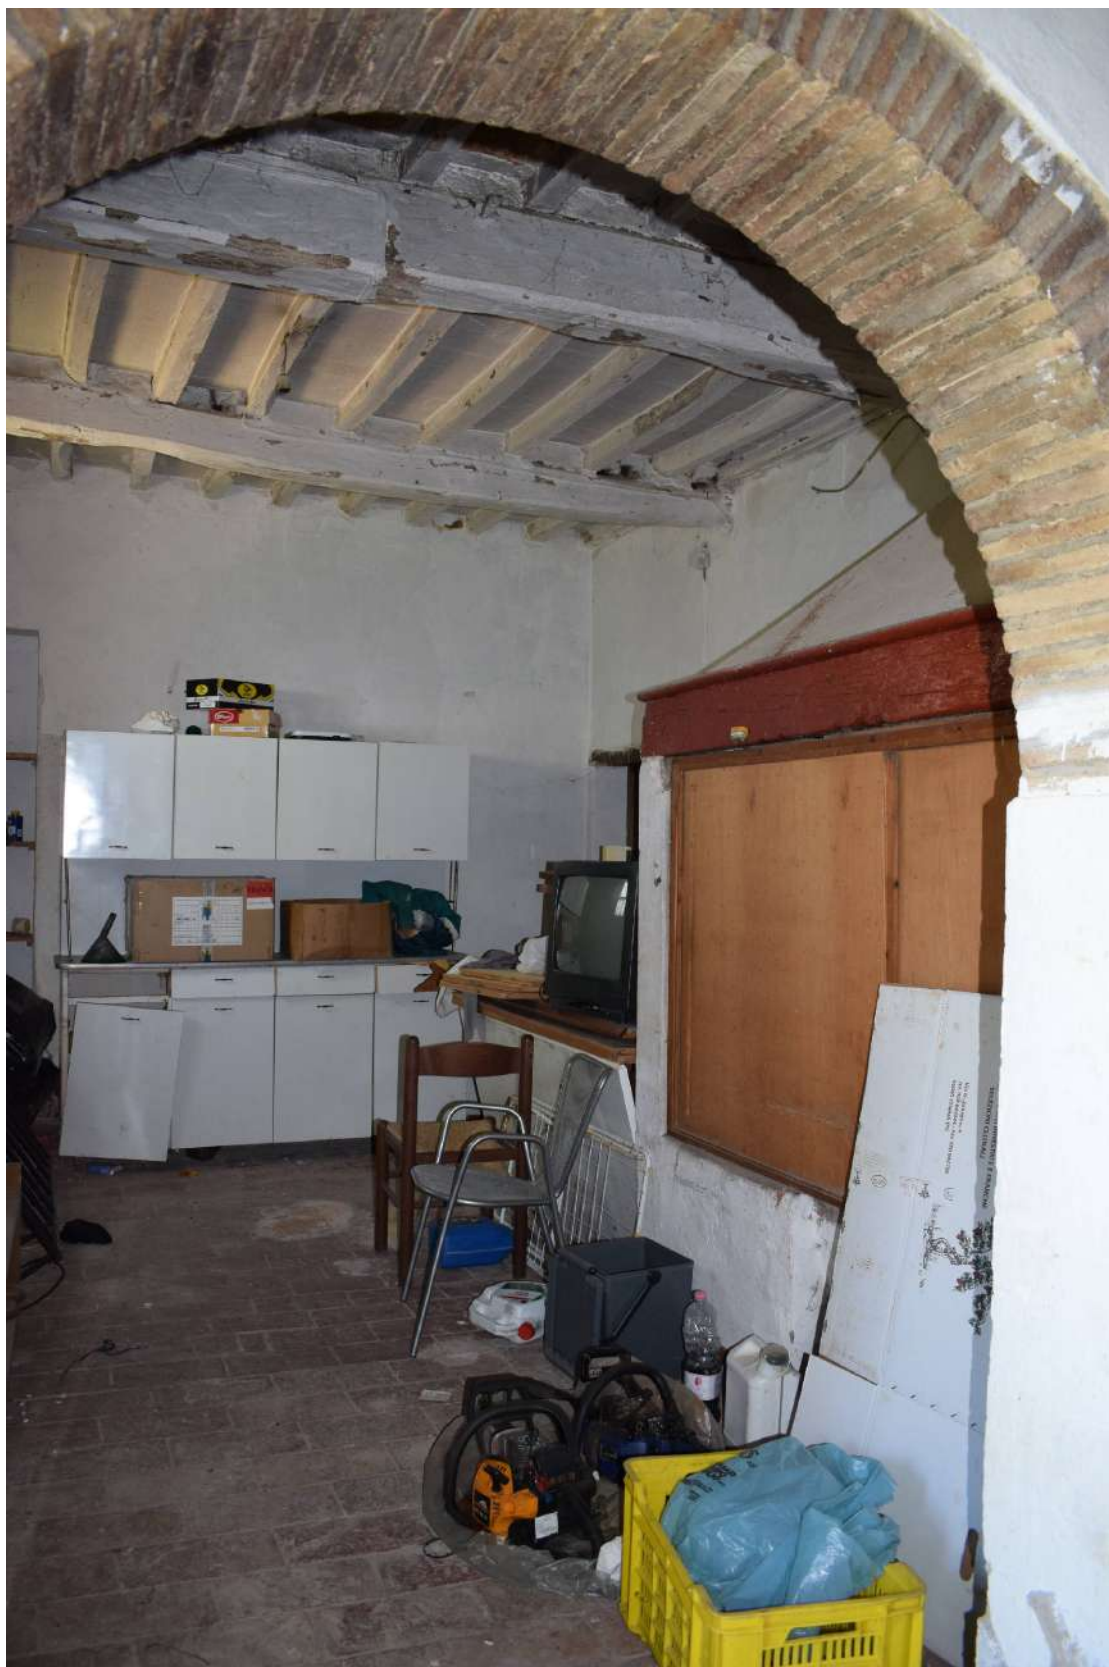
**Foto n. 28\_ Sopralluogo del 19/04/2019**  
Podere Capaccia, casa colonica, appartamento sub 5, numero civico 99: piano terra,  
stanza a sinistra dell'ingresso

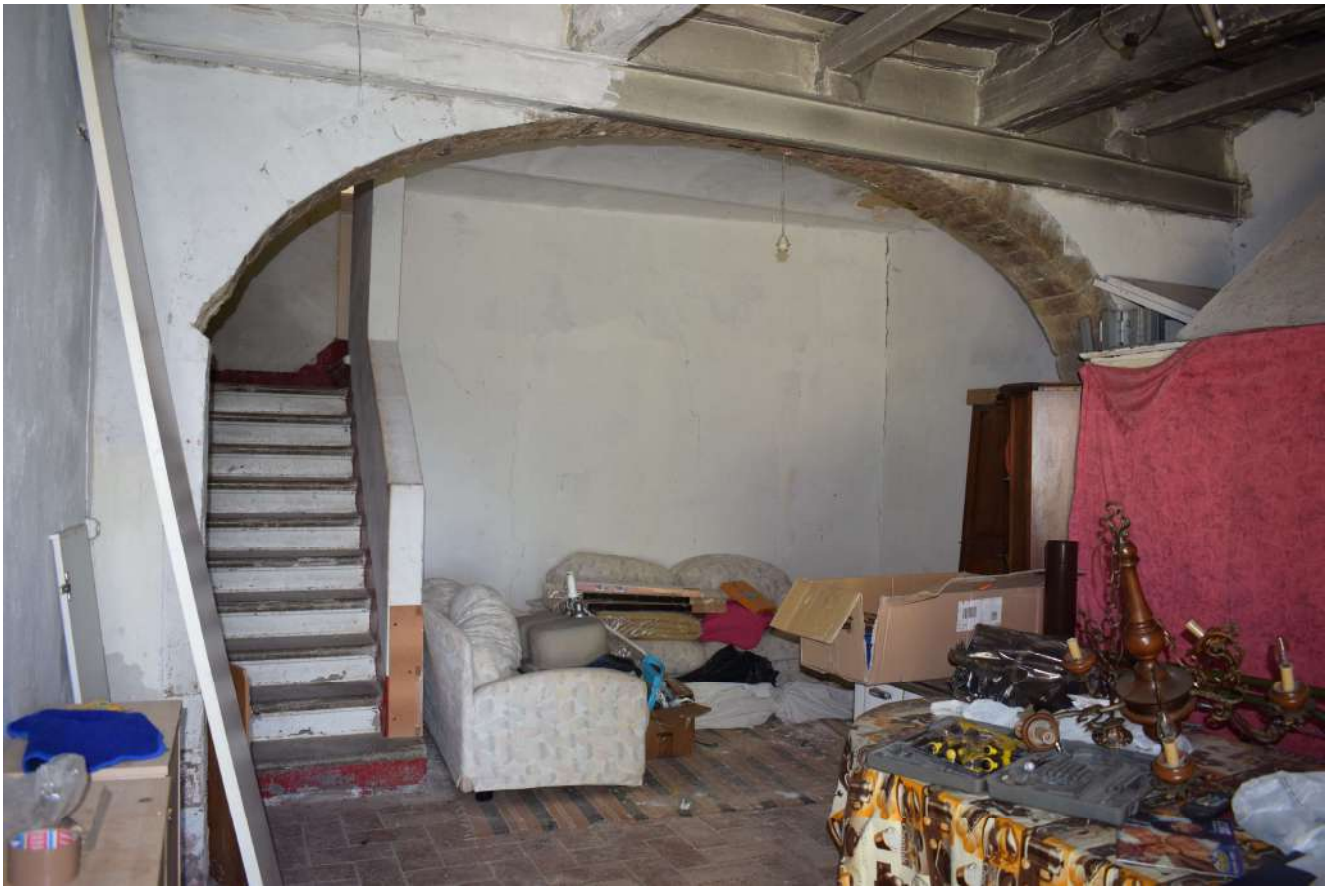
**Foto n. 30\_ Sopralluogo del 19/04/2019**

Podere Capaccia, casa colonica, appartamento sub 5, numero civico 99: piano terra, stanza di ingresso con l'arco oltre il quale vi è la scala di accesso al piano secondo

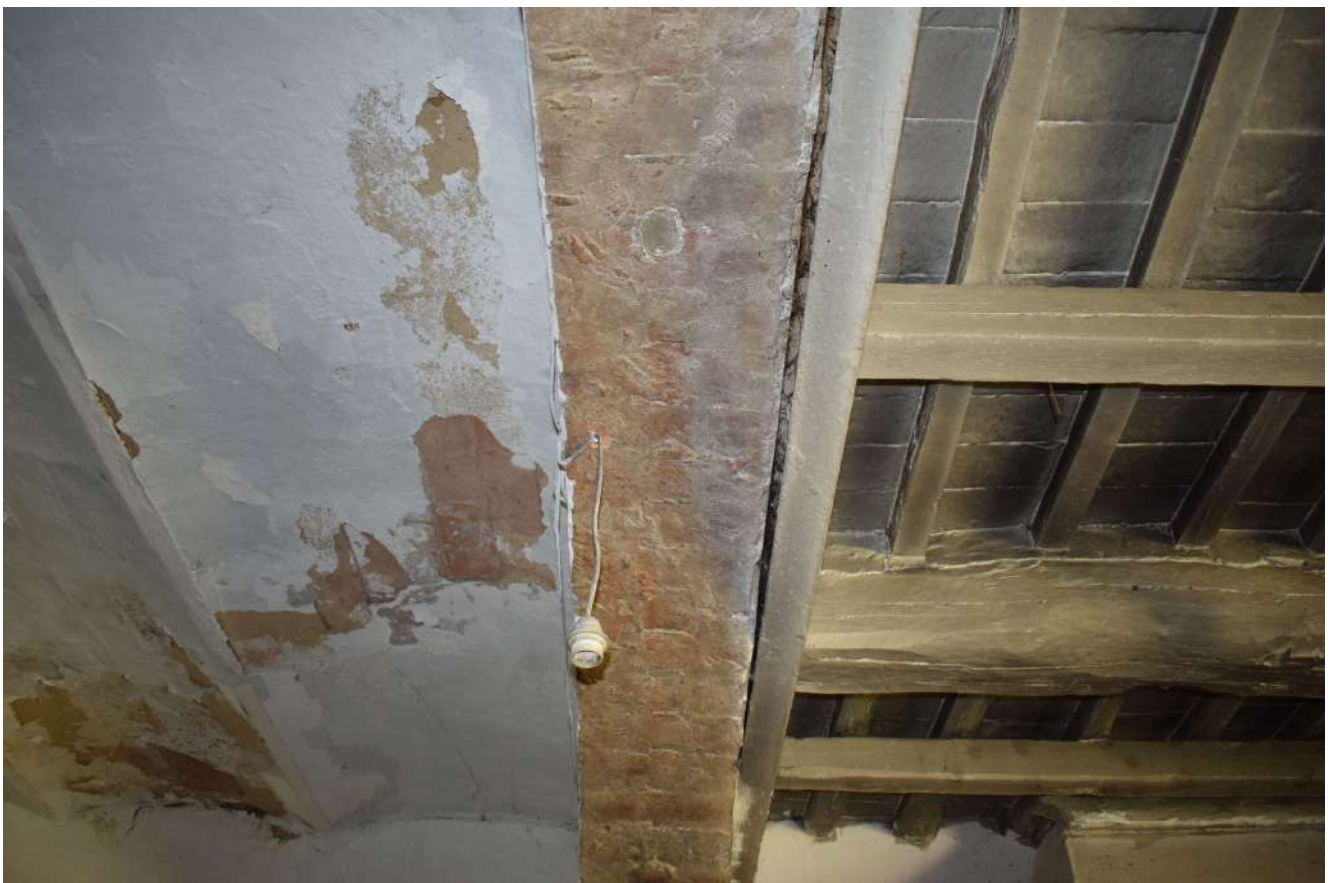
**Foto n. 31\_ Sopralluogo del 19/04/2019**

Podere Capaccia, casa colonica, appartamento sub 5: piano terra, i due tipi di solai ai due lati dell'arco, a sinistra solaio a voltine in ferro e laterizio e a destra solaio ligneo in travi e travetti e pianelle in cotto

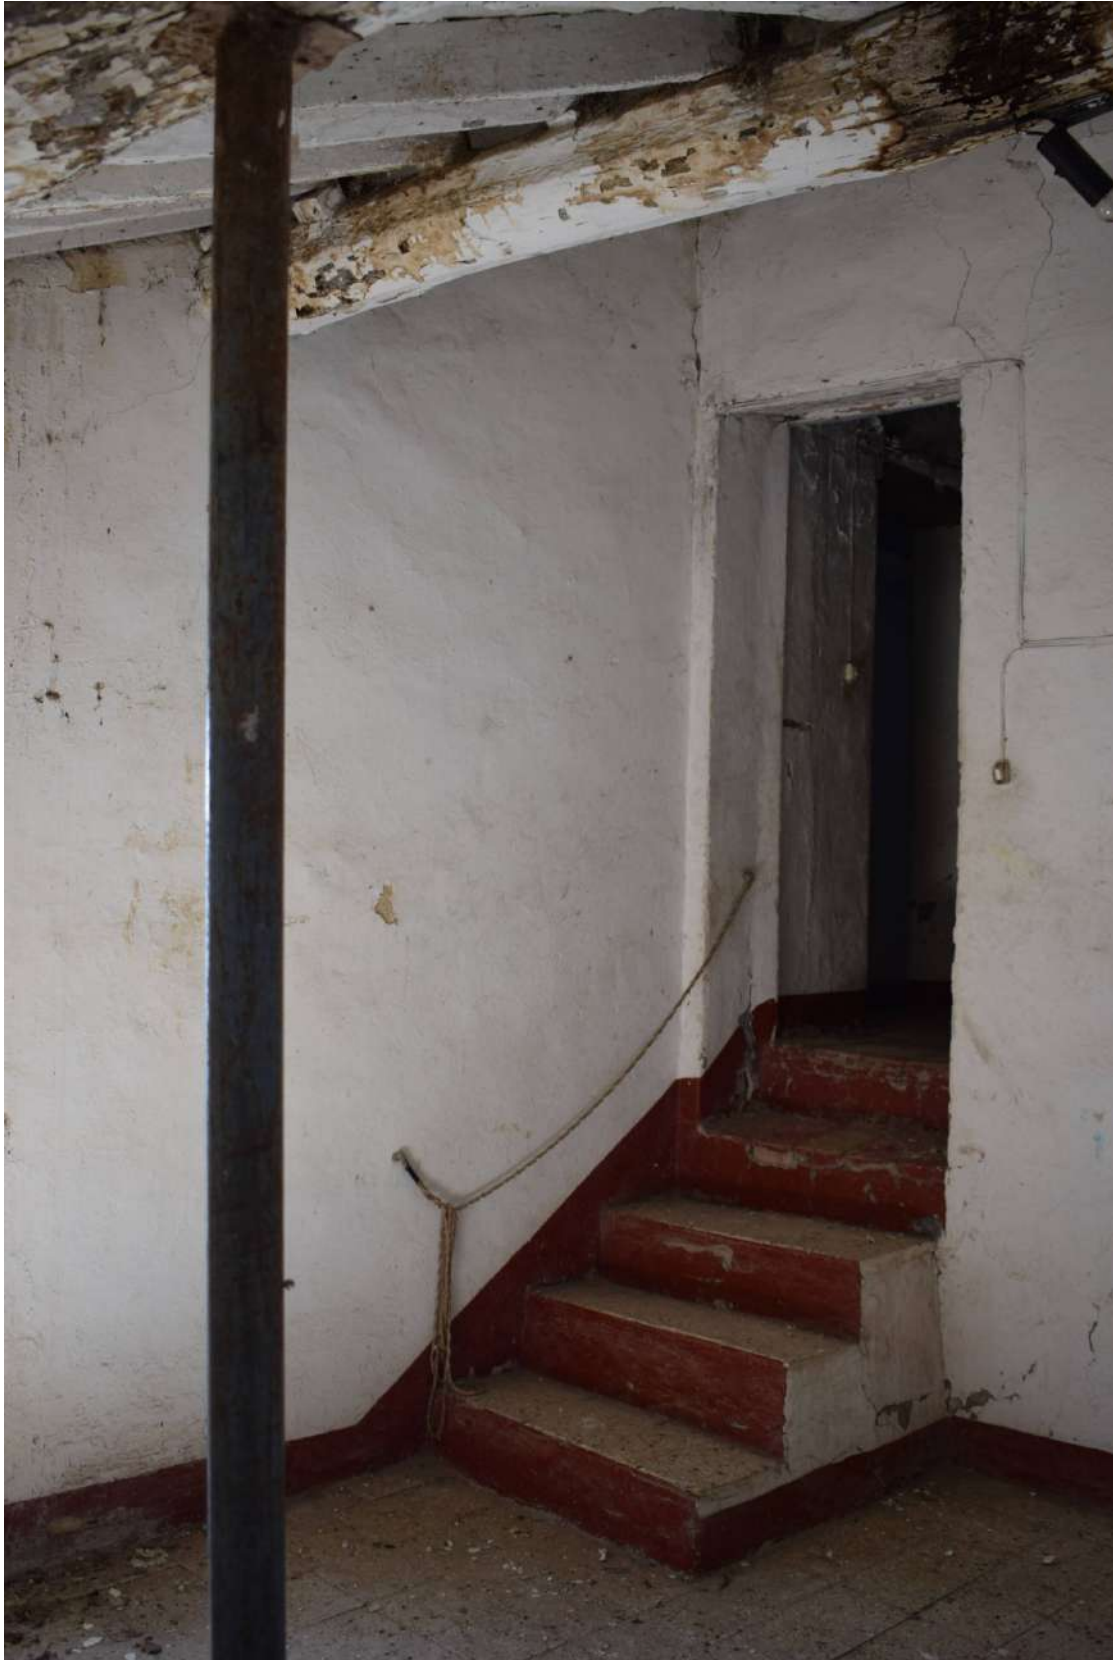
**Foto n. 33\_ Sopralluogo del 19/04/2019**  
Podere Capaccia, casa colonica, appartamento sub 5: piano primo,  
la stanza della foto precedente è su un livello diverso

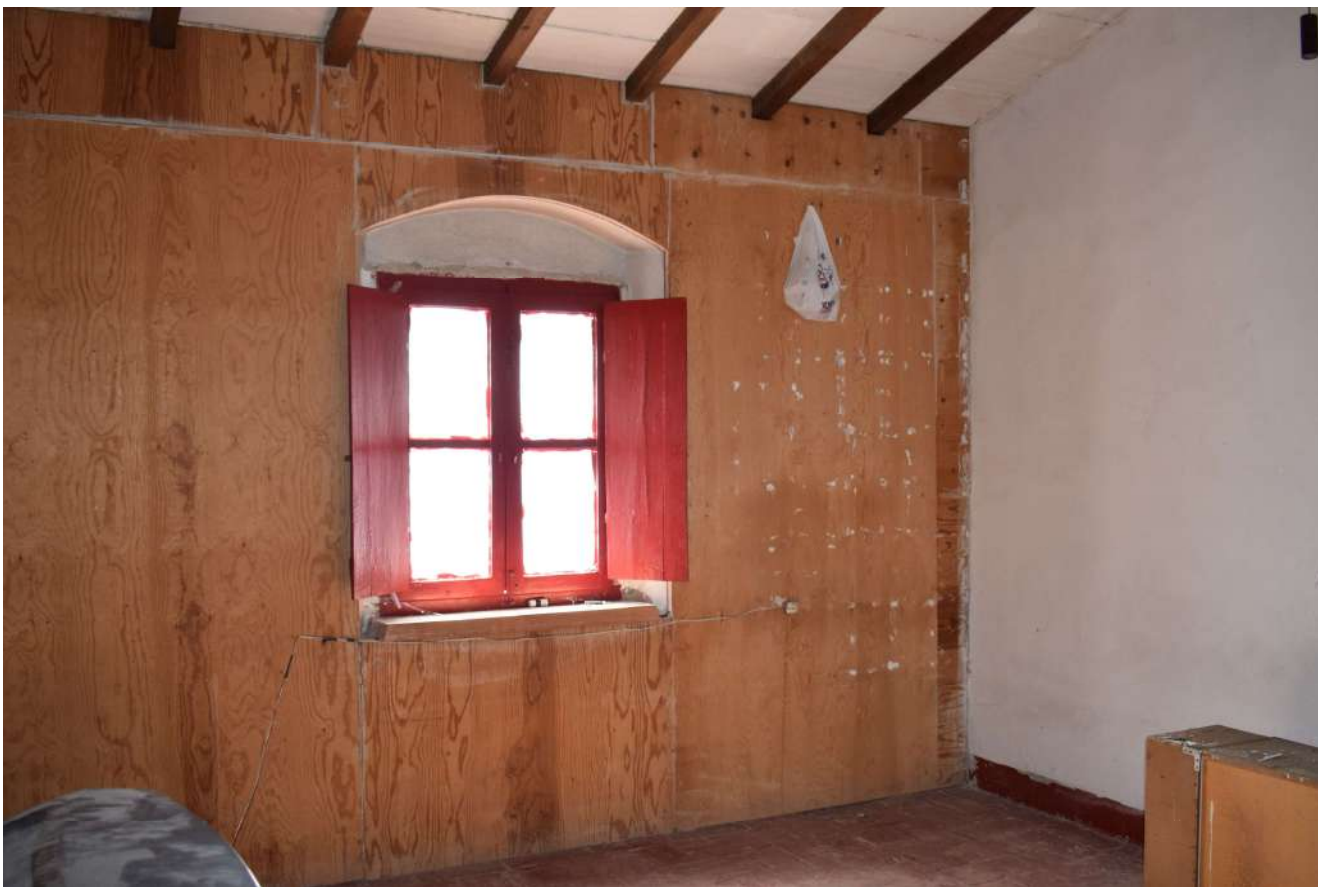
**Foto n. 35\_ Sopralluogo del 19/04/2019**  
Podere Capaccia, appartamento sub 5, piano primo

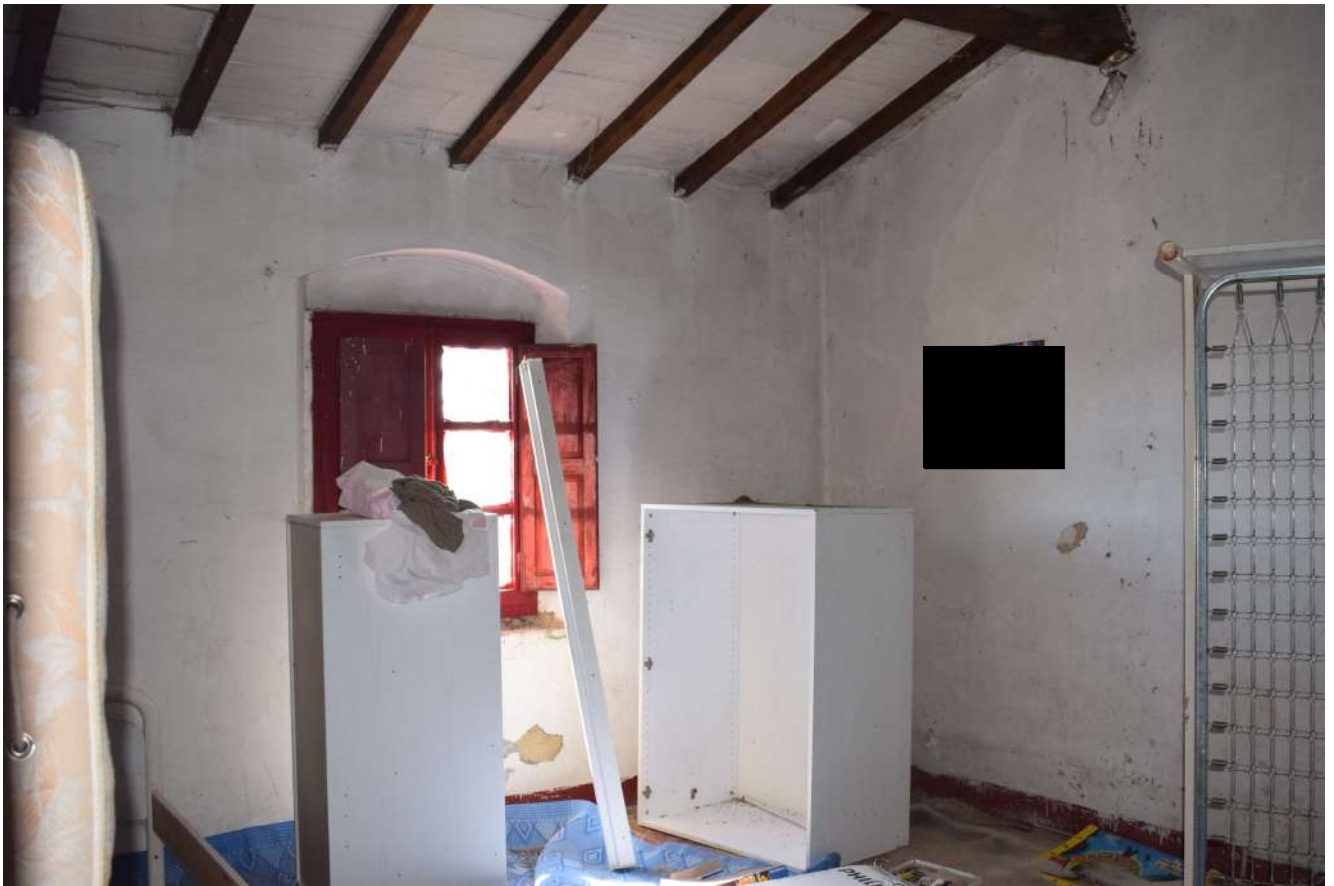
**Foto n. 36\_ Sopralluogo del 19/04/2019**  
Podere Capaccia, appartamento sub 5, piano primo

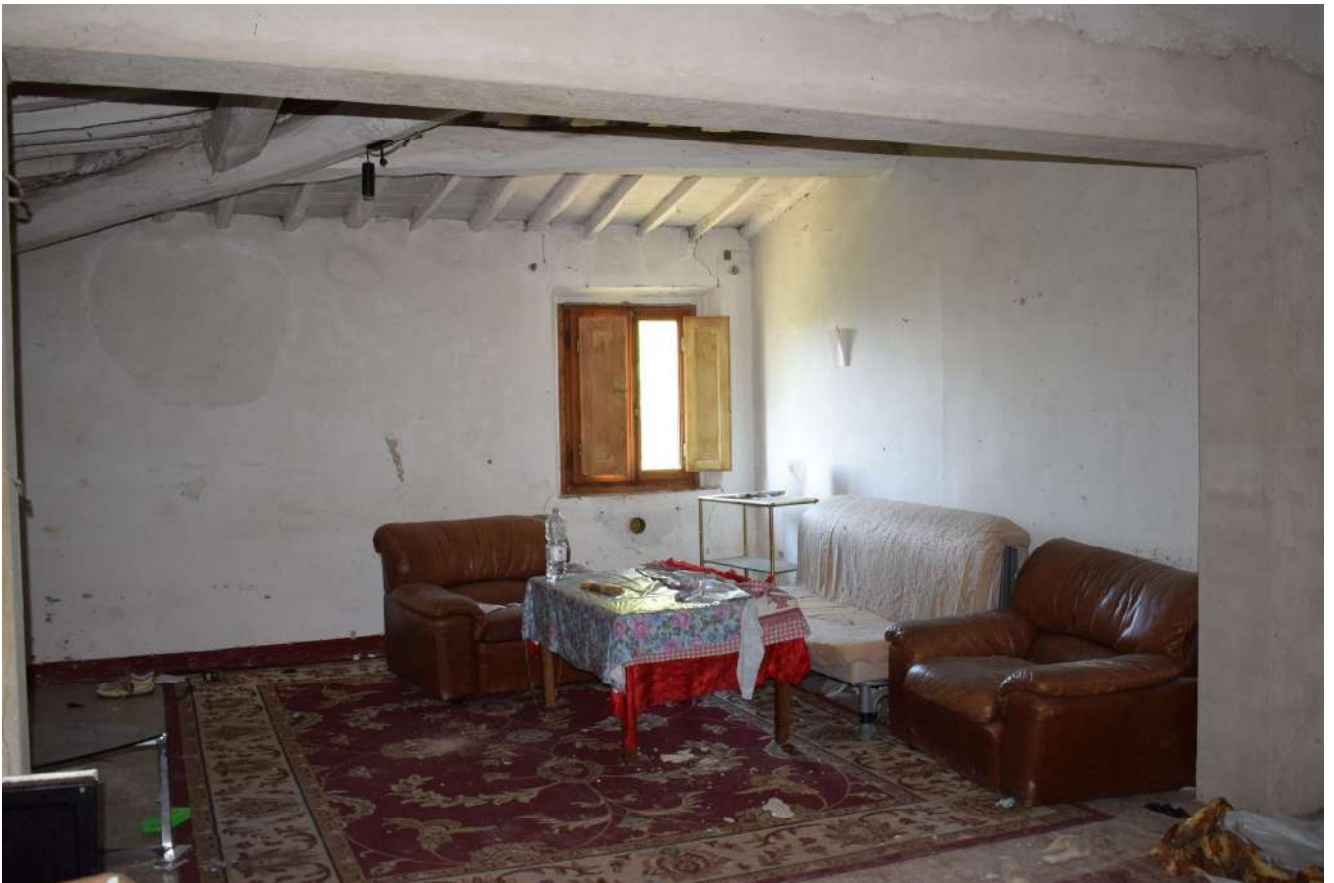
**Foto n. 37\_ Sopralluogo del 19/04/2019**  
Podere Capaccia, appartamento sub 5, piano primo

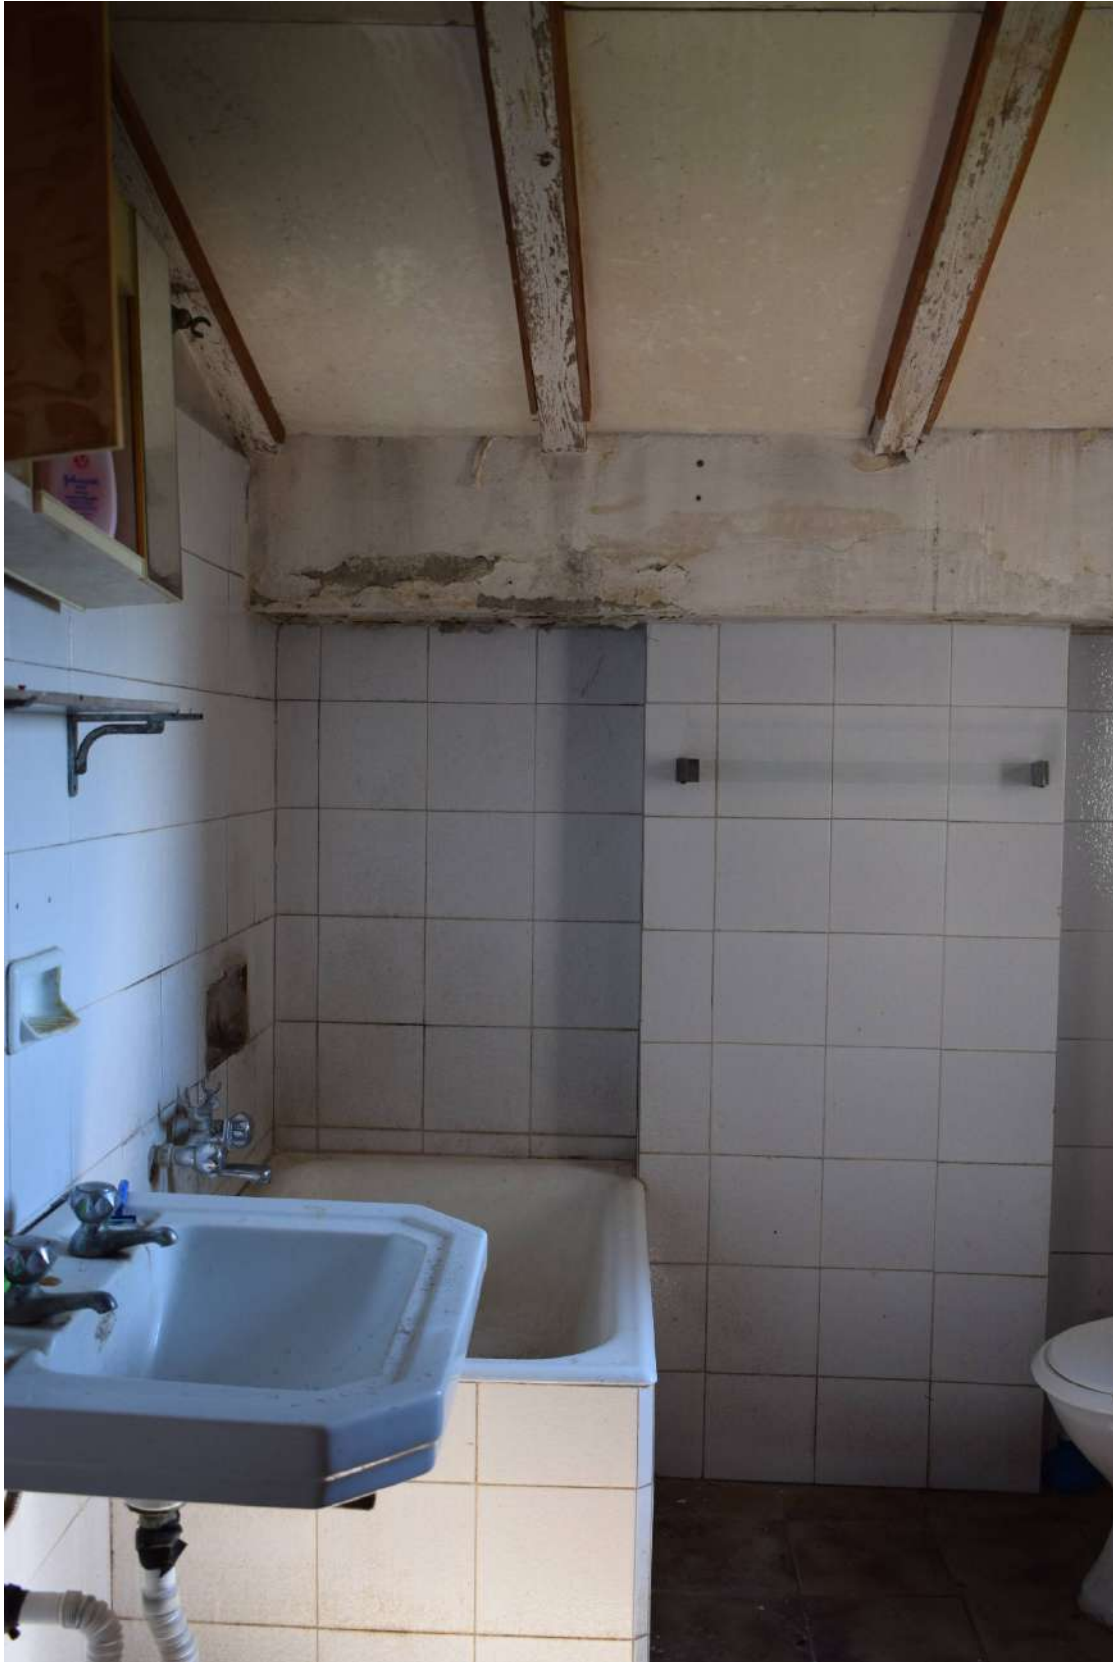
**Foto n. 39\_ Sopralluogo del 19/04/2019**

Podere Capaccia, appartamento sub 5, numero civico 99: il bagno al piano primo

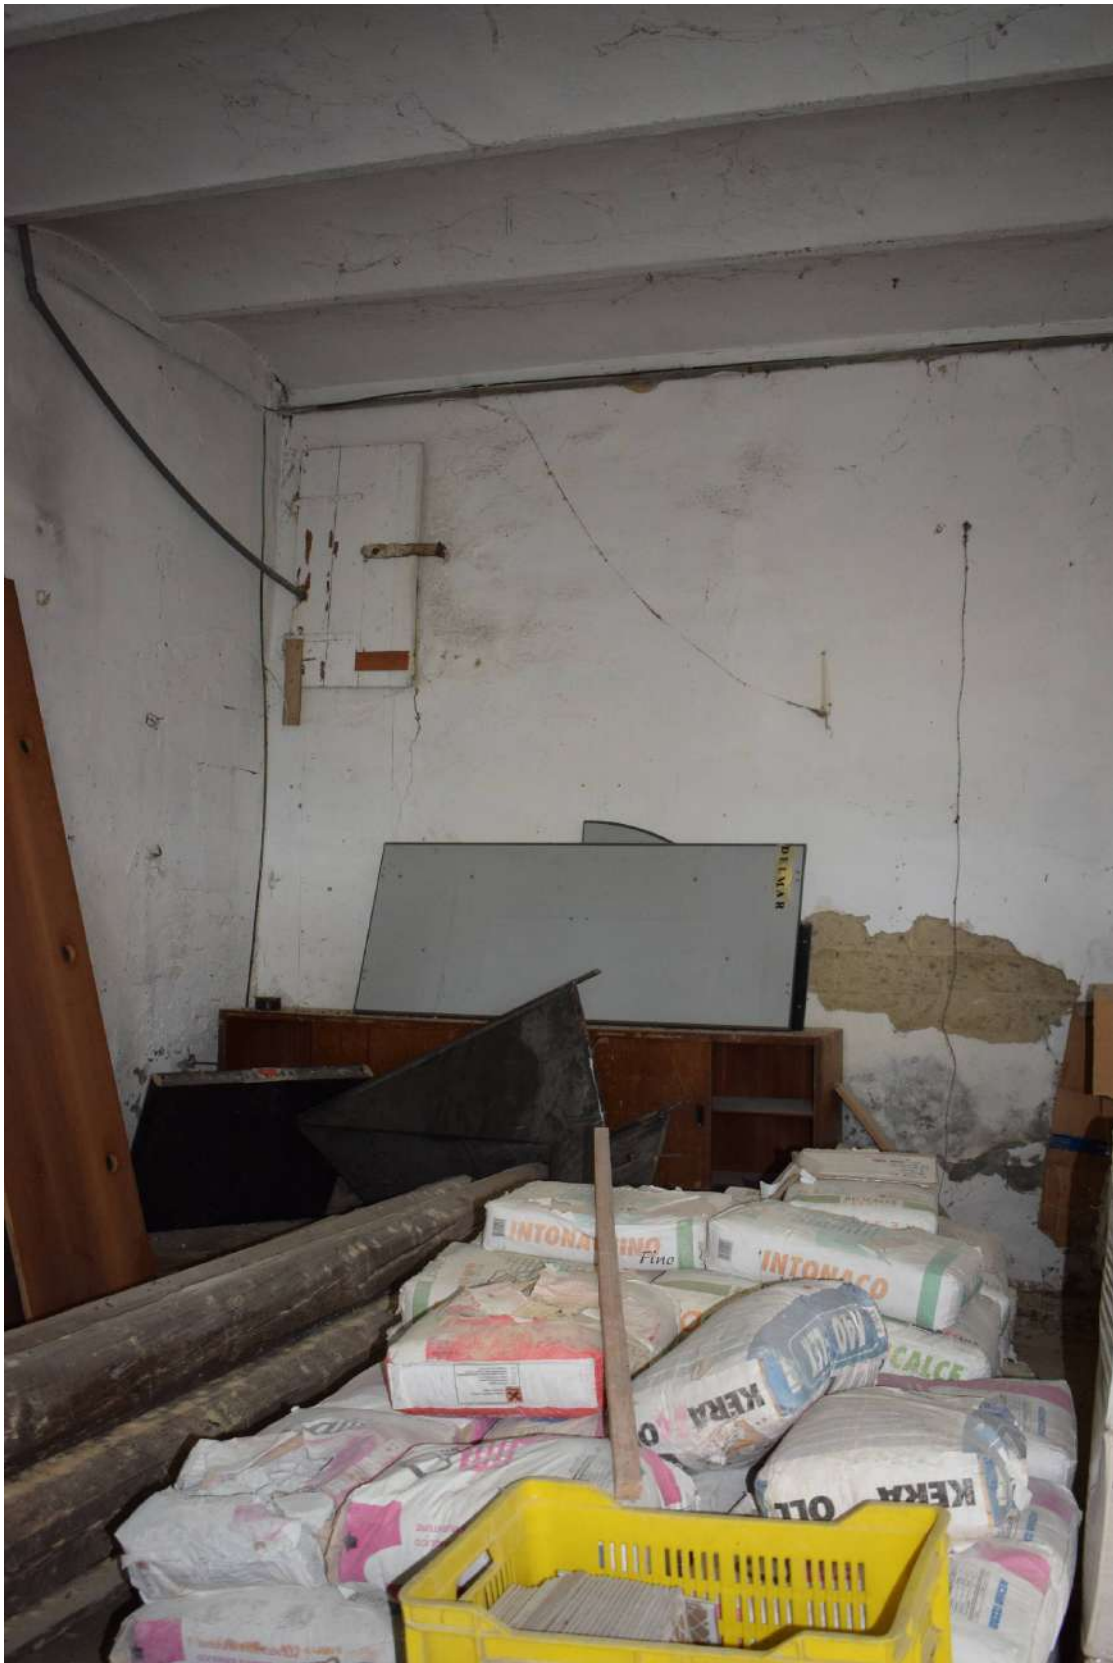
**Foto n. 40\_ Sopralluogo del 19/04/2019**

Podere Capaccia, magazzino sub 3, numero civico 100, piano terra: il grande vano con accesso a destra guardando la facciata

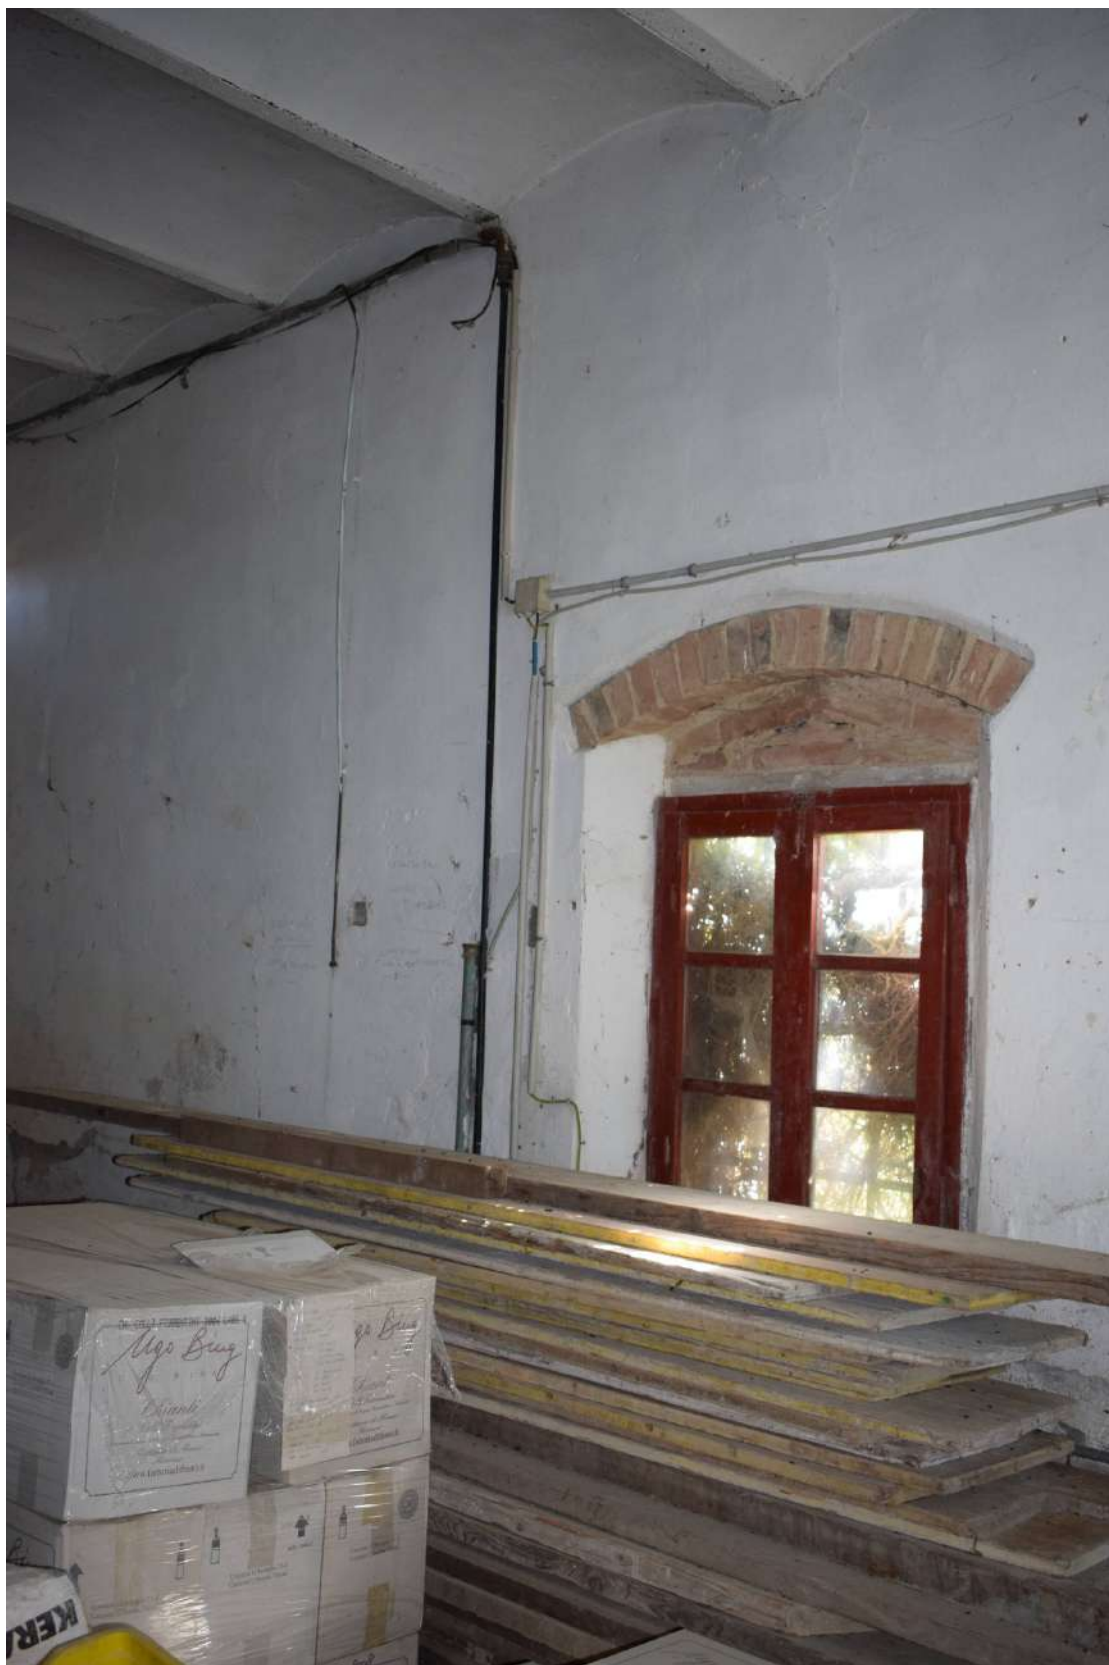
**Foto n. 41\_ Sopralluogo del 19/04/2019**

Podere Capaccia, magazzino sub 3, numero civico 100, piano terra: il magazzino con finestra laterale sulla stradella che porta al fienile (vedasi foto n. 6) e soffitto a voltine in ferro e laterizio
