# **DOCUMENTAZIONE FOTOGRAFICA**

## **LOTTO 3**

Comune di Certaldo

Foglio di mappa 24

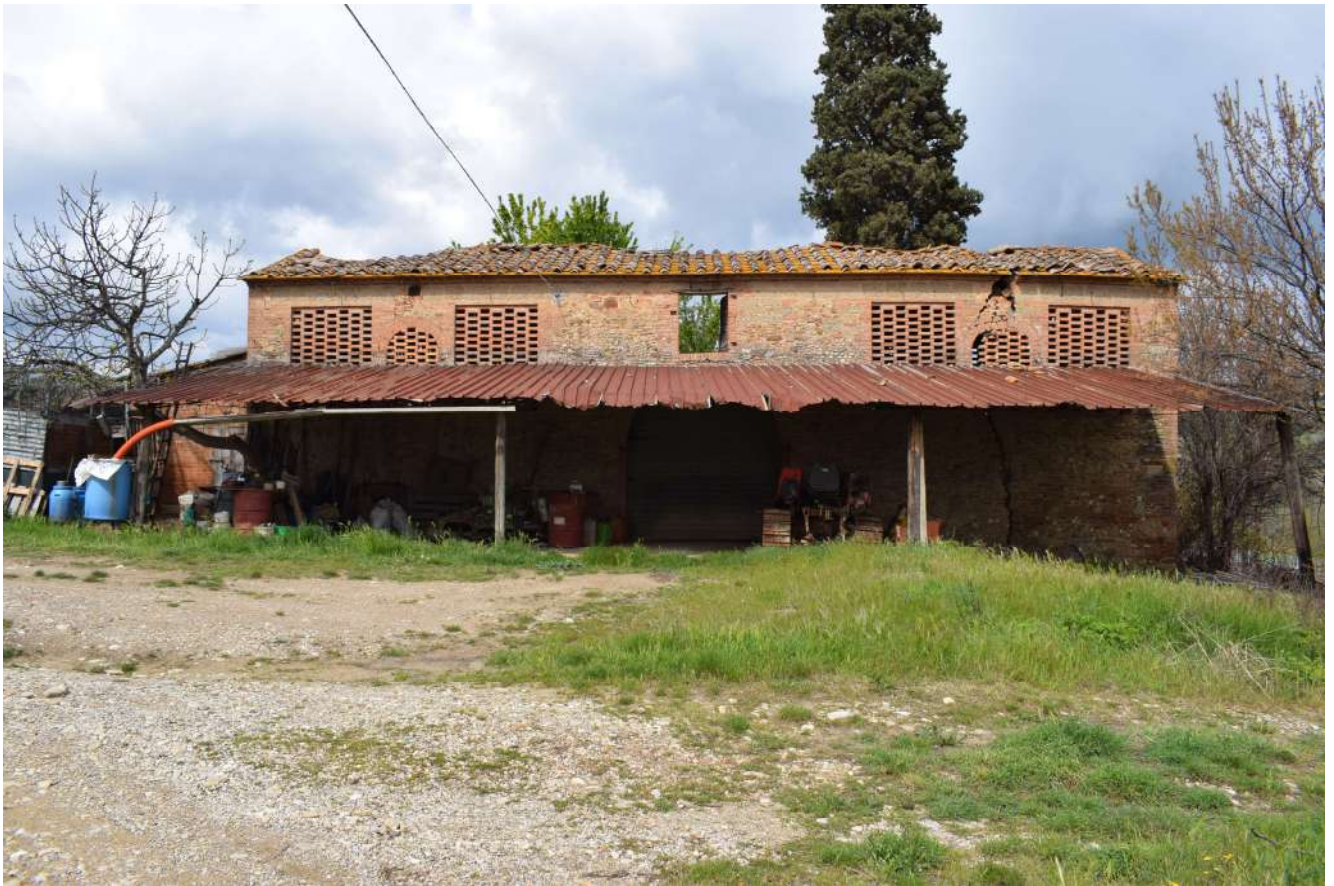
**Foto n. 43\_ Sopralluogo del 19/04/2019**  
Podere Capaccia, il fienile sub 7 visto dal resede a comune con la casa colonica

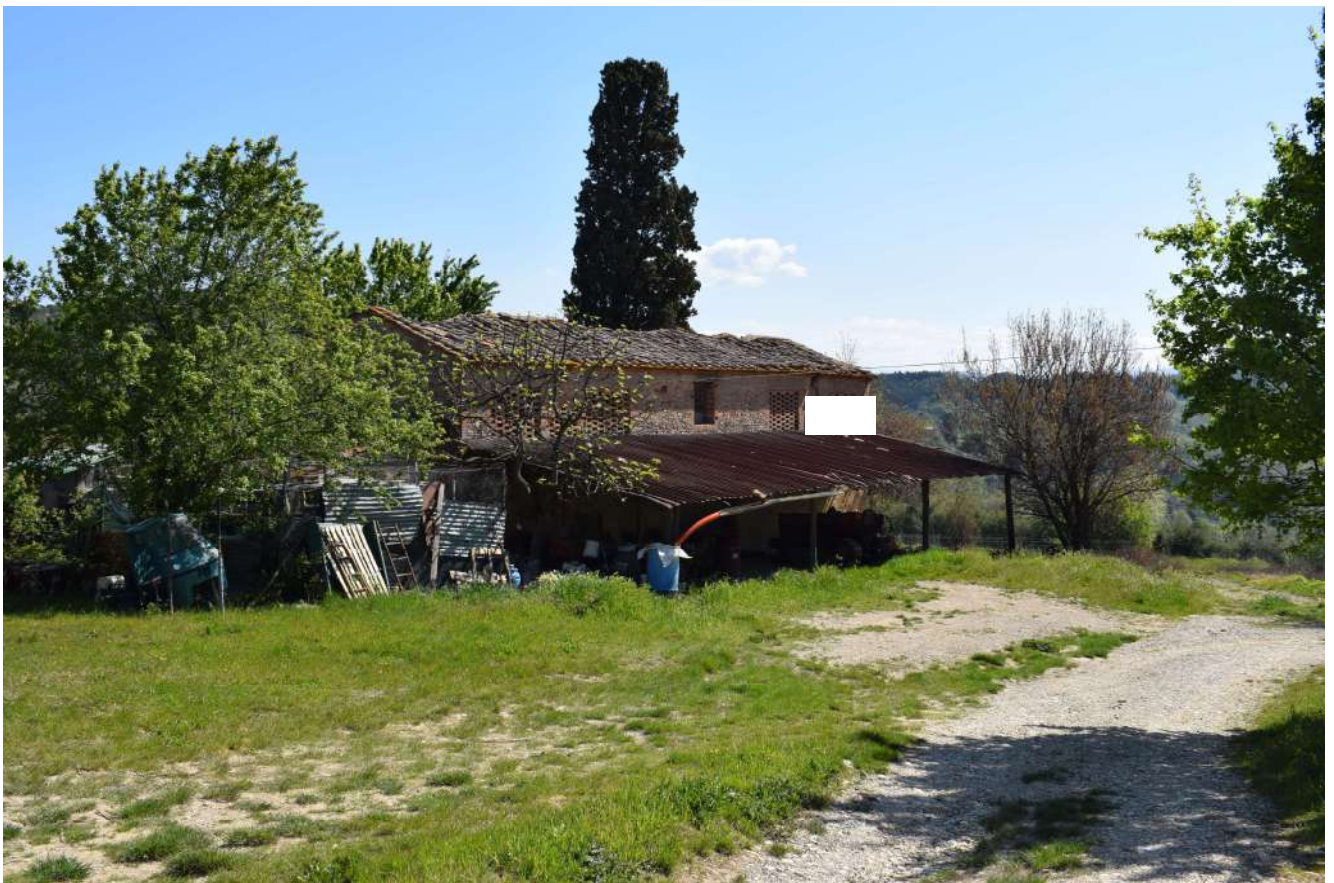
**Foto n. 44\_ Sopralluogo del 19/04/2019**  
Podere Capaccia, il fienile sub 7, con la tettoia e il resede esterno (sub 6) a comune con la casa colonica

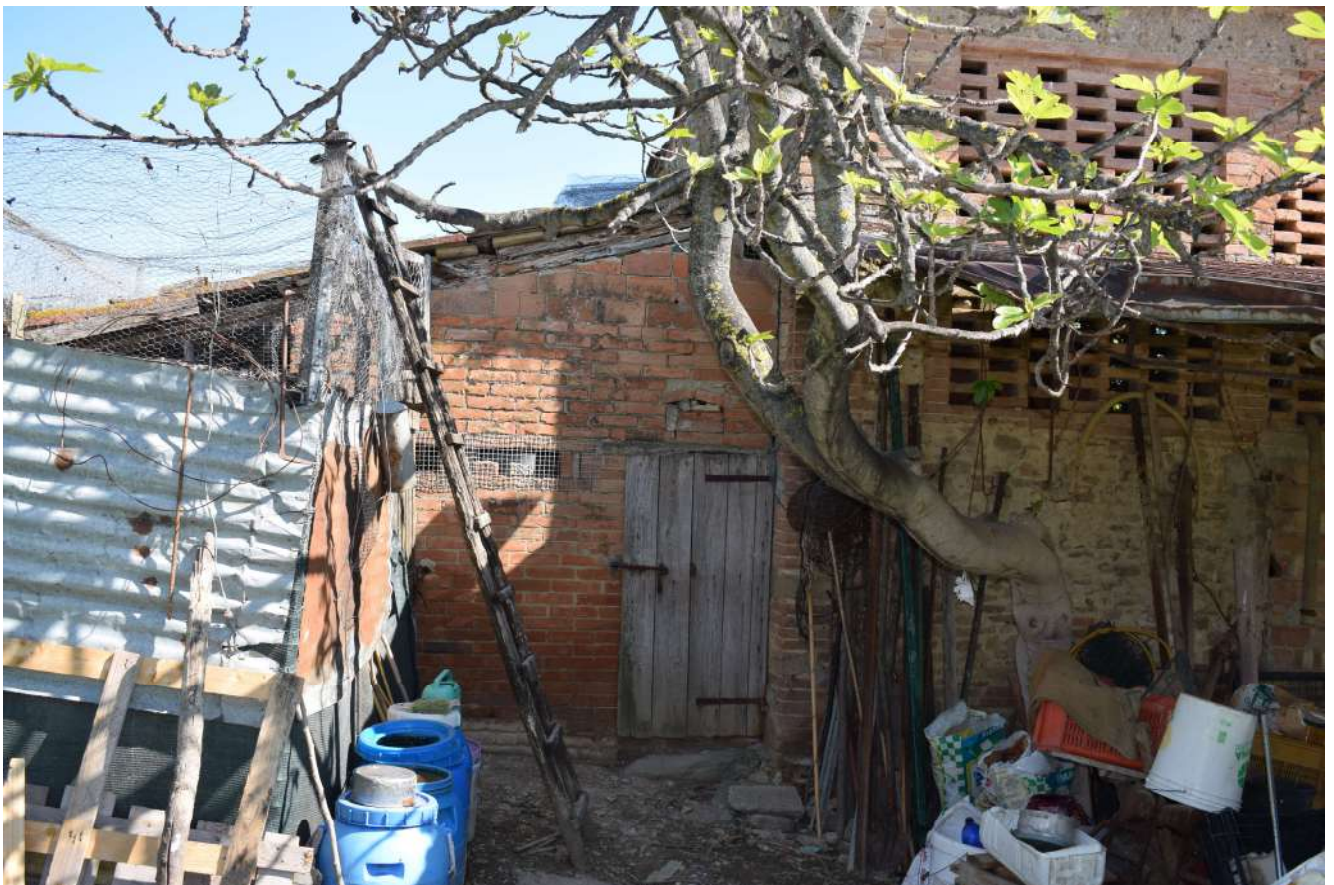
**Foto n. 46\_ Sopralluogo del 19/04/2019**  
Podere Capaccia, il piccolo deposito terminale addossato al fienile

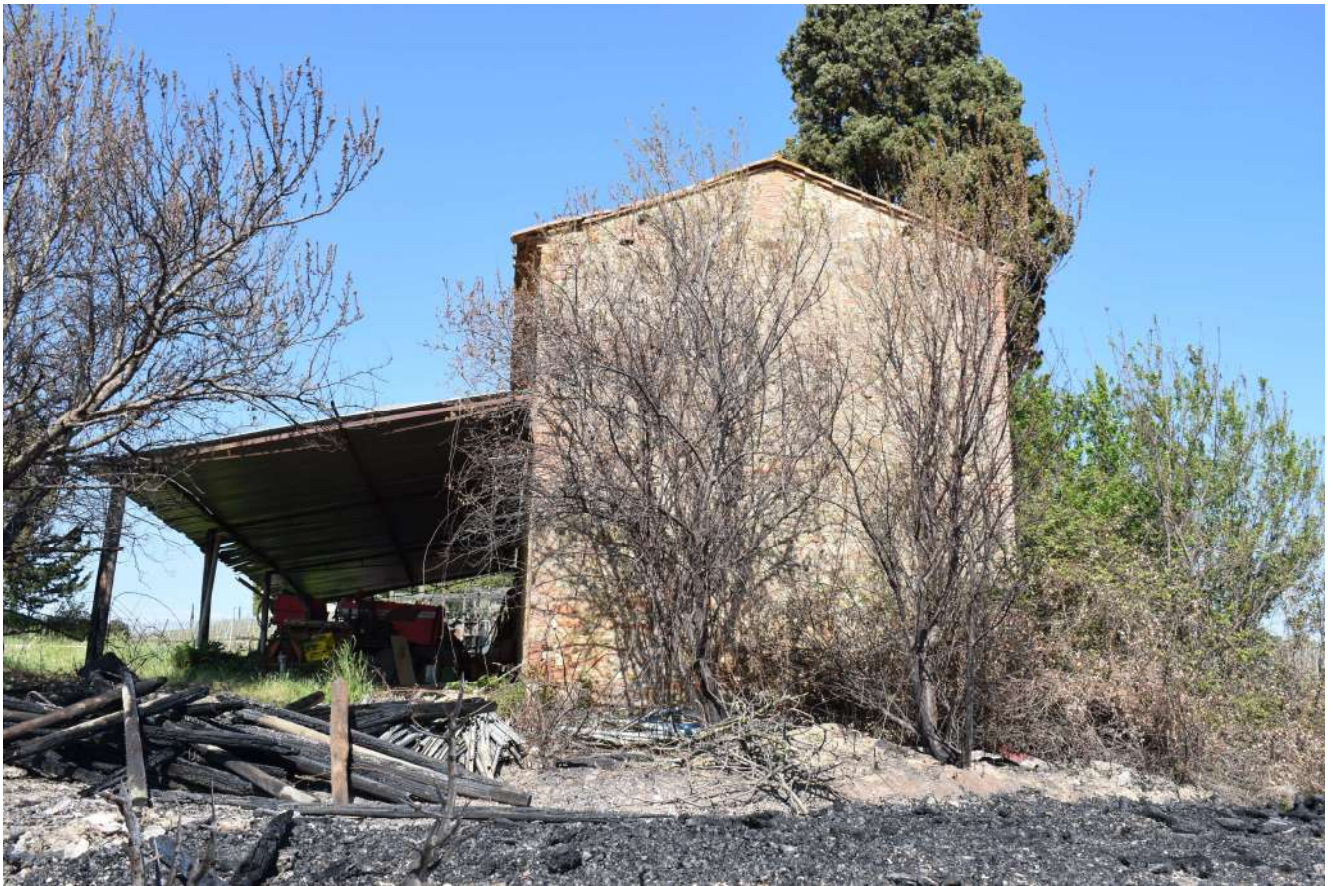
**Foto n. 47\_ Sopralluogo del 19/04/2019**  
Podere Capaccia, il fienile e la tettoia

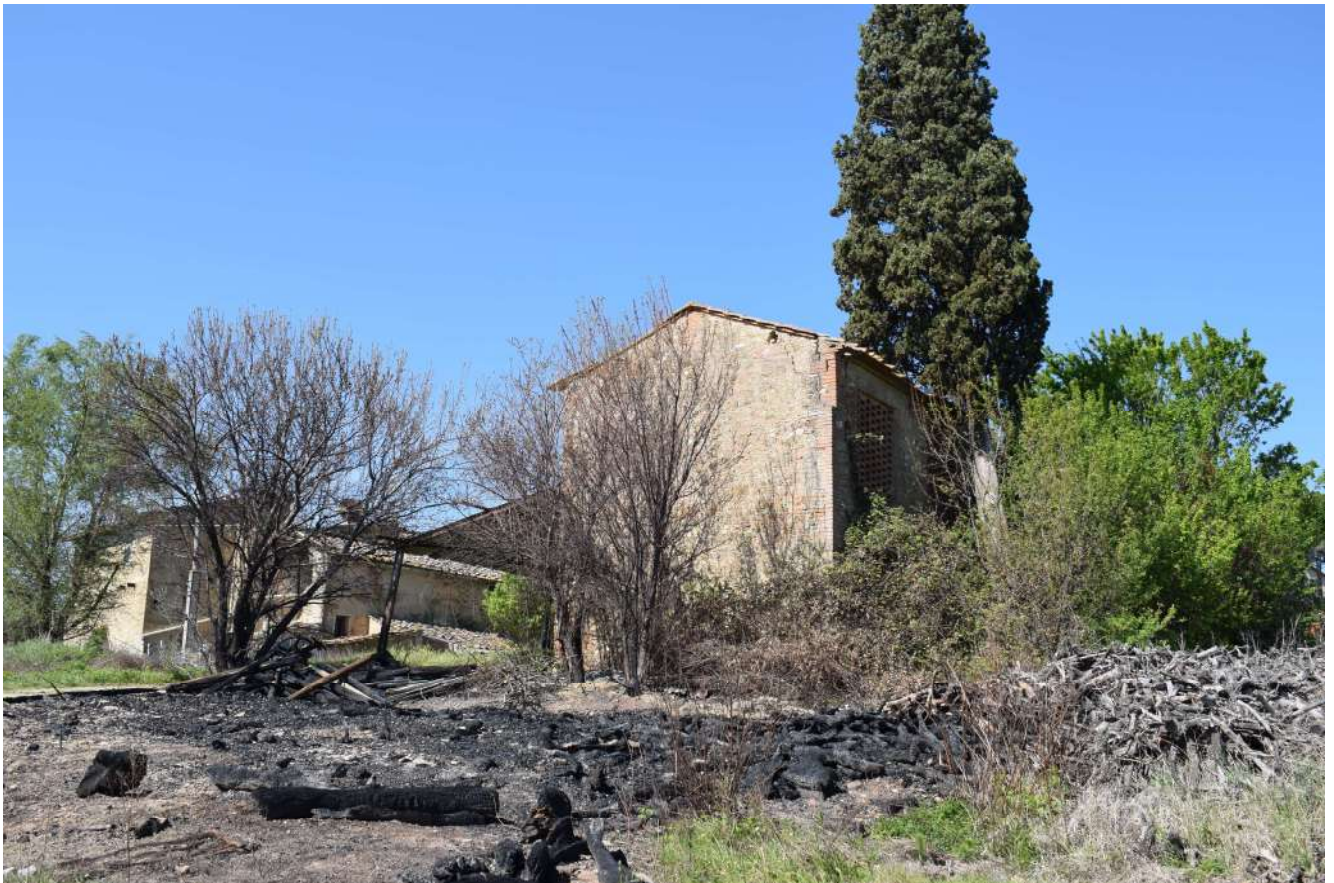
**Foto n. 48\_ Sopralluogo del 19/04/2019**  
Vista generale del Podere Capaccia con la casa colonica ed il fienile dai terreni circostanti oggetto di pignoramento (part.lla 29, porzione non coltivata intorno al fienile)

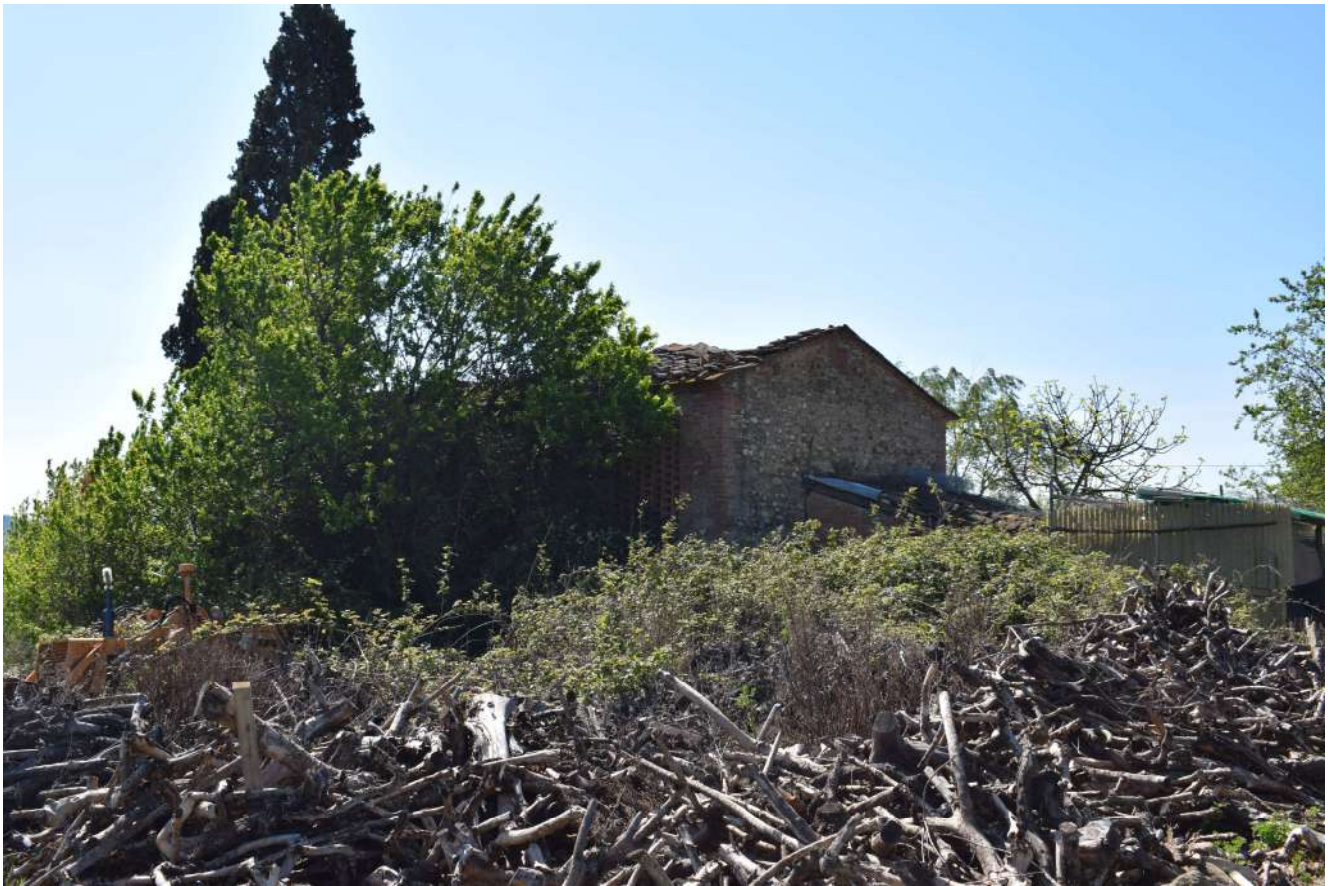
**Foto n. 49\_ Sopralluogo del 19/04/2019**

Il fienile visto dai terreni circostanti (part.Illa 27, porzione non coltivata intorno al fienile)

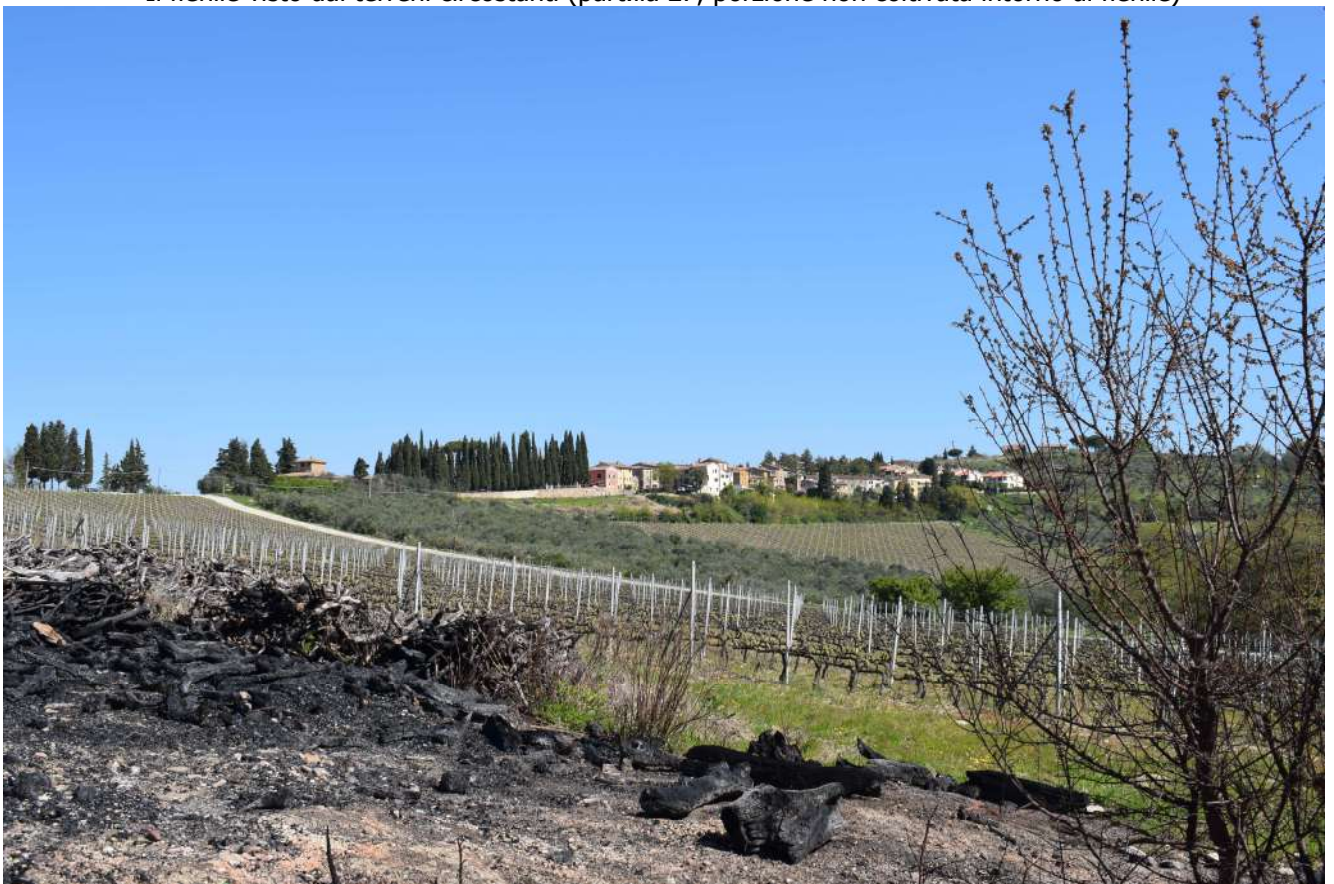
**Foto n. 50\_ Sopralluogo del 19/04/2019**

Dal Podere Capaccia vista sui terreni circostanti oggetto di pignoramento: in primo piano le part.Ille 27 e 29 delimitati dalla strada vicinale di accesso e oltre il terreno part.Illa 201 (coltivato ad olivi). In lontananza la villa con il viale a cipressi e il borgo di Fiano

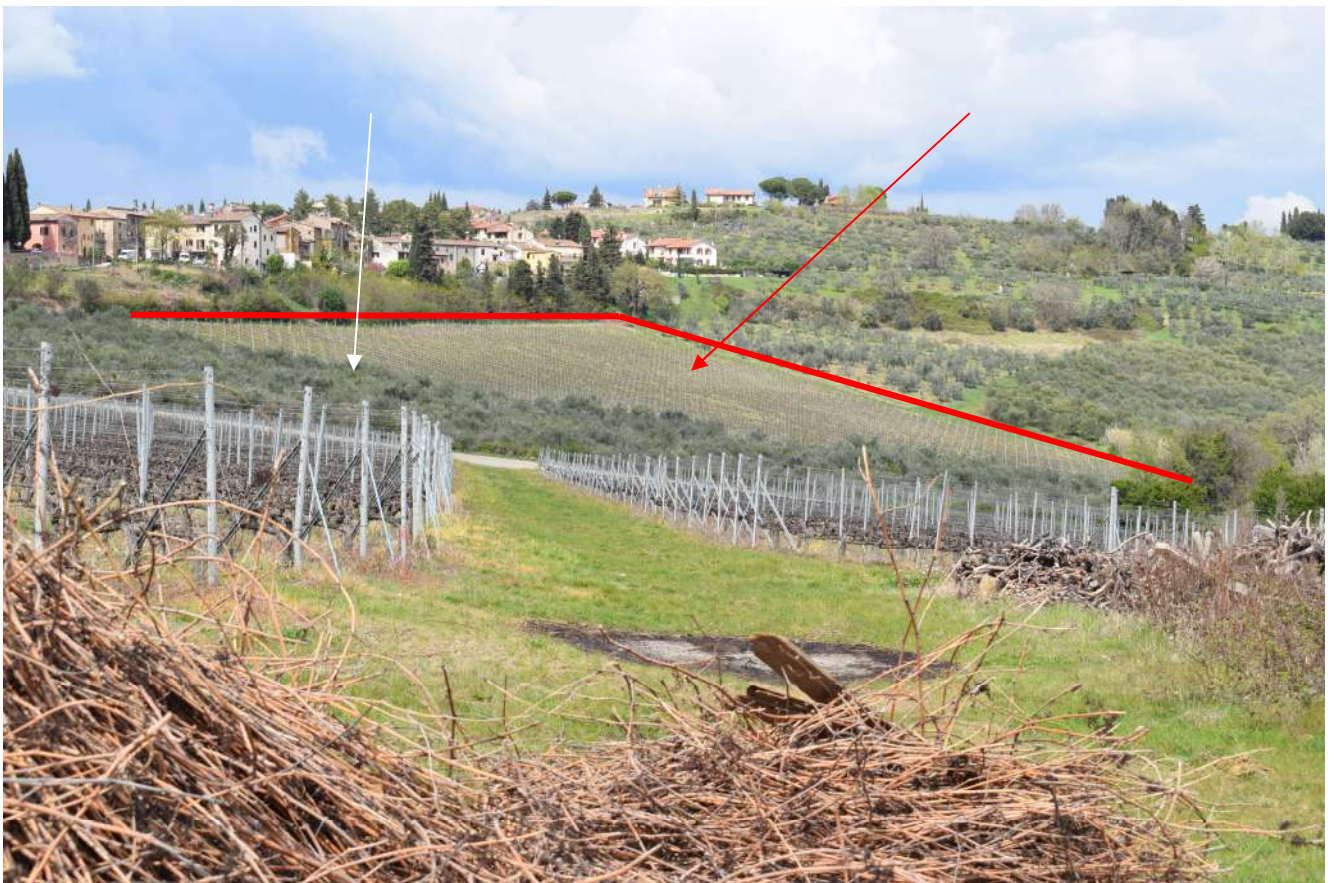
**Foto n. 51\_ Sopralluogo del 19/04/2019**  
Terreni part.Ile 26 e 27 coltivati a viti

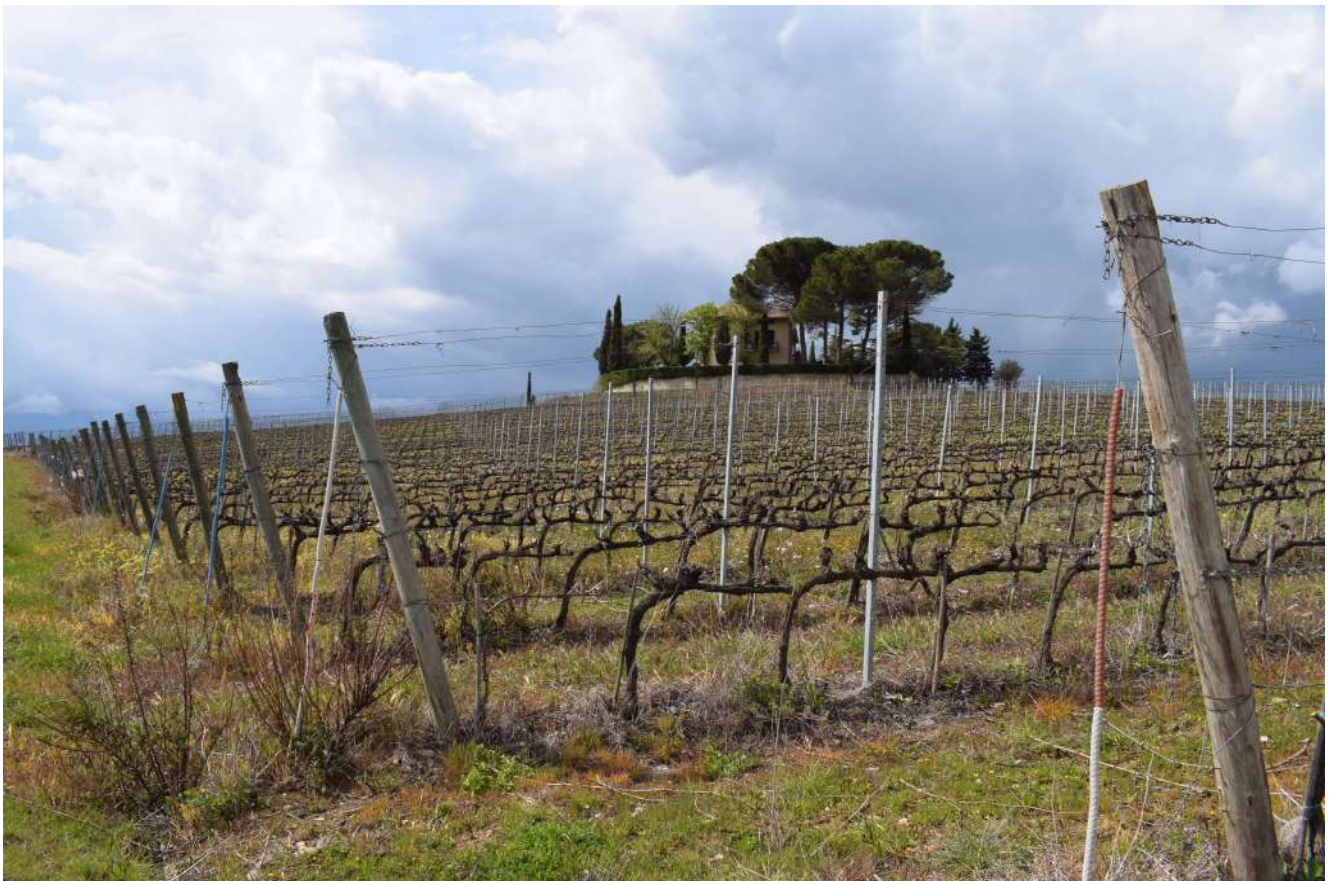
**Foto n. 53\_ Sopralluogo del 19/04/2019**

Dalla strada vicinale di accesso a destra il terreno part.lla 189 e a sinistra i terreni part.lla 27 e a seguire part.lla 26 (quest'ultimo terreno arriva alla strada via Fiorentina), tutti coltivati a viti.  
Sulla sinistra in vetta "Poggio ai Monti" di diversa proprietà

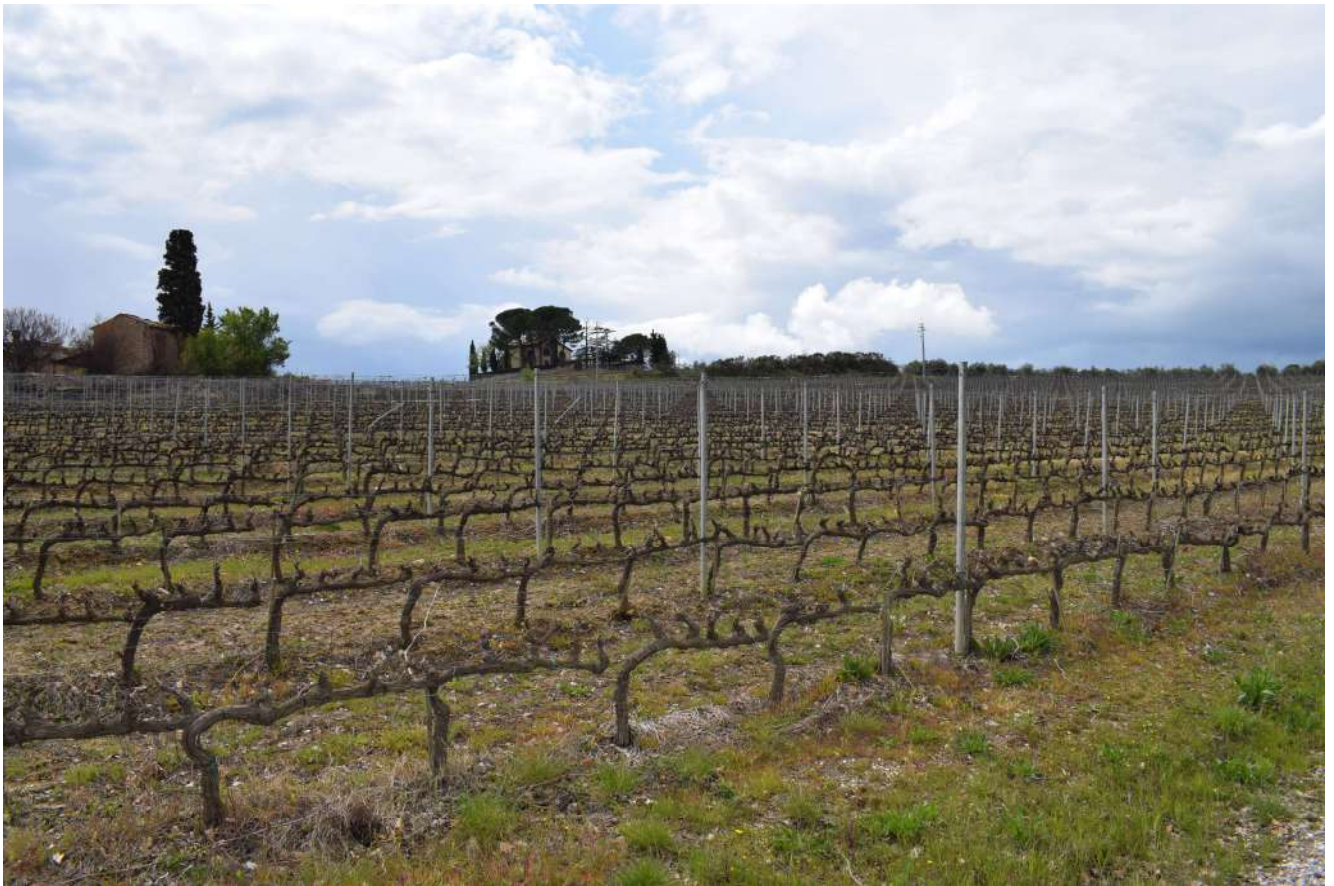
**Foto n. 54\_ Sopralluogo del 19/04/2019**

"Poggio ai Monti" visto dai terreni oggetto di pignoramento (part.lla 189) coltivati a viti

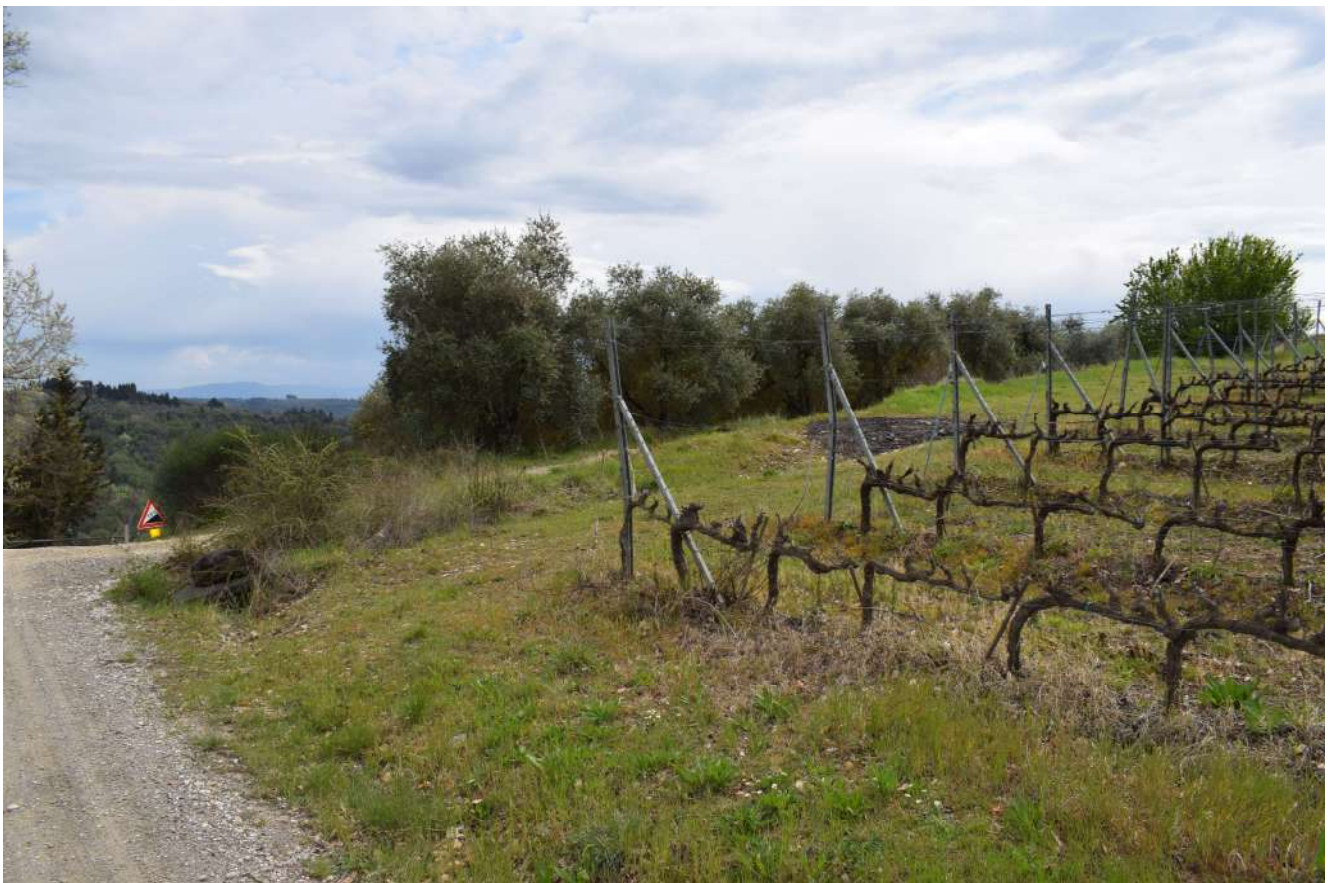
**Foto n. 55\_ Sopralluogo del 19/04/2019**

Dai vigneti di cui alla part.IIa 29 vista sul fienile del Podere Capaccia e in lontananza su "Poggio ai Monti"

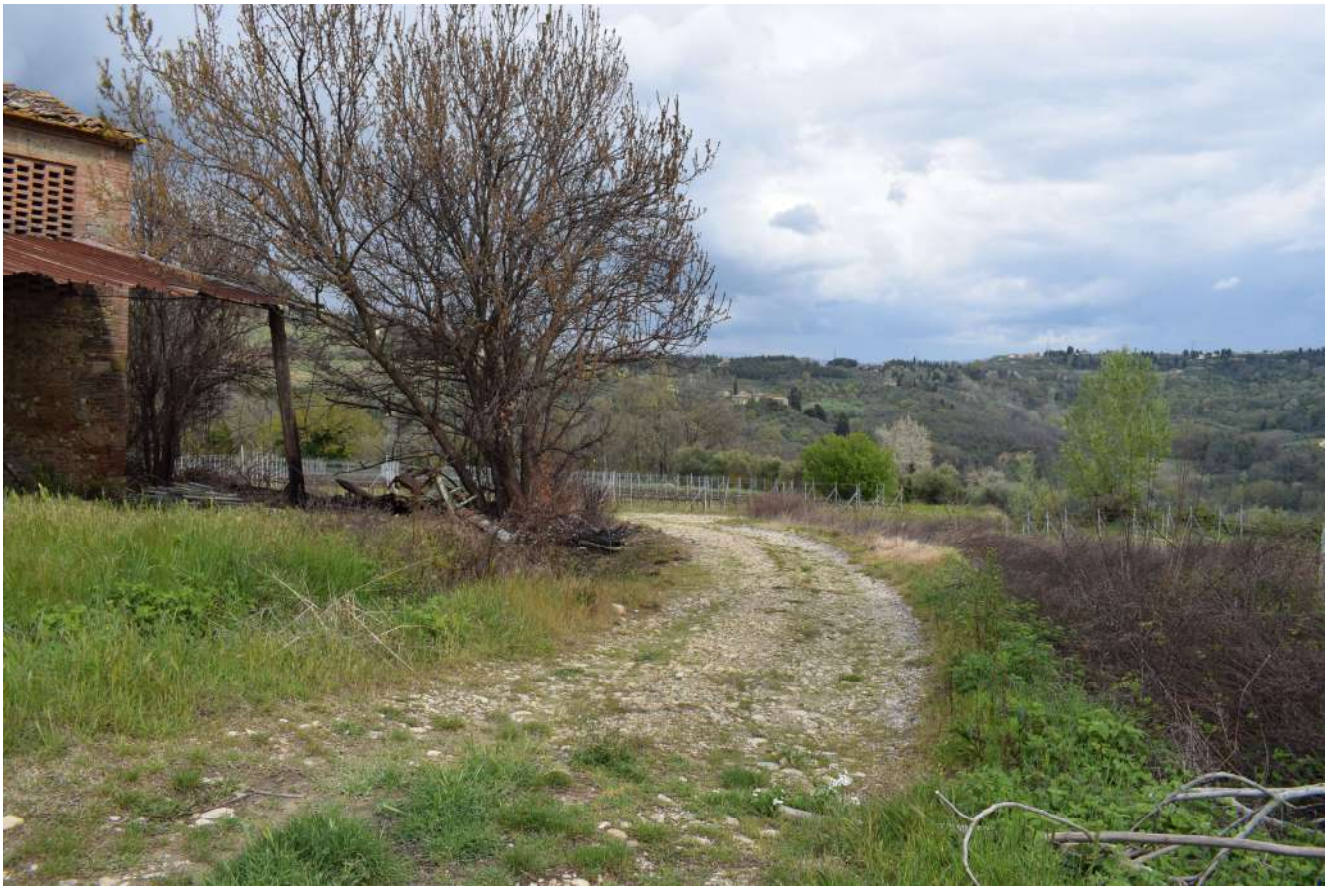
**Foto n. 56\_ Sopralluogo del 19/04/2019**

La strada vicinale nel punto in cui curva per tornare verso la provinciale e in basso verso il Podere Capaccia. A destra terreno di cui alla part.IIa 27 coltivato a viti

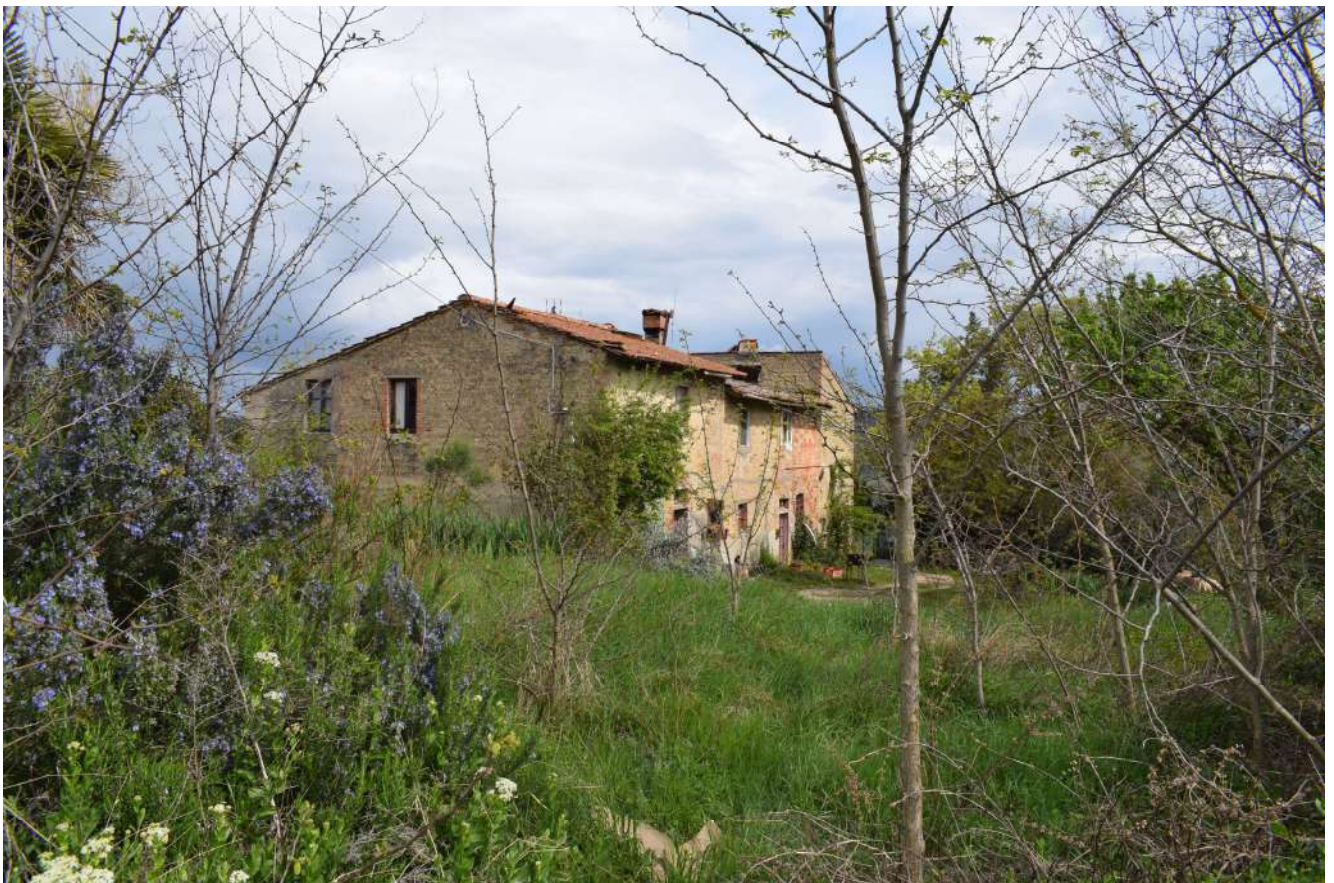
**Foto n. 57\_ Sopralluogo del 19/04/2019**  
Dal fienile si raggiunge la part.lla 29 coltivata a viti
