CONSULENZA TECNICA

TRIBUNALE CIVILE DI CAGLIARI
SEZIONE FALLIMENTARE

FALLIMENTO n. 48/2022

Fabbricato adibito a ristorante
in Domus De Maria

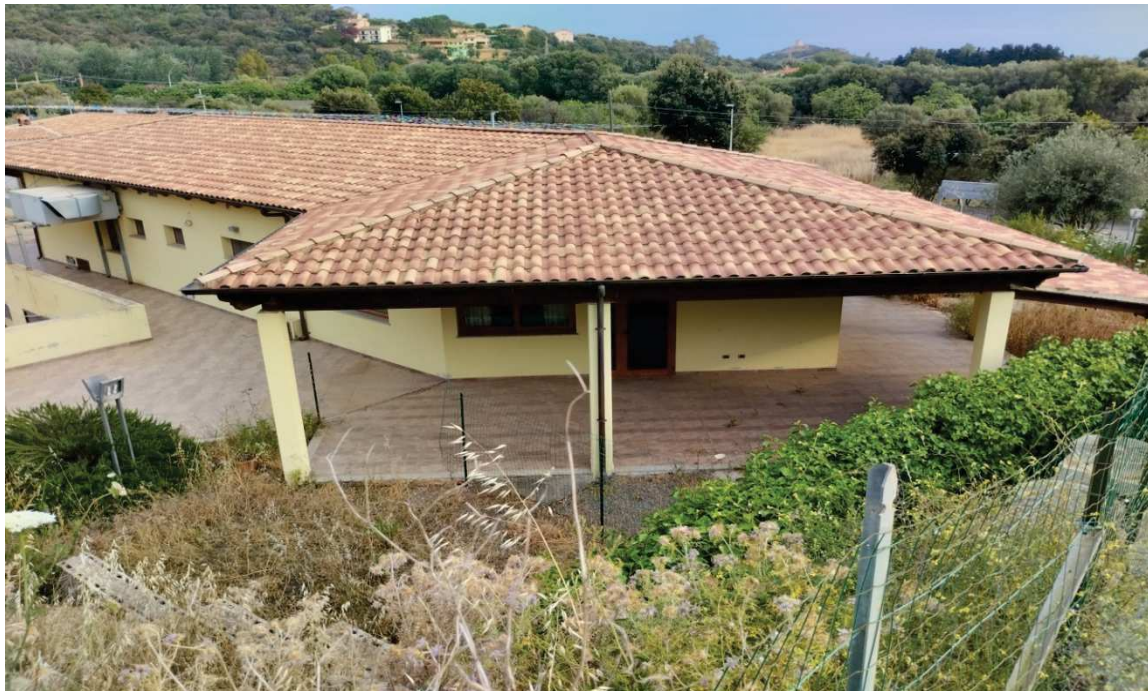
La copertura del fabbricato è in legno a falde inclinate che poggiano su capriate a vista esteticamente gradevoli. La parte esterna è ultimata con tegole anticate (foto n. 4-5-6-7-8). I servizi interni (cucina, pizzeria, area lavaggio e bagno) sono controsoffittati con lastre di fibra minerale.

Foto n. 4 Copertura del fabbricato

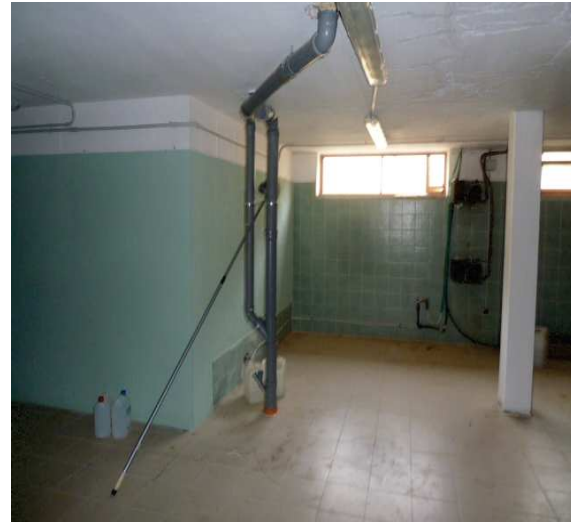
Foto n. 8 solaio piano interrato

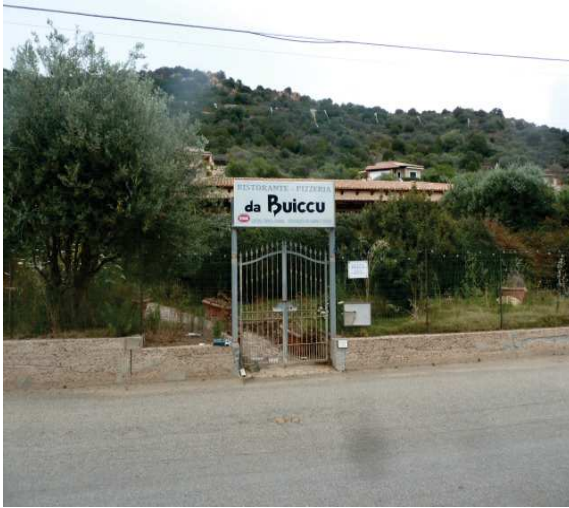
Foto n. 9 ingresso via Pascoli

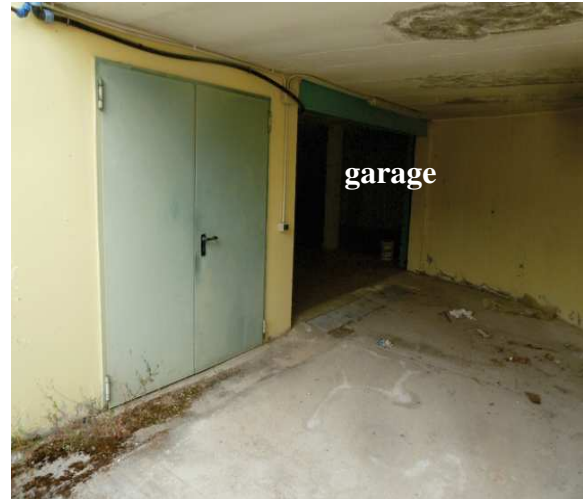
Foto n. 36 vano tecnico e garage
