OGGETTO: Procedura Esecutiva Immobiliare n° 104/2022 R.G. Espr. Tribunale di Catanzaro.

RELAZIONE TECNICA

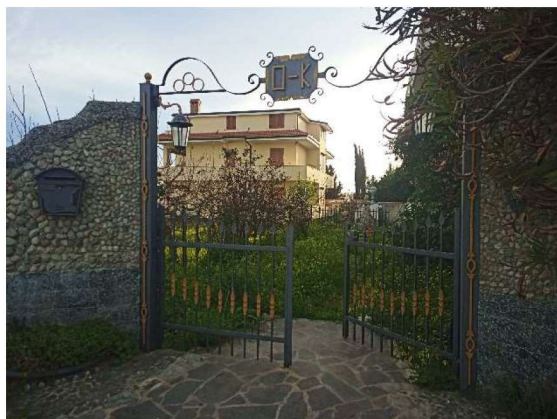
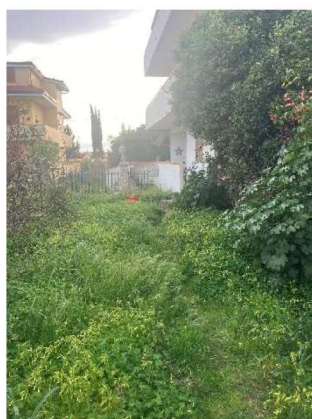
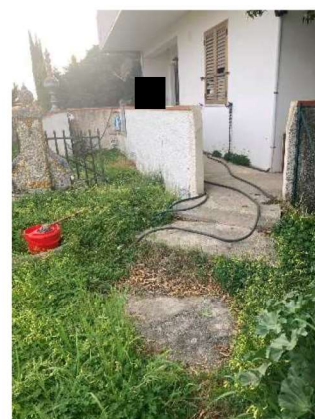
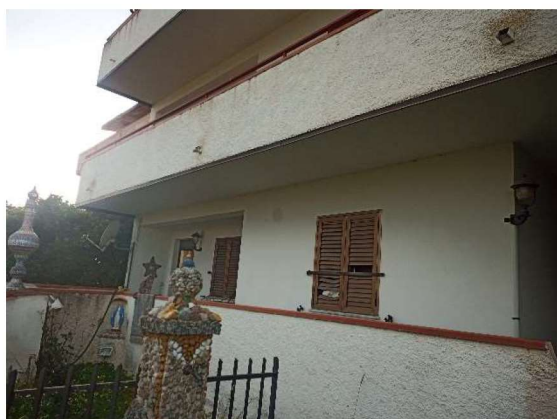
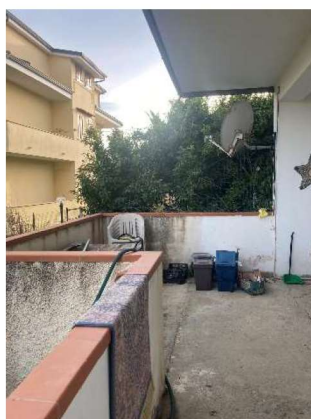
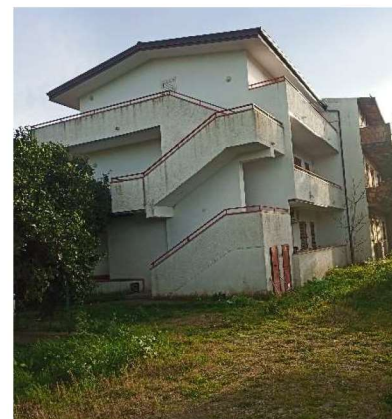
Il prospetto principale del bene, è posto a sud. Lo stesso prospetto è movimentato architettonicamente da giochi di volume vuoti e pieni. Questa facciata e quella posta a nord sono le uniche che presentano aperture quali infissi e portefinestre. Sul prospetto est insiste il corpo scala esterno che serve i livelli superiori del fabbricato, mentre il prospetto ovest è cieco in quanto, per come già accennato, è accostato al fabbricato confinante. La finitura esterna dei prospetti è del tipo ordinaria, infatti gli stessi sono stati, semplicemente, tinteggiati di un bianco. Gli infissi esterni sono tutti in alluminio.

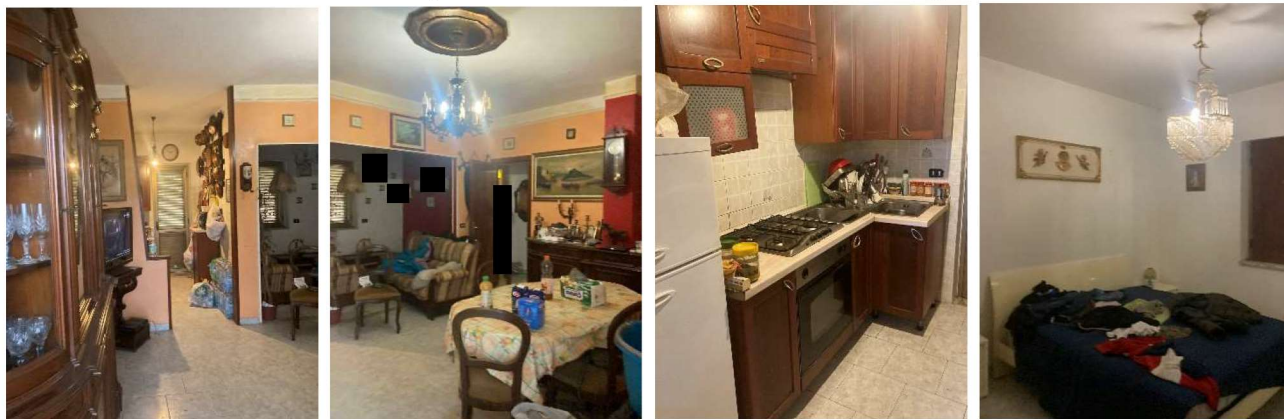
Il bene, nel complesso, sia internamente che esternamente, per come già evidenziato, presenta segni di ammaloramento evidenti, dettati dalla scarsa manutenzione e pulizia; vi è la necessità di interventi di manutenzione e soprattutto di sanificazione di tutti gli ambienti.
