RILIEVO BENI OGGETTO DEL FALLIMENTO:

- Rilievo dello stato attuale dei luoghi
- Opere realizzate in difformità dai titoli abilitativi

Fallimento n°14/2020

Comune di Lariano (RM) - Via Paolo VI - civico n°3

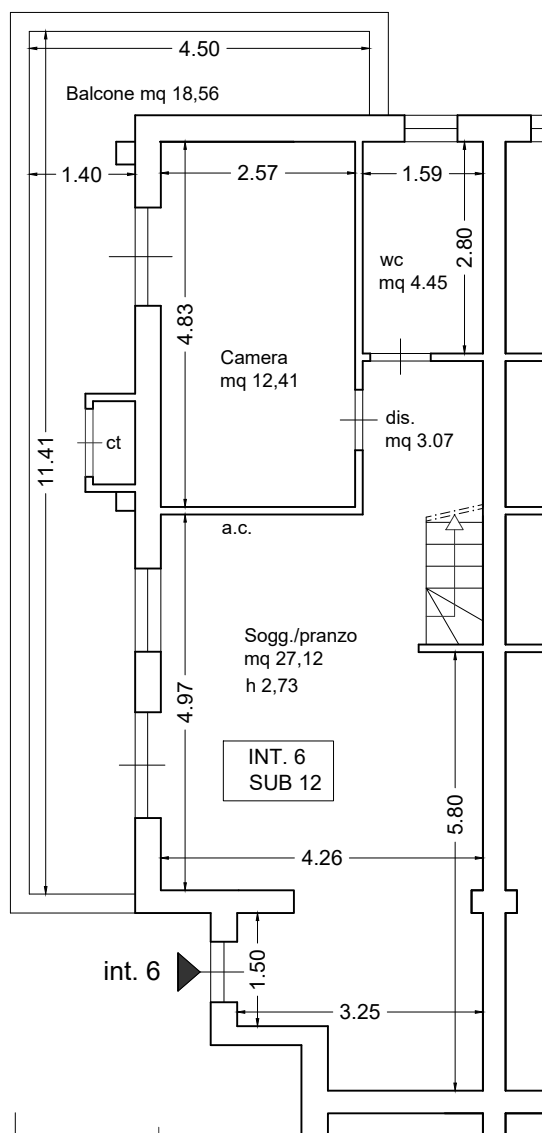
PIANO PRIMO

Cambio destinazione d'uso non autorizzato da lavatoio a W.C.

Stenditoio con predisposizione ad'uso abitativo

Soffitta con predisposizione ad'uso abitativo

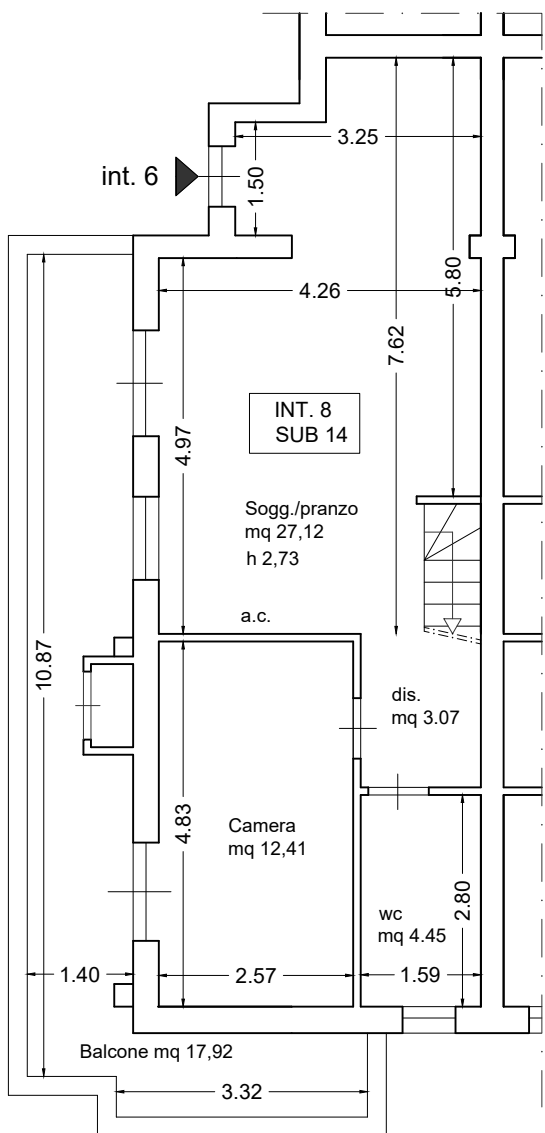
PIANO PRIMO

Cambio destinazione d'uso non autorizzato da lavatoio a W.C.
