TRIBUNALE DI BIELLA
Sezione Esecuzioni Immobiliari
Esecuzione Immobiliare R.G.E. n. 50/2022
Giudice dell'Esecuzione Dott. Emanuele Migliore
C.T.U. incaricato : Pozzo geom. Varniero

**RELAZIONE GEOLOGICA
CARATTERIZZAZIONE GEOTECNICA DEI TERRENI**

VERIFICA DI STABILITÀ DEL VERSANTE

**TRIBUNALE DI BIELLA
SEZIONE ESECUZIONI IMMOBILIARI
ESECUZIONE IMMOBILIARE R.G.E. n. 50/2022
GIUDICE DELL'ESECUZIONE DOTT. EMANUELE MIGLIORE
C.T.U. INCARICATO : POZZO GEOM. VARNIERO**

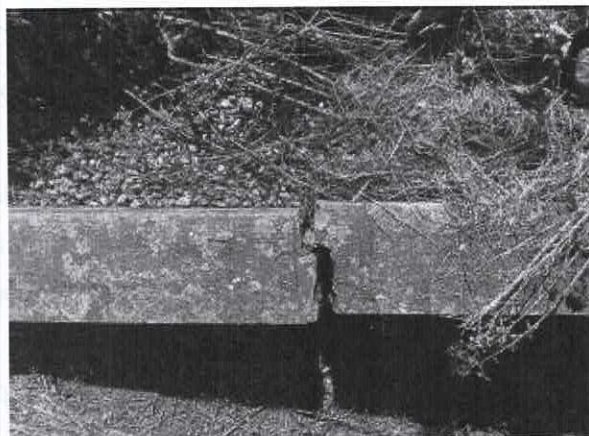
Si segnala l’importante presenza di materiali di riporto, particolarmente lungo i lati sud e nord occidentali dell’edificio, a costituire aree esterne pianeggianti cortilizie e di servizio.

Tali superfici sono delimitate nel loro perimetro esterno da un cordolo in calcestruzzo che presenta numerose fratture legate presumibilmente a cedimenti differenziali per compattazione e lisciviazione dei terreni di riporto.

Tale situazione è ben evidente anche esternamente al cordolo verso nord ovest dove la botola di accesso alla cisterna del

gasolio da riscaldamento emerge dal piano campagna per circa 10 centimetri.

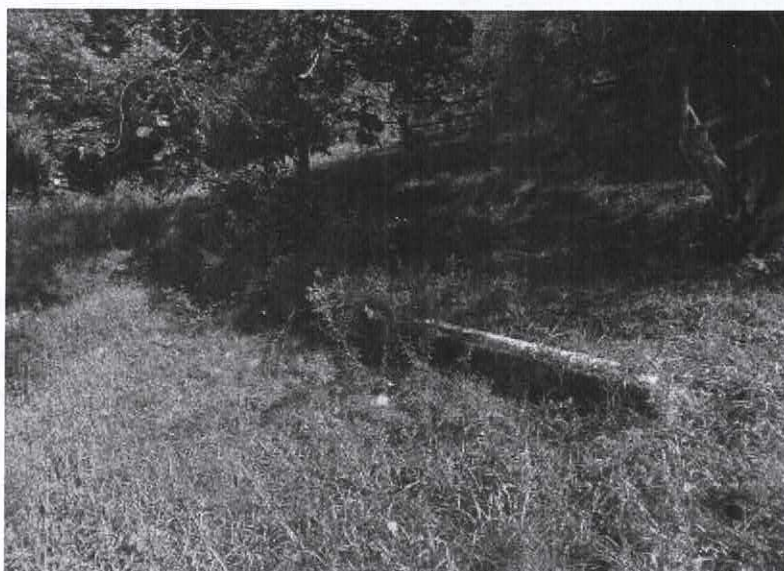
Lungo il versante meridionale si rilevano piccoli impluvi e fossati non protetti o parzialmente regimati da strutture ormai strutturalmente collassate: tale sistema idraulico superficiale risulta potenzialmente dannoso per la stabilità delle coltri superficiali del versante favorendo l'infiltrazione

delle acque e localmente un potenziale *canyoning*.

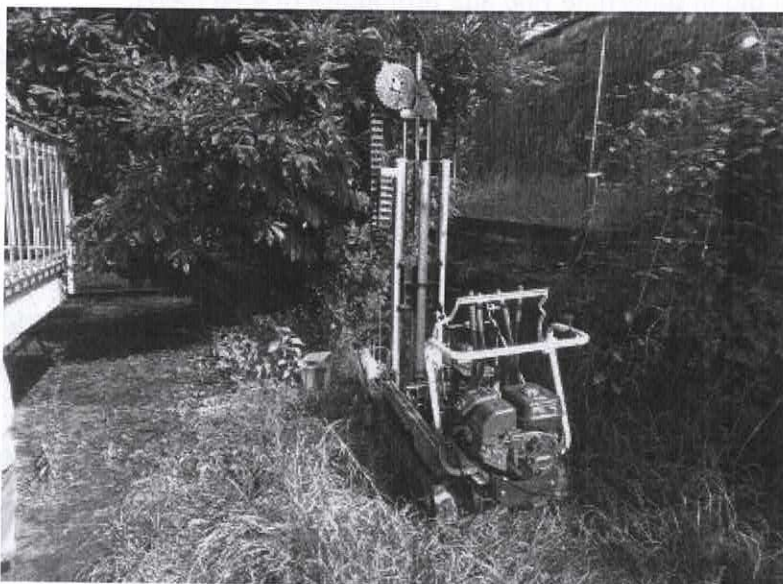
3.1 PROVA PENETROMETRICA 1

Il punto di indagine è stato ubicato in prossimità del lato di monte dell'edificio, ai piedi dei muri di contenimento del versante.

La prova è stata spinta fino alla profondità di rifiuto strumentale di 5,40 metri da piano campagna arrestandosi all'interno di terreni molto competenti.

Non è stata rilevata la presenza di acque di falda entro la profondità raggiunta.

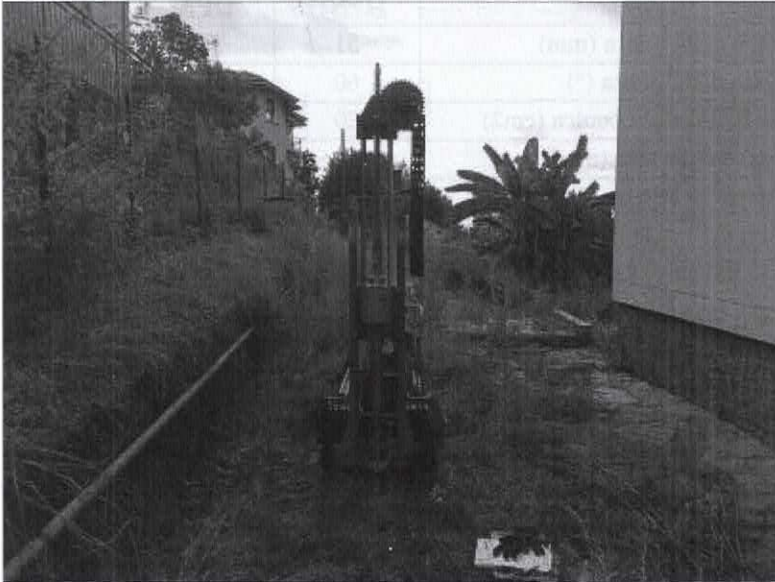
3.2 PROVA PENETROMETRICA 2

La prova è stata ubicata a circa 8 metri di distanza dalla precedente verso sud.

L'indagine si è spinta fino alla profondità massima raggiungibile dalla batteria di aste disponibili ovvero 10,50 metri.

Non è stata rilevata la presenza di terreni saturi entro la profondità indagata.

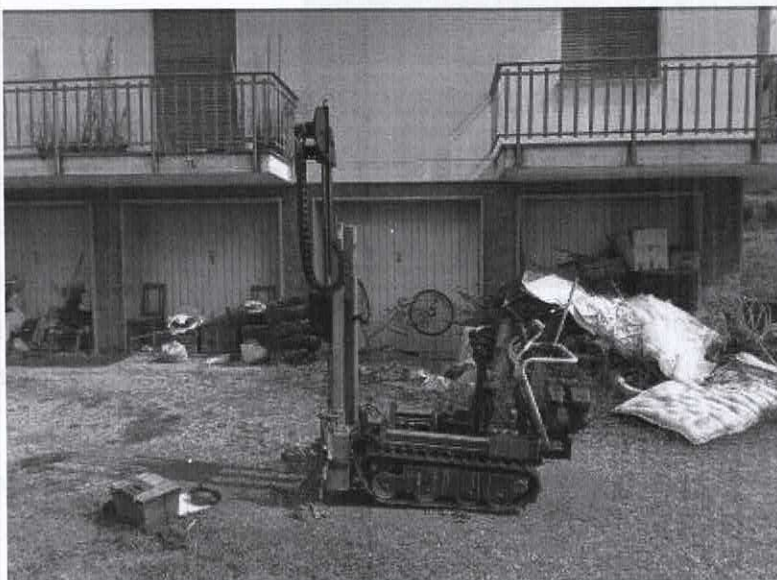
3.3 PROVA PENETROMETRICA 3

La prova è stata ubicata lungo il fronte meridionale della casa in corrispondenza dell'area cortilizia; è stata spinta fino alla profondità massima indagabile di 10,50 metri da piano campagna.

La stratigrafia rilevata presenta spiccate analogie con quella della prova

precedente da cui differisce per la presenza di materiali di riporto sabbiosi sciolti rilevati fino alla profondità di 2,70 metri; la crosta superficiale risulta addensata per la compattazione legata al movimento dei mezzi.

Non è stata rilevata la presenza di acque di falda entro la profondità indagata.

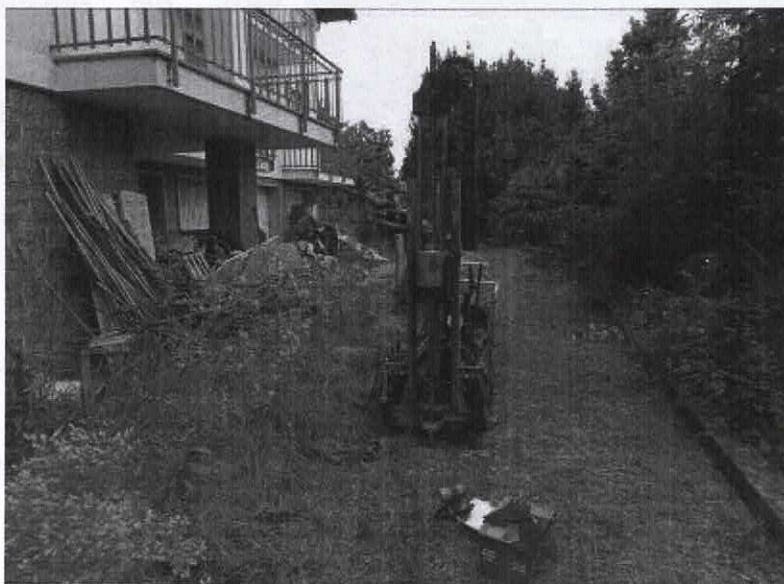
3.4 PROVA PENETROMETRICA 4

L'indagine è ubicata a circa 8 metri di distanza dalla precedente lungo lo sviluppo dell'edificio.

Dal punto di vista stratigrafico e geotecnico non differisce significativamente dalla precedente.

Non è stata rilevata la presenza di terreni saturi entro le profondità raggiunte.

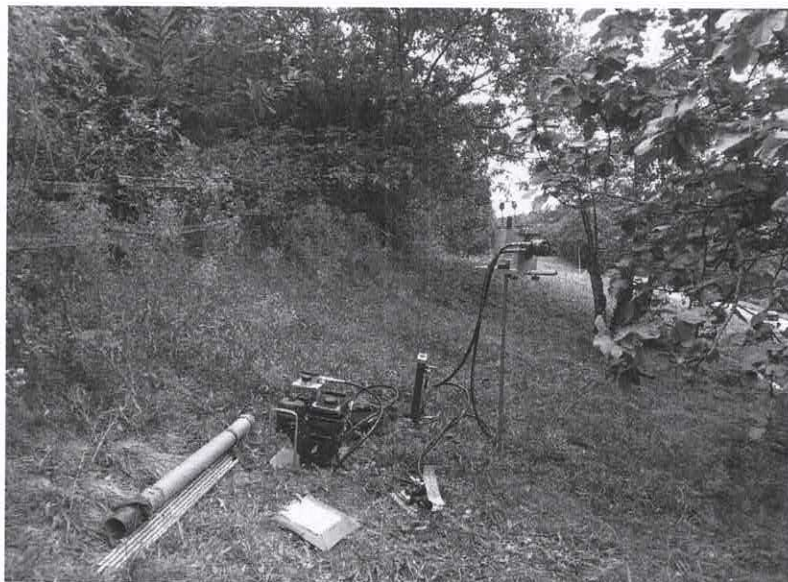
3.5 PROVA PENETROMETRICA 5

Come già accennato questa prova e la successiva sono state condotte con penetrometro dinamico medio trasportabile data l'impossibilità di raggiungere i punti con il mezzo cingolato.

Si rilevano valori di N non uniformi fino alla profondità di circa 1,30 metri ad indicare la

Non è stata rilevata la presenza di terreni saturi entro le profondità raggiunte.

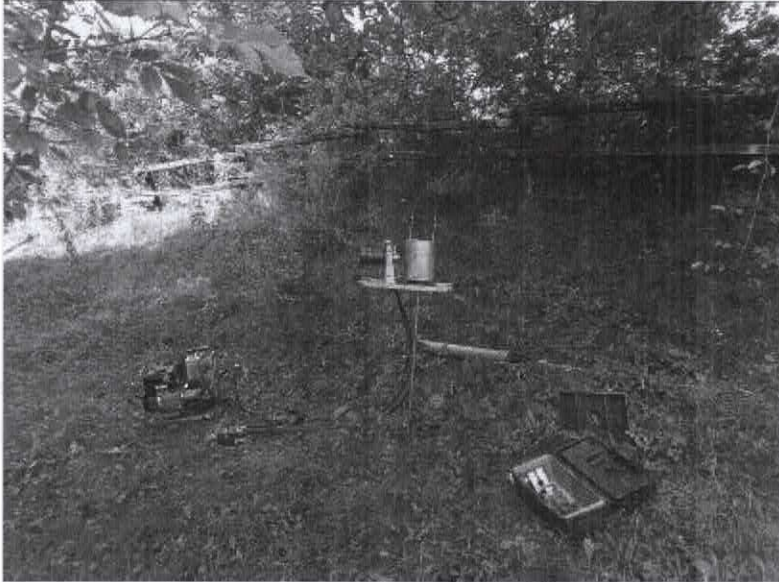
3.6 PROVA PENETROMETRICA 6

Il punto di indagine è stato ubicato a circa 8,50 metri verso sud rispetto al precedente.

Non sono state rilevate differenze significative nello sviluppo stratigrafico rispetto alla prova precedente.

I valori medi di N risultano leggermente minori.

Non è stata rilevata la presenza di terreni saturi entro le profondità raggiunte.

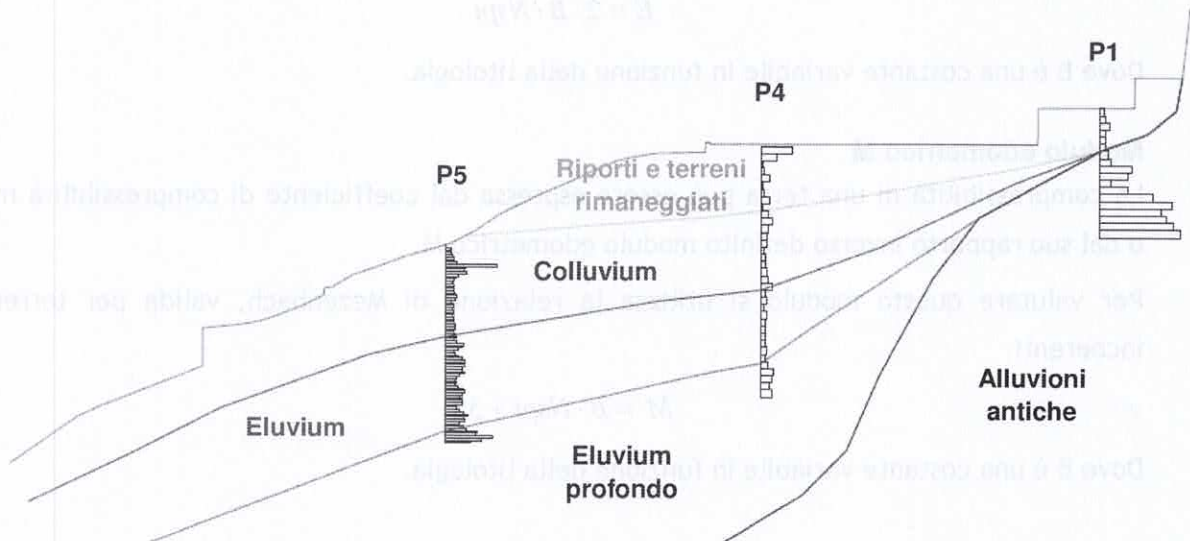
- **Sezione litotecnica NORD**

Di seguito si propone la ricostruzione delle due sezioni a carattere lito-tecnico; le sezioni così riportate hanno costituito la base per le successive verifiche di stabilità del versante e del sistema geotecnico edificio-versante.

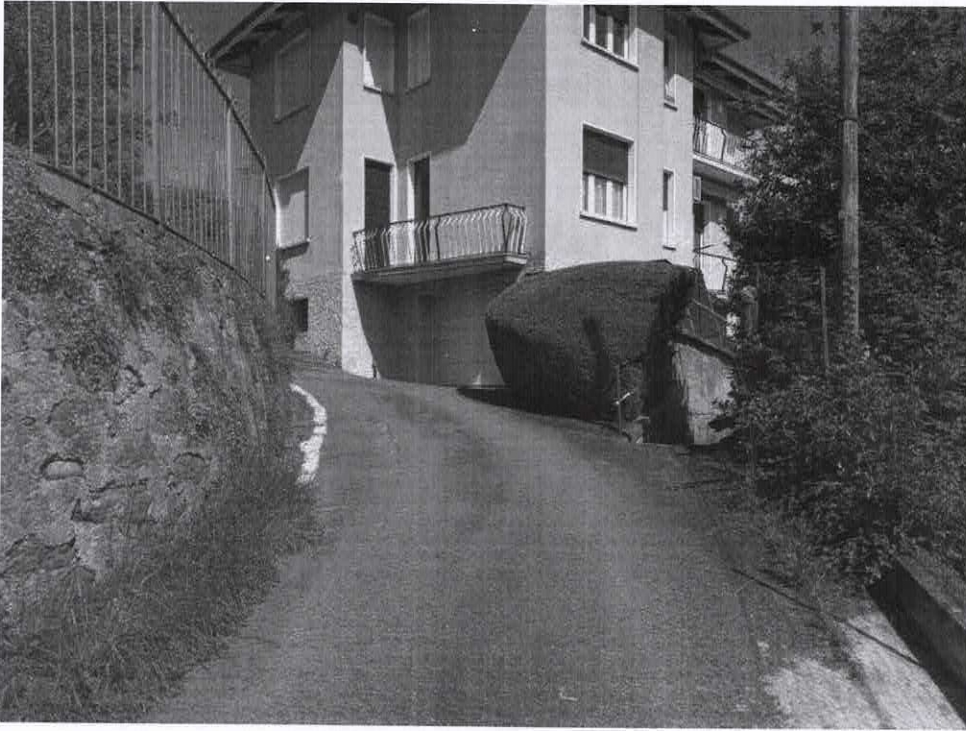
Foto 3: edificio particella n°370, diritto di passaggio sulla strada di accesso pr. f

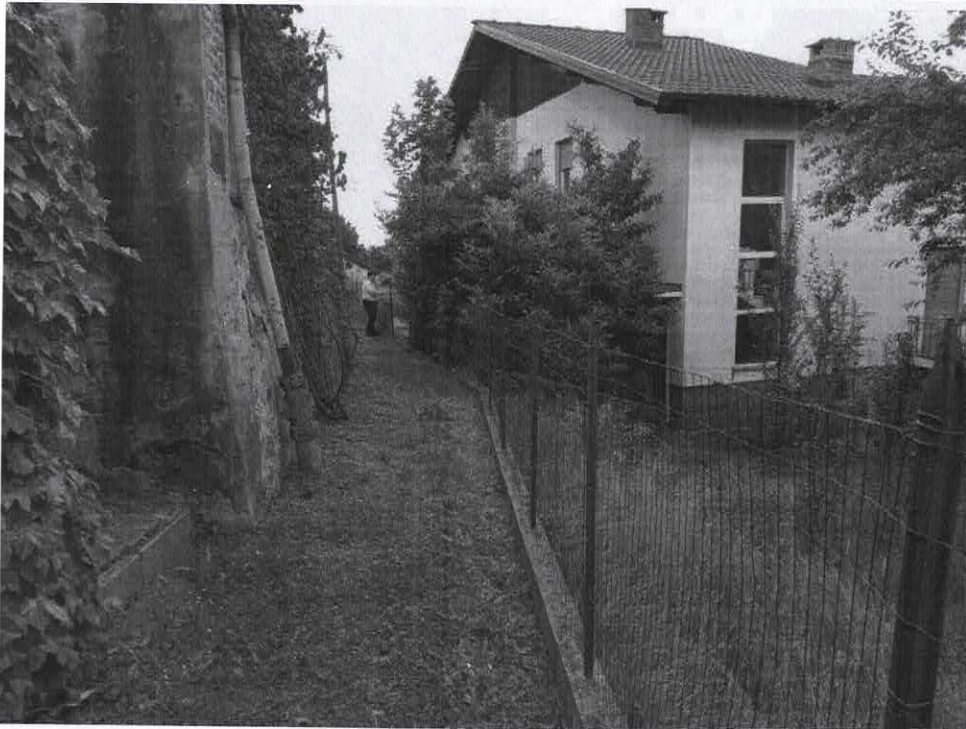
Foto n°4: il vicolo percorso dalla condotta fognaria

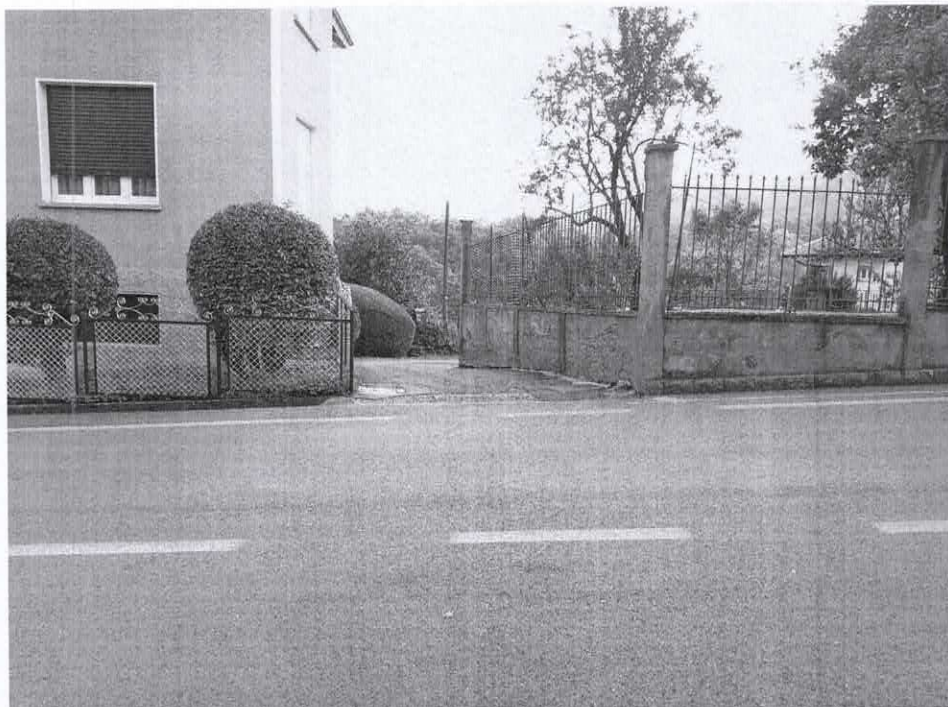
Foto 1: l'accesso su Via Clemente Vercellone

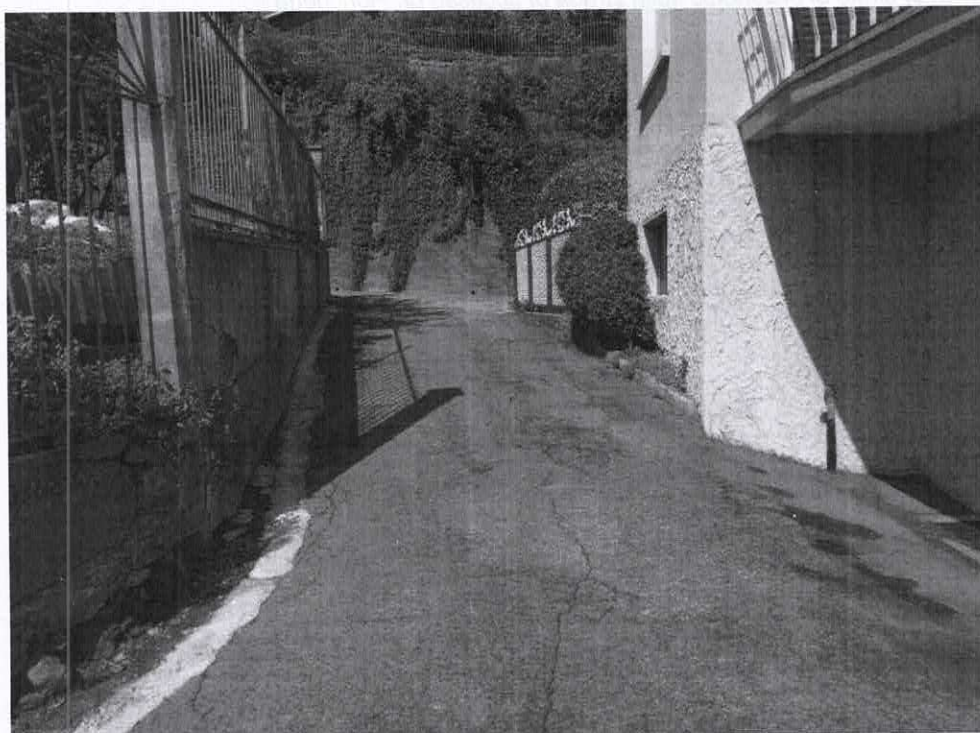
Foto 2: strada di accesso da Via Clemente Vercellone

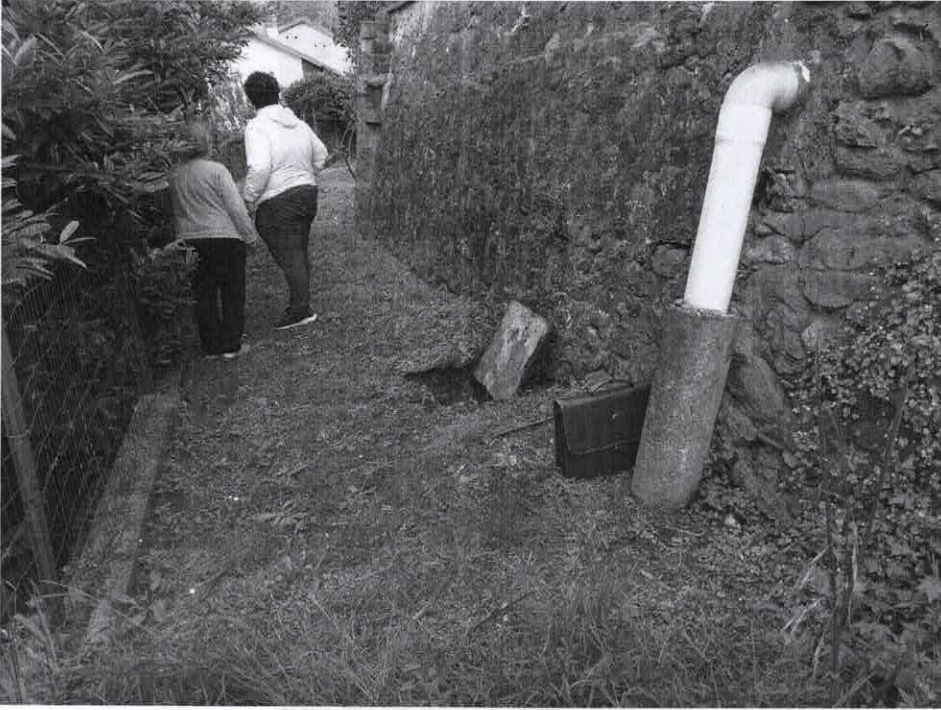
Il collettore fognario allaccia numerose abitazioni di frazione Rubiola ed è di antica costruzione. E' stato possibile sollevare la lastra di copertura di uno dei pozzetti del vicolo pedonale ed osservare che il fondo scorrevole è piuttosto eroso e con ogni probabilità sede di perdite che si infiltrano nel sottosuolo, dando origine a problematiche di natura igienico-sanitaria. Il condotto, oltre che dai reflui fognari, è percorso dagli scarichi di acque meteoriche provenienti da alcuni fabbricati e cortili della frazione e può essere percorso anche dalle acque della roggia molinaria comunale. In occasione di eventi meteorici di rilievo il condotto si è dimostrato di sezione insufficiente a smaltire la portata idraulica e le acque sono fuoriuscite dai pozzetti: ruscellando verso valle hanno interessato l'area pertinenziale dell'abitazione (██████████) scavando buche e solchi, depositando immondizie varie, insudiciando le aree di reflui fognari. Alla precaria situazione della linea fognaria si deve aggiungere che alcuni dei cortili e dei tetti soprastanti il vicolo scaricano le acque direttamente sul sedime del vicolo e non nella fognatura, come sarebbe opportuno. Le acque rilasciate sul vicolo scendono sull'area pertinenziale dell'abitazione, portando altre erosioni, ristagni d'acqua e comparsa di umidità e muffe sui manufatti. Segni dell'azione dannosa delle acque sono rilevabili presso il pozzetto interrato ad Ovest dell'edificio, intorno al quale il terreno è stato eroso ed abbassato di circa 25-30 cm, e presso la cordolatura cementizia del cortile Sud, dove il manufatto risulta fratturato e disarticolato.

Foto n°5: vicolo con pozzetto fognario

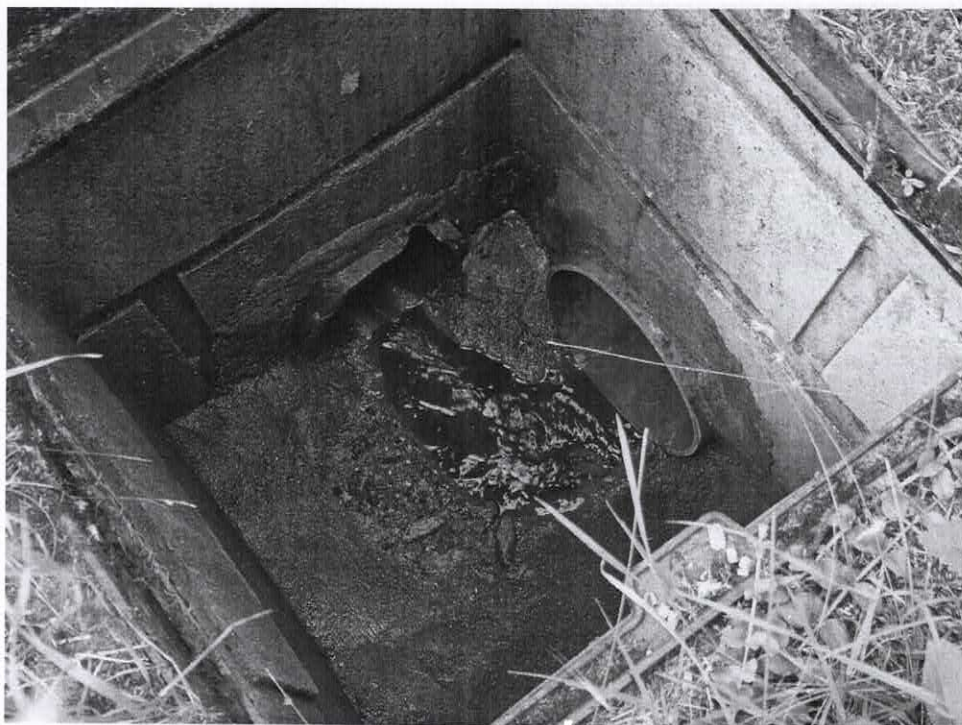
Foto n°9: primo pozzetto fognario sulla proprietà

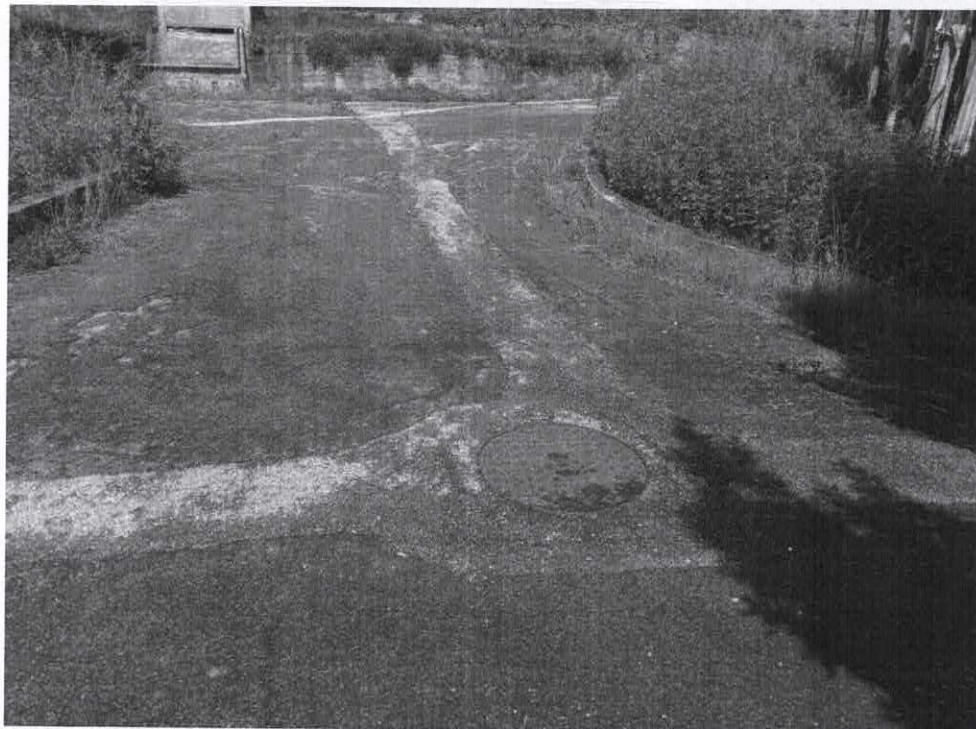
Foto n°10: tracciato della fognatura sulla proprietà
