- **ALLEGATO VI – Rilievo metrico e fotografico**

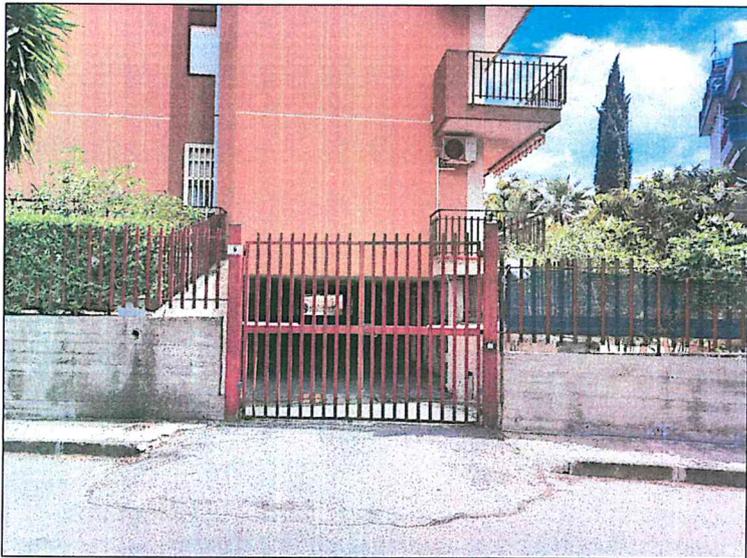
Foto 16 - Foto dell'ingresso carrabile da via Falcone n. 6 (con cancello automatico), ai garage siti a piano seminterrato.
