TRIBUNALE DI BRINDISI
Ufficio esecuzioni immobiliari
G.E. Dott. Antonio Ivan NATALI

Oggetto:
PROCEDURA ESECUTIVA
N 98 RG Es 2022

Abitazione al piano terra con area pertinenziale esterna, facente parte di fabbricato (villa) bifamiliare, sita nel Comune di Fasano (BR) alla Contrada Calafetente snc.

All. n. 4_DOCUMENTAZIONE
FOTOGRAFICA

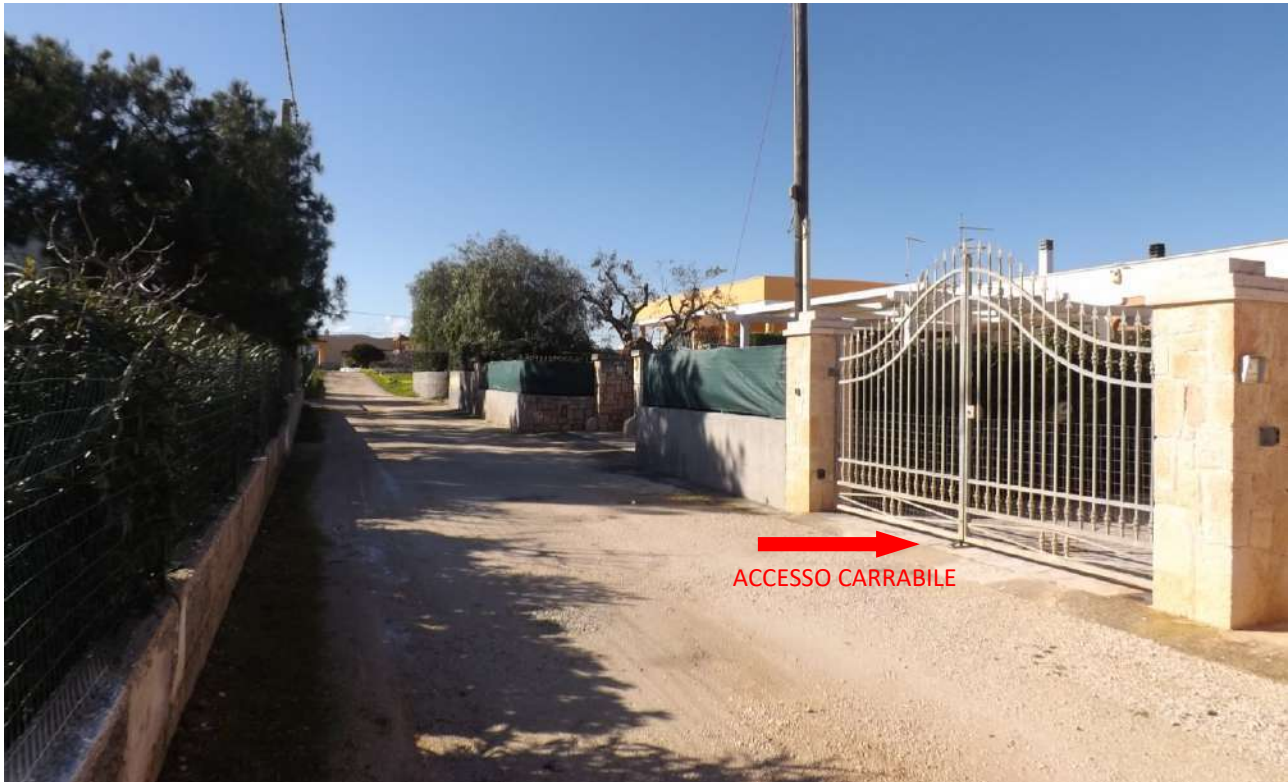
Foto 1_ Vista della Strada Interpodereale denominata "C.da Calafatente", dalla quale si accede all'area pertinenziale esterna del fabbricato bifamiliare nel quale insiste l'unità immobiliare oggetto di pignoramento.

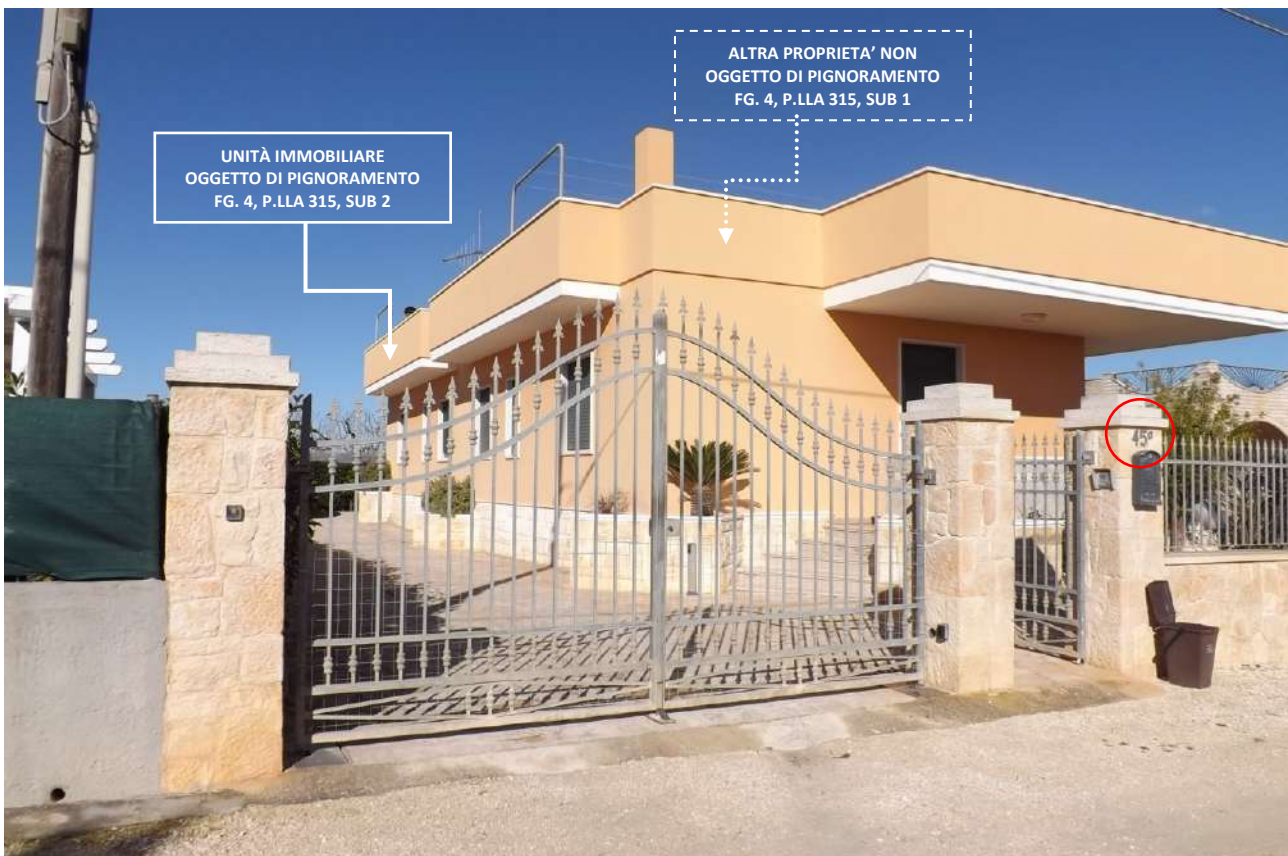
Foto 2_ Vista d'insieme, dalla Strada Interpodereale, del fabbricato bifamiliare nel quale insiste l'unità immobiliare oggetto di pignoramento e delle aree esterne pertinenziali esclusive e in comune.

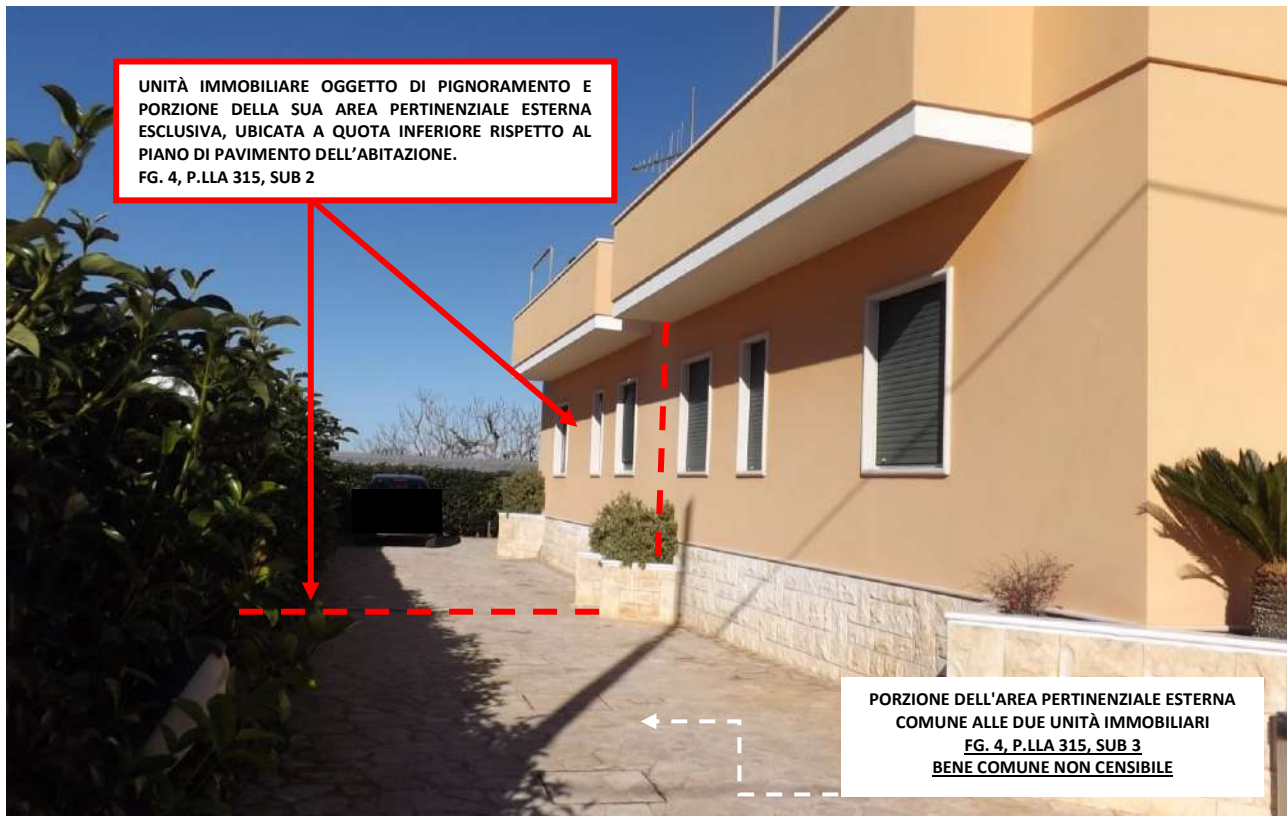
Foto 3_ Vista d'insieme del prospetto esposto ad ovest del fabbricato bifamiliare nel quale è ubicata l'unità immobiliare oggetto di pignoramento (censito in NCEU al Fig.4, p.lla 135 p.la sub 2) e dell'area esterna di pertinenza, in parte comune (NCEU fg.4, p.la 135 p.la sub 3- prospiciente gli accessi) ed in parte di proprietà esclusiva dell'unità immobiliare oggetto di pignoramento (NCEU Fig.4, p.la 135 p.la sub 2).

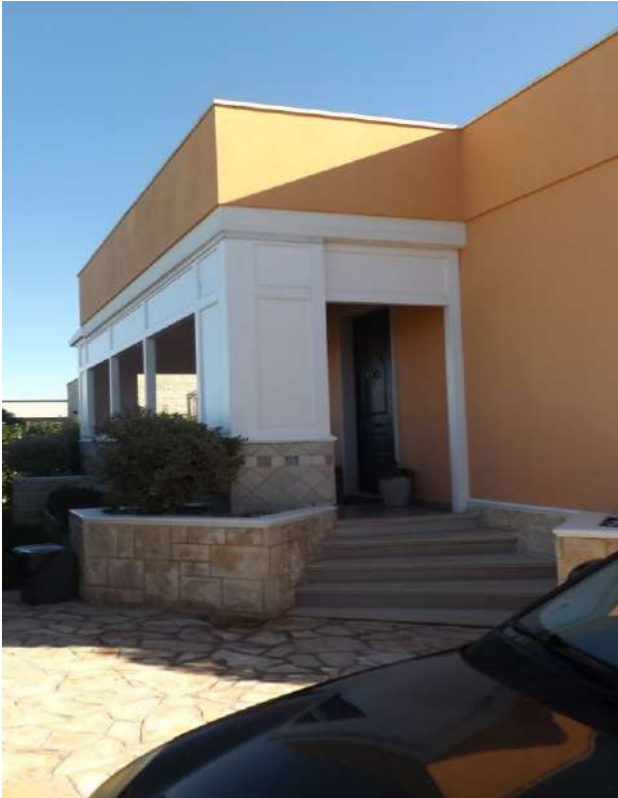
Foto 5_ Vista d'insieme del prospetto nord-ovest dal quale si accede all'unità immobiliare, di una porzione dell'antistante area pertinenziale esclusiva, pavimentata e posta a quota inferiore rispetto al piano di pavimento dell'abitazione, e di una porzione dall'adiacente area pertinenziale esclusiva trattata a giardino.

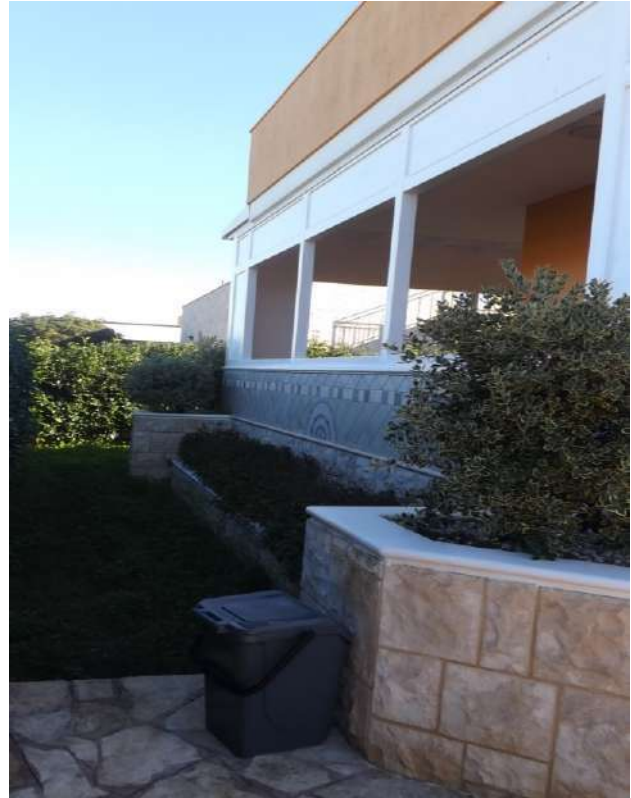
Foto 6_ Vista di porzione dell'area pertinenziale dell'unità immobiliare oggetto di pignoramento adibita a giardino, posta a nord e a quota inferiore rispetto al piano di pavimento dell'abitazione.

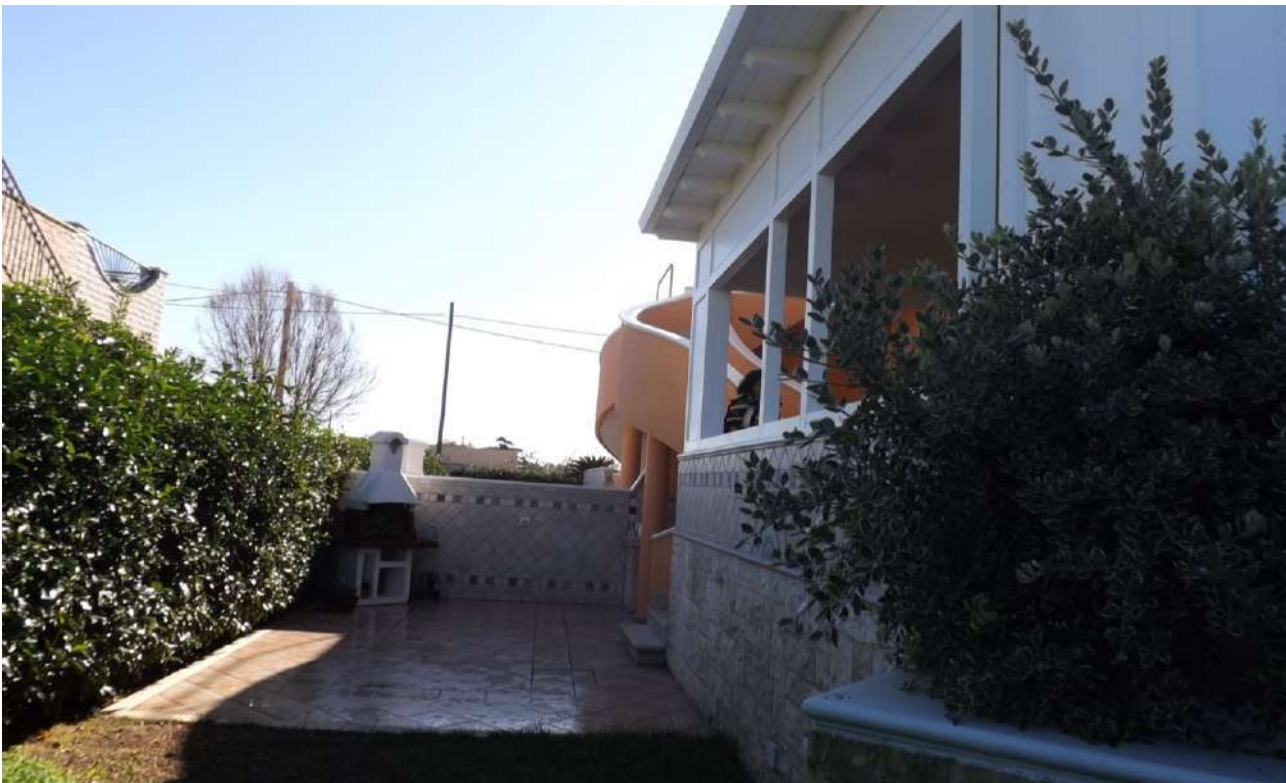
Foto 7_ Vista d'insieme del prospetto nord-est dell'immobile oggetto di pignoramento, della scala esterna di accesso alla terrazza di copertura del fabbricato e di porzione dell'antistante area pertinenziale pavimentata, posta a quota inferiore rispetto al piano di pavimento dell'abitazione.

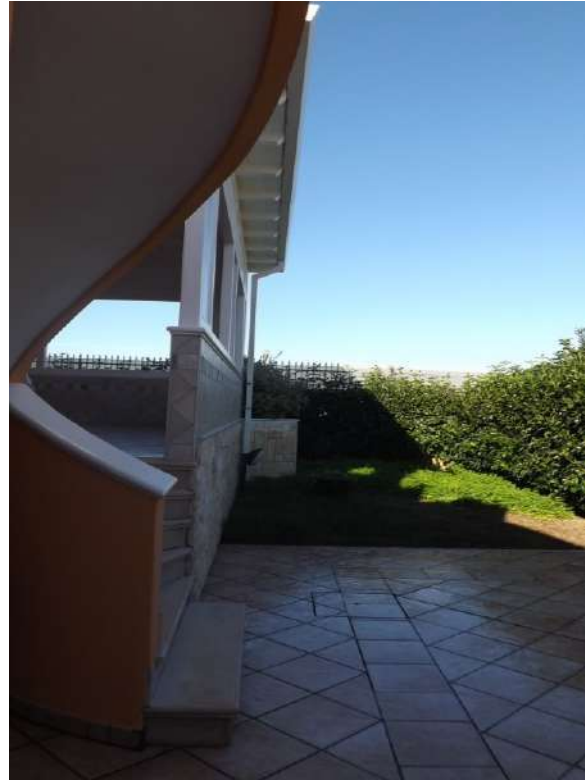
Foto 9_ Vista d'insieme dell' area di pertinenza dell'unità immobiliare oggetto di pignoramento, esposta a nord-est, a quota inferiore rispetto al piano di pavimento dell'abitazione ed accessibile mediante la scala scoperta.

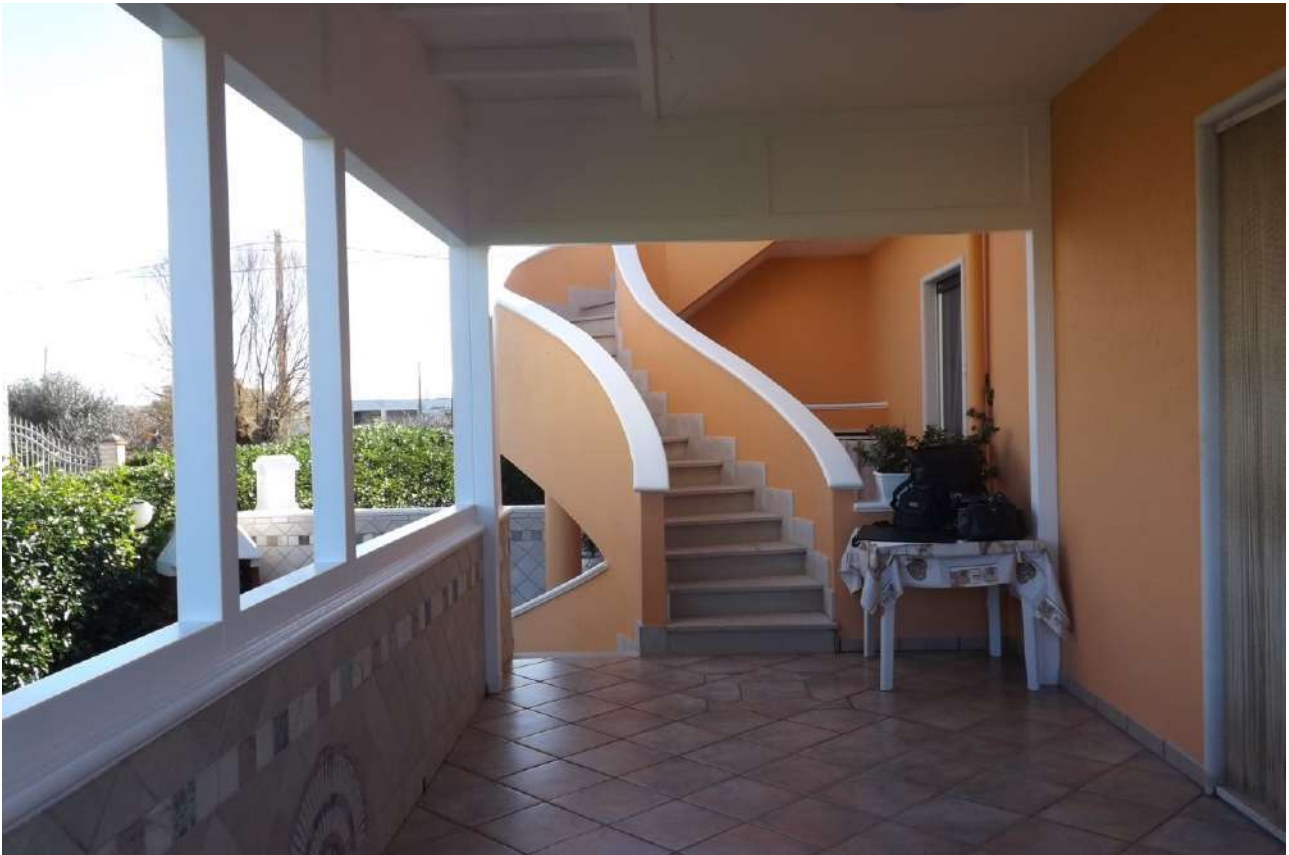
Foto 13 Vista d'insieme della porzione di veranda prospiciente il prospetto nord-est e dalla quale si accede, alla cucina dell'unità immobiliare, alla scala scoperta di collegamento con la terrazza di copertura del fabbricato e all'area pertinenziale pavimentata posta a quota inferiore.

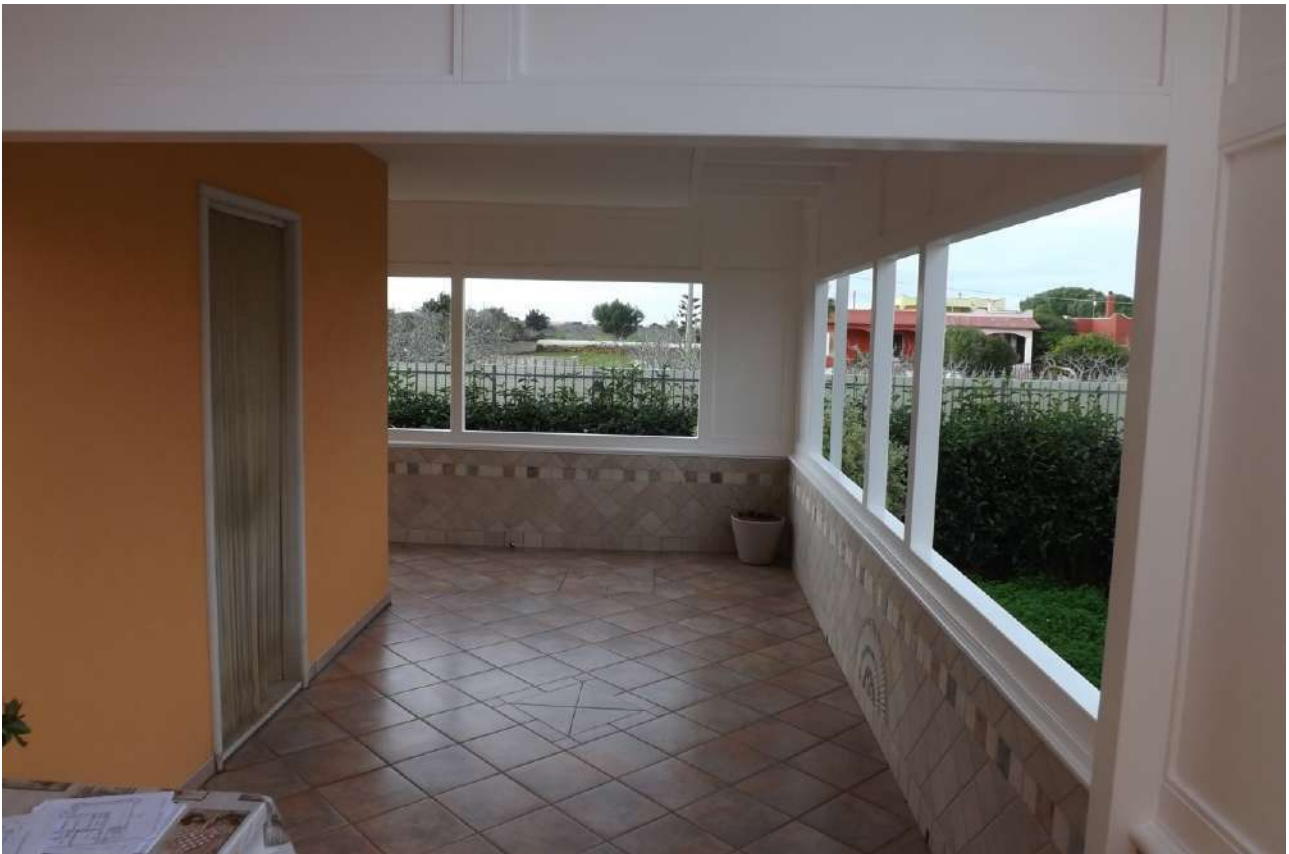
Foto 14 Altra vista della porzione di veranda prospiciente il prospetto nord-est e dalla quale si accede alla cucina dell'unità immobiliare.

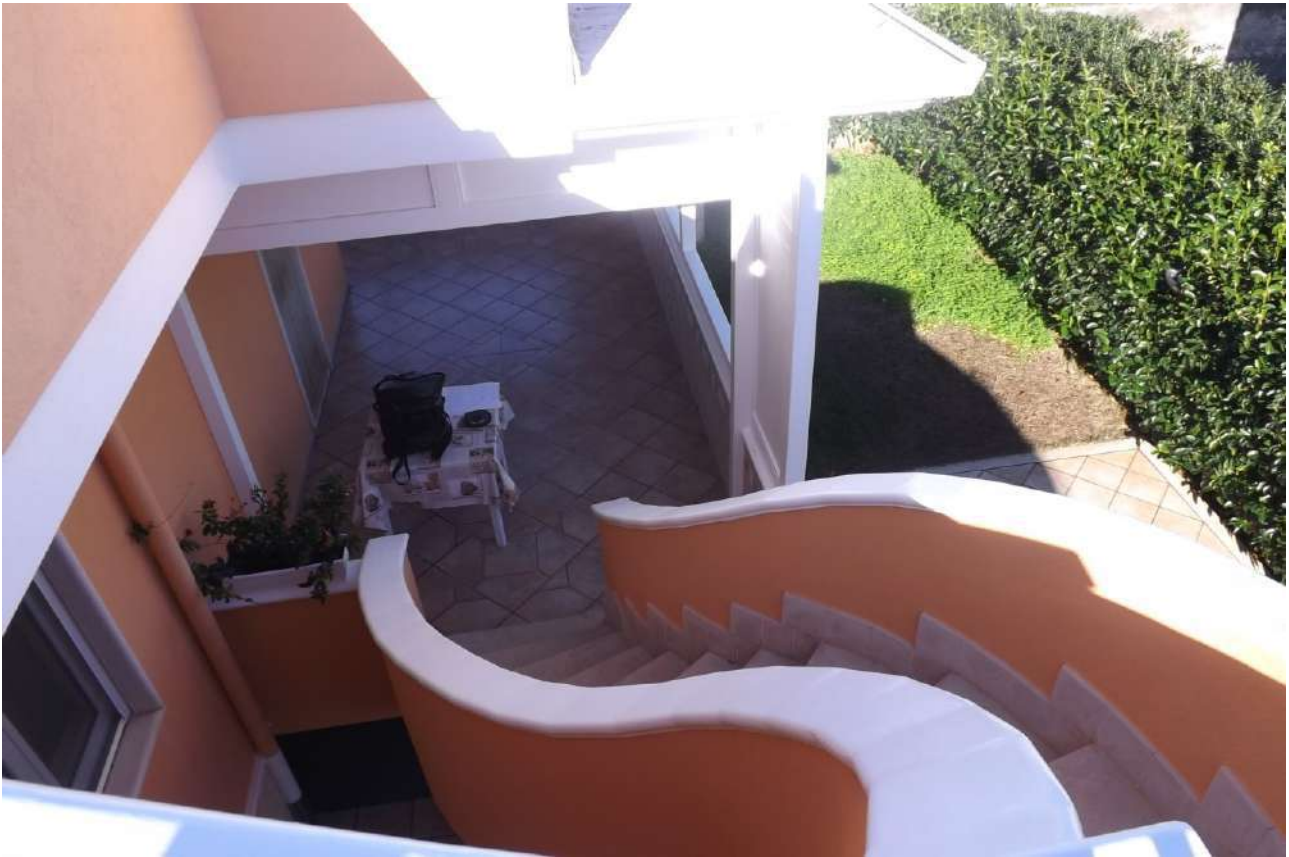
Foto 15_ Vista dall'alto della scala di collegamento esterna con la terrazza di copertura del fabbricato, della porzione di veranda prospiciente il prospetto nord-est.

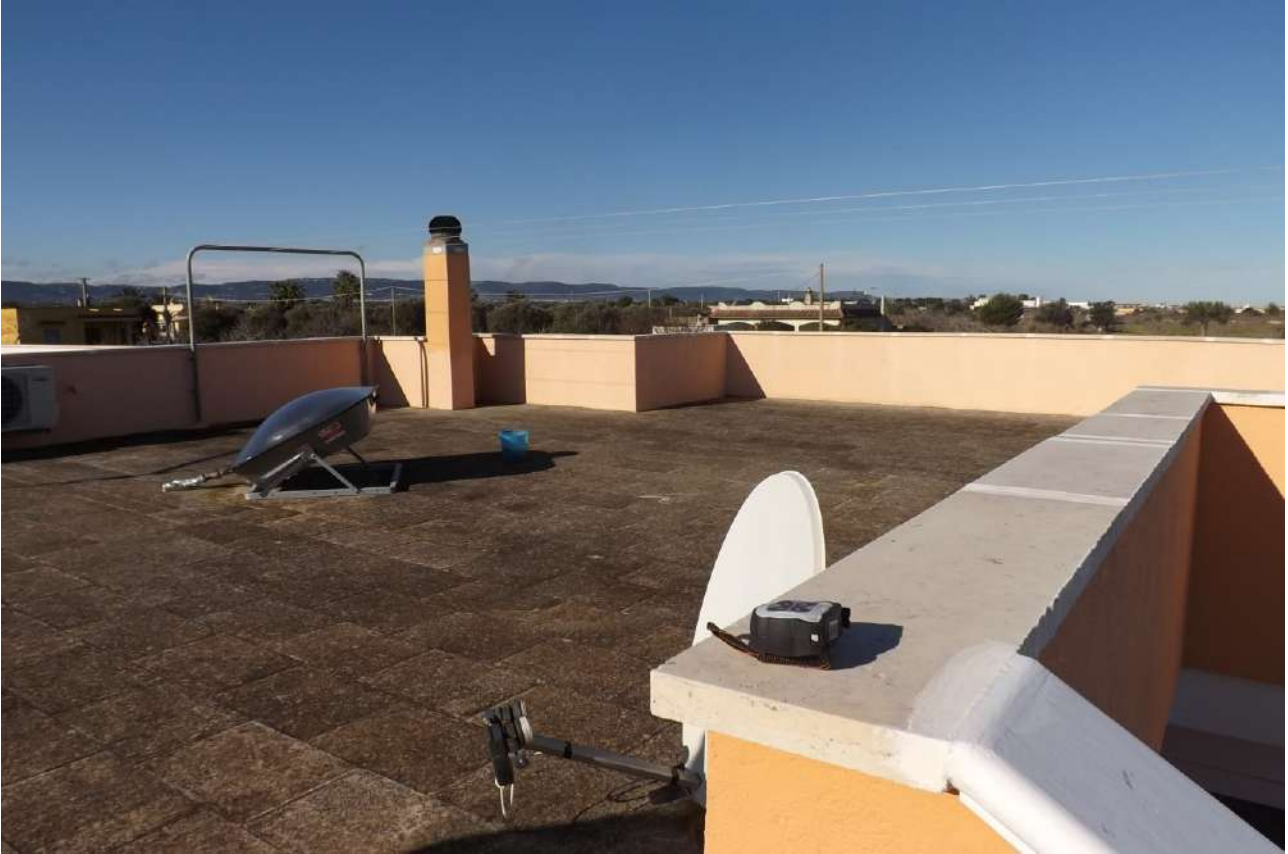
Foto 17_ Vista della porzione di terrazza praticabile del fabbricato bifamiliare a copertura dell'unità immobiliare oggetto di pignoramento.

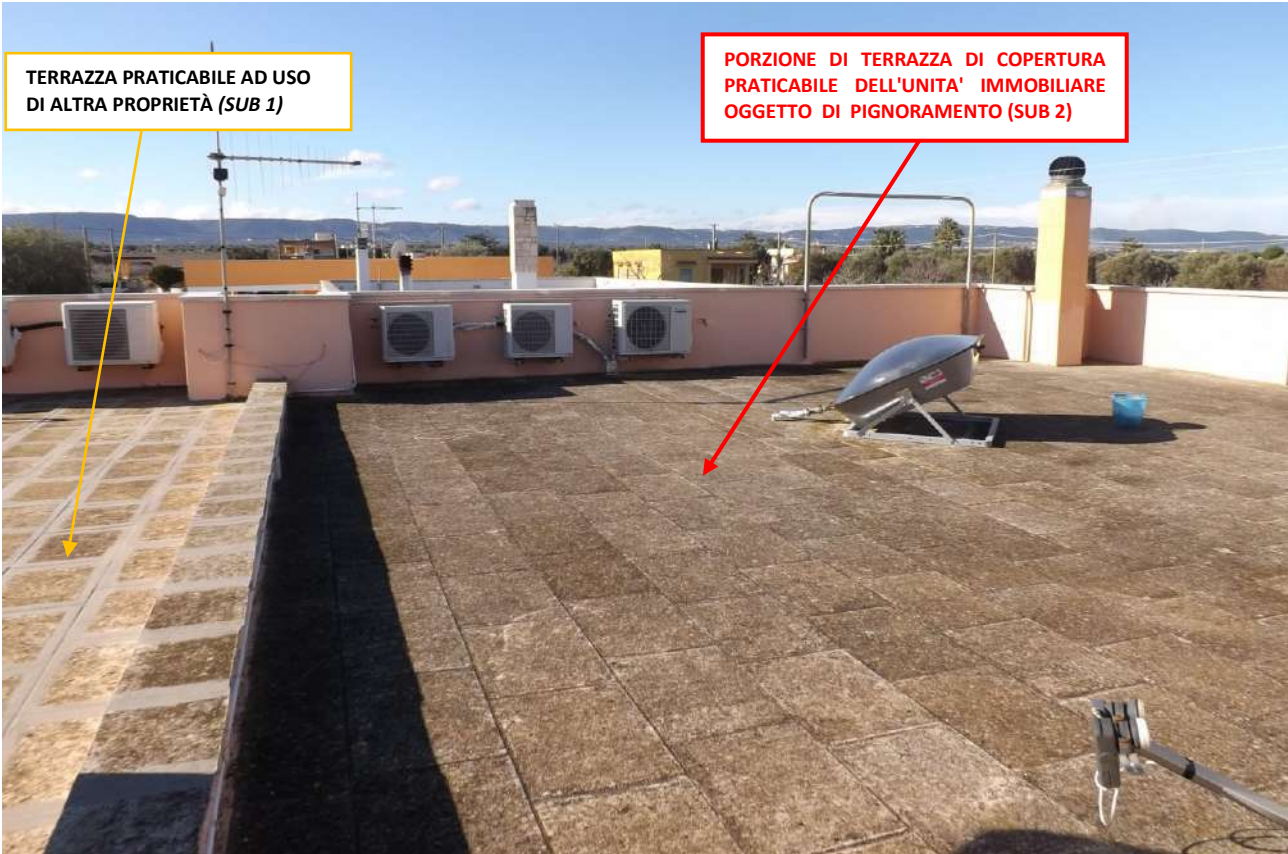
Foto 18_ Altra vista della porzione di terrazza praticabile del fabbricato bifamiliare a copertura dell'unità immobiliare oggetto di pignoramento.

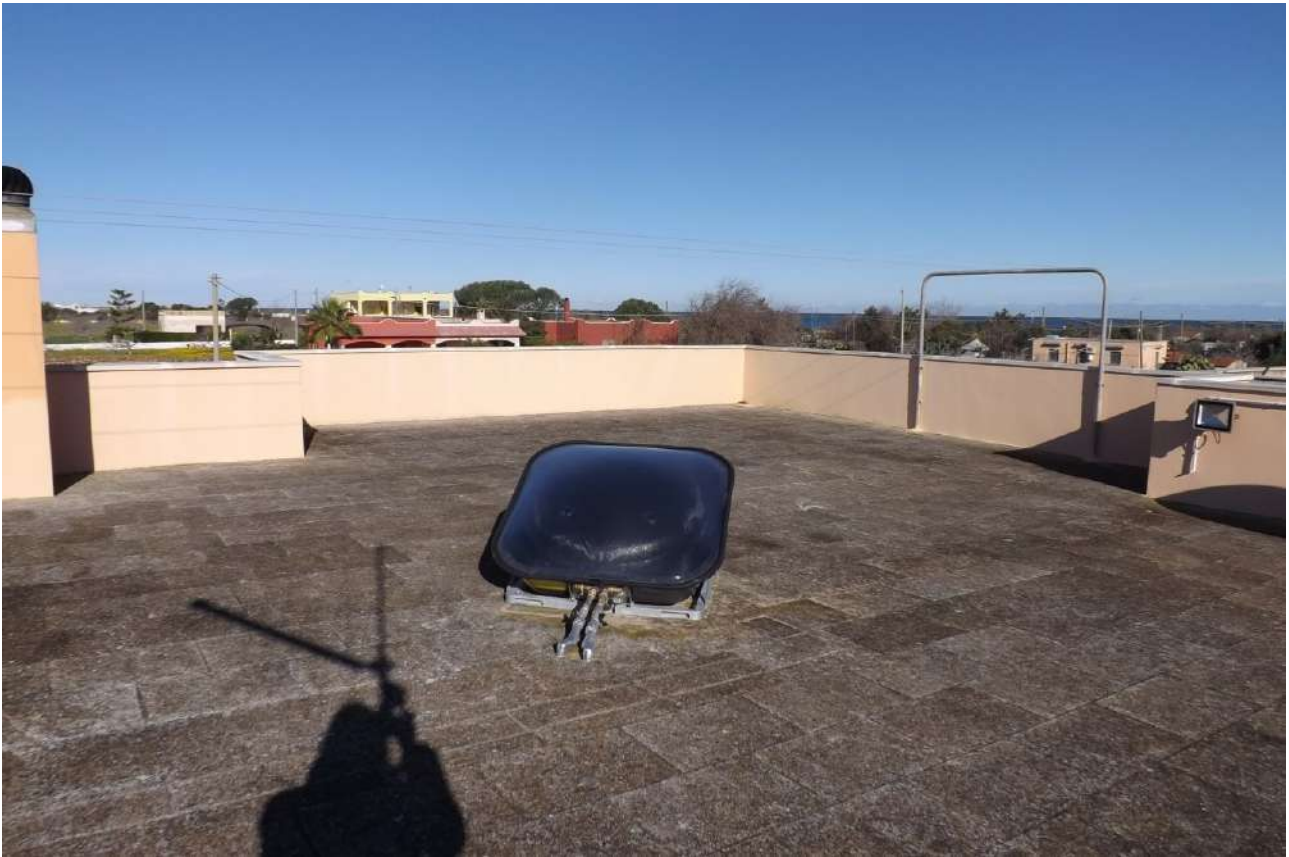
Foto 19_ Altra vista della porzione di terrazza praticabile del fabbricato bifamiliare a copertura dell’unità immobiliare oggetto di pignoramento.

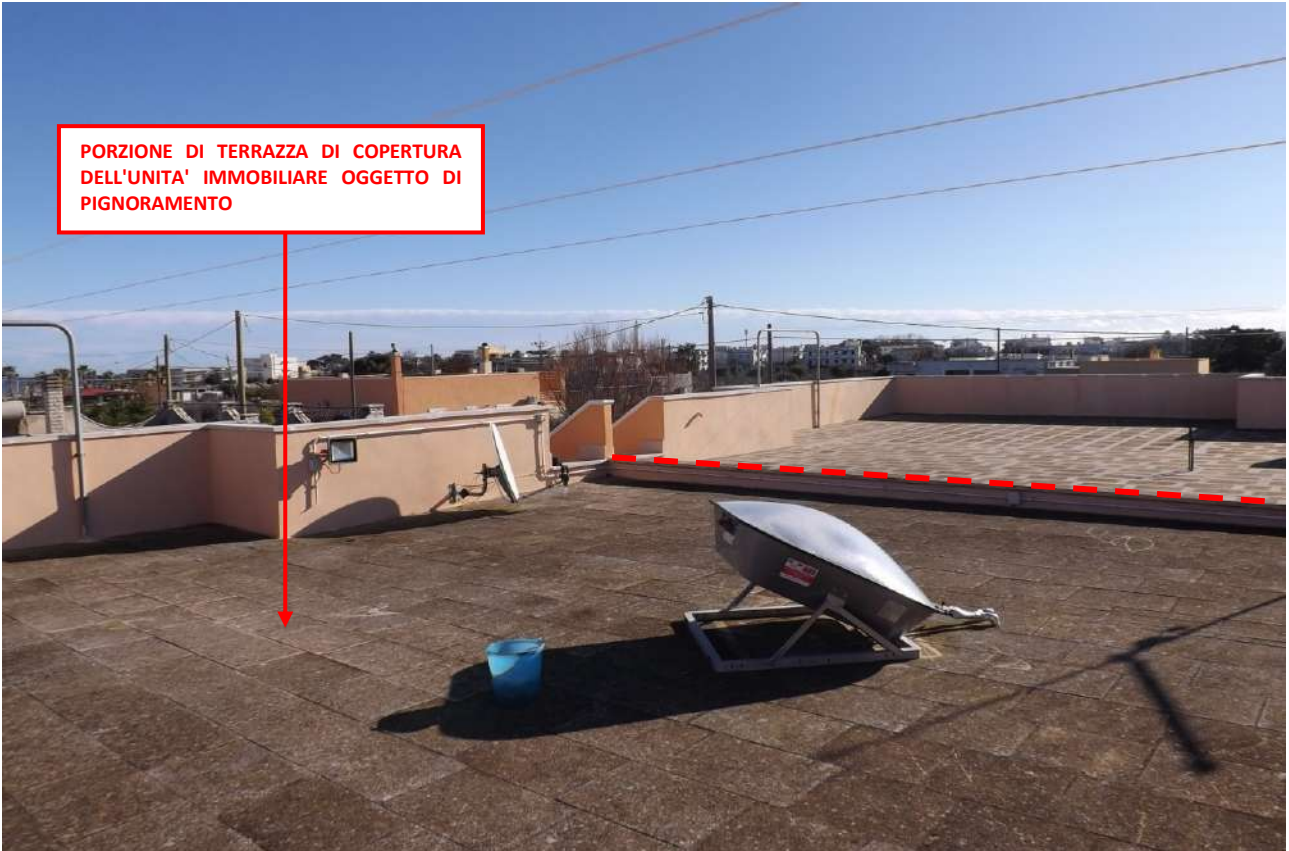
Foto 20_ Altra vista della porzione di terrazza praticabile del fabbricato bifamiliare a copertura dell’unità immobiliare oggetto di pignoramento.

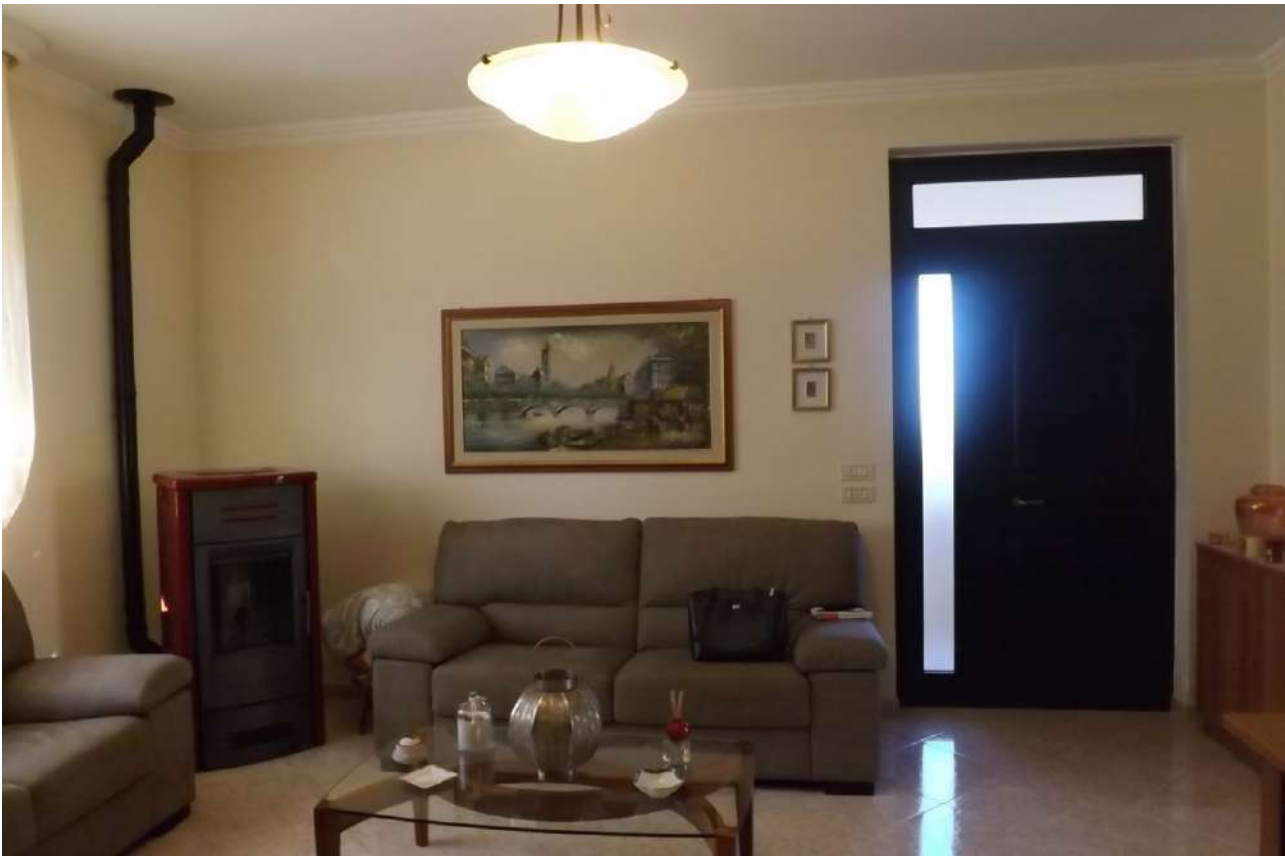
Foto 21_ Vista dal soggiorno/pranzo del portoncino di accesso all’unità immobiliare oggetto di pignoramento, realizzato in legno-alluminio ed inserto in vetro.

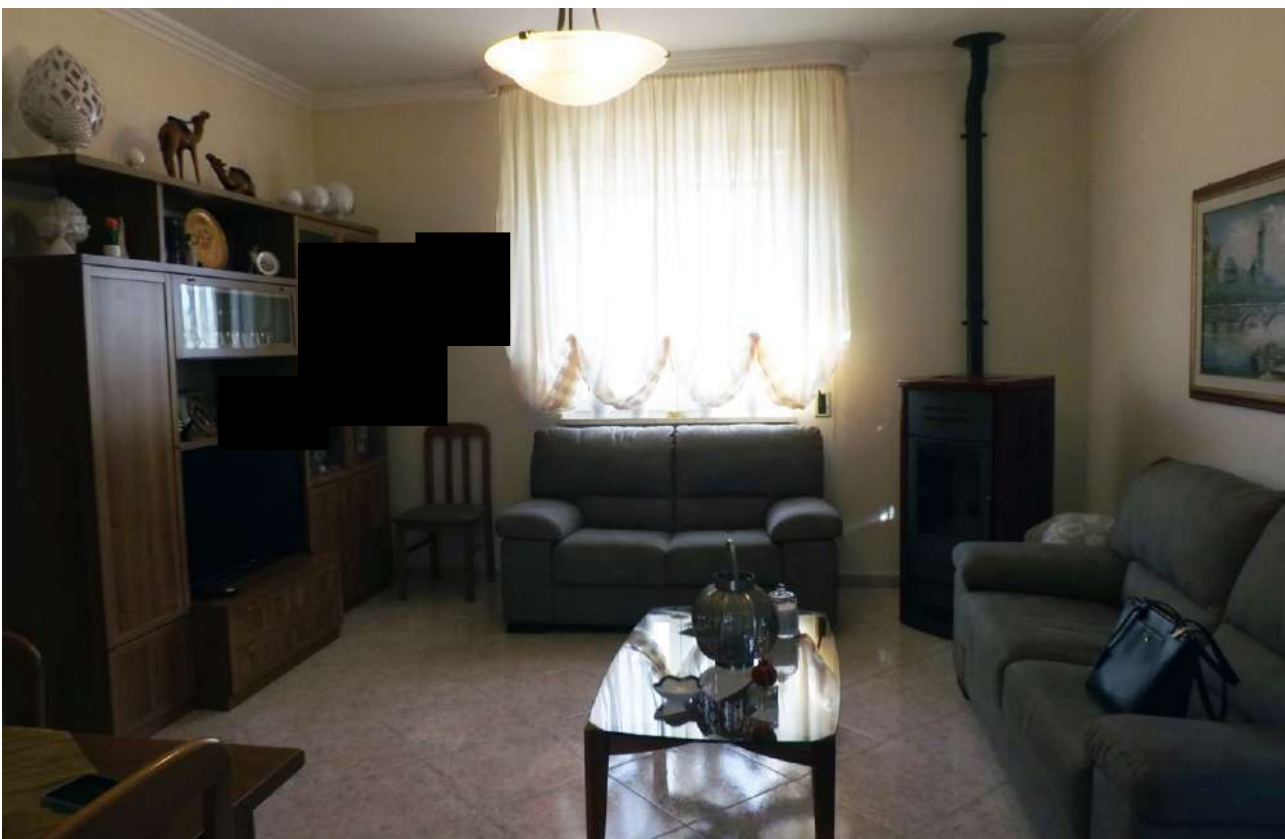
Foto 22_ Altra vista del soggiorno/pranzo dell’unità immobiliare oggetto di pignoramento.

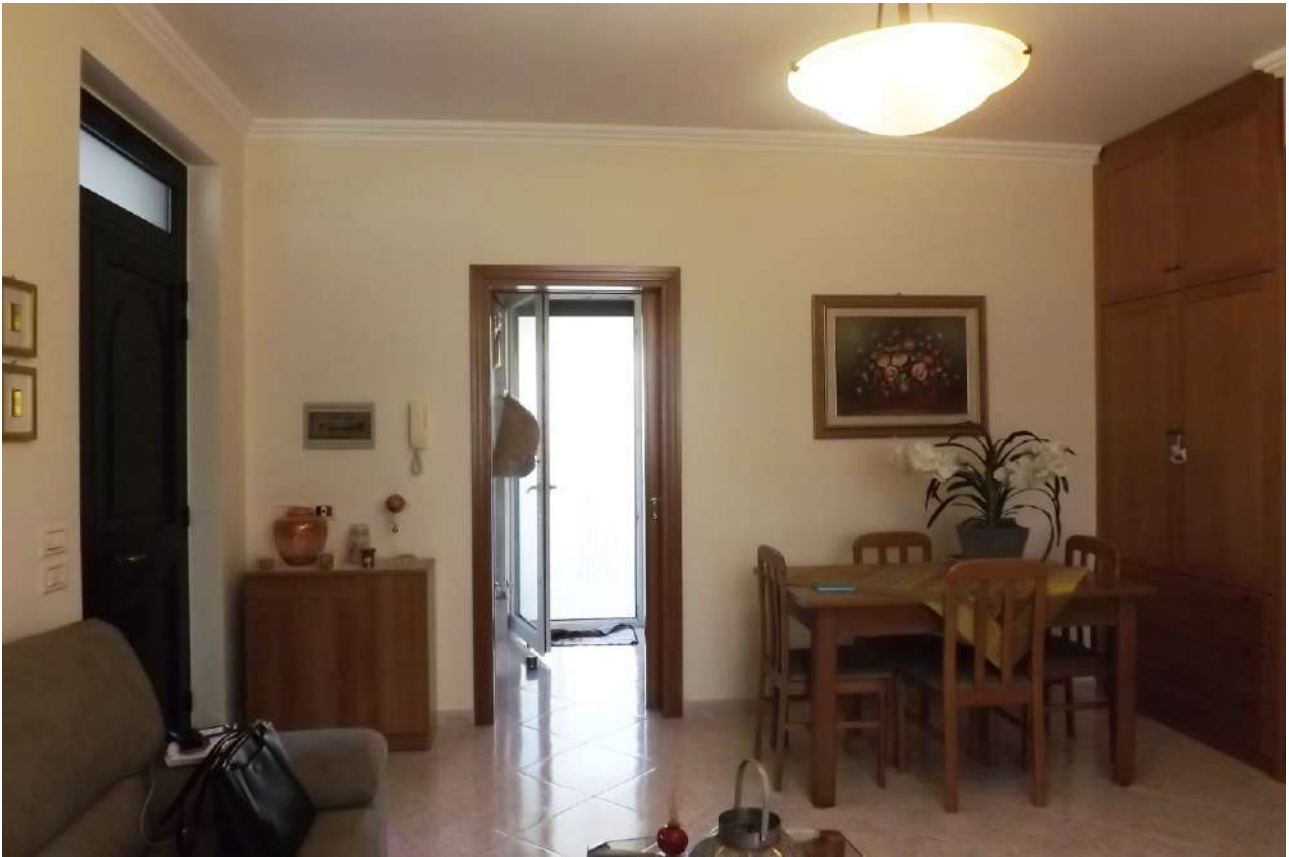
Foto 23_ Vista dal soggiorno/pranzo della porta di accesso alla cucina dell’unità immobiliare oggetto di pignoramento.

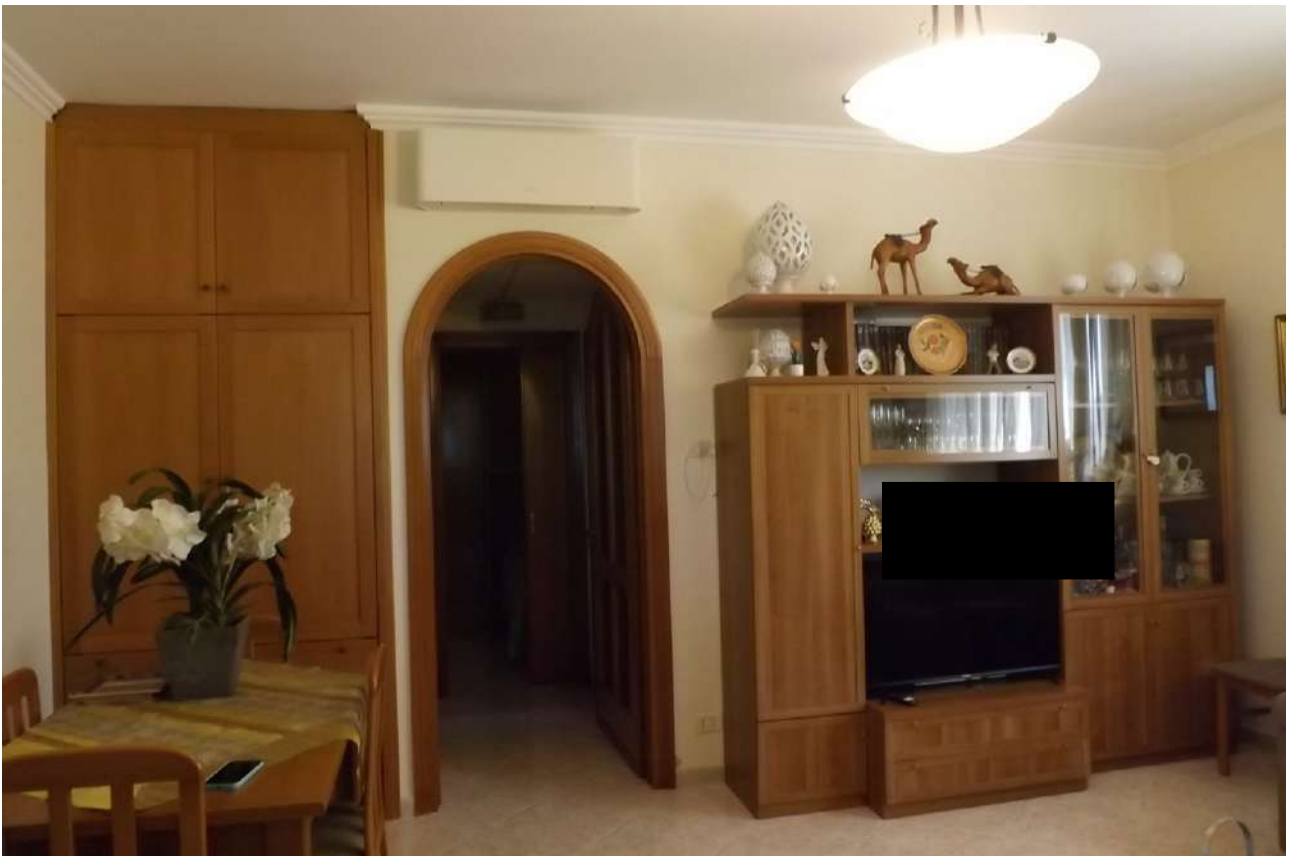
Foto 24_ Vista dal soggiorno/pranzo della porta di accesso alla zona notte dell’unità immobiliare oggetto di pignoramento.

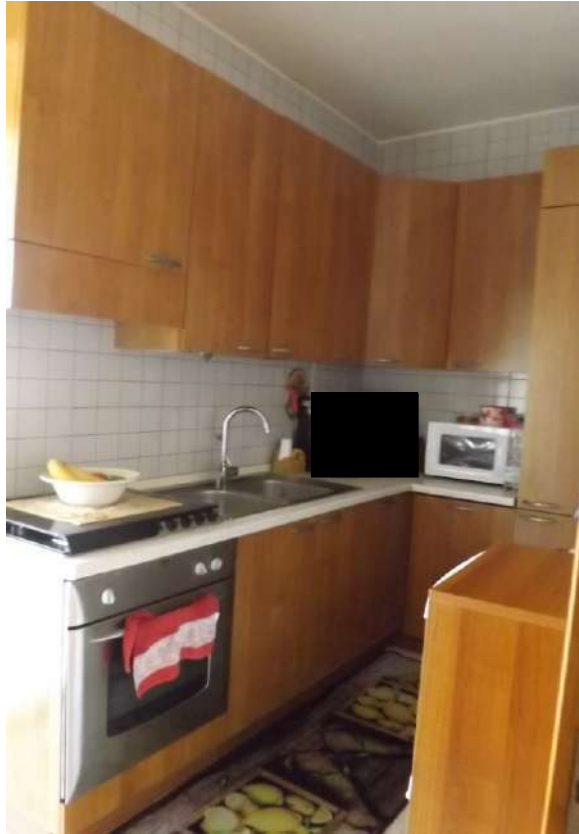
Foto 25_ Vista della cucina dell'unità immobiliare oggetto di pignoramento.

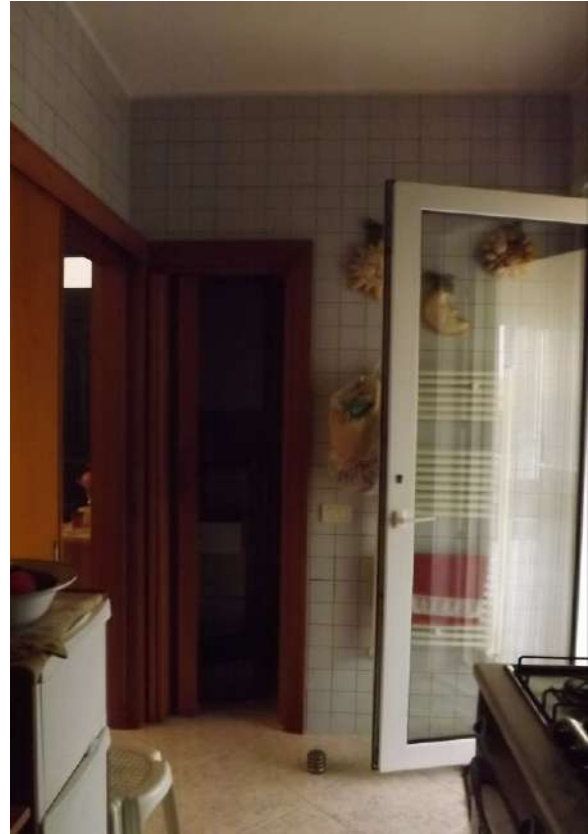
Foto 26_ Altra vista della cucina con la porta di accesso alla porzione di porticato esposto a nord-est.

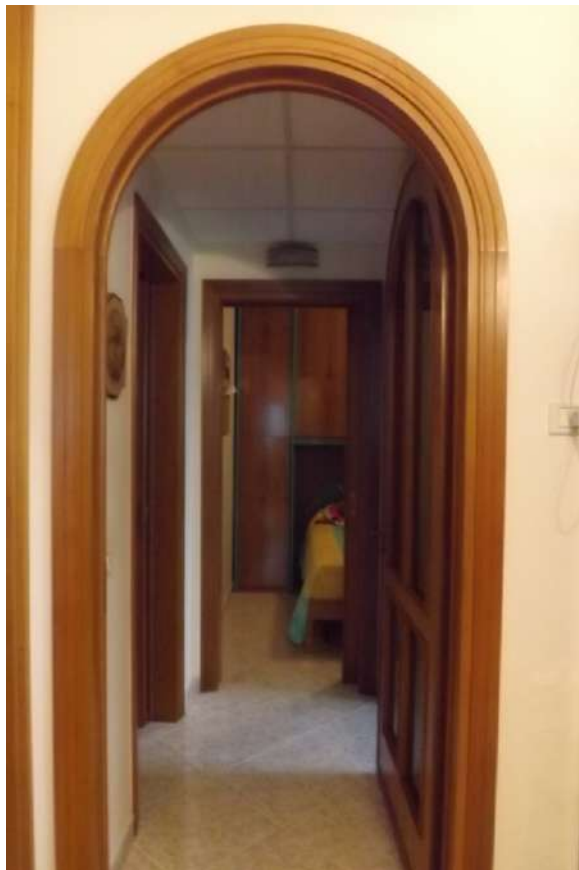
Foto 27_ Vista del disimpegno della zona notte.

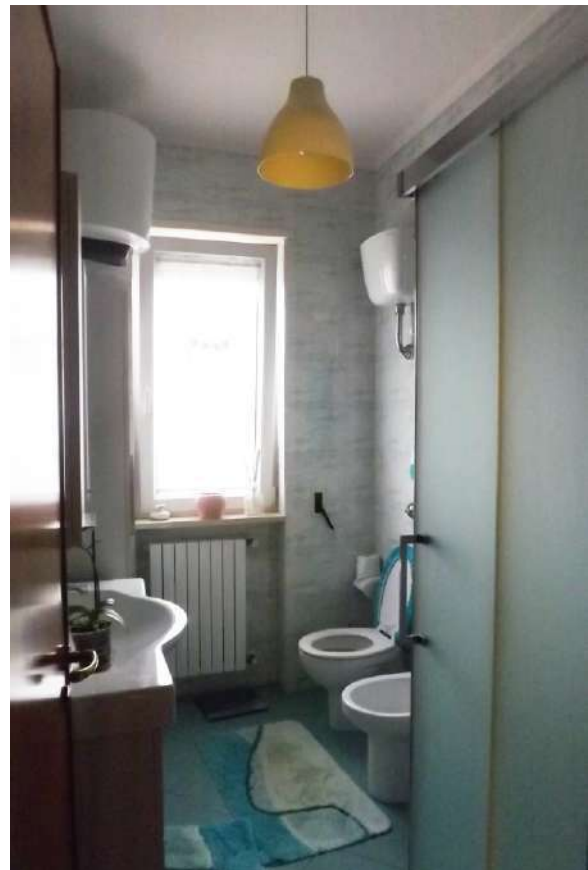
Foto 28_ Vista dell'unico servizio igienico con affaccio sull'area pertinenziale esclusiva ubicata a nord-ovest.

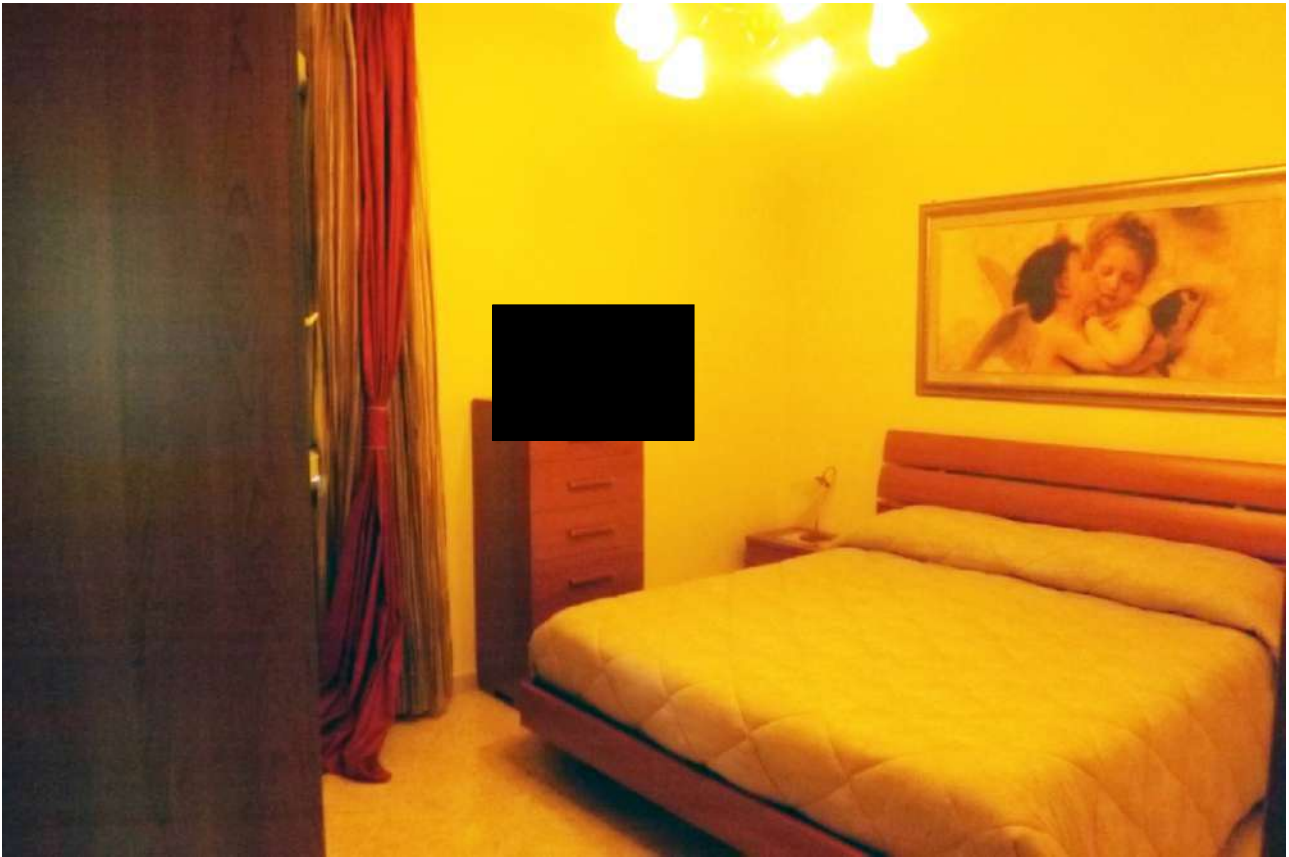
Foto 29_ Vista della stanza da letto matrimoniale con affaccio sull’area pertinenziale esclusiva ubicata a nord-est.

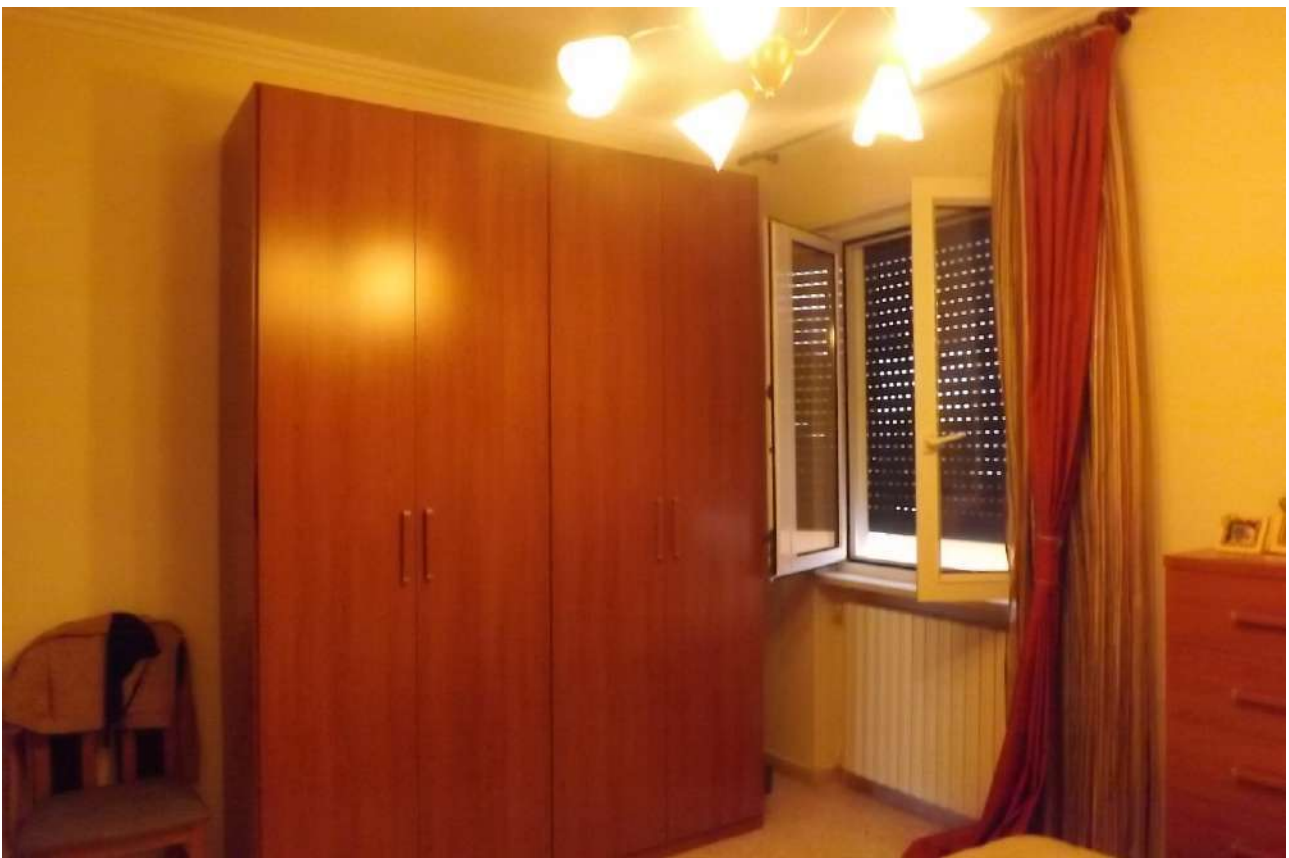
Foto 30_ Altra vista della stanza da letto matrimoniale.
