TRIBUNALE DI BRINDISI
Ufficio esecuzioni immobiliari
G.E. Dott. Antonio Ivan NATALI

Oggetto:
PROCEDURA ESECUTIVA
N 98 RG Es 2022

Abitazione al piano terra con area pertinenziale esterna, facente parte di fabbricato (villa) bifamiliare, sita nel Comune di Fasano (BR) alla Contrada Calafetente snc.

All. n. 4_DOCUMENTAZIONE
FOTOGRAFICA

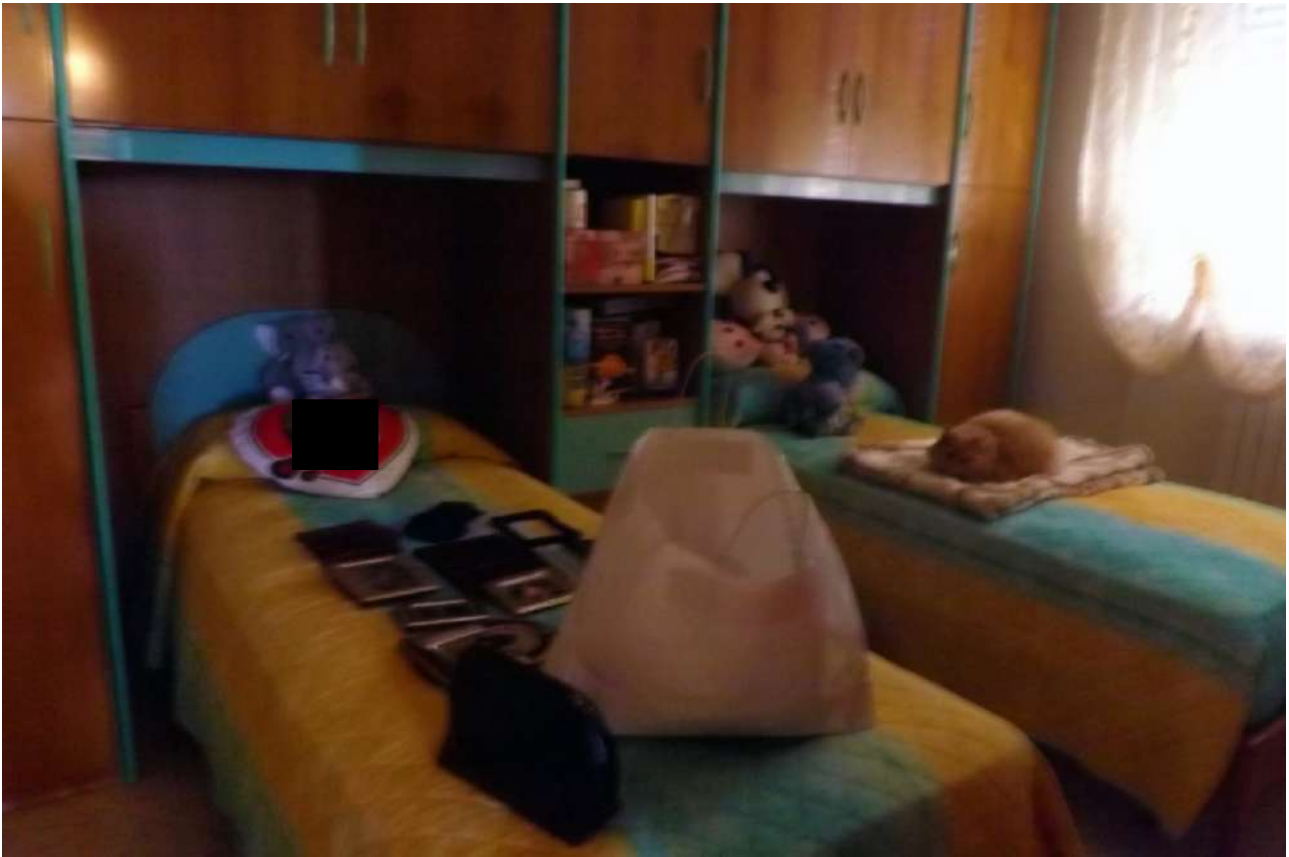
Foto 31_ Vista della seconda stanza da letto con affaccio sull’area pertinenziale esclusiva ubicata a nord-ovest.
