RELAZIONE ESTIMATIVA

FALLIMENTO N. 8/2004

TRIBUNALE DI BENEVENTO

RELAZIONE DI STIMA

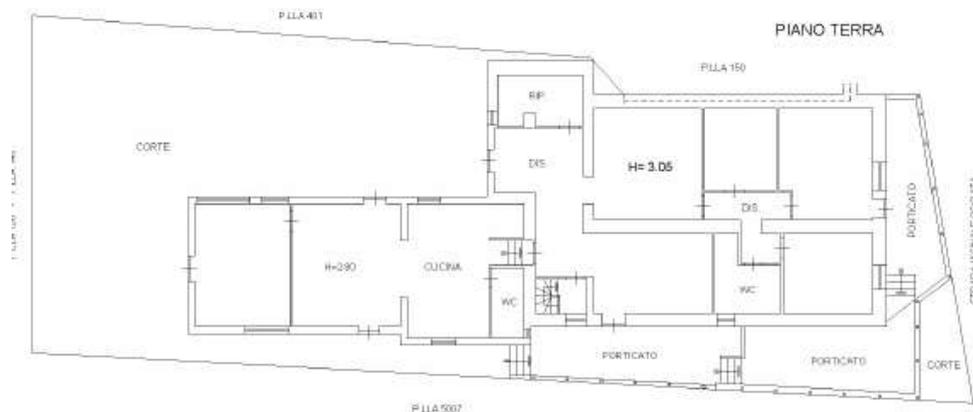
Planimetria catastale

Superata la porta in comune con la parte originaria, precedentemente descritta, attraverso 3 gradini, si accede all'ala più moderna e abitata del fabbricato, a cui si può accedere direttamente anche dalla corte, attraverso l'ingresso 2 (vedi schema planimetrico a pag.7). Anche questo secondo corpo di fabbrica, costruito in tempi più recenti, è presente nella planimetria catastale, ma non è conforme, a causa dell'aggiunta di un ulteriore ampliamento volumetrico, realizzato in tempi successivi all'accatastamento del 2006, ed evidenziato in giallo, nel richiamato grafico di pagina 7. Per rendere maggiormente comprensibile la difformità catastale riscontrata si riportano le due planimetrie a confronto.
