*IMMAGINI DELL'EDIFICIO IN GENERALE*

IMMAGINI DEI BOX INTERRATI(DI CUI AI LOTTI 2-3-4-5)

Cantù, 11/10/2024

il perito  
Ing. Giuseppe Crocco

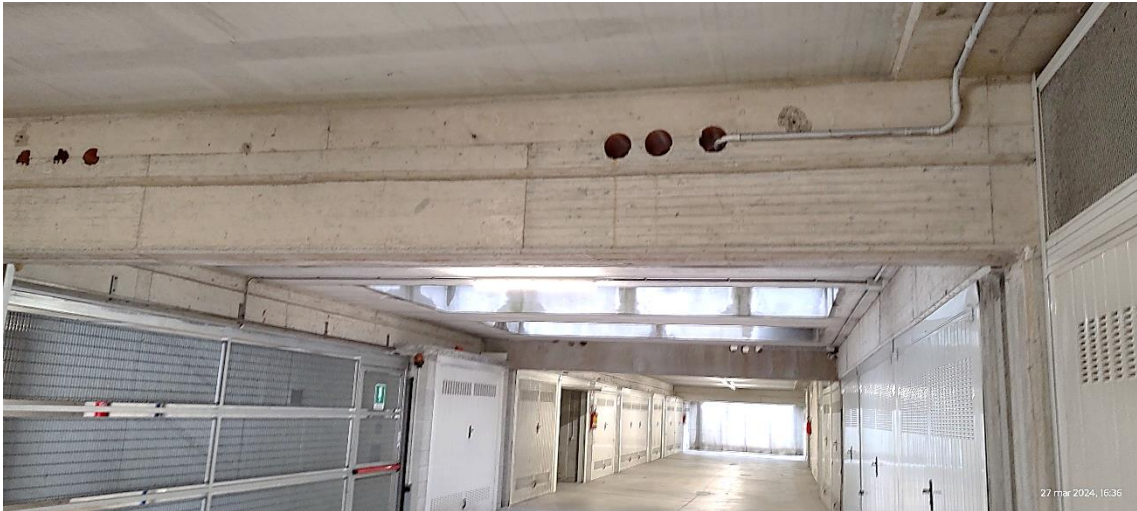
*Veduta generale del corsello box*
