Procedura esecutiva iscritta al n. 34/2017 R.E.

REPERTO FOTOGRAFICO

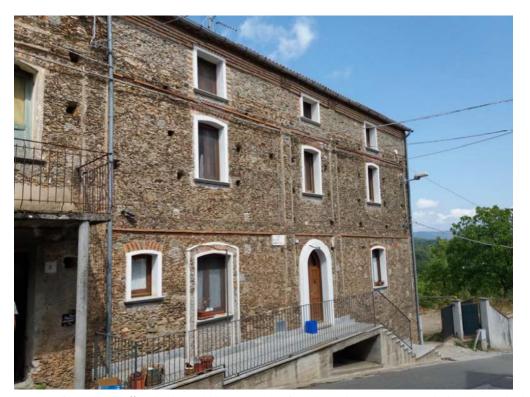
Foto n. 1: Accesso all'unità immobiliare n. 1 del fabbricato in muratura costituito di tre piani fuori terra censito in catasto fabbricati dalla particella 31 del foglio di mappa 27 del comune di Decollatura.

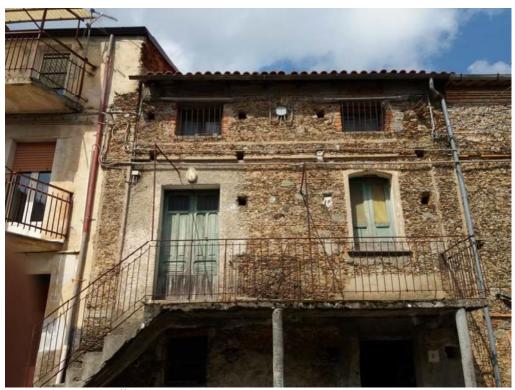
Foto n. 2: Accesso all'unità immobiliare n. 2 del fabbricato in muratura costituito di tre piani fuori terra e censito in catasto fabbricati dalla particella 31, foglio di mappa 27 del comune di Decollatura.

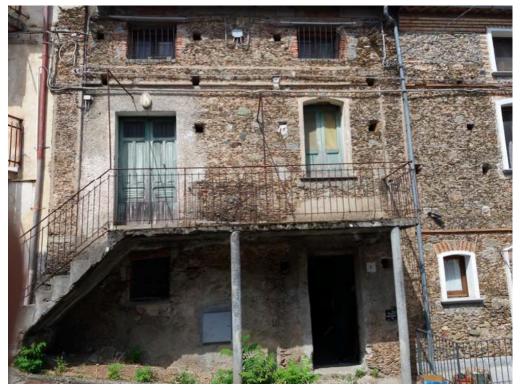
Foto n. 3: Accesso al piano terra dell'unità immobiliare n. 2 del fabbricato in muratura costituito di tre piani fuori terra e censito in catasto fabbricati dalla particella 31, foglio di mappa 27 del comune di Decollatura.

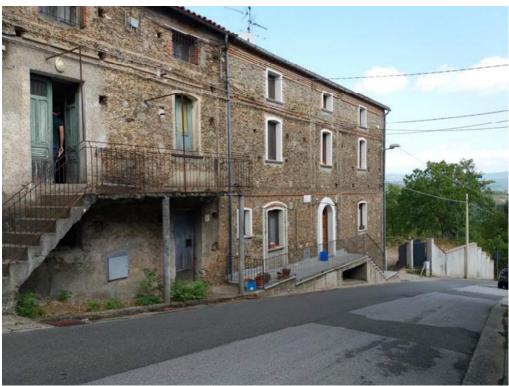
Foto n. 4: Fabbricato in muratura costituito di tre piani fuori terra e censito in catasto fabbricati dalla particella 31, foglio di mappa 27 del comune di Decollatura.

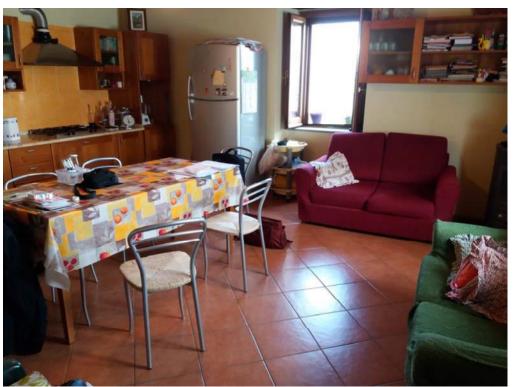
Foto n. 5: Cucina (indicata con la lettera **K**) ubicata al piano terra dell'unità immobiliare n. 1 del fabbricato in muratura.

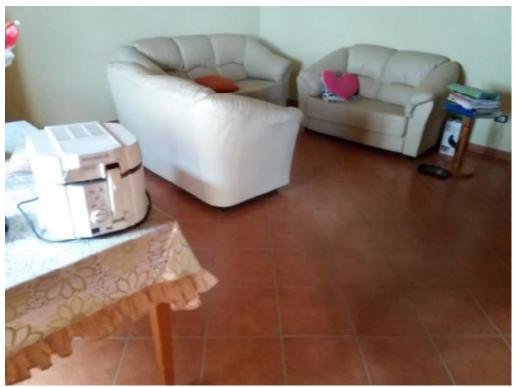
Foto n. 6: Soggiorno (indicato con la lettera **S**) ubicato al piano terra dell'unità immobiliare n. 1 del fabbricato in muratura.

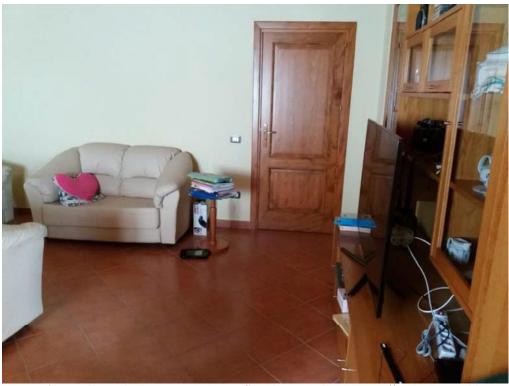
Foto n. 8: Soggiorno (indicato con la lettera **S**) ubicato al piano terra dell'unità immobiliare n. 1 del fabbricato in muratura.

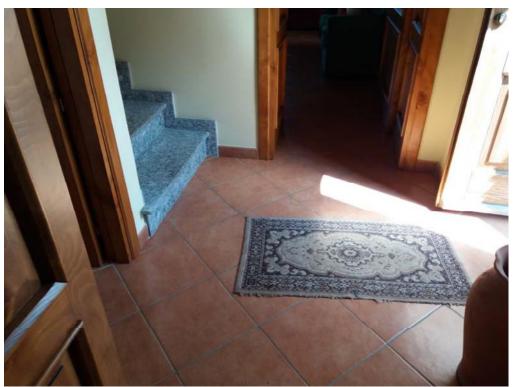
Foto n. 9: Ingresso (indicato con la lettera **I**) ubicato al piano terra dell'unità immobiliare n. 1 del fabbricato in muratura.

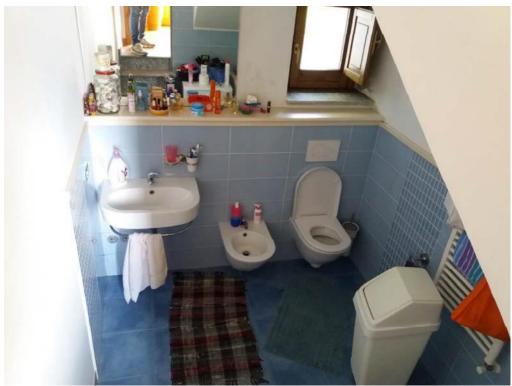
Foto n. 10: Bagno (indicato con il simbolo **WC1**) ubicato al piano terra dell'unità immobiliare n. 1 del fabbricato in muratura.

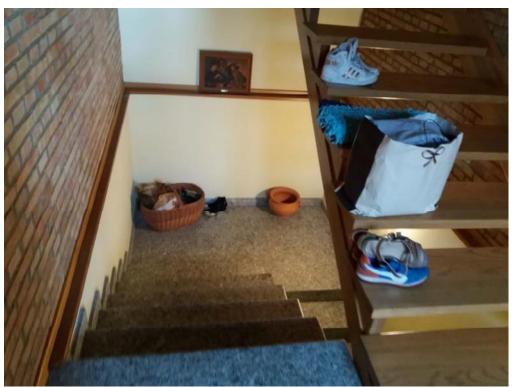
Foto n. 11: Vano scala che consente il collegamento verticale tra i tre piani dell'unità immobiliare n. 1.

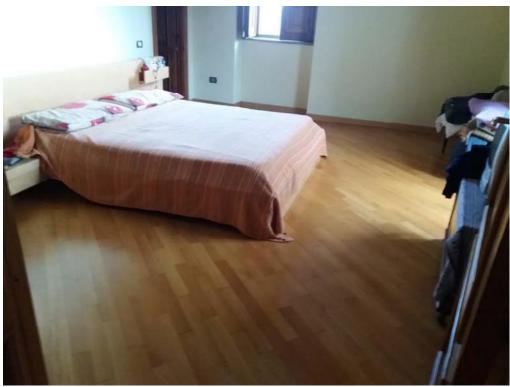
Foto n. 12: Stanza da letto (indicata con il simbolo L1) ubicato al primo piano dell'unità immobiliare n. 1 del fabbricato in muratura.

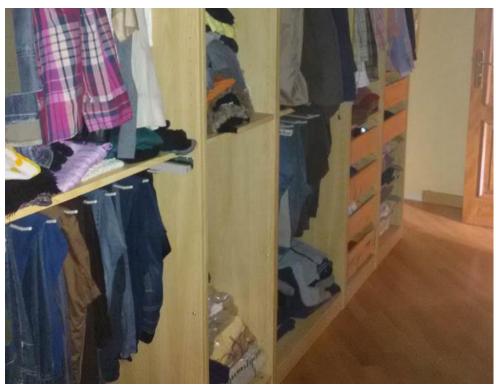
Foto n. 14: Cabina armadio (indicata con il simbolo **Cab**) ubicata al primo piano dell'unità 1 del fabbricato in muratura.

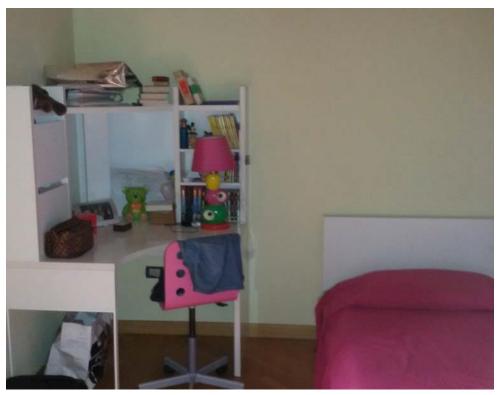
Foto n. 16: Stanza da letto (indicata con il simbolo L2) ubicata al piano primo dell'unità 1 del fabbricato in muratura.

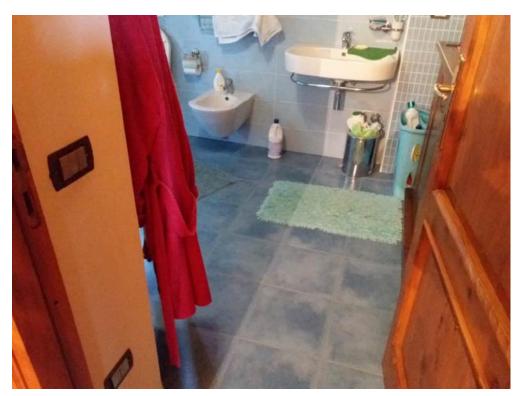
Foto n. 17: Bagno (indicato con il simbolo WC2) ubicato al piano primo dell'unità 1 del fabbricato in muratura.

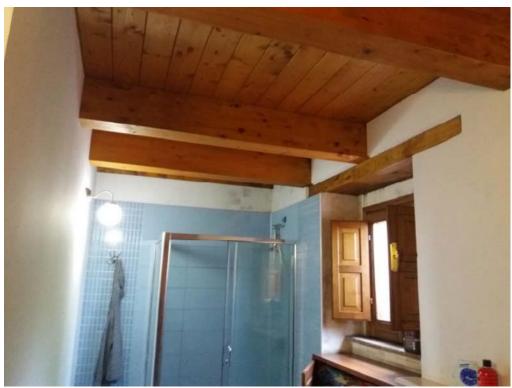
Foto n. 18: Bagno (indicato con il simbolo WC2) ubicato al piano primo dell'unità 1 del fabbricato in muratura.

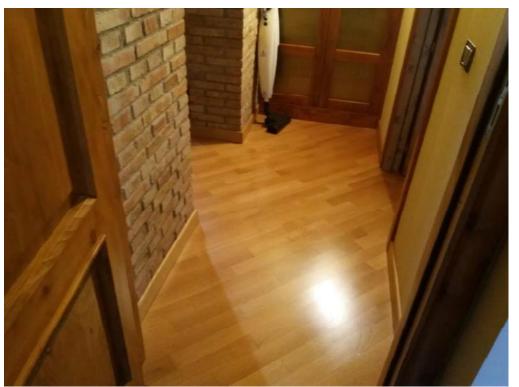
Foto n. 19: Disimpegno (indicato con il simbolo **Corr**) ubicato al piano primo dell'unità 1 del fabbricato in muratura.

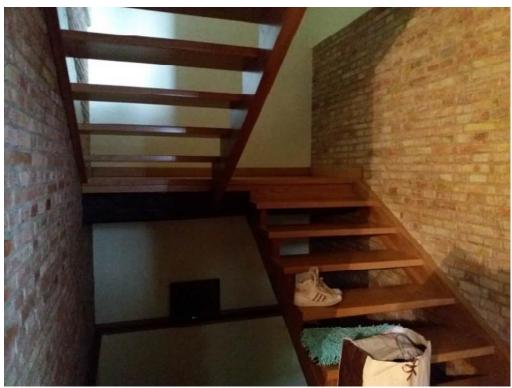
Foto n. 20: Rampe di scale che consentono il collegamento verticale diretto tra il primo piano ed il secondo piano dell'unità 1 del fabbricato in muratura.

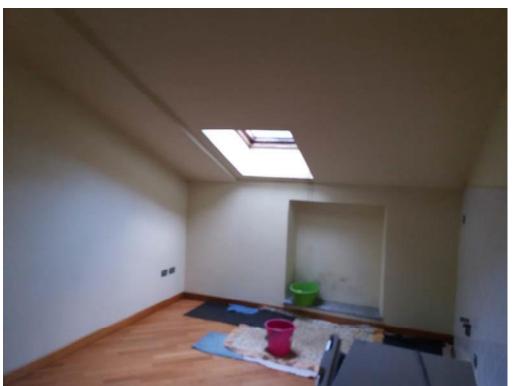
Foto n. 23: Vano (indicato con il simbolo S4) ubicato al secondo piano dell'unità 1 del fabbricato in muratura.

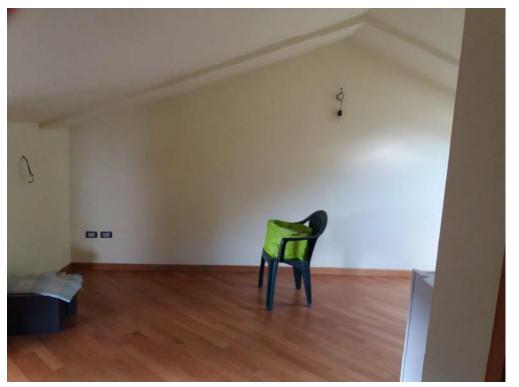
Foto n. 25: Vano indicato con il simbolo **S4** del secondo piano dell'unità 1 del fabbricato in muratura.

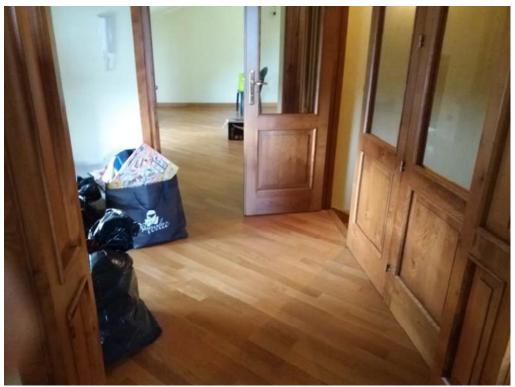
Foto n. 26: Disimpegno indicato con il simbolo Dis del secondo piano dell'unità 1 del fabbricato in muratura.

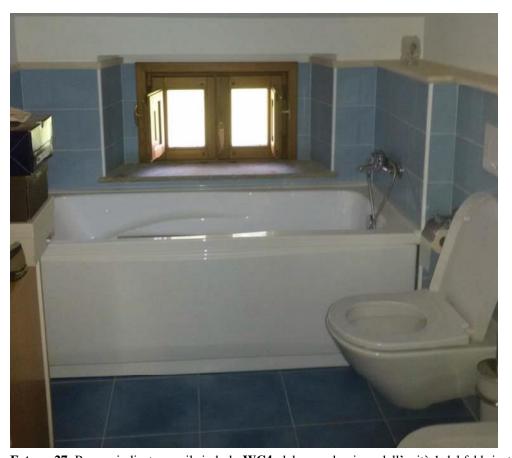
Foto n. 27: Bagno, indicato con il simbolo WC4, del secondo piano dell'unità 1 del fabbricato. Ing. Natale Rondinelli in muratura.

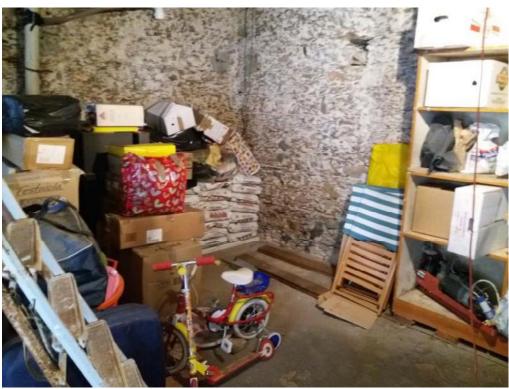
Foto n. 28: Deposito, indicato con il simbolo **S1**, ubicato al piano terra dell'unità 2 del fabbricato in muratura.

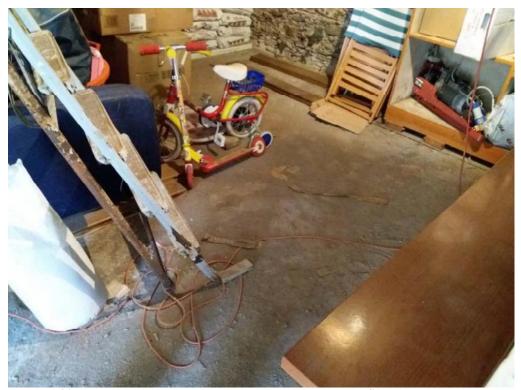
Foto n. 30: Pavimento del deposito, indicato con il simbolo **S1**, ubicato al piano terra dell'unità 2 del fabbricato in muratura.

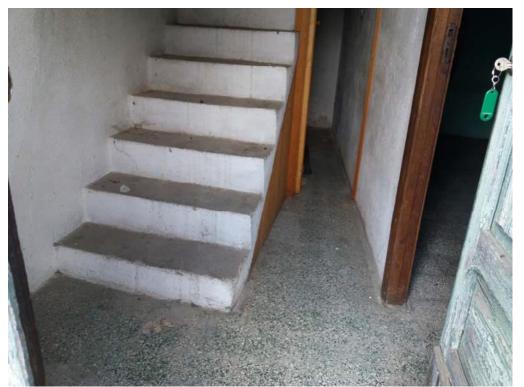
Foto n. 31: Ingresso, indicato con il simbolo I2, ubicato al piano primo dell'unità 2 del fabbricato in muratura.

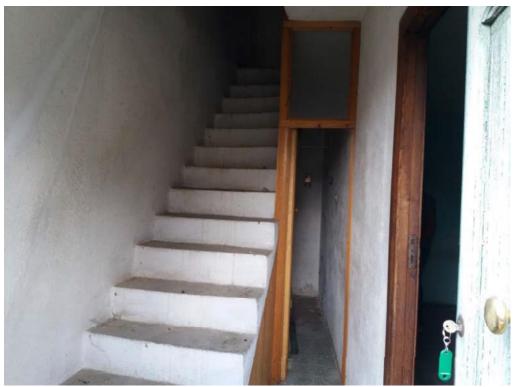
Foto n. 32: Vano scala che collega verticalmente il piano primo al piano secondo dell'unità 2 del fabbricato in muratura.

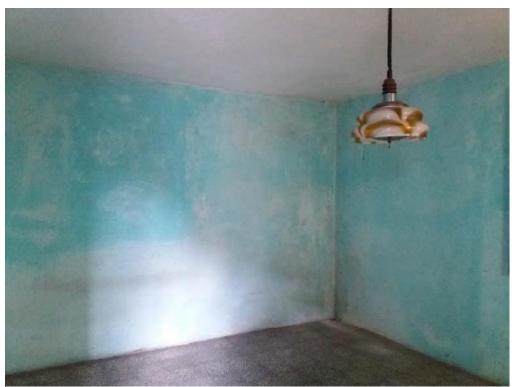
Foto n. 33: Vano, indicato con il simbolo **S2**, ubicato al piano primo dell'unità 2 del fabbricato in muratura.

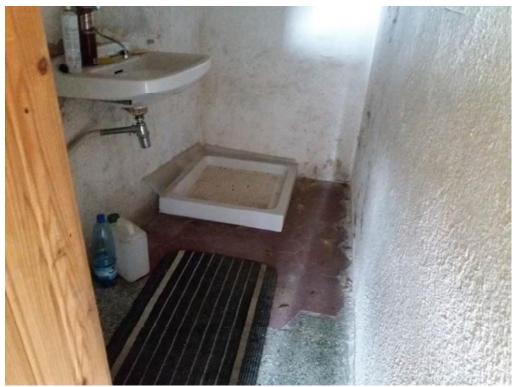
Foto n. 34: Bagno, indicato con il simbolo WC3, ubicato al piano primo dell'unità 2 del fabbricato in muratura.

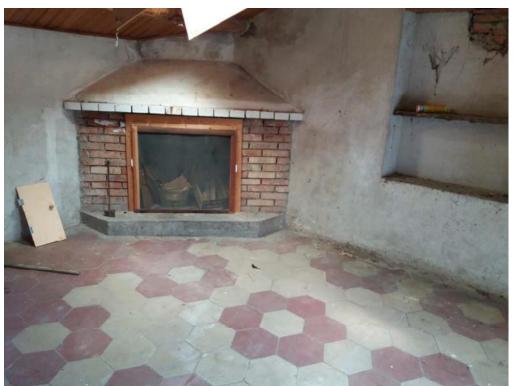
Foto n. 35: Caminetto ubicato nella stanza, indicata con il simbolo S3, ubicato al piano secondo dell'unità 2 del fabbricato in muratura.

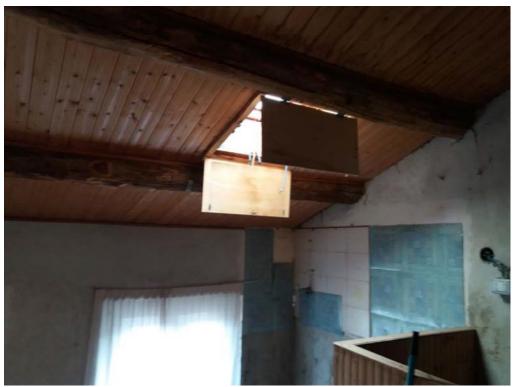
Foto n. 36: Stanza, indicata con il simbolo S3, ubicato al piano secondo dell'unità 2 del fabbricato in muratura.

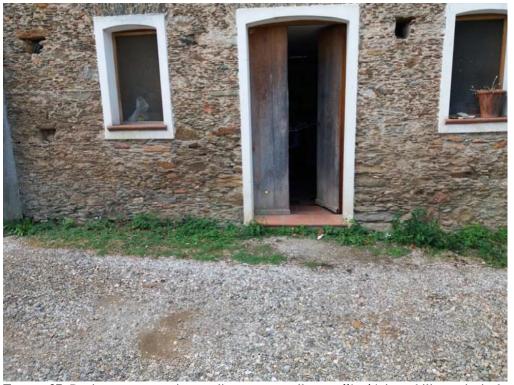
Foto n. 37: Pertinenza accessoria non direttamente collegata all'unità immobiliare principale, ubicata al piano seminterrato dell'immobile oggetto di pignoramento.

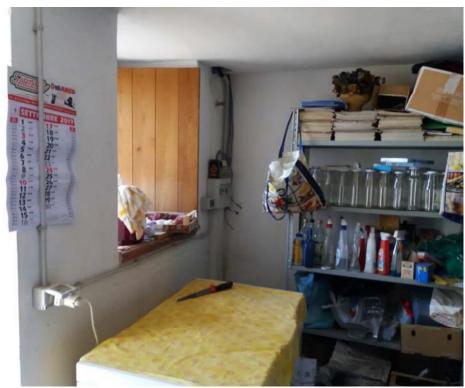
Foto n. 38: Pertinenza accessoria non direttamente collegata all'unità immobiliare principale, ubicata al piano seminterrato dell'immobile oggetto di pignoramento.

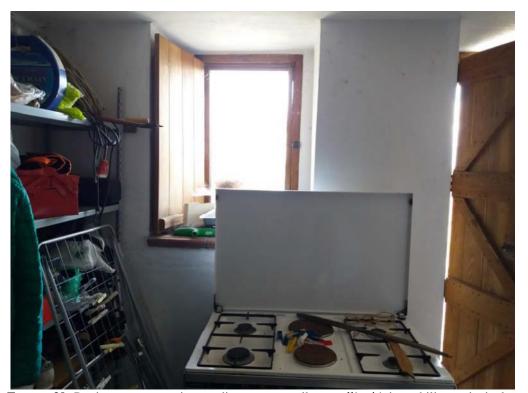
Foto n. 39: Pertinenza accessoria non direttamente collegata all'unità immobiliare principale, ubicata al piano seminterrato dell'immobile oggetto di pignoramento.

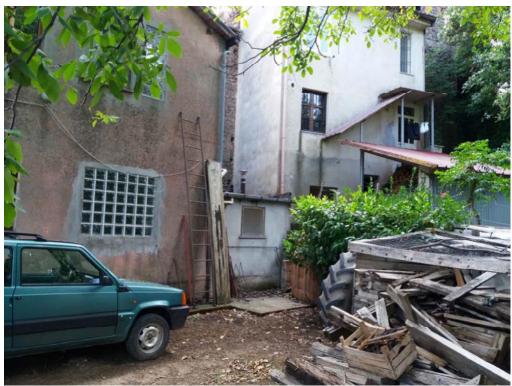
Foto n. 40: Corpo di fabbrica derivante dall'ampliamento dell'immobile censito in catasto dalla particella 32 del foglio di mappa 27 del comune di Decollatura, stralciato dalla procedura esecutiva per cui è causa a seguito dell'udienza del 25 ottobre 2017.

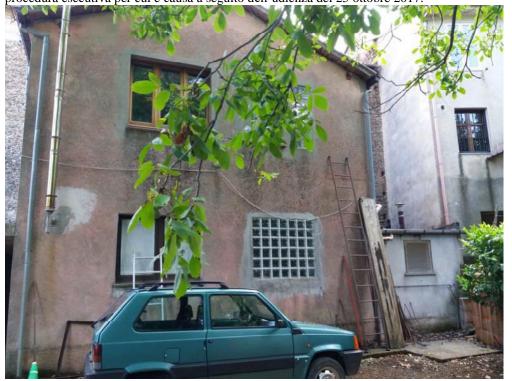
Foto n. 41: Corpo di fabbrica derivante dall'ampliamento dell'immobile censito in catasto dalla **particella 32** del **foglio di mappa 27** del comune di **Decollatura**, stralciato dalla procedura esecutiva per cui è causa a seguito dell'udienza del 25 ottobre 2017. Tale fabbricato è accessibile esclusivamente dalla particella di terreno 515 del foglio di mappa 26 del comune di Decollatura (oggetto di pignoramento).

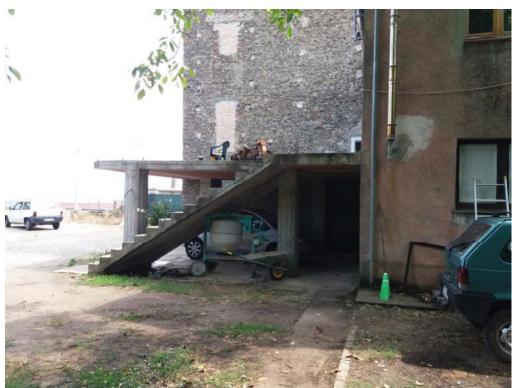
Foto n. 42: Manufatto rustico in c.a. (stralciato dalla stima, in accordo con quanto indicato nel corso dell'udienza del 25 ottobre 2017) che consente l'accesso al primo piano del corpo di fabbrica derivante dall'ampliamento dell'immobile censito in catasto dalla particella 32 del foglio di mappa 27 del comune di Decollatura.

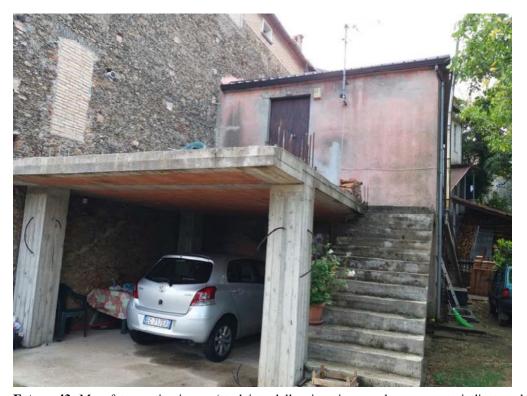
Foto n. 43: Manufatto rustico in c.a. (stralciato dalla stima, in accordo con quanto indicato nel corso dell'udienza del 25 ottobre 2017) che consente l'accesso al primo piano del corpo di fabbrica derivante dall'ampliamento dell'immobile censito in catasto dalla particella 32 depti. Ing. Natale Rondinelli foglio di mappa 27 del comune di Decollatura.

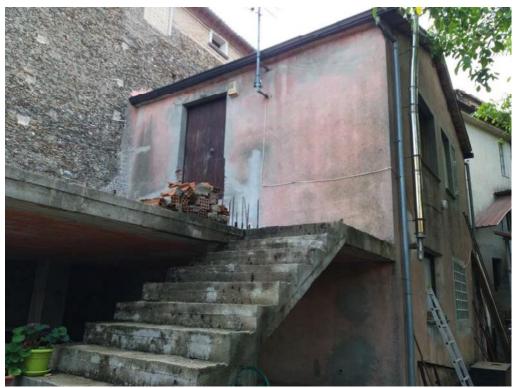
Foto n. 44: Manufatto rustico in c.a. (stralciato dalla stima, in accordo con quanto indicato nel corso dell'udienza del 25 ottobre 2017) che consente l'accesso al primo piano del corpo di fabbrica derivante dall'ampliamento dell'immobile censito in catasto dalla particella 32 del foglio di mappa 27 del comune di Decollatura.

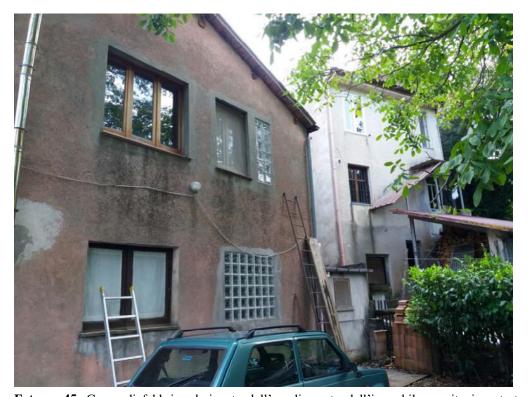
Foto n. 45: Corpo di fabbrica derivante dall'ampliamento dell'immobile censito in catasto dalla particella 32 del foglio di mappa 27 del comune di Decollatura, stralciato dalla procedura esecutiva per cui è causa a seguito dell'udienza del 25 ottobre 2017.

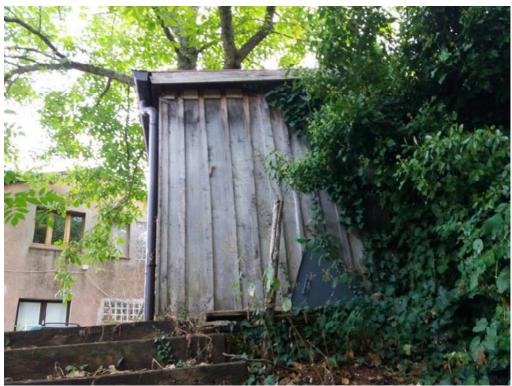
Foto n. 46: Piccolo manufatto con struttura portante in legno insistente sulla particella 515 del foglio di mappa 26 del comune di Decollatura (pignorata), ubicata in prospicenza al prospetto Nord-Ovest del fabbricato in muratura censito dalla particella 31 del foglio di mappa 27 del comune di Decollatura.

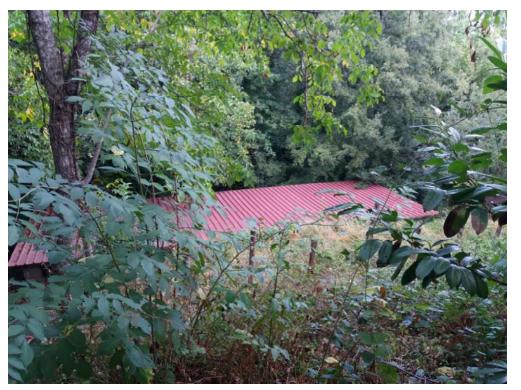
Foto n. 47: Manufatto con struttura in acciaio, adibito a deposito ed insistente sulla particella 515 del foglio di mappa 26 del comune di Decollatura.

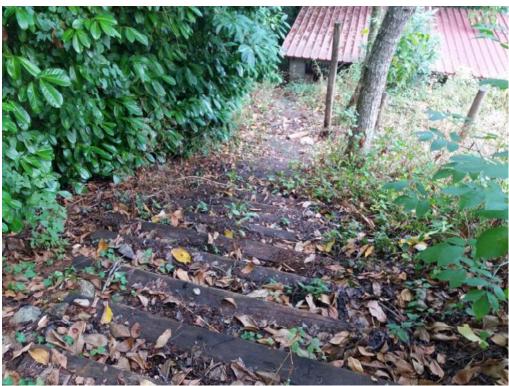
Foto n. 48: Scala che consente di raggiungere il manufatto con struttura in acciaio, adibito a deposito ed insistente sulla particella 515 del foglio di mappa 26 del comune di Decollatura.

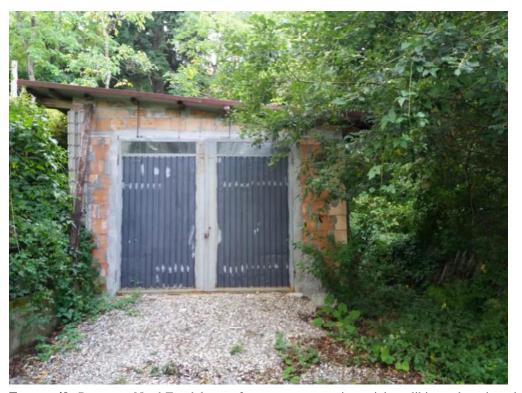
Foto n. 49: Prospetto Nord-Est del manufatto con struttura in acciaio, adibito a deposito ed insistente sulla particella 515 del foglio di mappa 26 del comune di Decollatura.

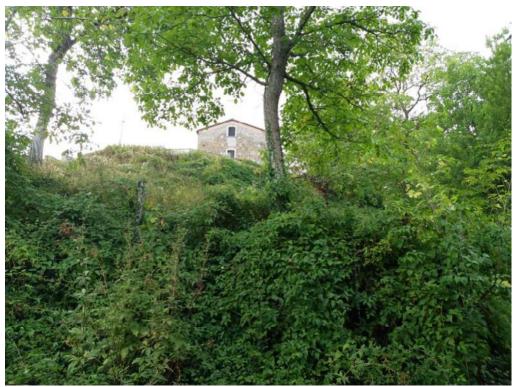
Foto n. 50: Porzione di terreno censito dalla particella 515 del foglio di mappa 26 del comune di Decollatura.

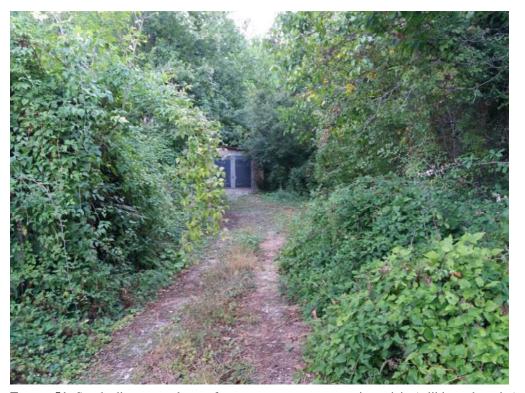
Foto n. 51: Strada di accesso al manufatto con struttura portante in acciaio (adibito a deposito) insistente sulla particella 515 del foglio di mappa 26 del comune di Decollatura.

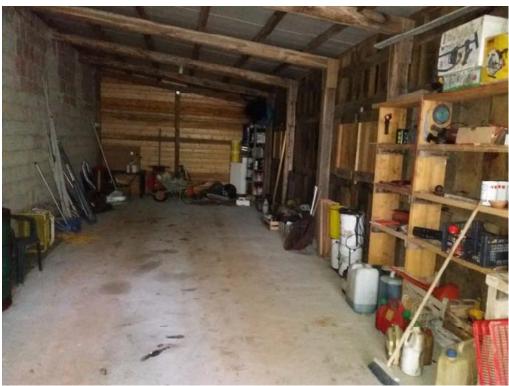
Foto n. 52: Manufatto con struttura portante in legno (adibito a deposito) insistente sulla particella 515 del foglio di mappa 26 del comune di Decollatura.

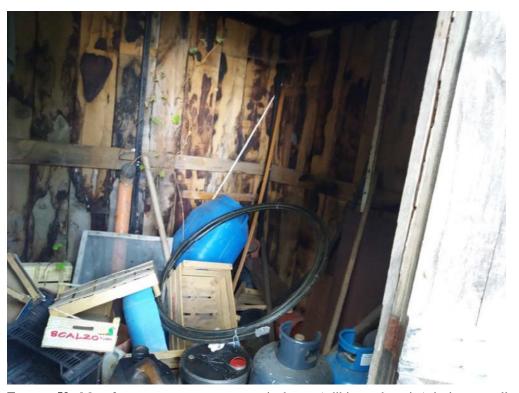
Foto n. 53: Manufatto con struttura portante in legno (adibito a deposito) insistente sulla particella 515 del foglio di mappa 26 del comune di Decollatura.

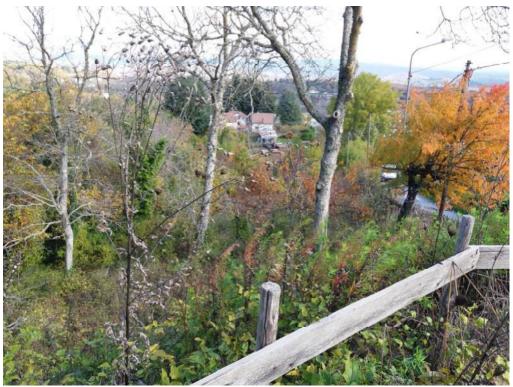
Foto n. 54: Terreno censito dalla particella 123 del foglio di mappa 26 del comune di Decollatura.

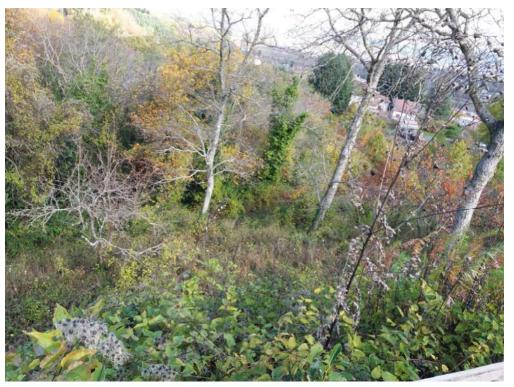
Foto n. 55: Terreno censito dalla particella 123 del foglio di mappa 26 del comune di Decollatura.
