## **TRIBUNALE DI REGGIO EMILIA**

### **Esecuzione immobiliare n. 175/2023**

### **RAPPORTO DI VALUTAZIONE ed allegati**

Immobili: **Porzione di fabbricato terra-tetto a due alloggi con area cortiliva e basso servizio abusivo sito a Scandiano (RE), loc. Arceto, via Martiri n.15**

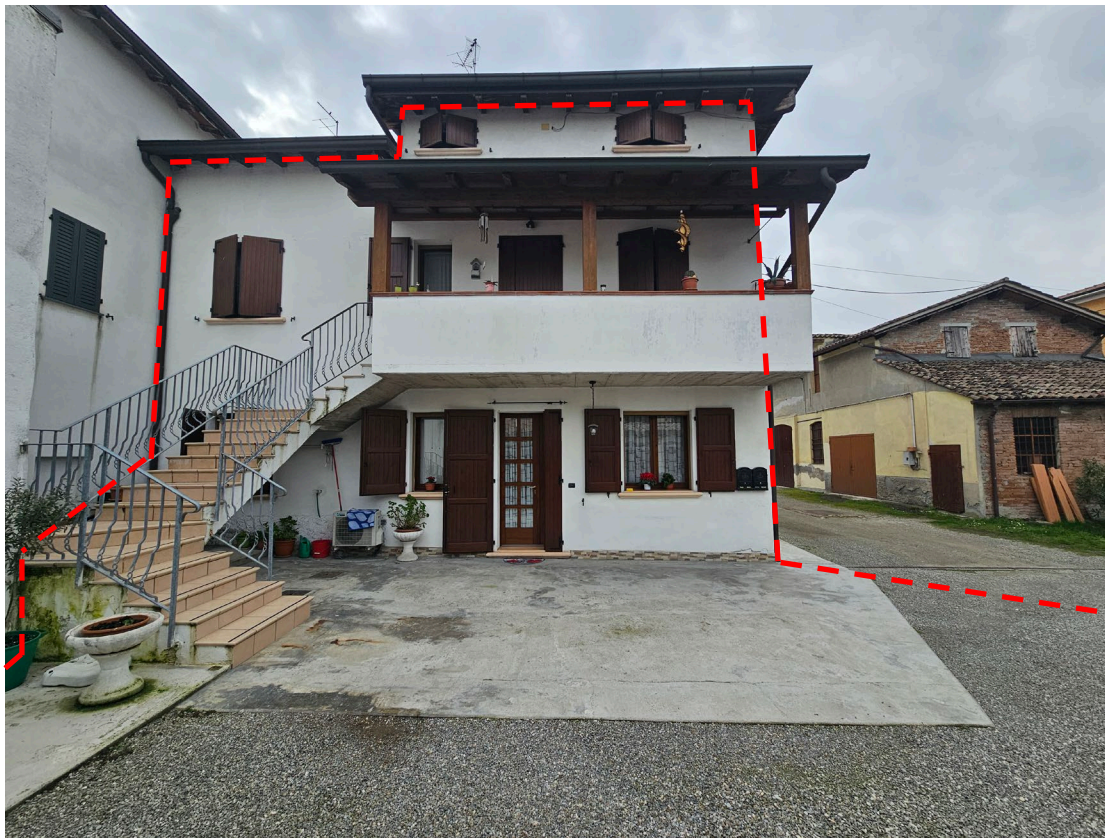
Esterno 1: Vista nord

L'edificio abitativo mapp. 52 si presenta complessivamente in discreto stato conservativo, rilevandosi tuttavia alcune carenze manutentive e modesti ammaloramenti localizzati alla base delle murature causati presumibilmente da umidità di risalita, oltre ad accentuato degrado della soletta della scala esterna con deterioramento del cemento armato a vista per rilevanti fenomeni di percolazione di acque meteoriche e/o infiltrativi, con formazione di rilevanti efflorescenze e muffe; oltre a deterioramento di vari infissi esterni.
