TRIBUNALE DI PALERMO
SEZIONE IV CIVILE – ESECUZIONI IMMOBILIARI

PROCEDURA N. 164/2022 R.G.ES.

RELAZIONE DI CONSULENZA TECNICA
NELLA PROCEDURA ESECUTIVA IMMOBILIARE

LOTTO UNICO – Fabbricato industriale sito in Villabate (PA), Fondo La Rosa, via Rosario Livatino nn.14-16, posto al piano terra e al piano seminterrato, in catasto identificato al Foglio 2, p.lla 4044, sub. 1, categoria D/1, rendita catastale di euro 4.698,00

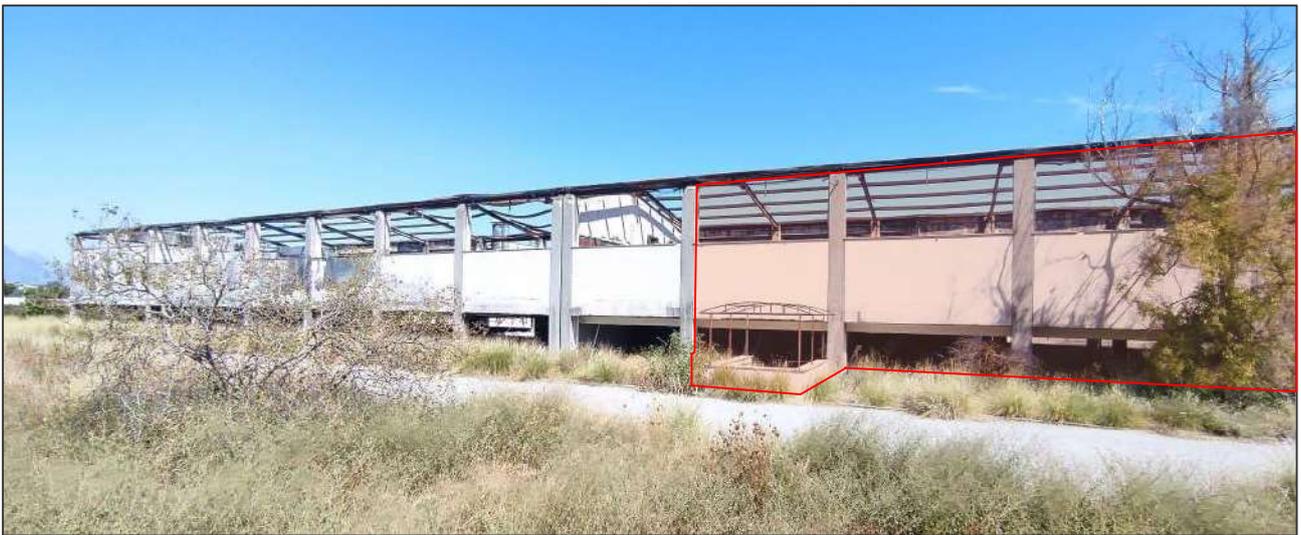
L'intera costruzione, già in disuso al momento dell'incendio che ne ha compromesso la copertura, presenta i propri prospetti intonacati e tinteggiati, ma con evidenti fenomeni di ammaloramento e di degrado dell'intonaco caratterizzati da un quadro fessurativo e da sparse efflorescenze ed alterazioni cromatiche dell'intonaco che appaiono ancora più evidenti nella parte afferente al corpo B, dove i danni provocati dal rogo si mostrano maggiori e più significativi. La totale assenza di tutti gli infissi esterni e delle relative vetrate che, in origine, completavano le facciate, (oggi il solo infisso presente

Prospetto a sud. In rosso il Corpo A.

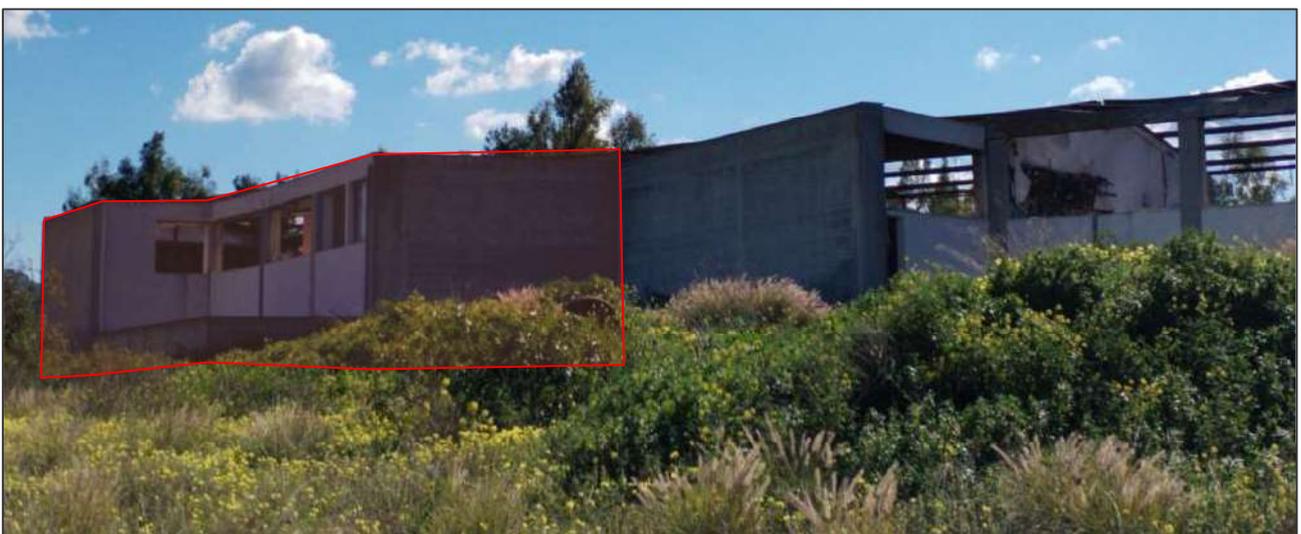
Prospetto a nord. In rosso il Corpo A.

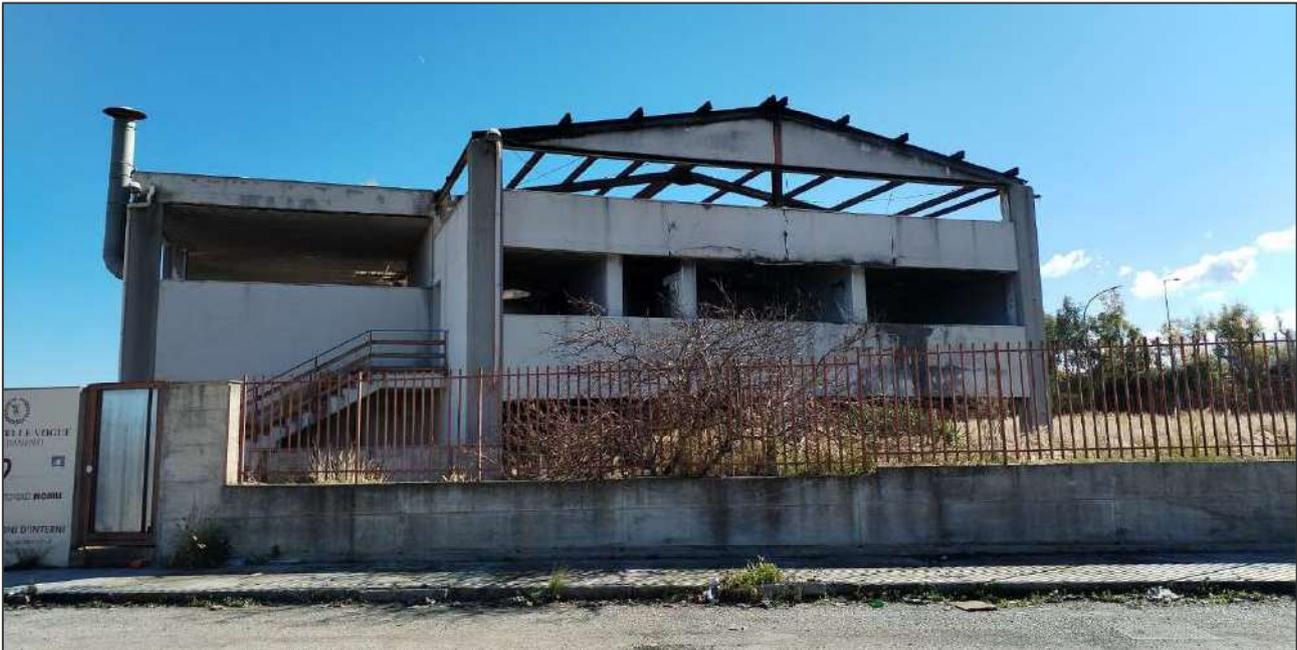
Prospetto ad ovest. (Corpo B)

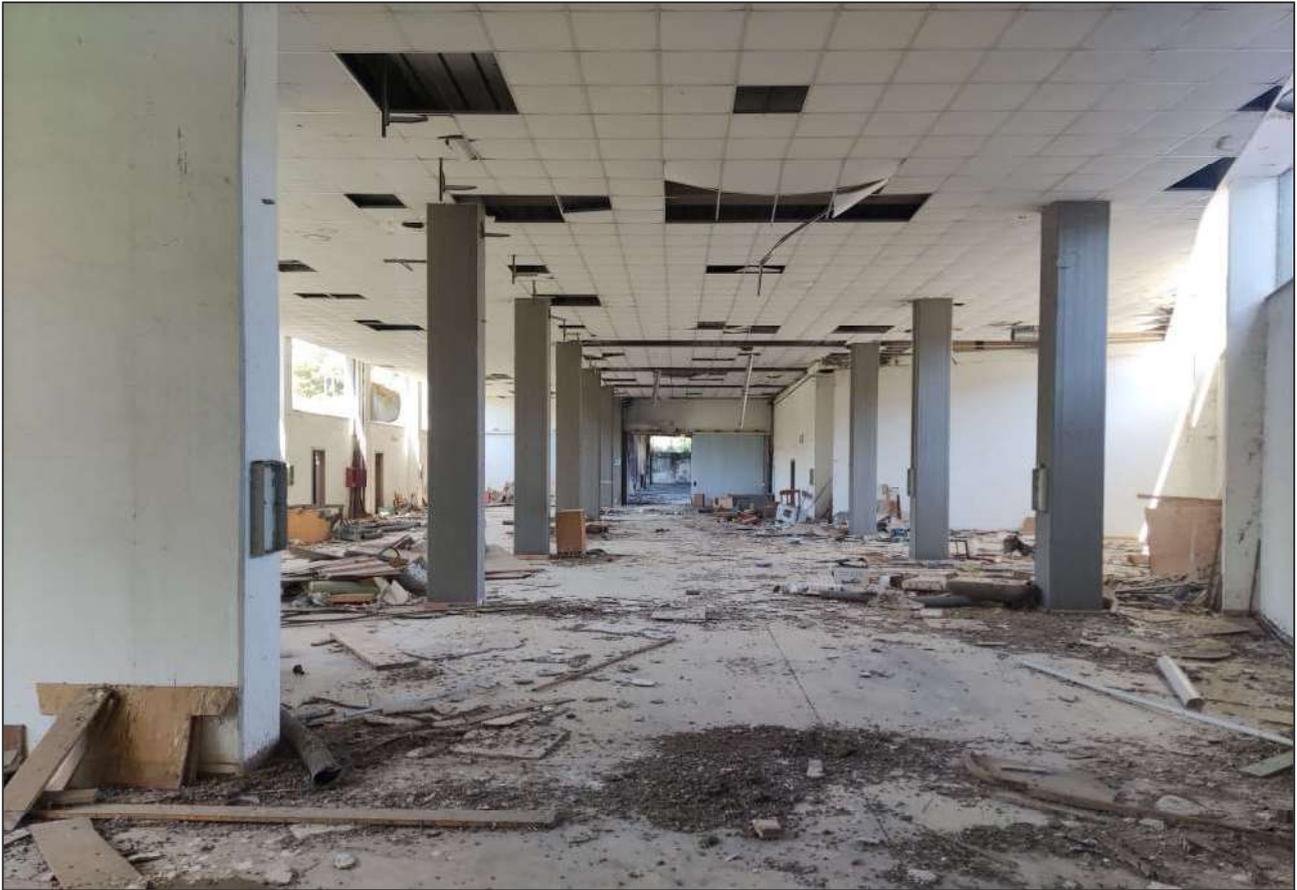
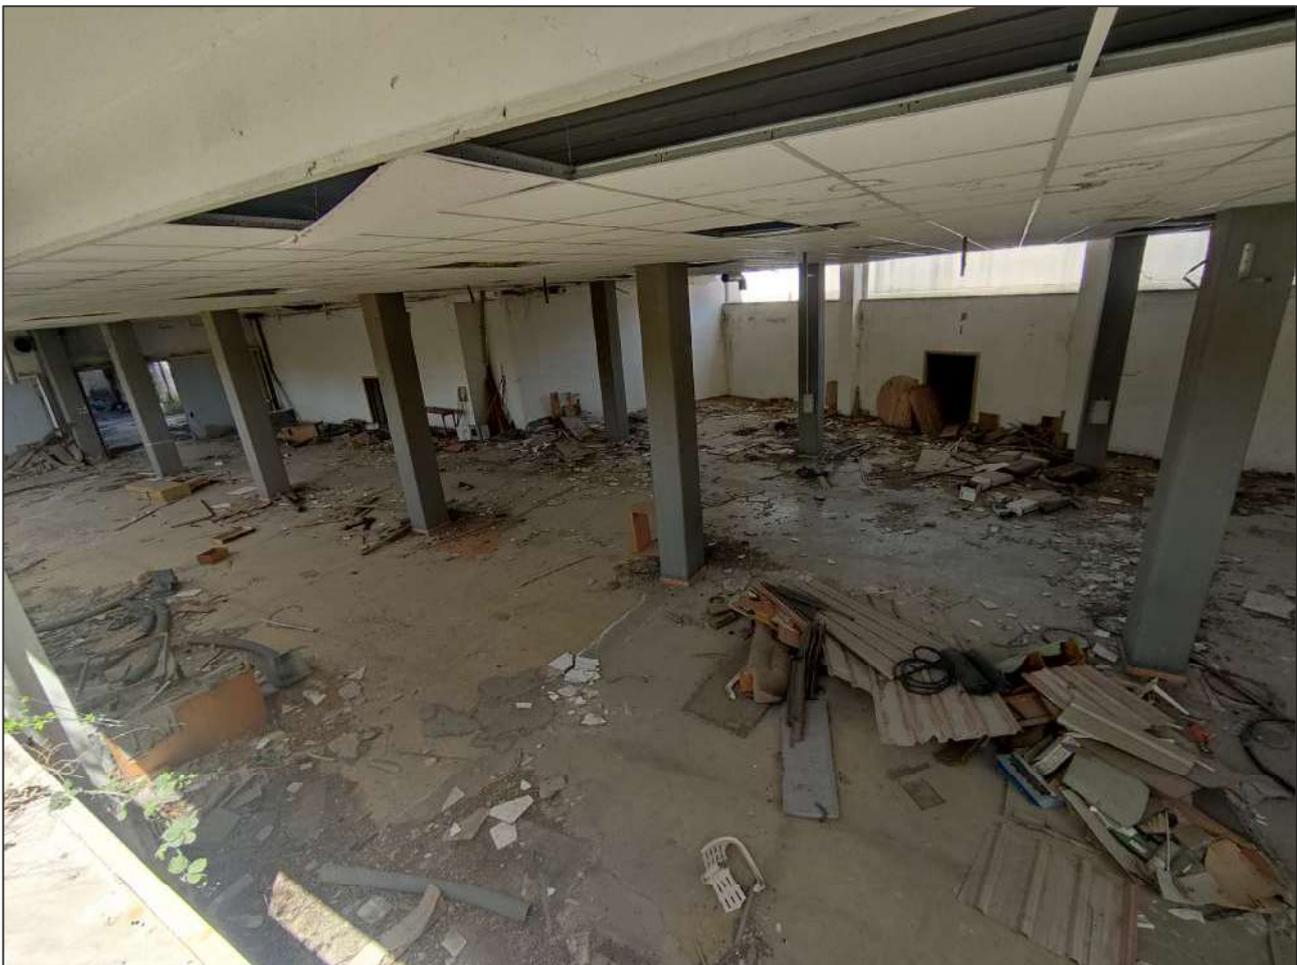
Le condizioni d'uso e lo stato manutentivo sono di completo degrado e abbandono. Le pareti, soprattutto lungo la tompagnatura perimetrale, sebbene intonacate e tinteggiate, mostrano evidenti i

segni di un diffuso stato di degrado caratterizzato da fenomeni fessurativi, scrostamenti e tracce di efflorescenze e alterazioni cromatiche dell'intonaco. Non sono presenti arredi, nè attrezzature e/o macchinari di alcun tipo. Gli infissi interni così come quelli esterni sono assenti ad esclusione di una sola porta tagliafuoco di accesso al piano. La scala a chiocciola di collegamento con il piano soprastante è disancorata e inagibile.

Visione d'insieme del locale pilastrato

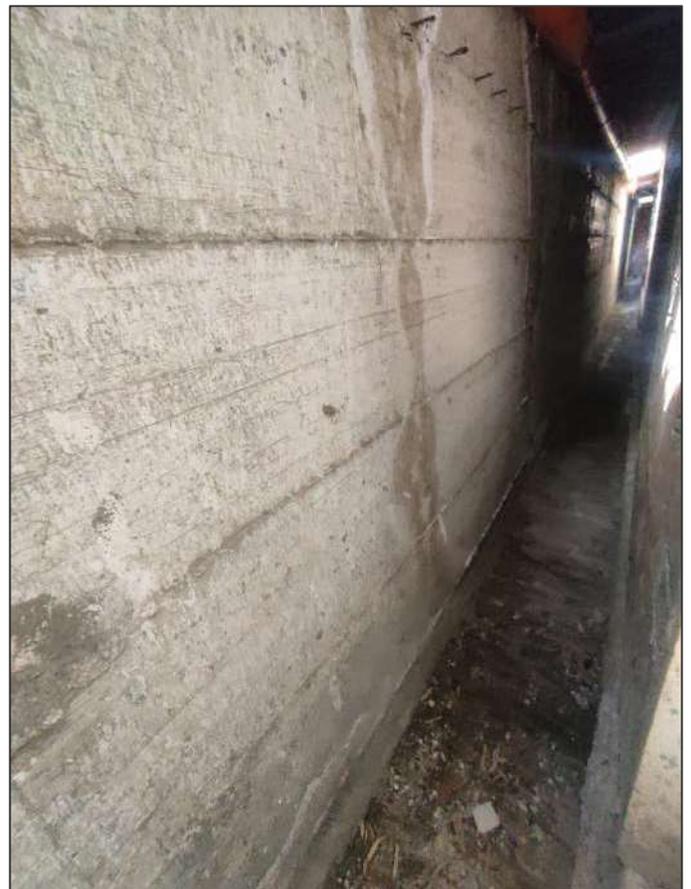
Lungo tutto il lato lungo rivolto a sud è presente una indiana ispezionabile profonda 0,70 mt.

Indiana ispezionabile posta sul alto lungo esposto a sud

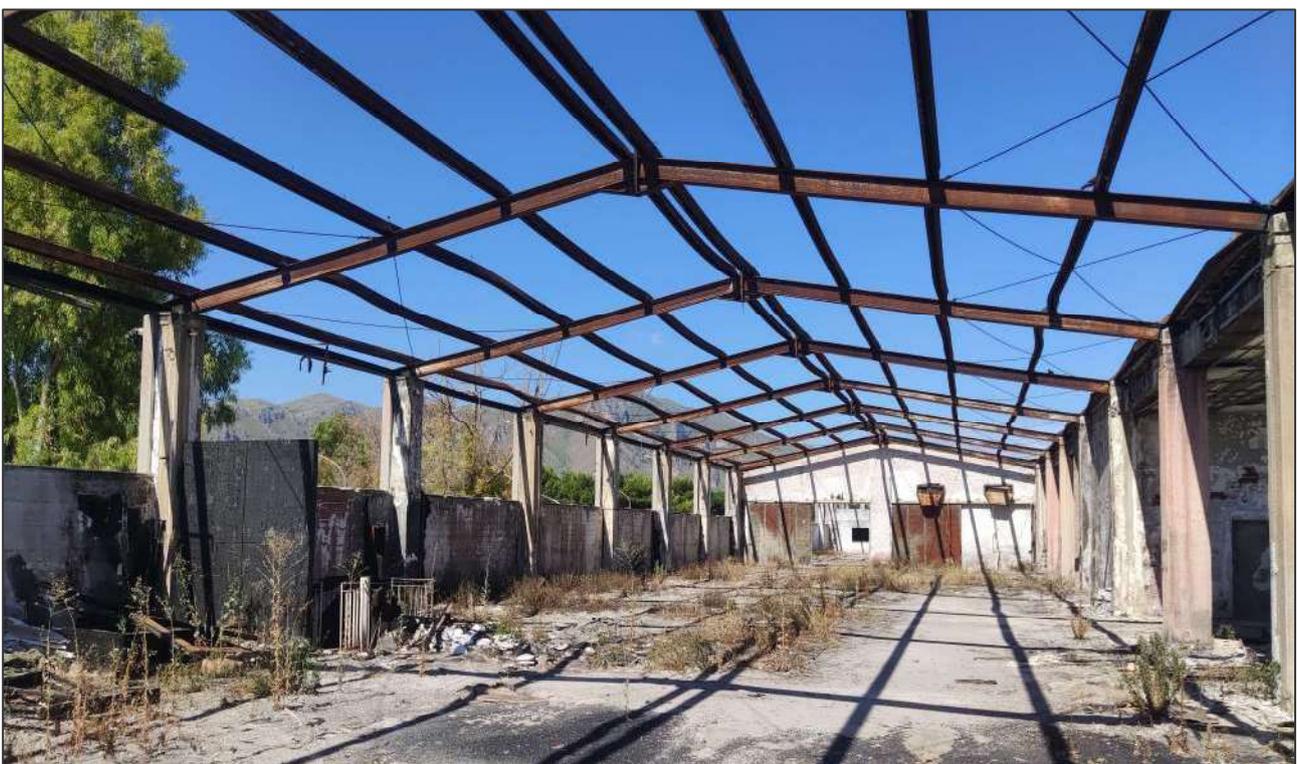
L'assenza totale di copertura, così come di qualunque altra forma di protezione dagli agenti atmosferici, nonché i danni provocati dall'incendio restituiscono uno stato di degrado importante e diffuso. Le tompagnature perimetrali si mostrano perlopiù scrostate e quasi completamente prive di intonaco, annerite e, in alcuni casi prossime allo stato grezzo. La pavimentazione che è di tipo industriale su tutto il piano (ad eccezione del nucleo servizi piastrellato in gres porcellanato) seppellita sotto una coltre di detriti e fuliggine si presenta invasa da arbusti ed erbacce la cui crescita risulta favorita dalla mancanza di un piano di copertura. Anche in questo piano non sono presenti arredi, né attrezzature e/o macchinari di alcun tipo. L'accesso alla zona servizi avviene attraverso una porta di compartimentazione tagliafuoco mentre una parte degli infissi interni in legno risultano accatastati, in cattivo stato di conservazione, all'interno dei locali bagno.

Visione d'insieme guardando verso il Corpo B

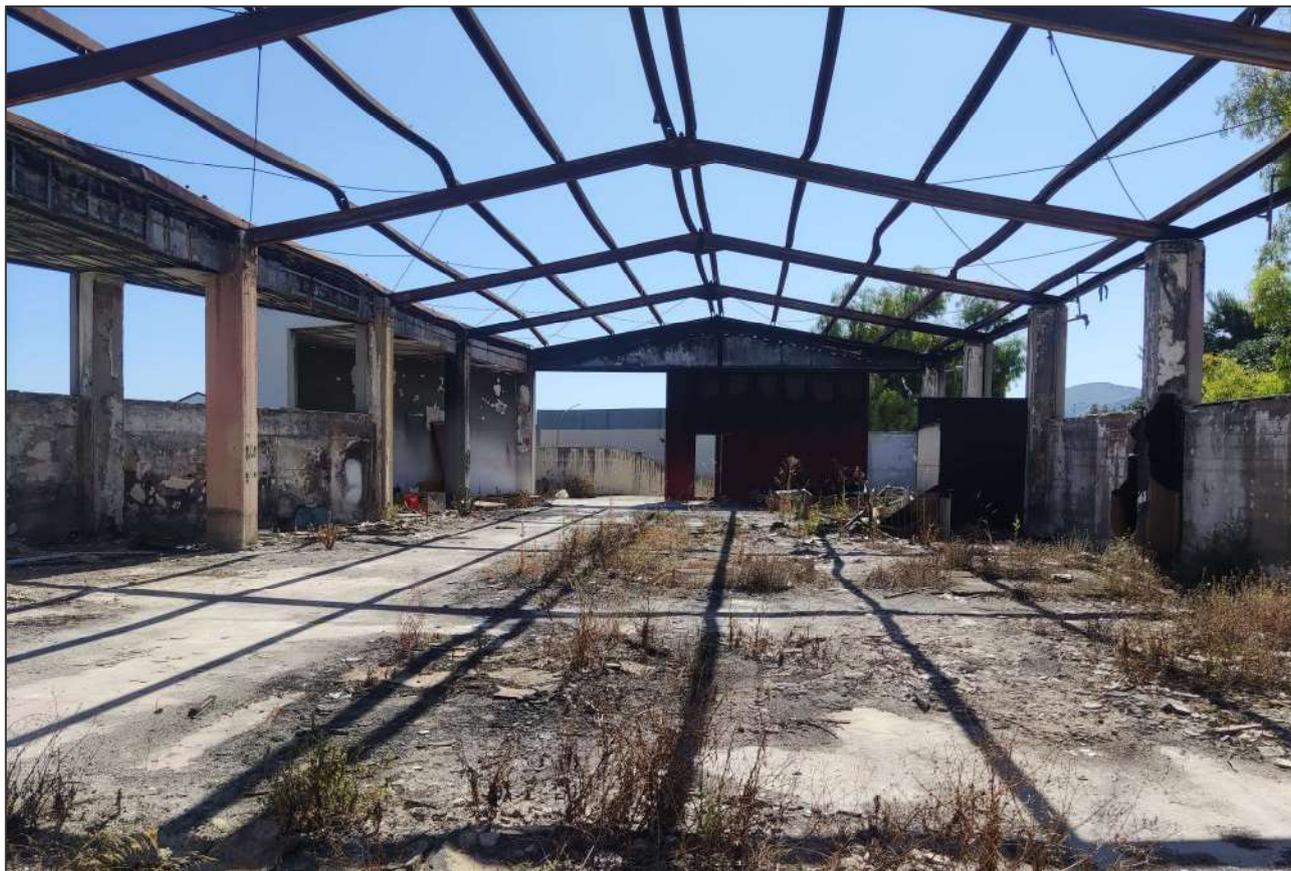
Visione d'insieme guardando verso la rampa di accesso al piano.
