RELAZIONE DI CONSULENZA TECNICA D'UFFICIO

**TRIBUNALE DI SIRACUSA
ESECUZIONI IMMOBILIARI**

Esecuzione n. 241/2019 R.G. Es. - G.E. dott.sa C. Cultrera

Oggetto: Messa in sicurezza immobile oggetto di fenomeni di sfondellamento

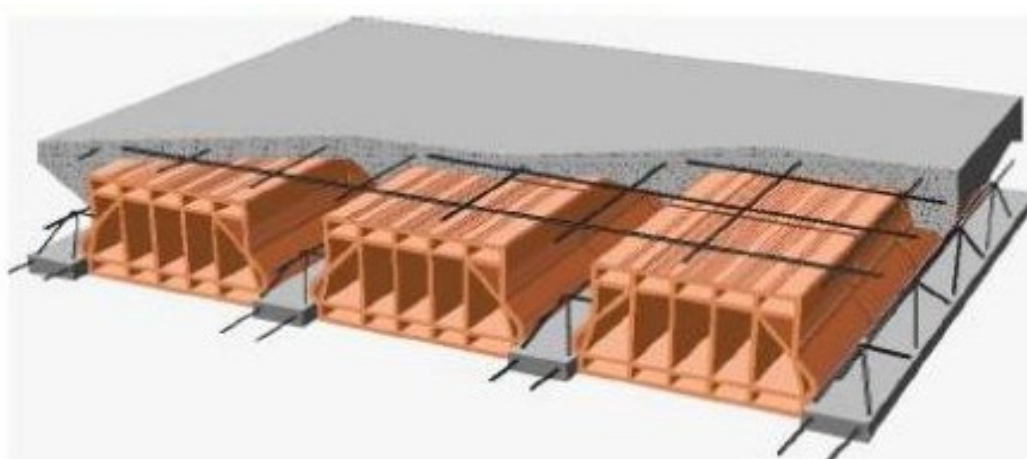
Figura 1: Sezione tipo di un solaio

Semplificando, come si nota dalle figure 1-2, i solai latero-cementizi sono pertanto costituiti da elementi strutturali, in calcestruzzo armato, a forma di “T” accostati tra loro. Al fine di rendere piano l'intradosso del solaio tra i vari elementi resistenti (travetti) vengono posti gli elementi di alleggerimento: in genere pignatte.

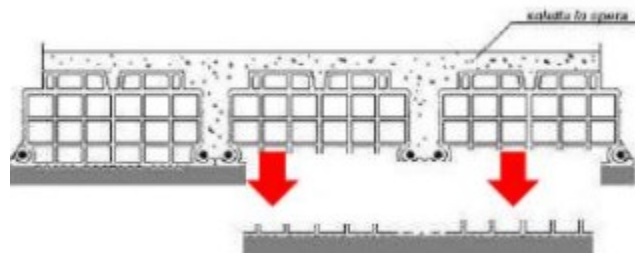
Figura 3: Esempio di sfondellamento di un solaio.

Fenomeni come quello accaduto attualmente accaduto nel salone, ed in precedenza nell'androne- vano sala dell'abitazione oggetto presente procedura esecutiva immobiliare vengono denominati “*sfondellamenti*”. Lo sfondellamento dei solai è una problematica di carattere strutturale connessa al cedimento del fondello delle pignatte nei solai latero-cementizi. La problematica si evidenzia con il distacco e conseguente rottura, del fondello, dei setti verticali della pignatta e successiva caduta di porzioni significative di intradosso di solaio.

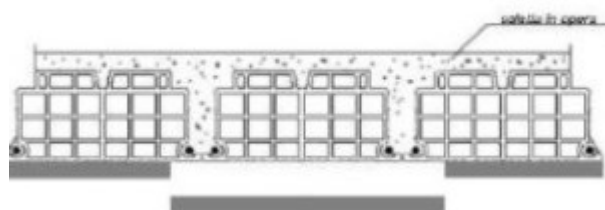
Figura 4: fenomeno in genere assimilato allo sfondellamento.

Si tende ad associare al termine sfondellamento anche il semplice distacco d'intonaco; in realtà, pur essendo i due fenomeni spesso associati, non è detto che un distacco d'intonaco comporti anche la successiva rottura del fondello delle pignatte.

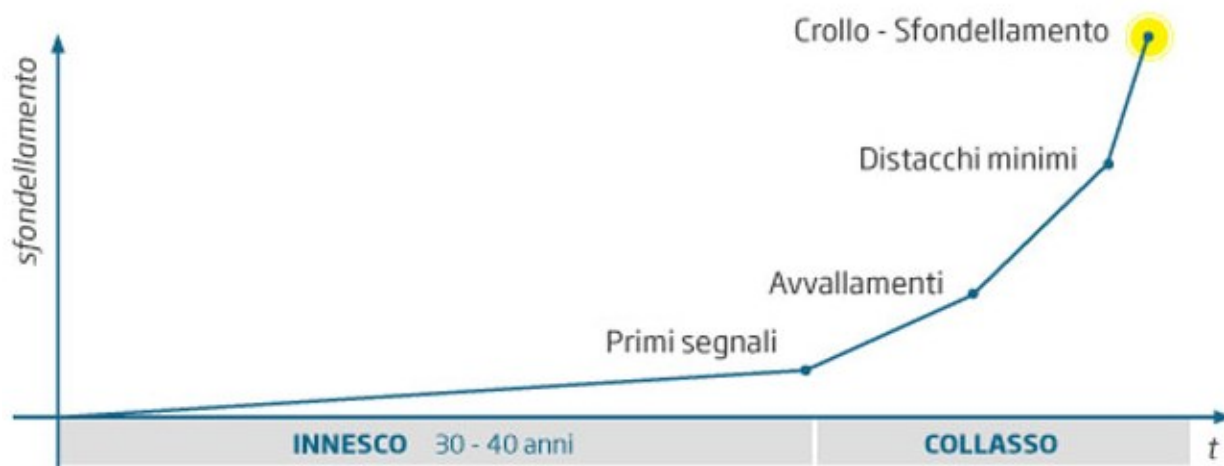
Figura 5: fasi di evoluzione dello sfondellamento.

In entrambi i casi (distacco del solo intonaco e/o distacco di intonaco e fondello) la rottura è di tipo fragile, quindi per sua natura veloce e, spesso inaspettato, con segnali premonitori di non

facile interpretazione: lo sfondellamento segue uno sviluppo composto da 2 fasi ben distinte: innesco ed evoluzione.

Durante la fase di innesco sul solaio non si manifestano segnali evidenti. È nella fase successiva (evoluzione) che possono emergere i segnali di allarme di uno sfondellamento. Questa seconda fase potrebbe essere anche molto breve e spesso asintomatica (senza alcun preavviso visibile ad occhio nudo o comunque con segnali premonitori minimi e difficili da valutare), pertanto con conseguente crollo improvviso e potenziali conseguenze molto gravi per le persone e per l'agibilità stessa dei locali.
