**RILIEVO FOTOGRAFICO
UNITA' IMMOBILIARE SEMINTERRATO
(PART. 911 SUB 2)**

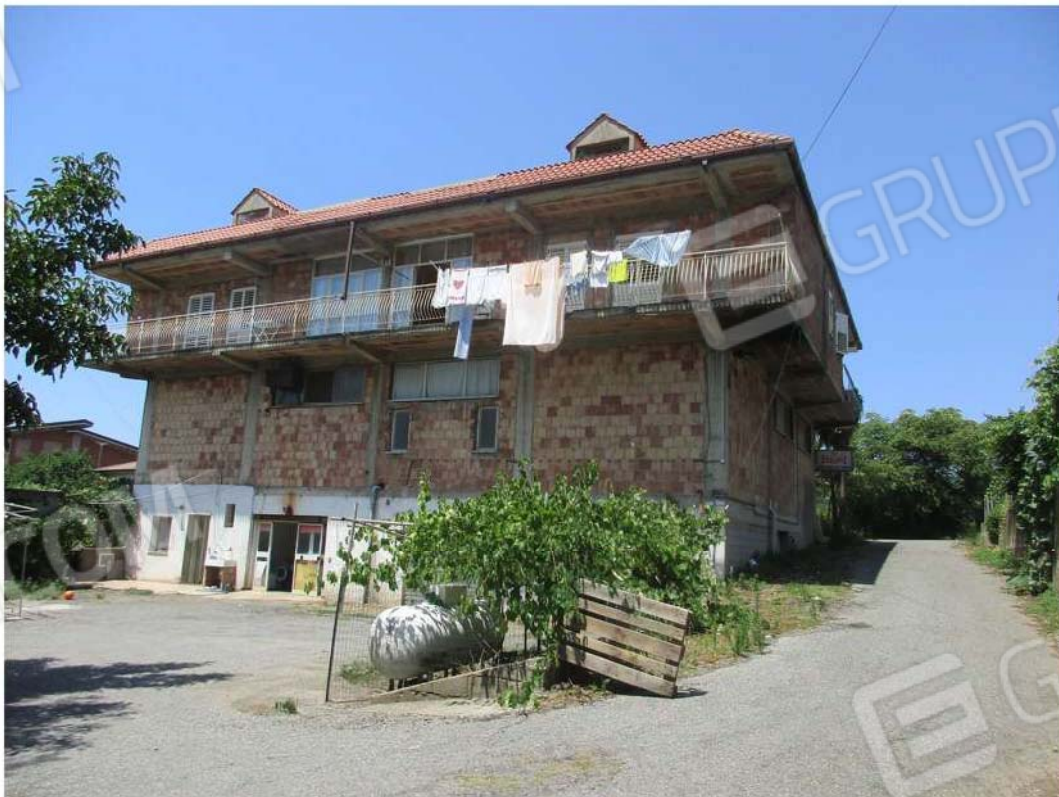
Foto 4: Prospetto est del fabbricato

Due aperture dei locali adibiti ad abitazione civile

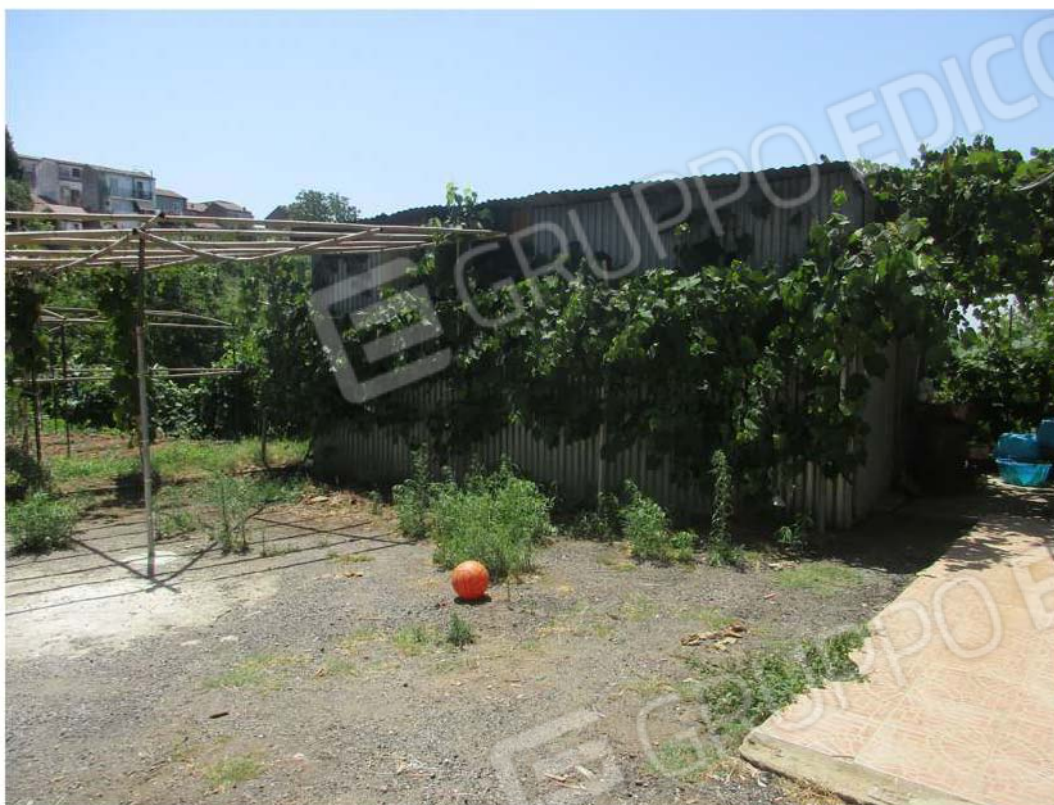
Foto 9: Vista del pergolato e di un'altra baracca in lamiera situati sul terreno (part. 912)

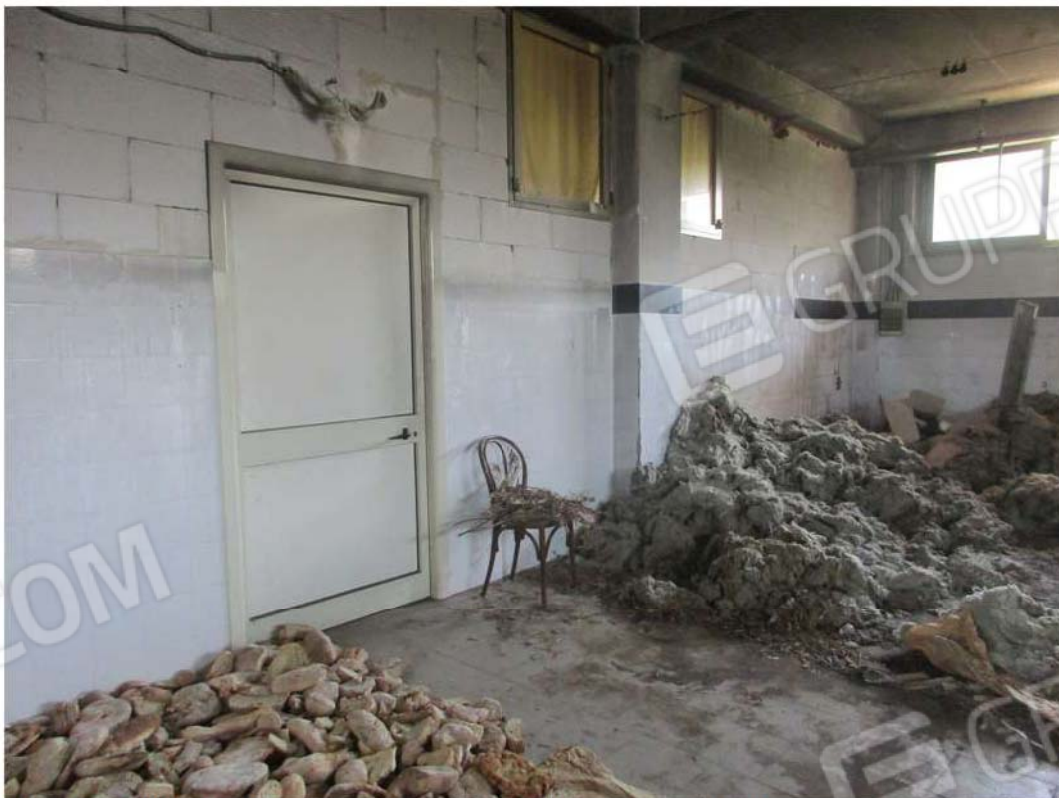
Foto 26 Vista da altra angolazione: in evidenza la parete di separazione con la porzione adibita a magazzino

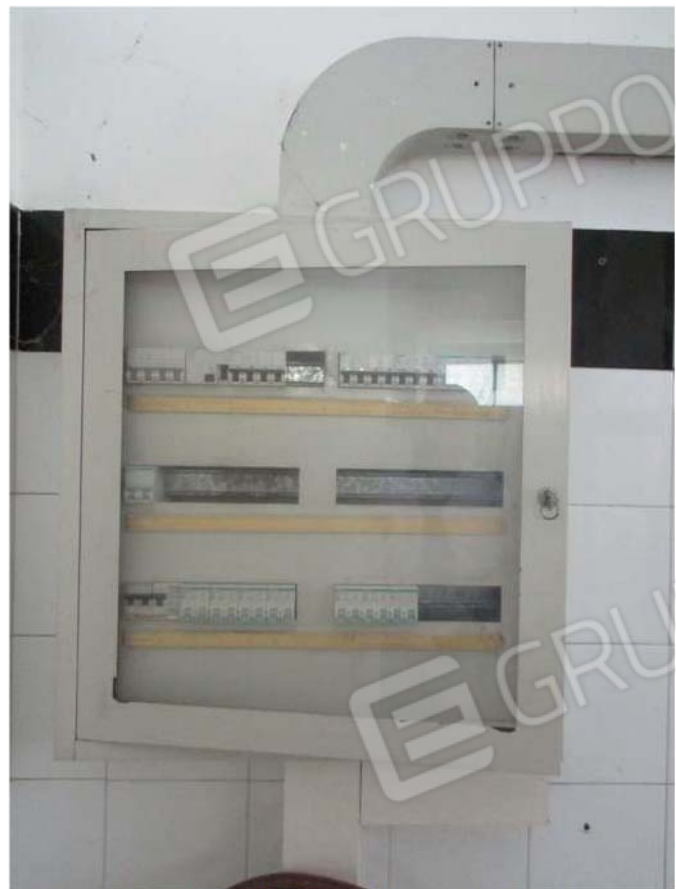
Foto 40: Particolare del quadro elettrico

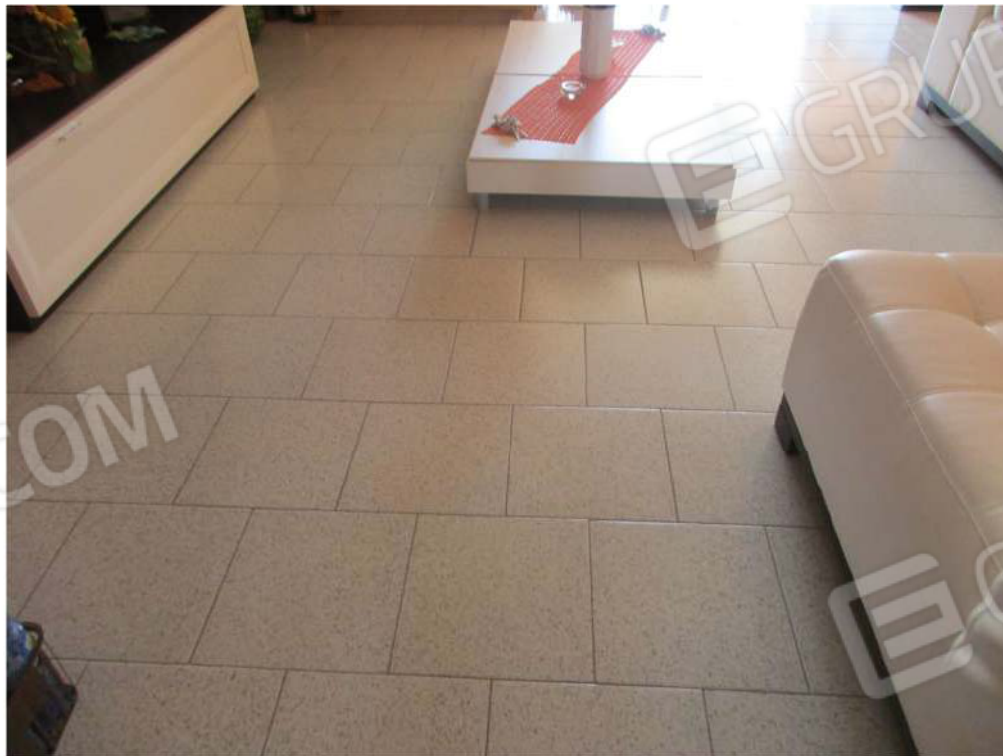
Foto 56: Particolare della pavimentazione del salone

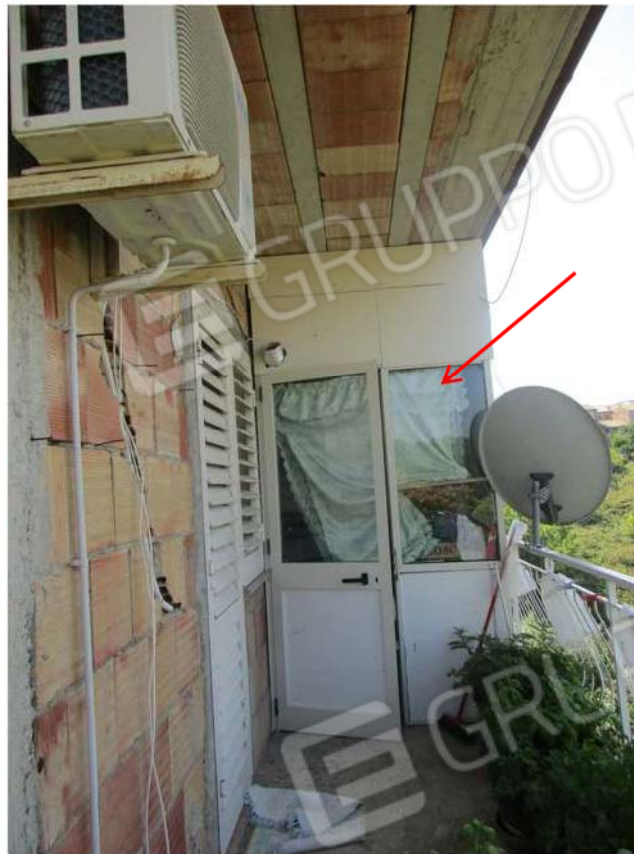
Foto 77: Balcone sul fronte sud del fabbricato: in evidenza il locale realizzato senza titolo edilizio
