**Beni sito in Comune di San Sostene**

**1. IDENTIFICAZIONE DEL BENE, COMPRESIVA DEI CONFINI E DEI DATI CATASTALI E RAPPRESENTAZIONE FOTOGRAFICA DEL BENE.**

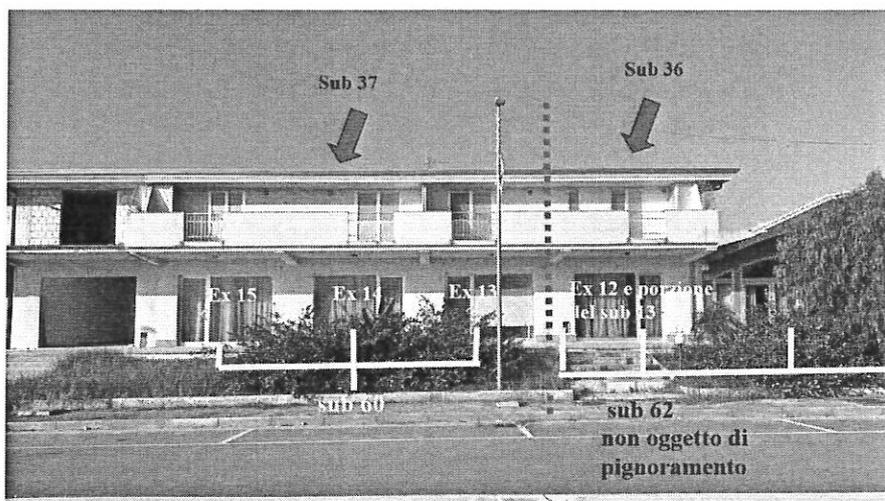
Fig.17 – DETTAGLIO IMMOBILI PIANO TERRA SUB 60

Il locale risulta sprovvisto di energia elettrica e con scarico fognario danneggiato a causa di infestazione da ratti; é in parte difforme da quanto assentito. Tali aspetti sono meglio specificati ai paragrafi 9 e 9.1. Tutto quanto sopra è anche rilevabile dal rilievo fotografico in allegato D.

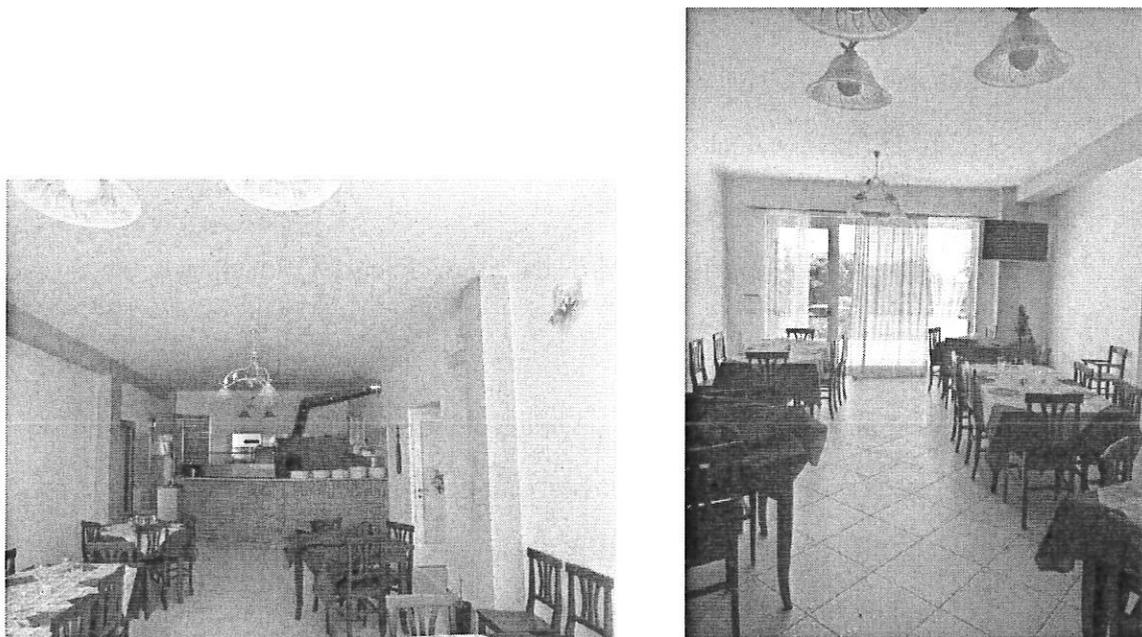
**Fig. 20 e 21 – DETTAGLIO IMMOBILI PIANO TERRA DENOMINATO “TU DRINK”**

Dal sopralluogo esperito le porzioni pignorate sono adibite a sala ristorante, pizzeria come individuabile dal rilievo fotografico.

Si precisa che le dette porzioni alla data del pignoramento risultavano già oggetto di fusione con altre unità immobiliari. La eventuale messa in pristino richiederebbe la preliminare acquisizione delle autorizzazioni precedentemente rilasciate (anche in riferimento agli immobili non pignorati) al fine di valutare i costi e la reale possibilità urbanistica ed edilizia di effettuare l'intervento. Tale aspetto è meglio specificato ai paragrafi 9 e 9.1.

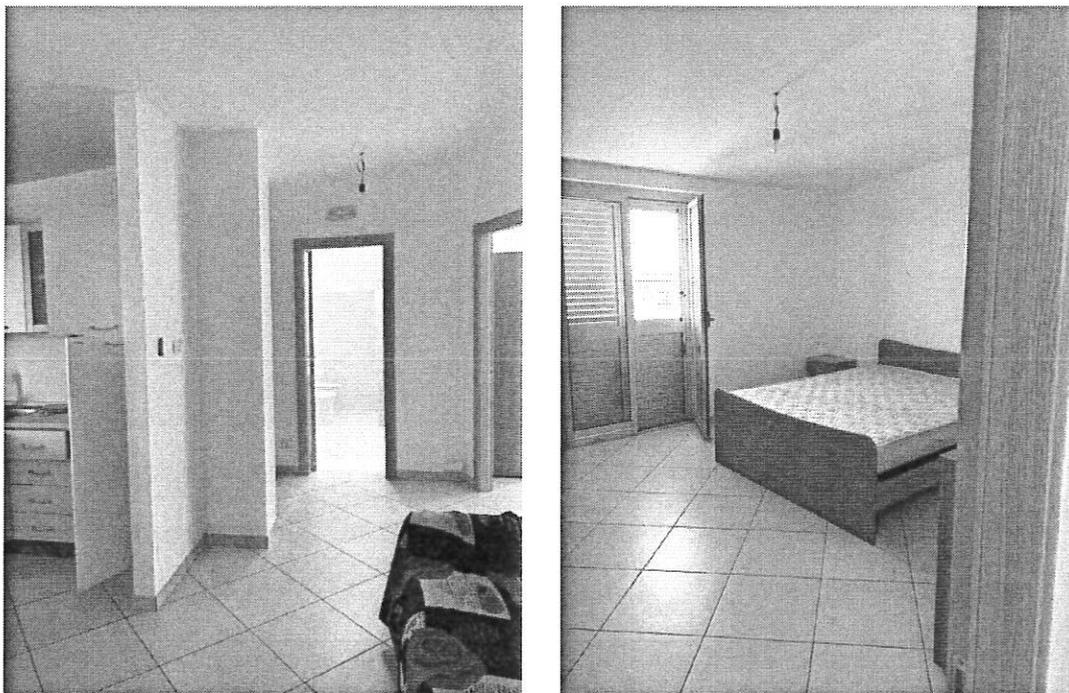
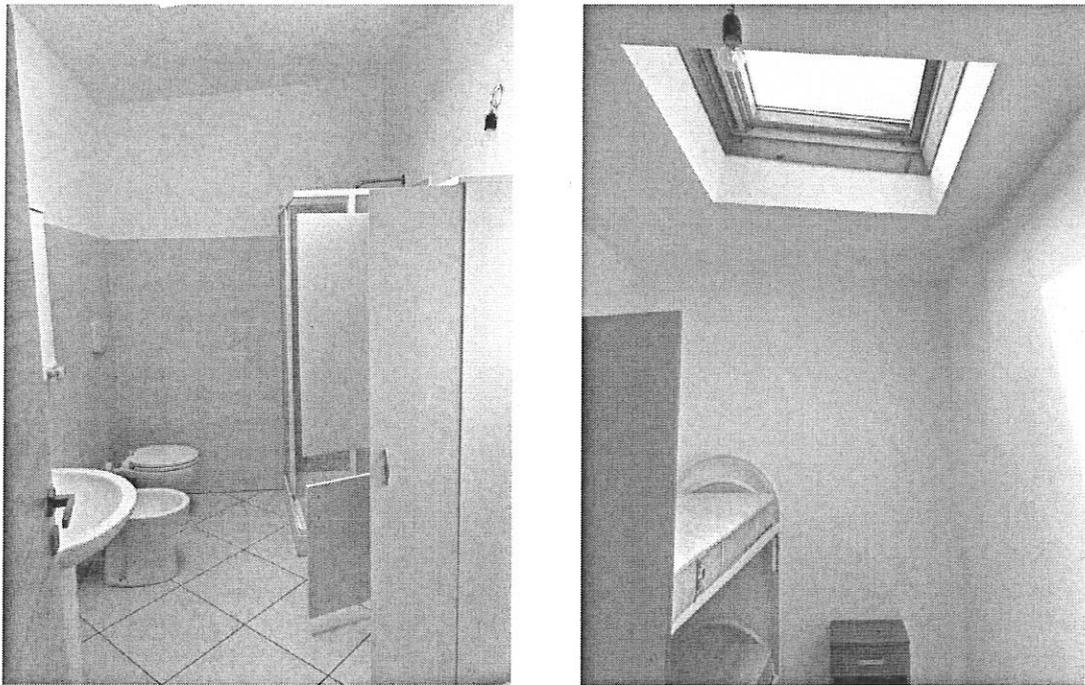
**L'unità immobiliare identificata con il sub 37** è costituita da vani destinati ed autorizzati ad uso deposito ma adibiti ad abitazione senza le necessarie e preliminari autorizzazioni e pertanto non conforme a quanto assentito come meglio specificato al paragrafo 9 e 9.1.

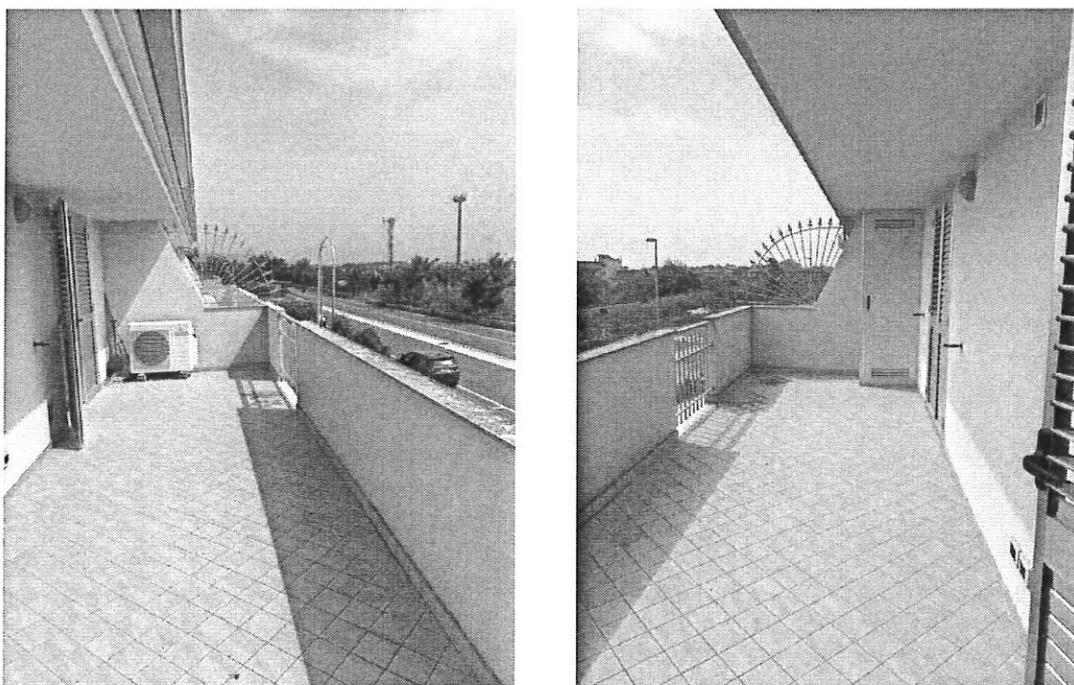
Fig. 38, 39, 40 e 41 – DETTAGLIO IMMOBILI ACCESSO PIANO PRIMO SOTTOTETTO

Tale unità non è dotata di energia elettrica; tale aspetto è meglio specificato al paragrafo 7. Tutto quanto sopra è anche rilevabile dal rilievo fotografico in Allegato D.

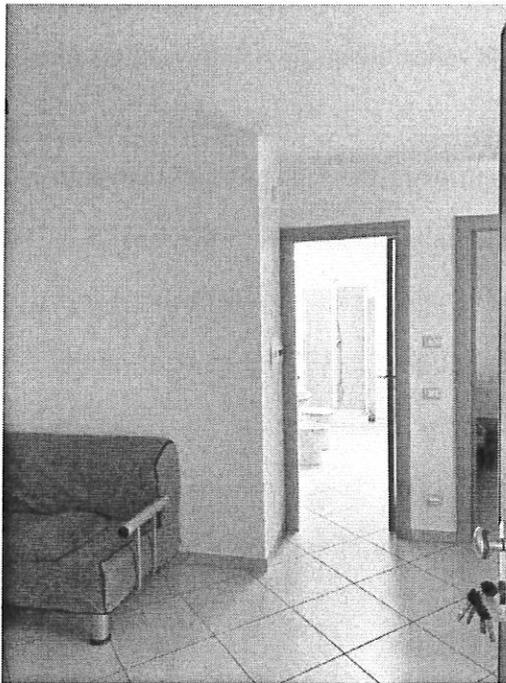
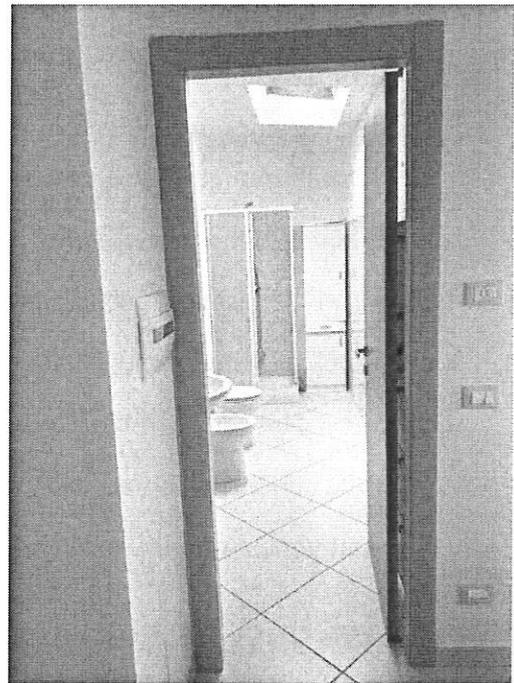
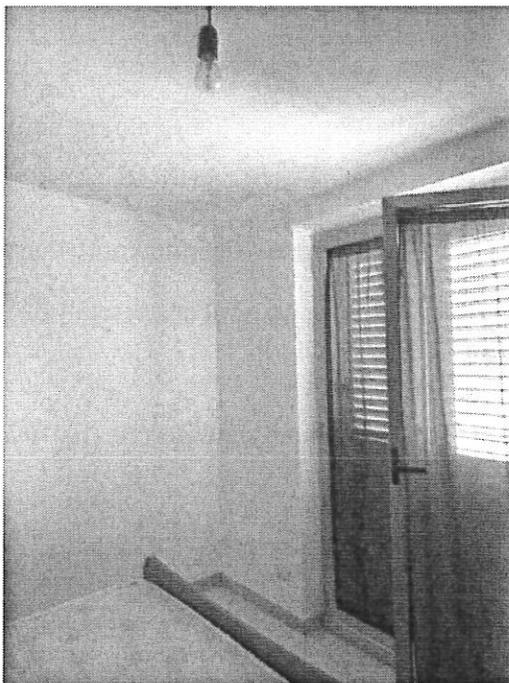
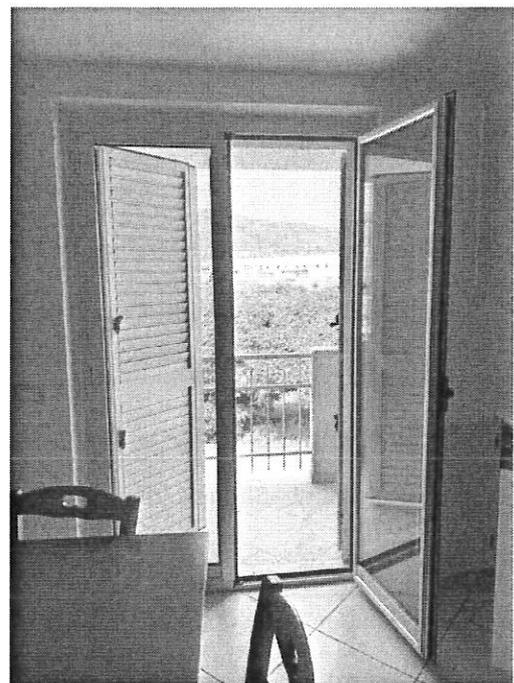
Fig. 42, 43, 44 e 45 – DETTAGLIO IMMOBILI ACCESSO PIANO PRIMO SOTTOTETTO

**L'unità immobiliare identificata con il sub 38** è costituita da vani destinati ed autorizzati ad uso deposito ma adibiti ad abitazione senza le necessarie e preliminari autorizzazioni e pertanto non conforme a quanto assentito come meglio specificato al paragrafo 9 e 9.1.
