**TRIBUNALE DI TERMINI IMERESE**

**R. G. Es. 73/2022**

**PERIZIA DI STIMA PER PUBBLICITA'**

**Diritto di Proprietà per la quota pari a ½ di Appartamento di civile abitazione, sito nel Comune di Bagheria, via Libertà n°33, scala A, piano primo, censito in catasto fabbricati al Fg. 11, p.lla 1653, sub 9. Superficie utile calpestabile pari a mq 139,72, Superficie accessoria pari a mq. 99,50, Superficie commerciale pari a mq 188,79.**

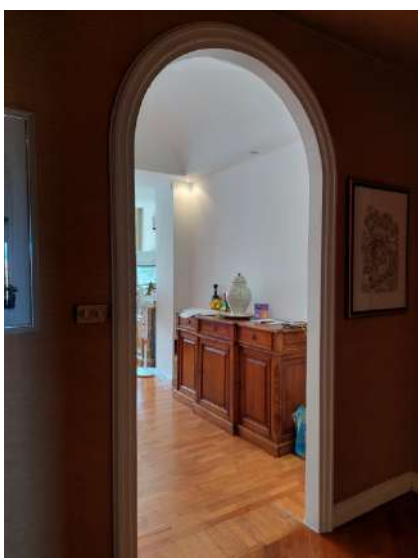
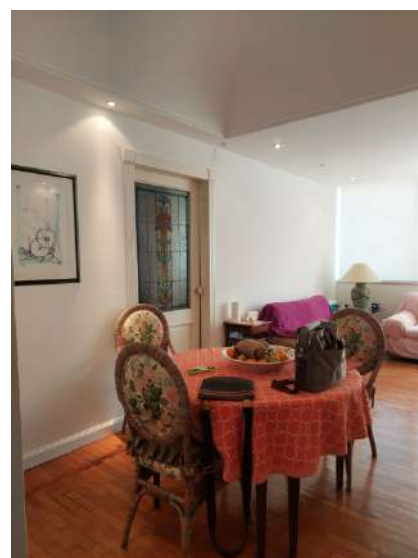
Nell'ampia Sala - Soggiorno sono presenti vani porta ad arco (Foto 11,12) che lo collegano ad un primo corridoio che consente l'accesso diretto alla sala pranzo (Foto 17,18,19); il predetto ambiente, in verità ricavato in parte su una porzione di terrazzo, risulta urbanisticamente difforme, pertanto ai fini della regolarità sarà necessario provvedere a una lieve trasformazione meglio descritta in seguito.

due lati; detta tompagnatura che costituisce parte della sala pranzo in ampliamento rispetto all'impianto originario, risulta urbanisticamente difforme e non sanabile, pertanto ai fini della conformità urbanistica, come più dettagliatamente descritto in risposta al Quesito 6), si dovrà provvedere al ripristino dello stato originario o in alternativa detto ampliamento potrà essere mantenuto come superficie accessoria ovvero come veranda a condizione che la tamponatura laterale venga trasformata in vetrata e che venga ricostituito il muro perimetrale con annesso serramento esterno, come da progetto originario (Fig.5).

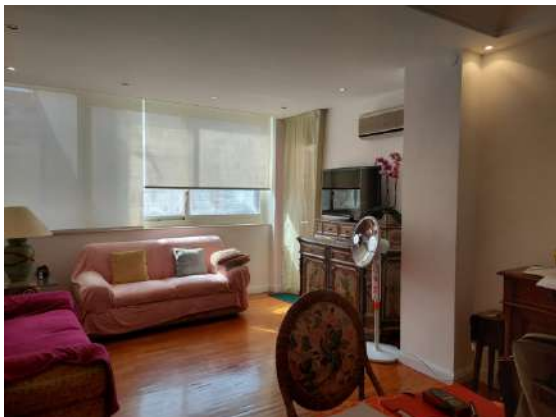
*Foto 19 – Pranzo*

Nella sala pranzo, caratterizzata dalla presenza di un'ampia vetrata (Foto 19), risulta presente un elegante vano porta con pannello vetrato a disegno floreale che immette in una piccola cucina (Foto 18,20,21) dotata di infisso porta esterno afferente al pozzo luce,
