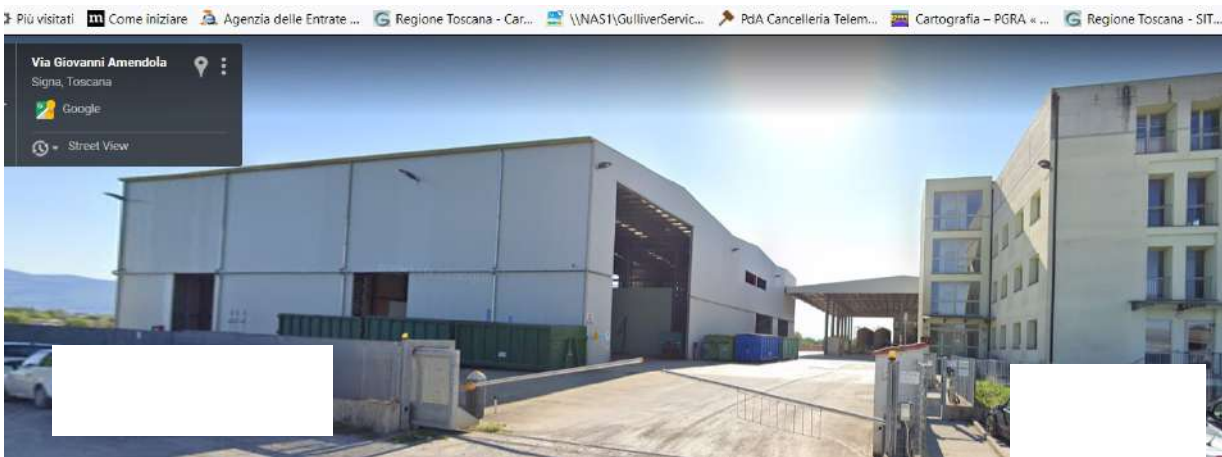
**Foto n. 2 \_ Foto tratta da Google Maps**  
Vista dell'impianto e della Palazzina uffici da via Amendola

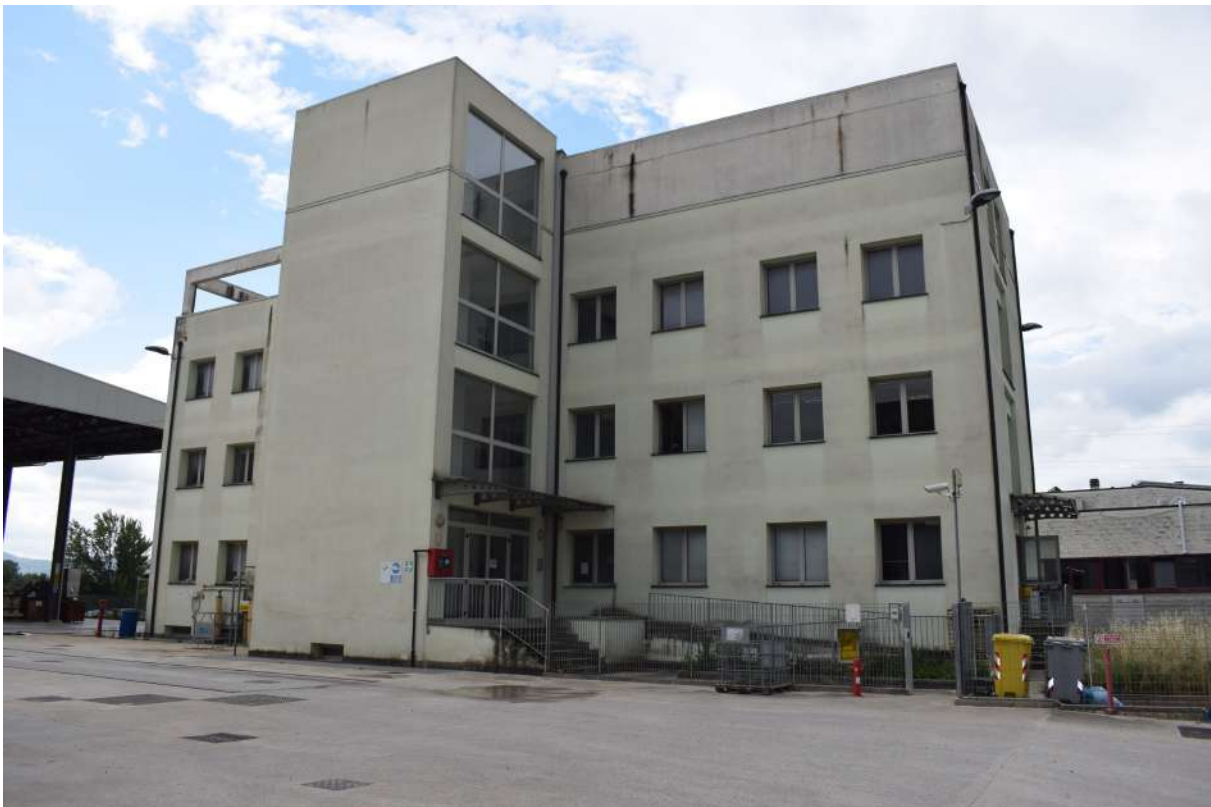
**Foto n. 4 \_ Sopralluogo 17/06/2020**  
Palazzina uffici

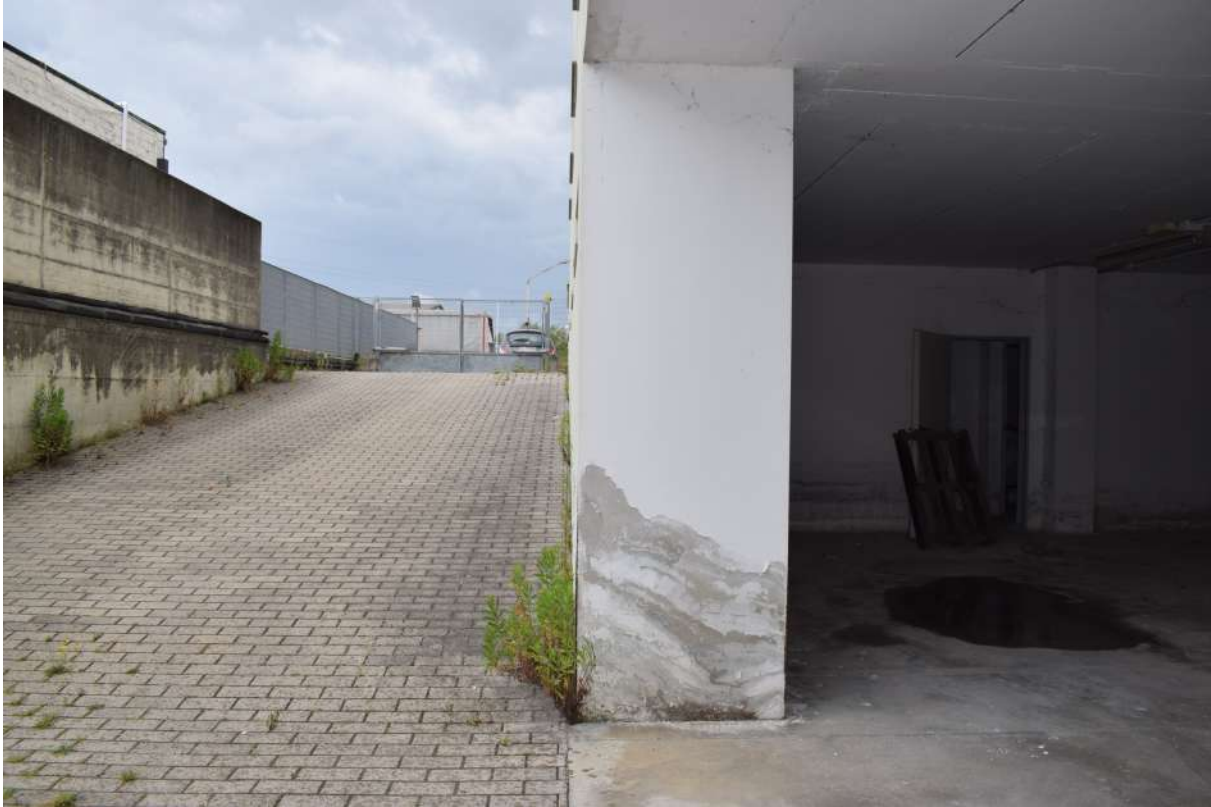
**Foto n. 7 \_ Sopralluogo 17/06/2020**  
Palazzina uffici: piano seminterrato con accesso da rampa carrabile

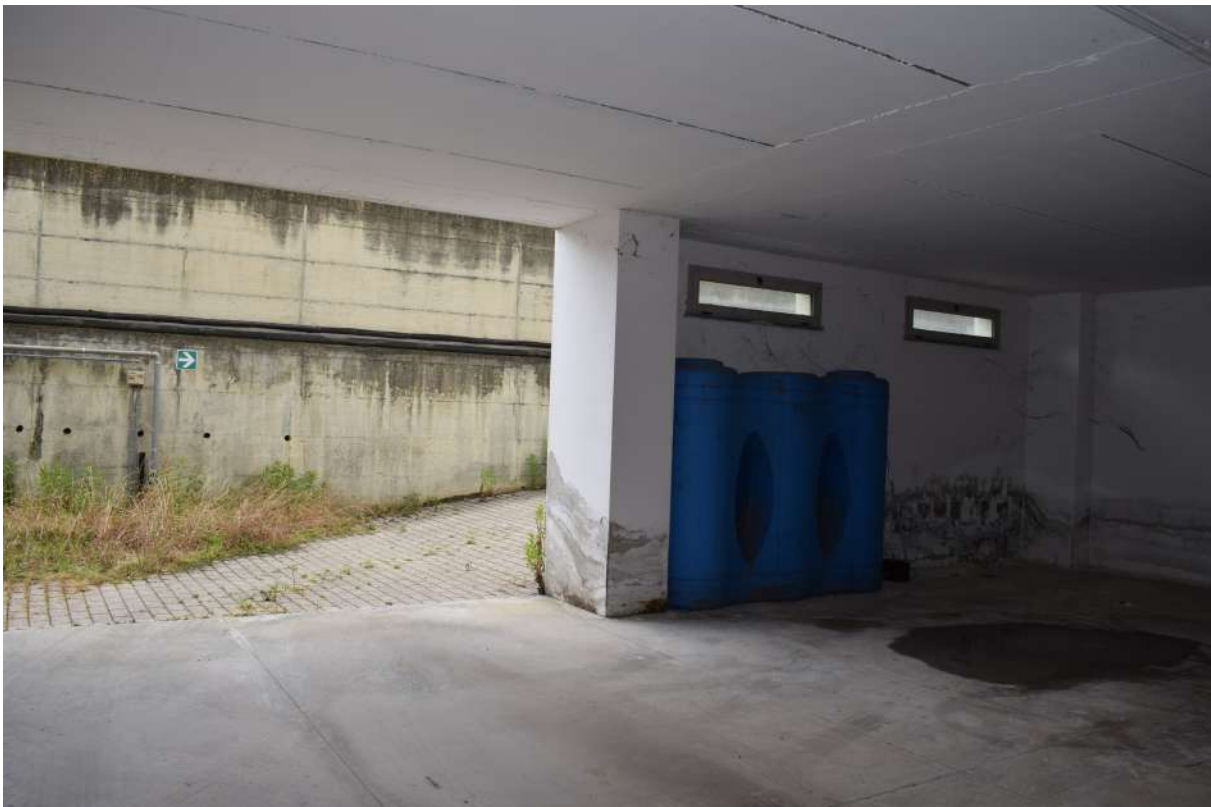
**Foto n. 8 \_ Sopralluogo 17/06/2020**  
Palazzina uffici: autorimessa piano seminterrato

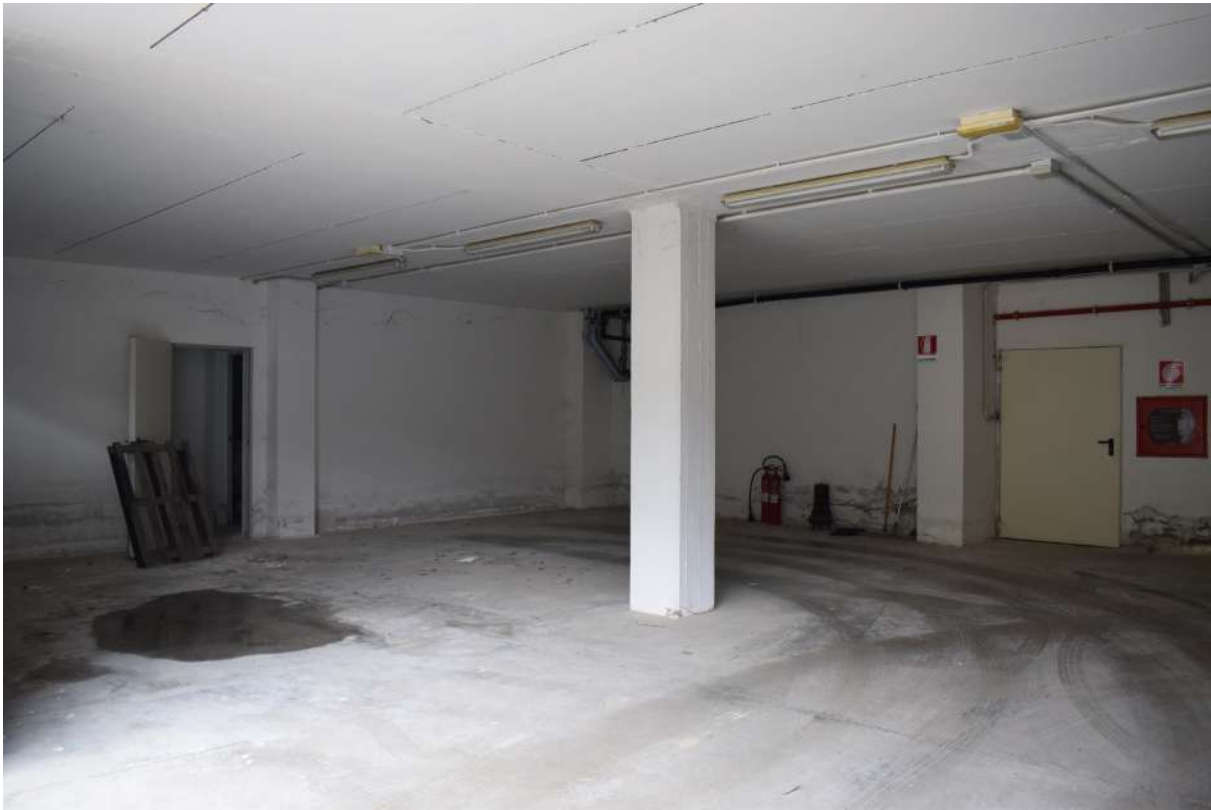
**Foto n. 11 \_ Sopralluogo 17/06/2020**  
Palazzina uffici: autorimessa piano seminterrato

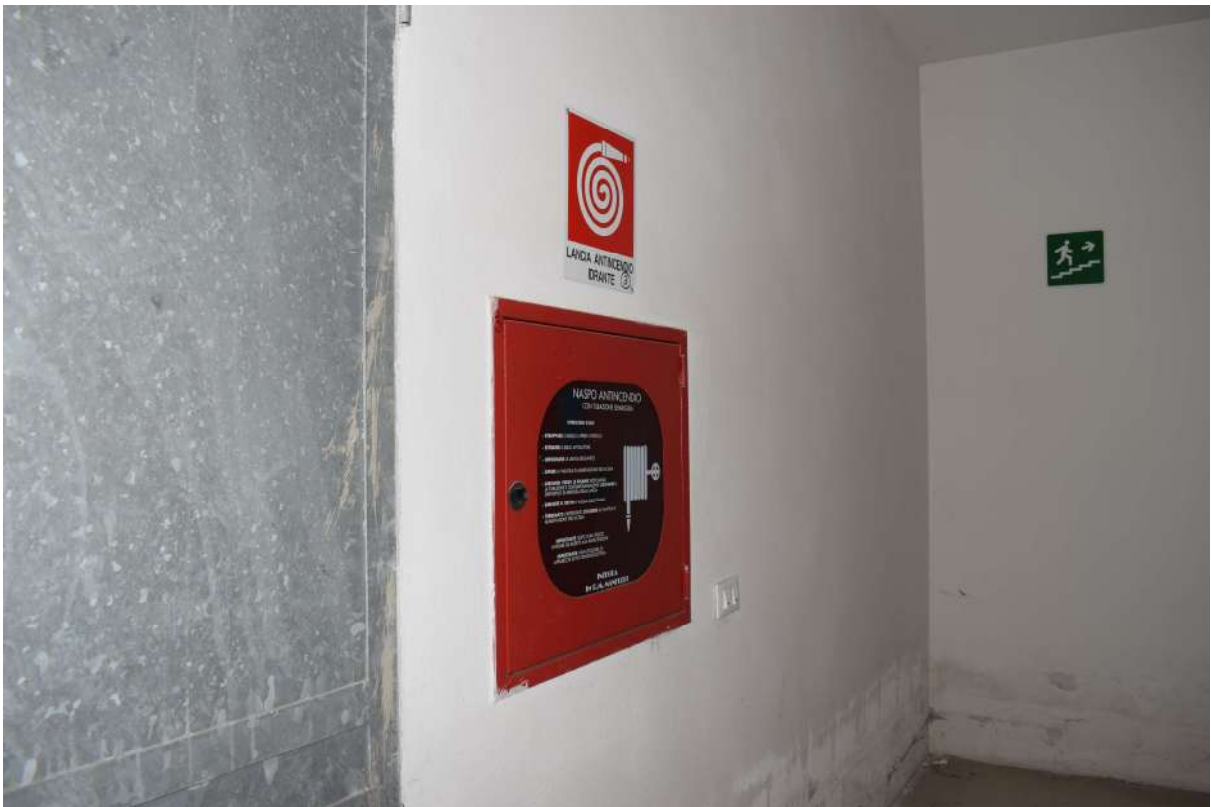
**Foto n. 12 \_ Sopralluogo 17/06/2020**  
Palazzina uffici: piano seminterrato, vano scala con lancia antincendio

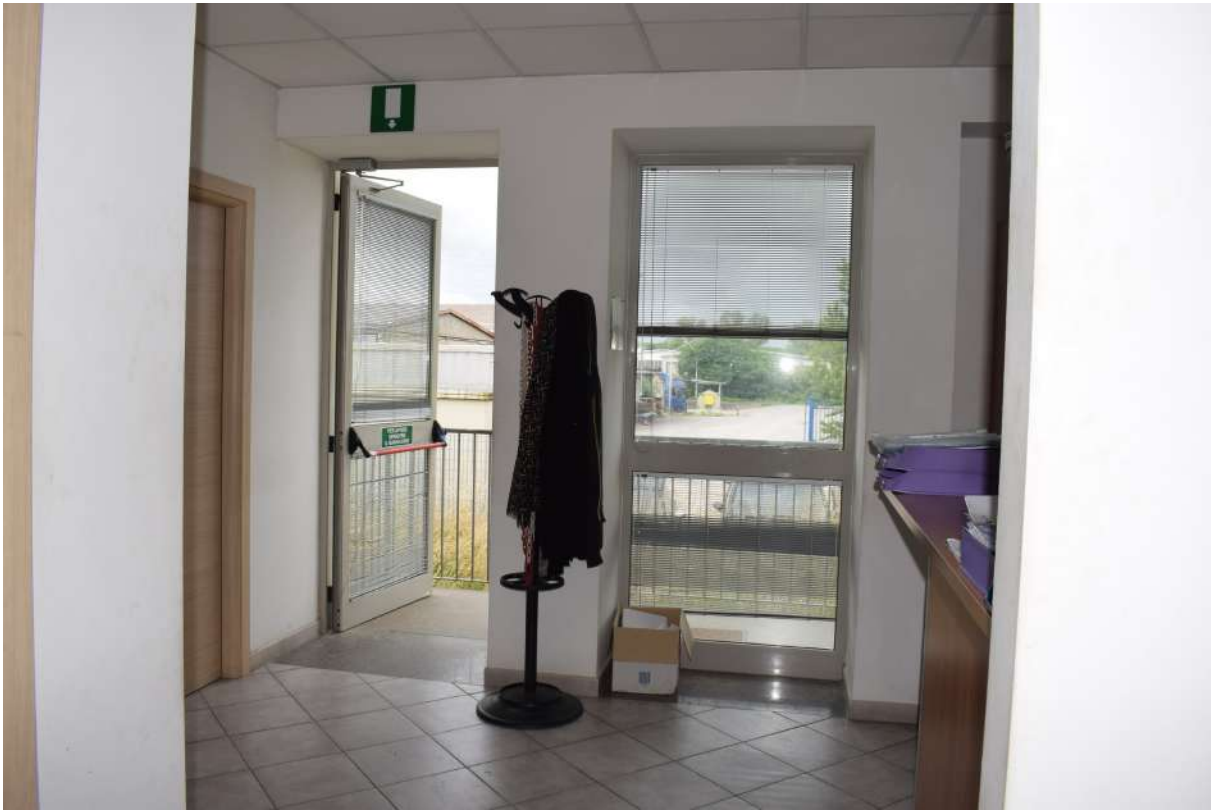
**Foto n. 13 \_ Sopralluogo 17/06/2020**  
Palazzina uffici: piano terra rialzato, accettazione/reception

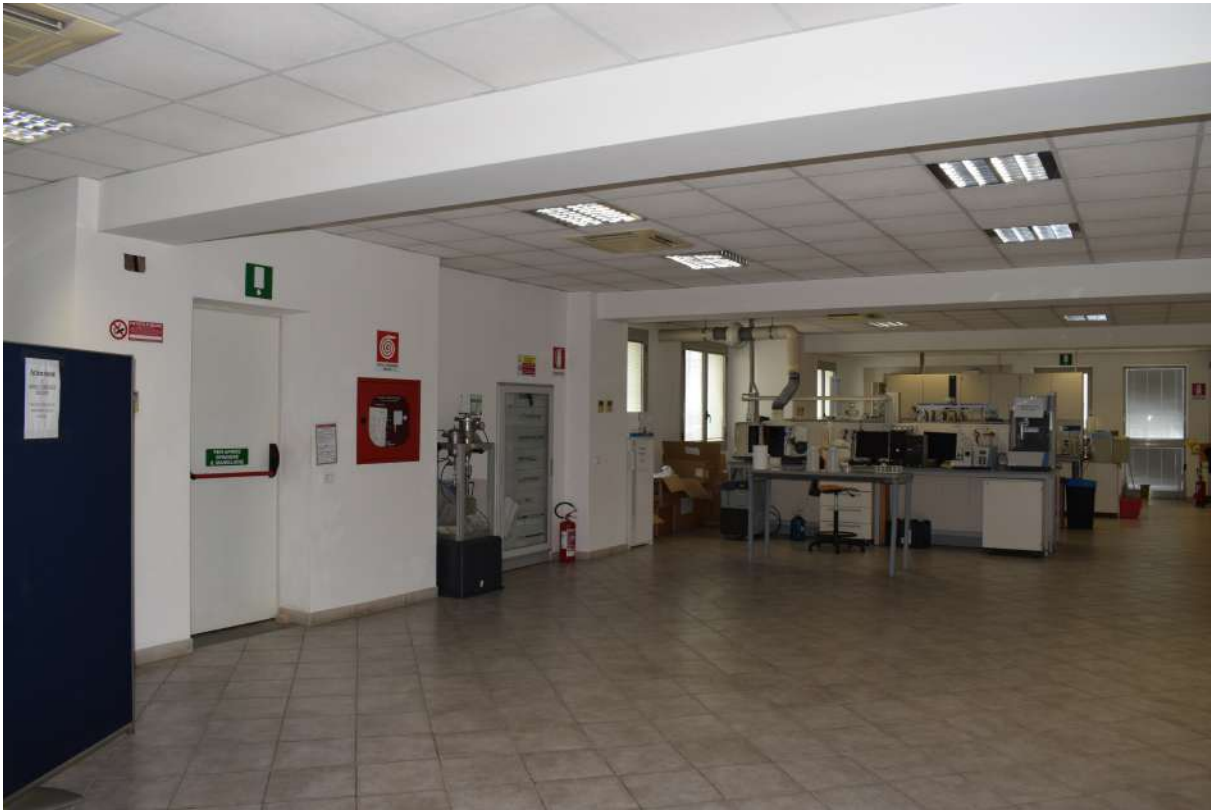
**Foto n. 15 \_ Sopralluogo 17/06/2020**  
Palazzina uffici: piano terra rialzato, laboratorio analisi

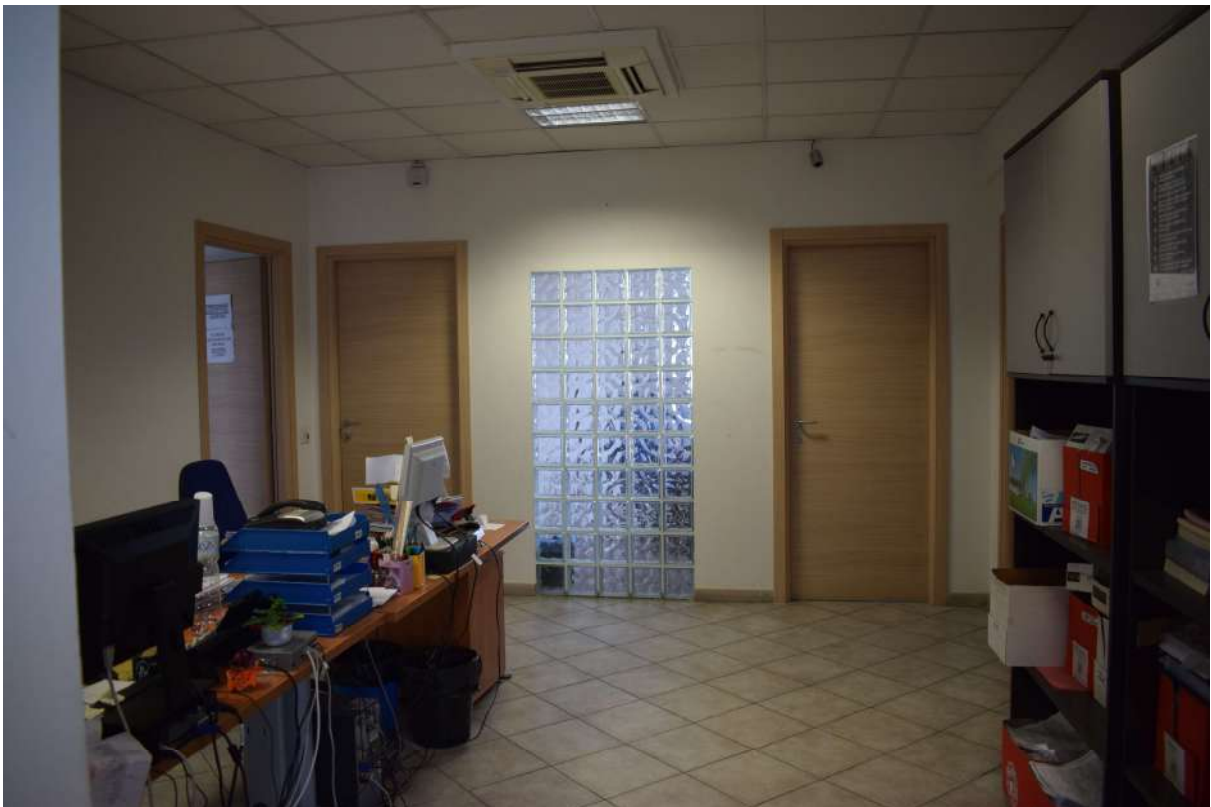
**Foto n. 16 \_ Sopralluogo 17/06/2020**  
Palazzina uffici: piano primo, reception

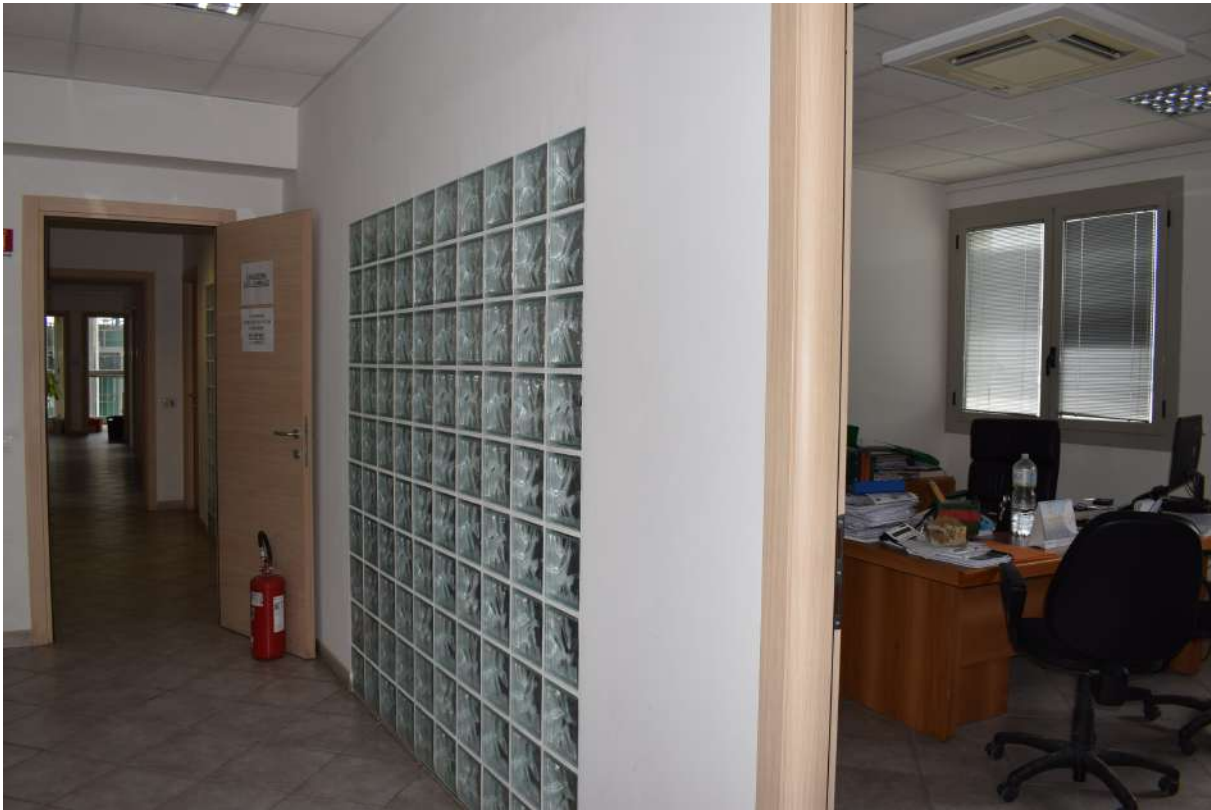
**Foto n. 17 \_ Sopralluogo 17/06/2020**  
Palazzina uffici: piano primo, uffici amministrativi

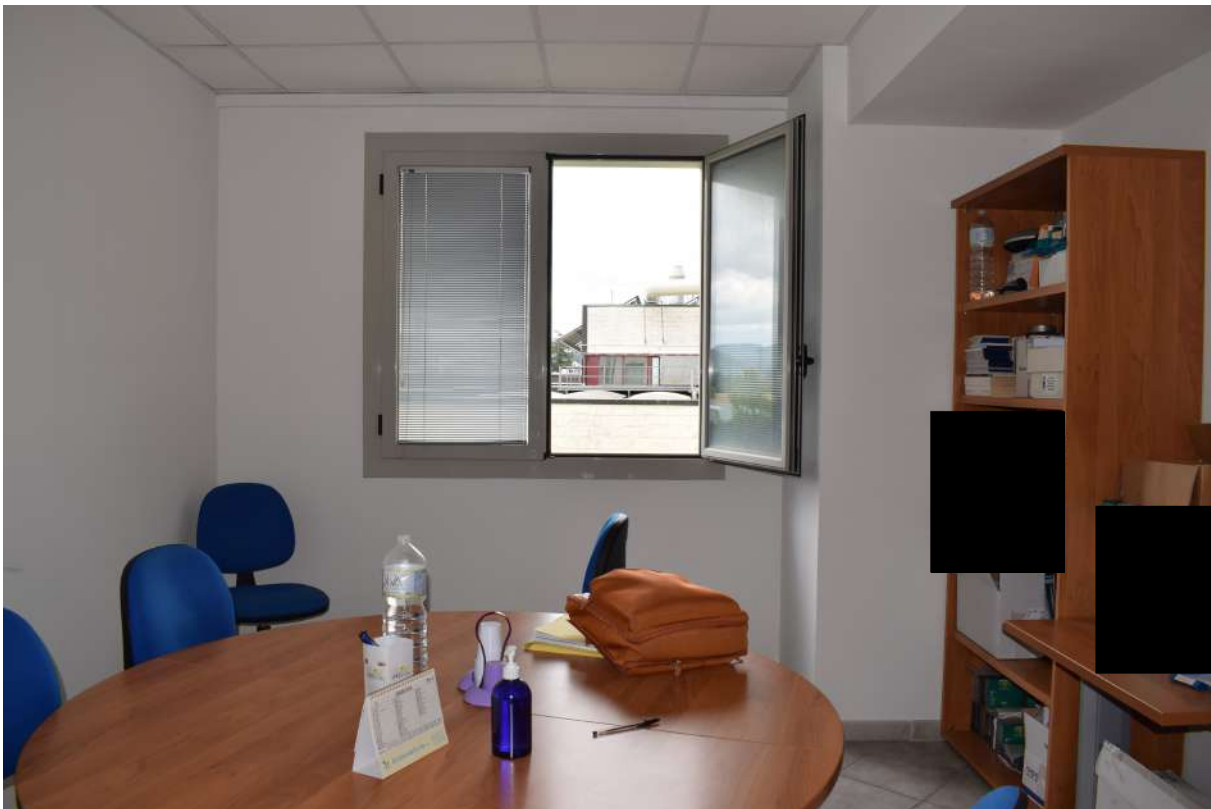
**Foto n. 18 \_ Sopralluogo 17/06/2020**  
Palazzina uffici: piano primo, sala riunioni

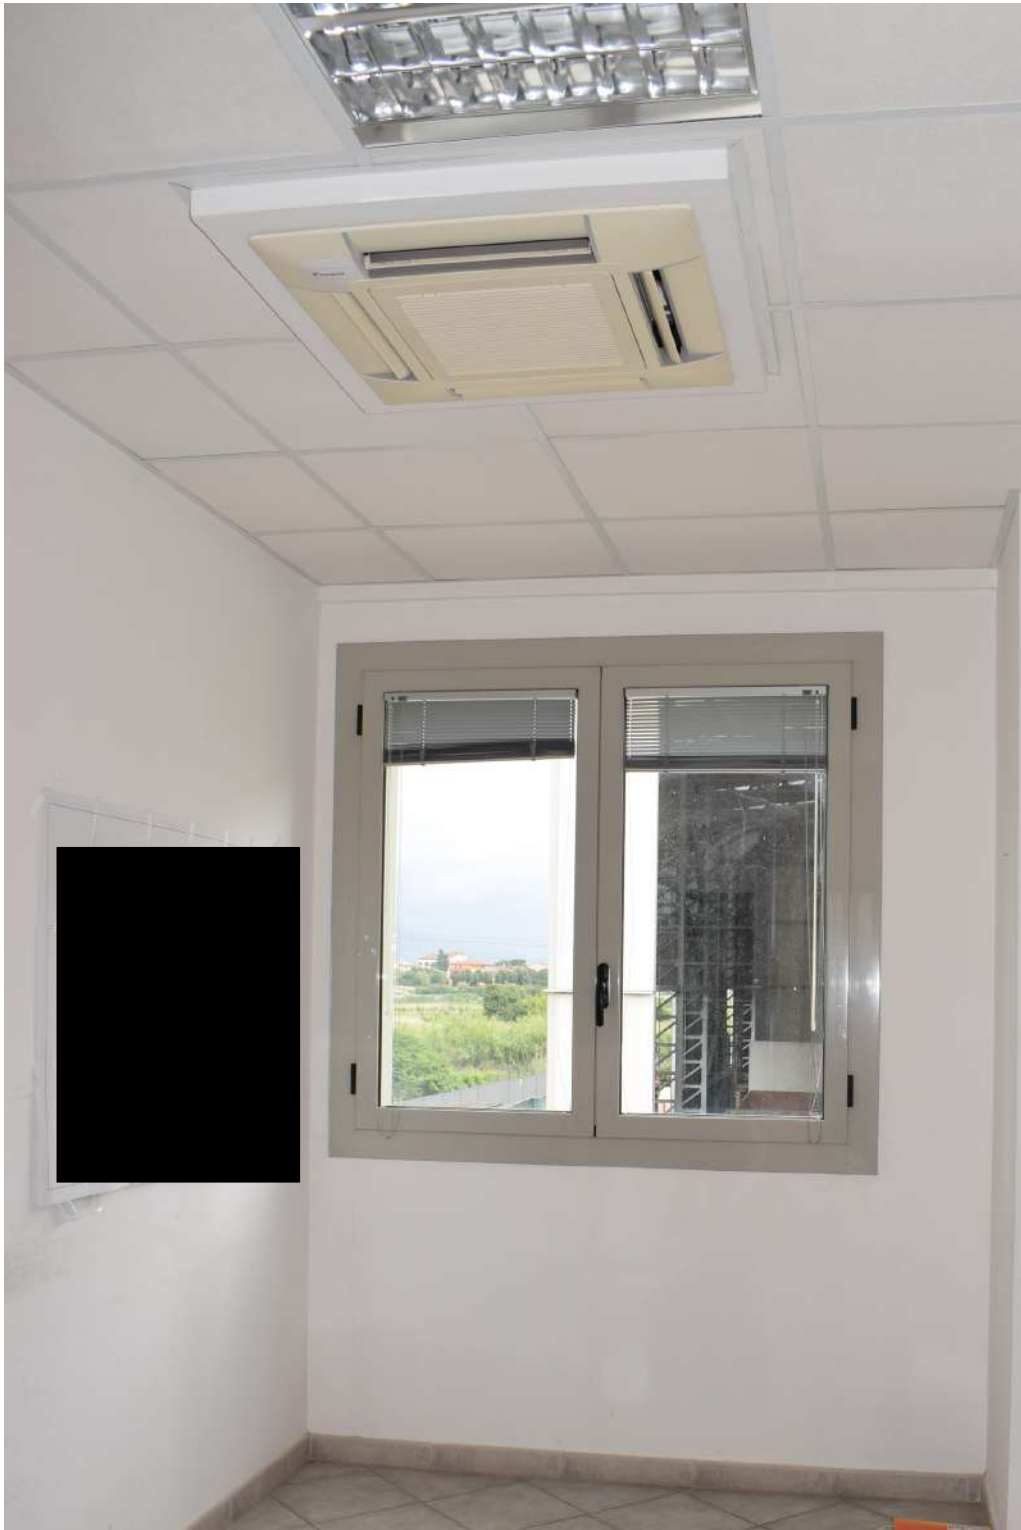
**Foto n. 19 \_ Sopralluogo 17/06/2020**  
Palazzina uffici: piano primo, ufficio

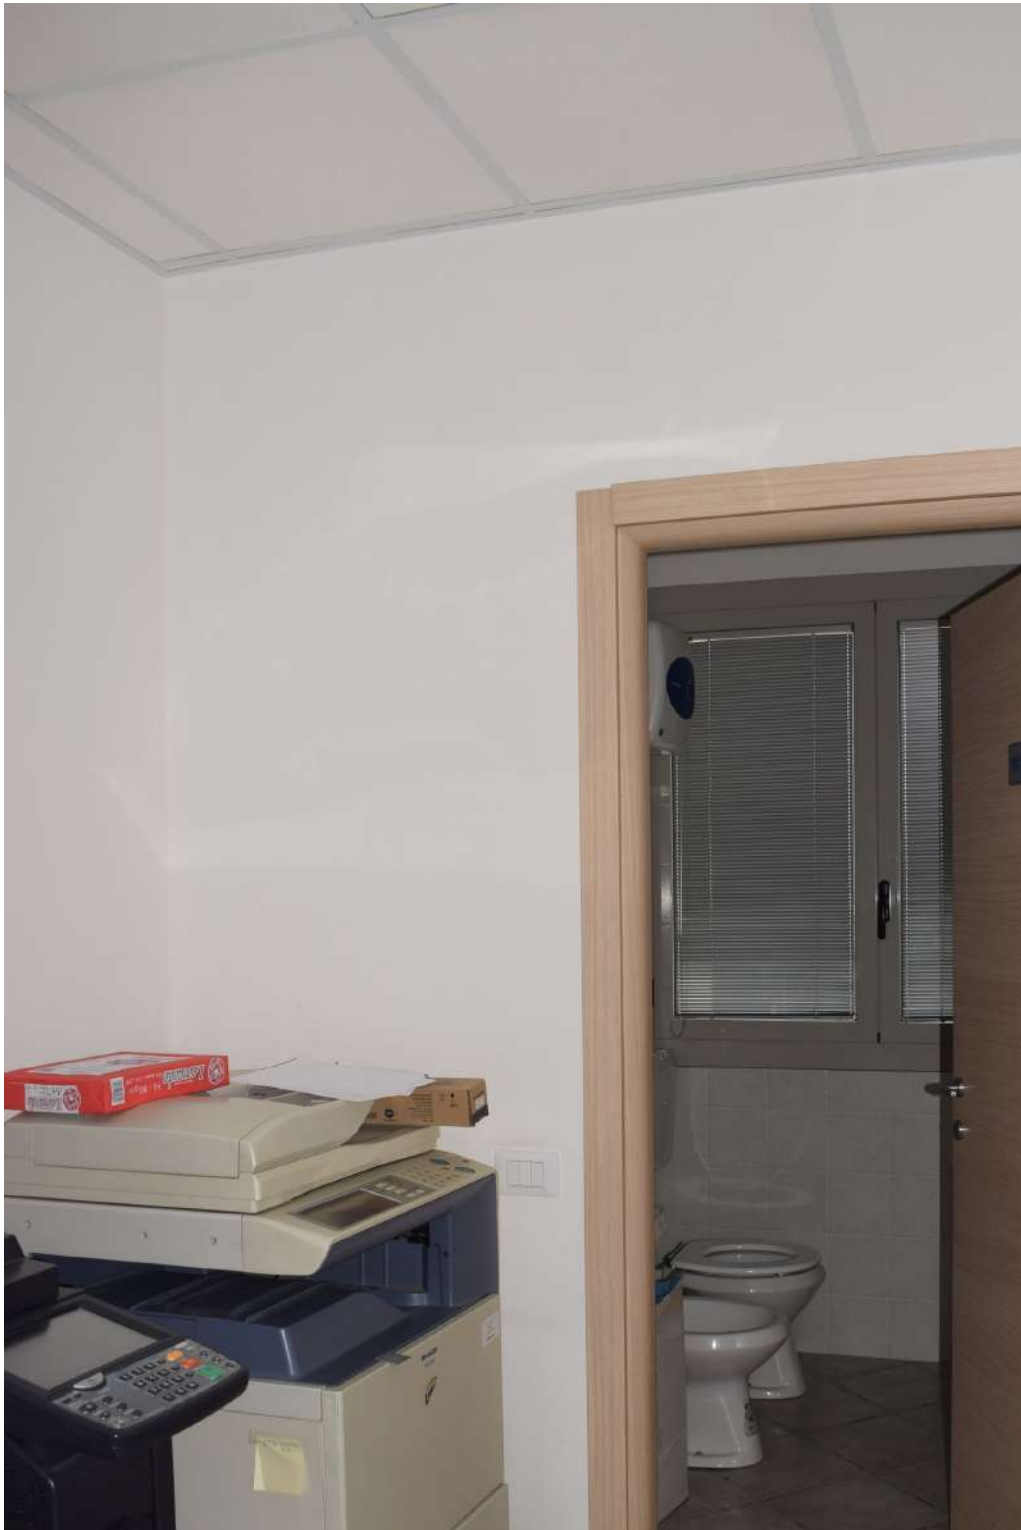
**Foto n. 20 \_ Sopralluogo 17/06/2020**  
Palazzina uffici: piano primo, servizio igienico

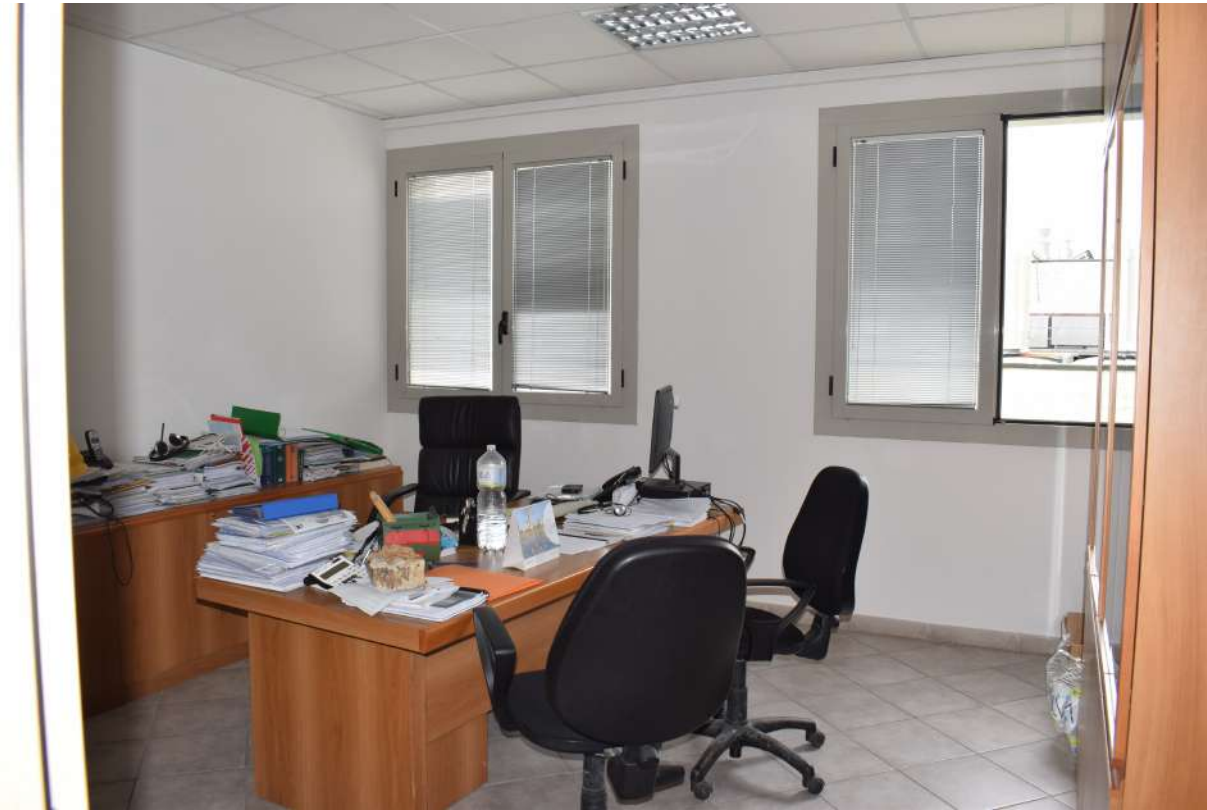
**Foto n. 21 \_ Sopralluogo 17/06/2020**  
Palazzina uffici: piano primo, uffici

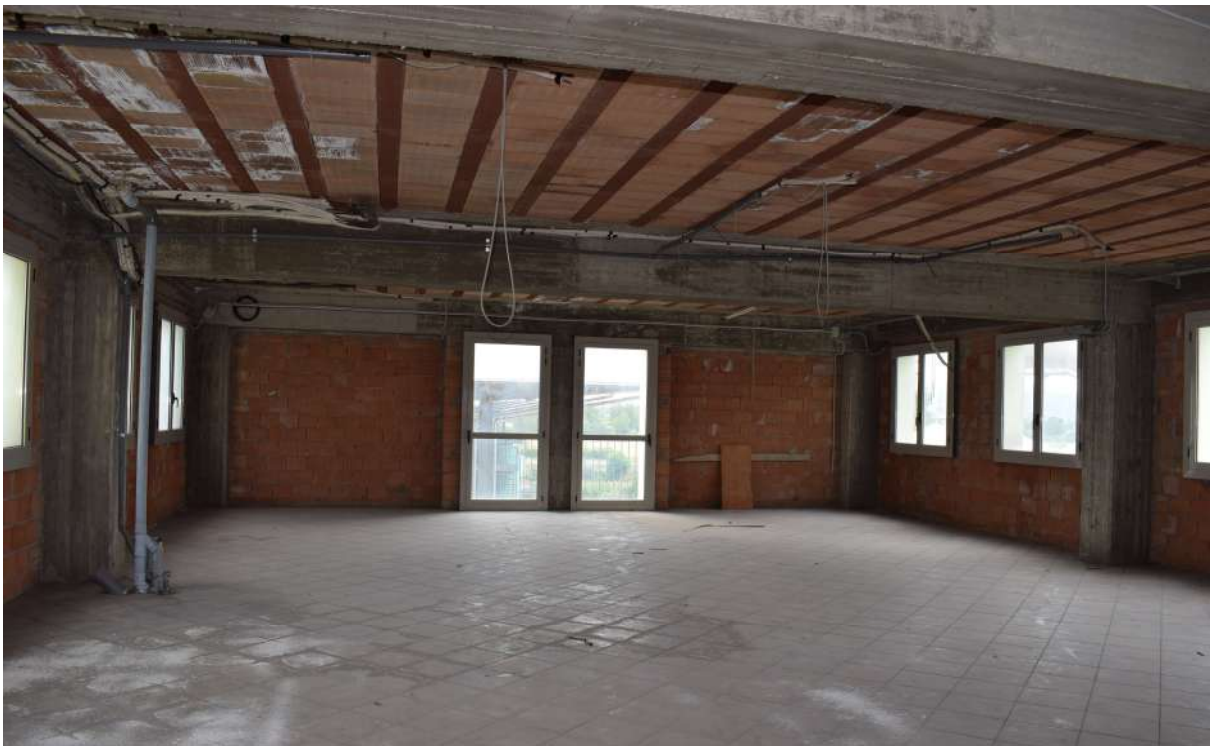
**Foto n. 22 \_ Sopralluogo 17/06/2020**  
Palazzina uffici: piano secondo da utimare

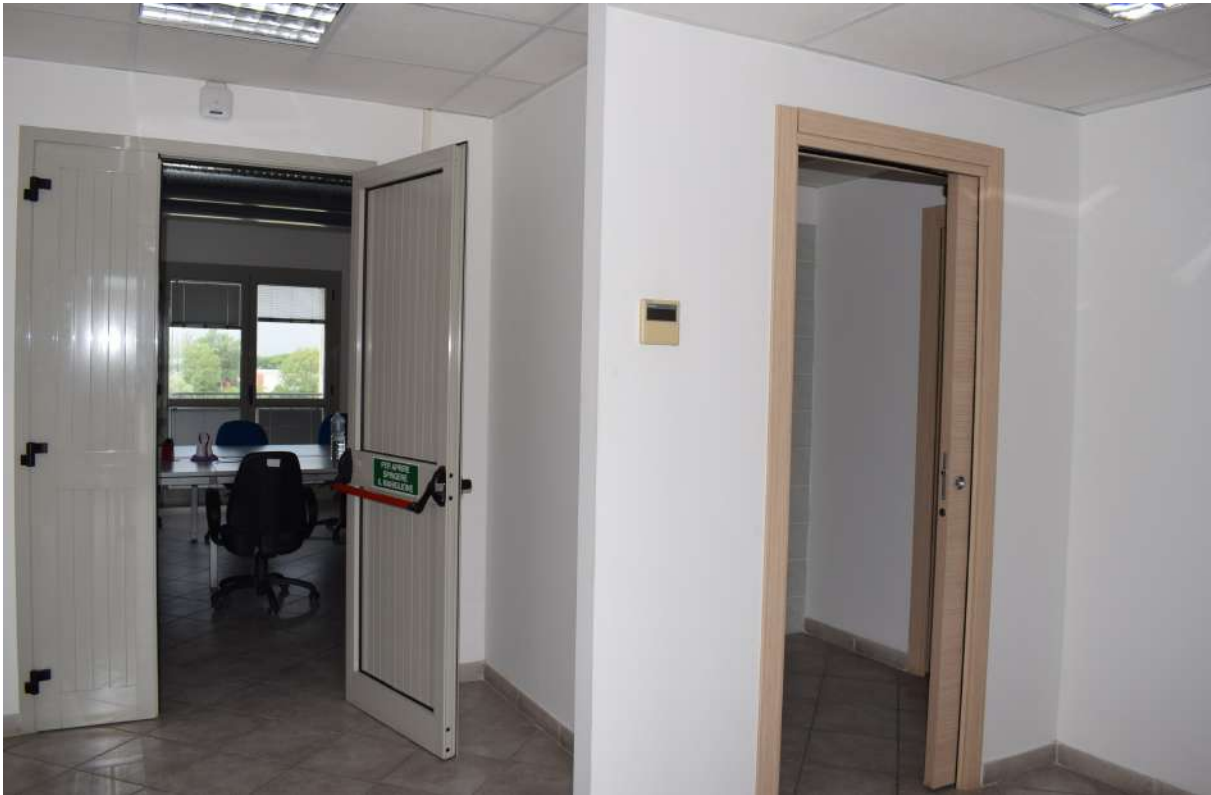
**Foto n. 23 \_ Sopralluogo 17/06/2020**  
Palazzina uffici: piano terzo, dal corridoio vista su aula formazione

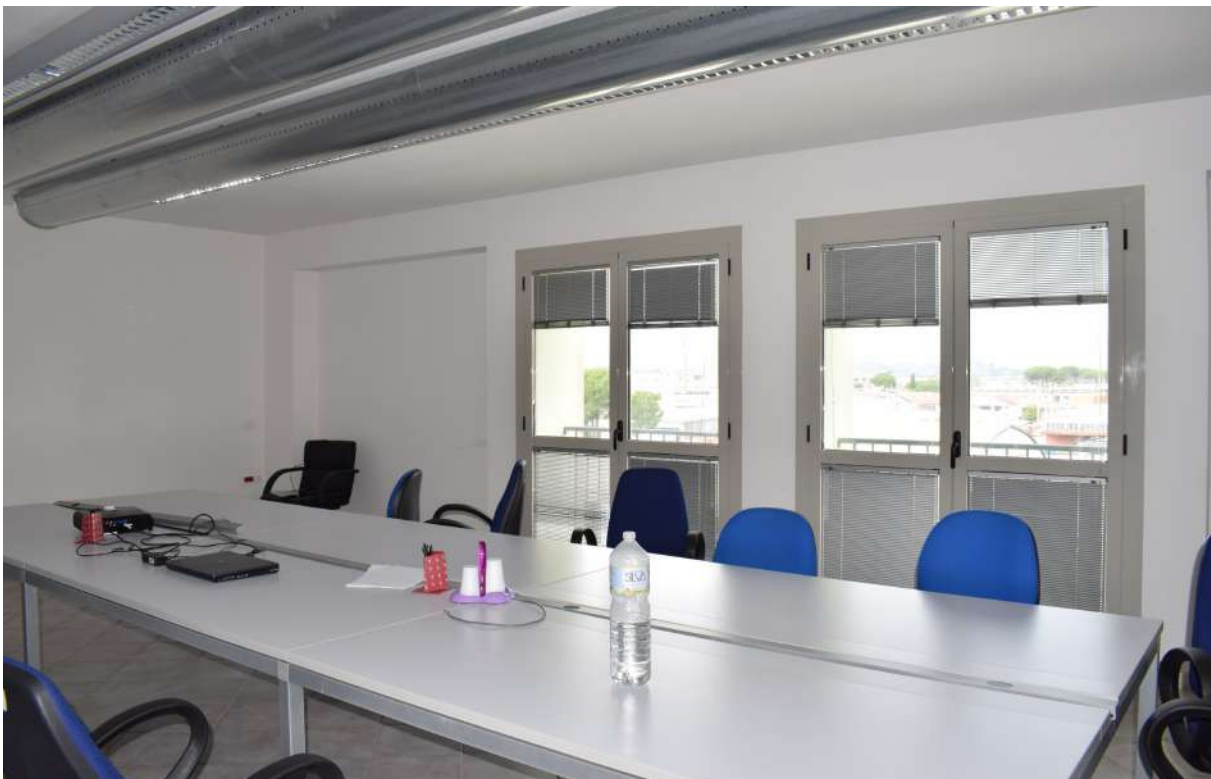
**Foto n. 24 \_ Sopralluogo 17/06/2020**  
Palazzina uffici: piano terzo, aula formazione

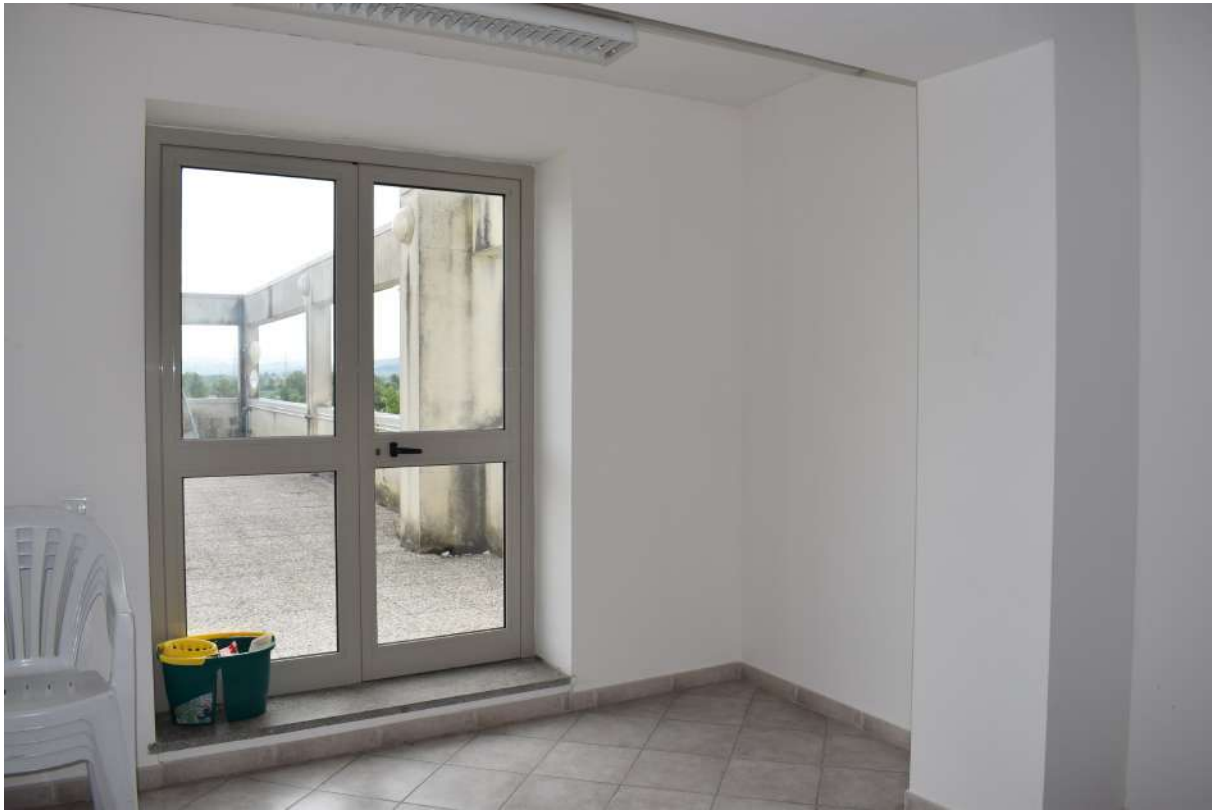
**Foto n. 25 \_ Sopralluogo 17/06/2020**  
Palazzina uffici: piano terzo, la porta finestra per accedere alla terrazza

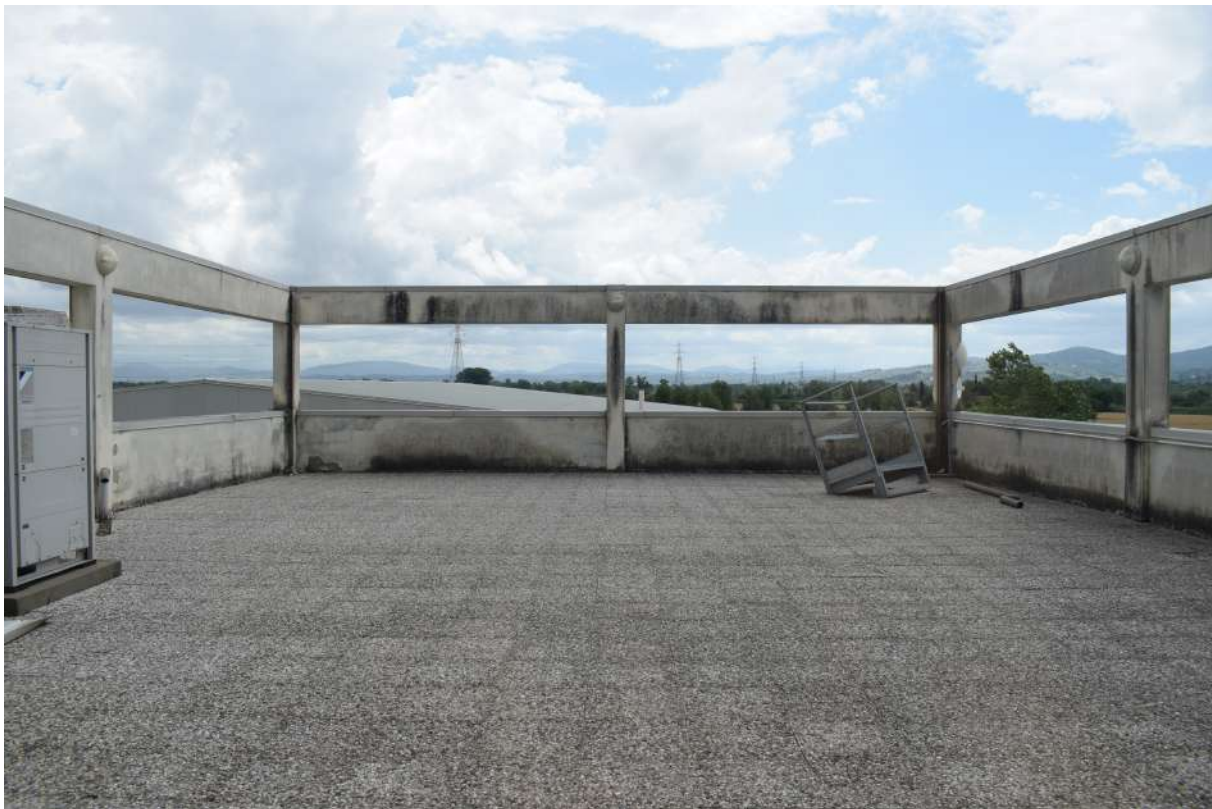
**Foto n. 26 \_ Sopralluogo 17/06/2020**  
Palazzina uffici: piano terzo, la terrazza

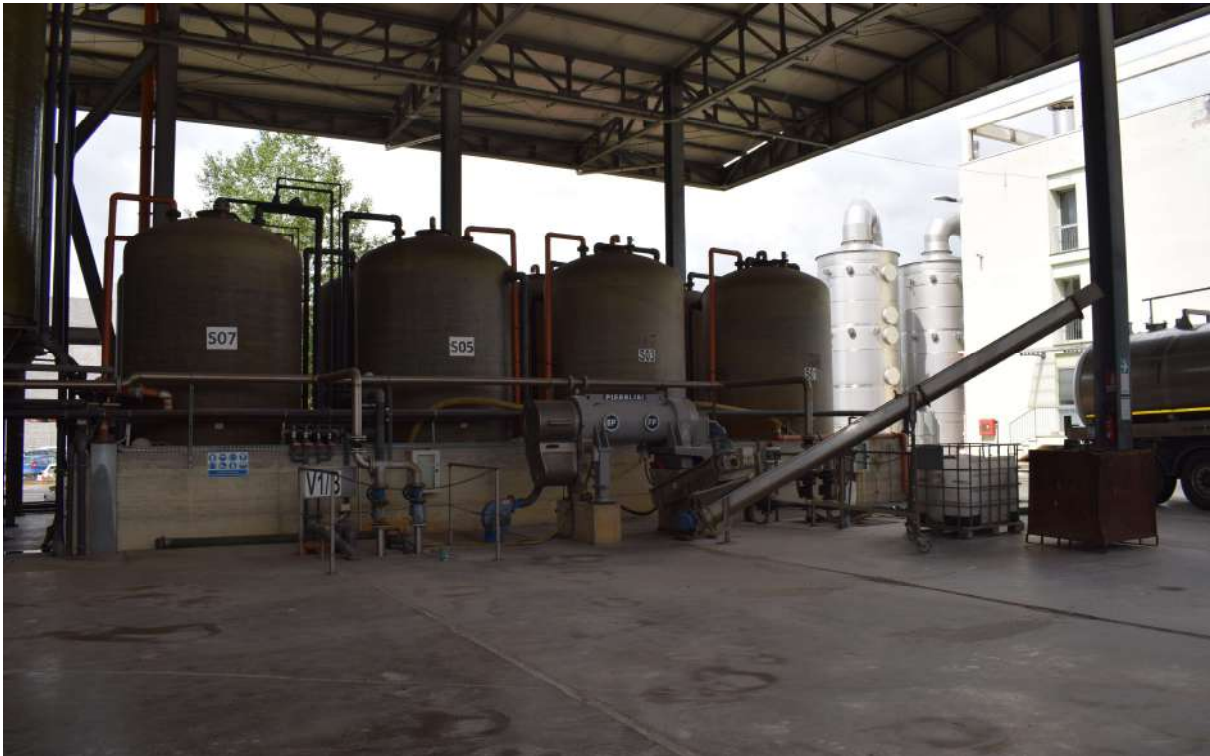
**Foto n. 31 \_ Sopralluogo 17/06/2020**  
Capannone CP1 (tettoia): 8 silos stoccaggio

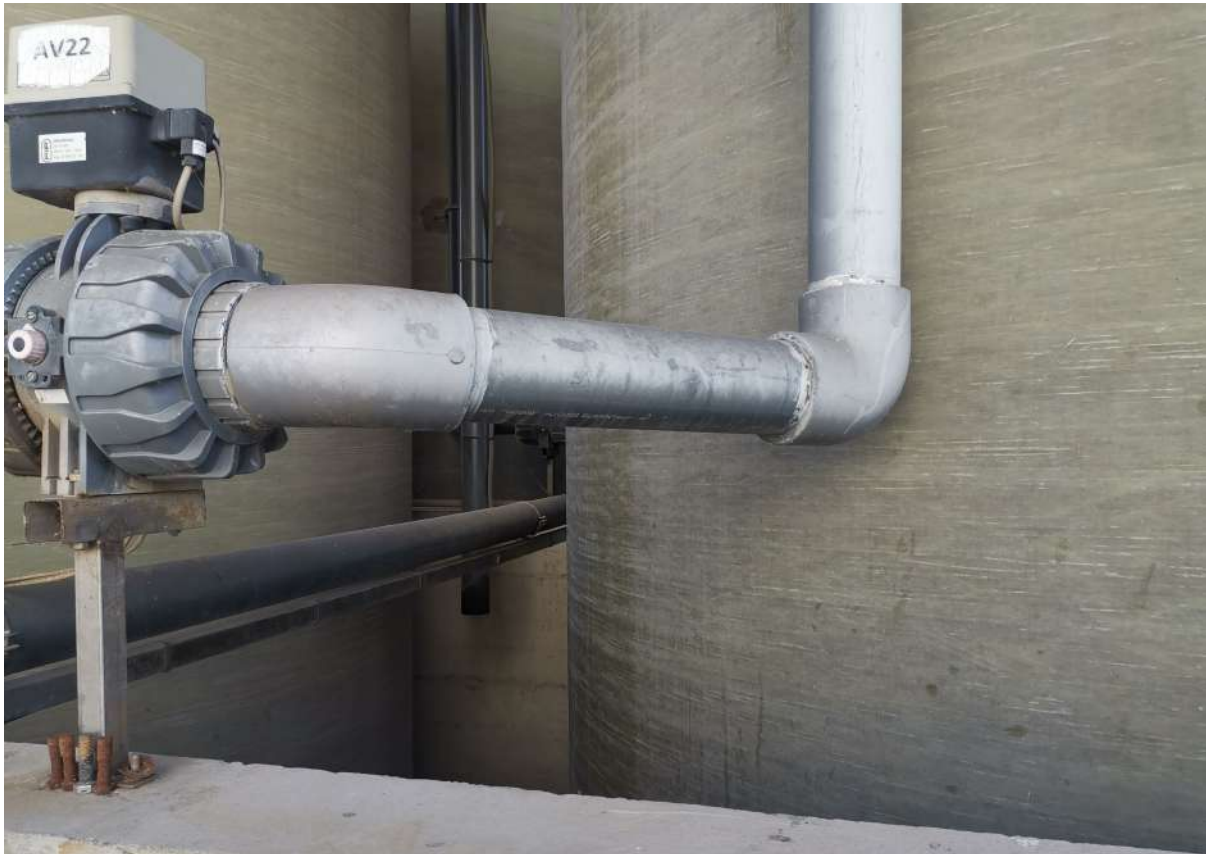
**Foto n. 33 \_ Sopralluogo 17/06/2020**  
Capannone CP1 (tettoia): particolare

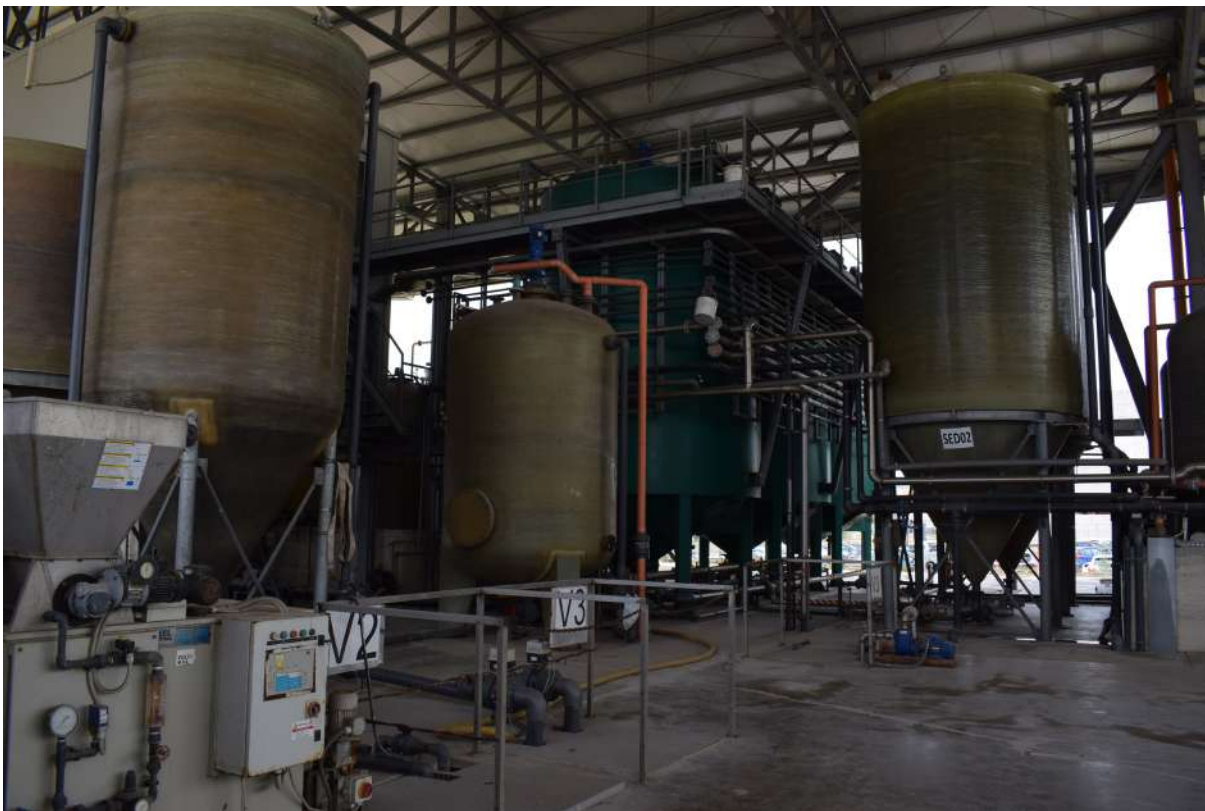
**Foto n. 36 \_ Sopralluogo 17/06/2020**  
Vista generale del Capannone CP1 (capannone 4):  
area destinata a silos per il trattamento rifiuti liquidi pericolosi e non
