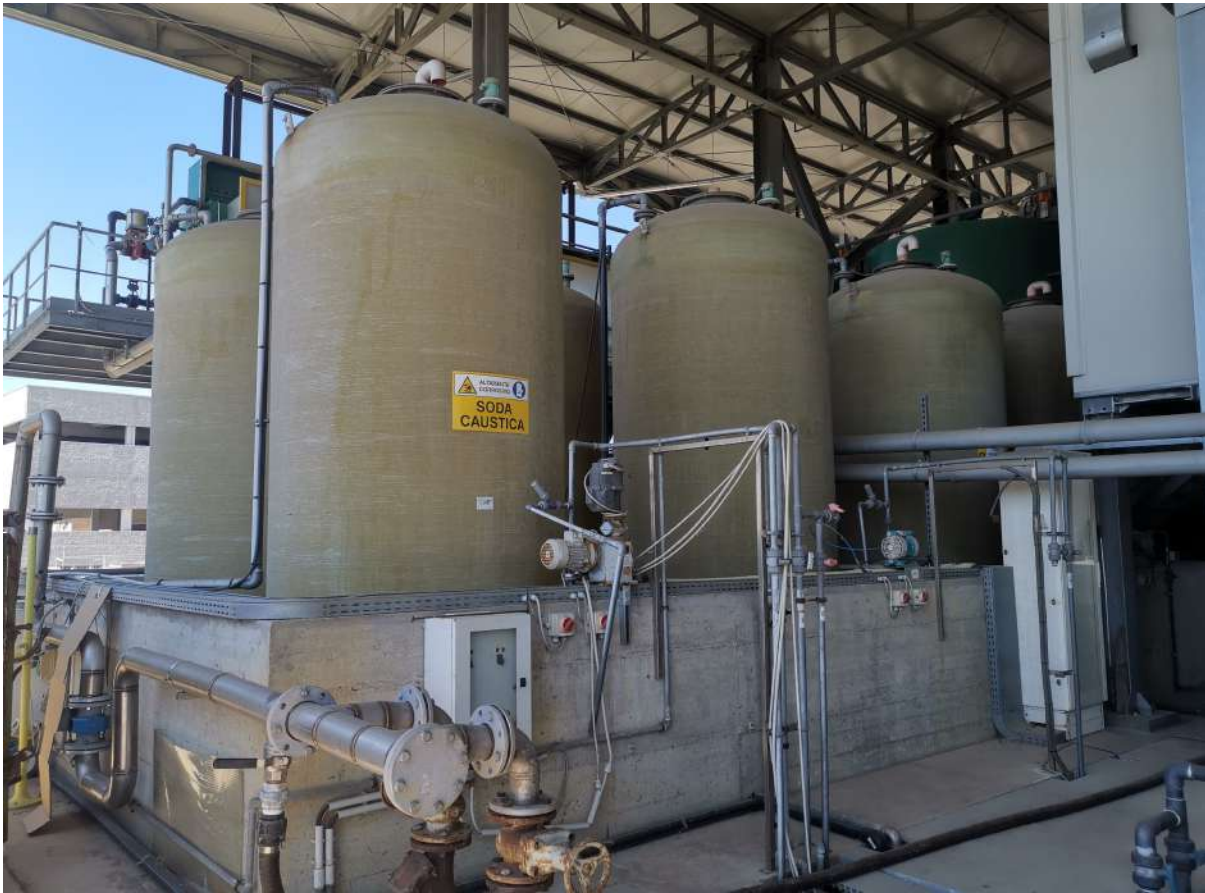
**Foto n. 41 \_ Sopralluogo 17/06/2020**  
Capannone CP1: silos stoccaggio materie prime (soda caustica, ecc.)

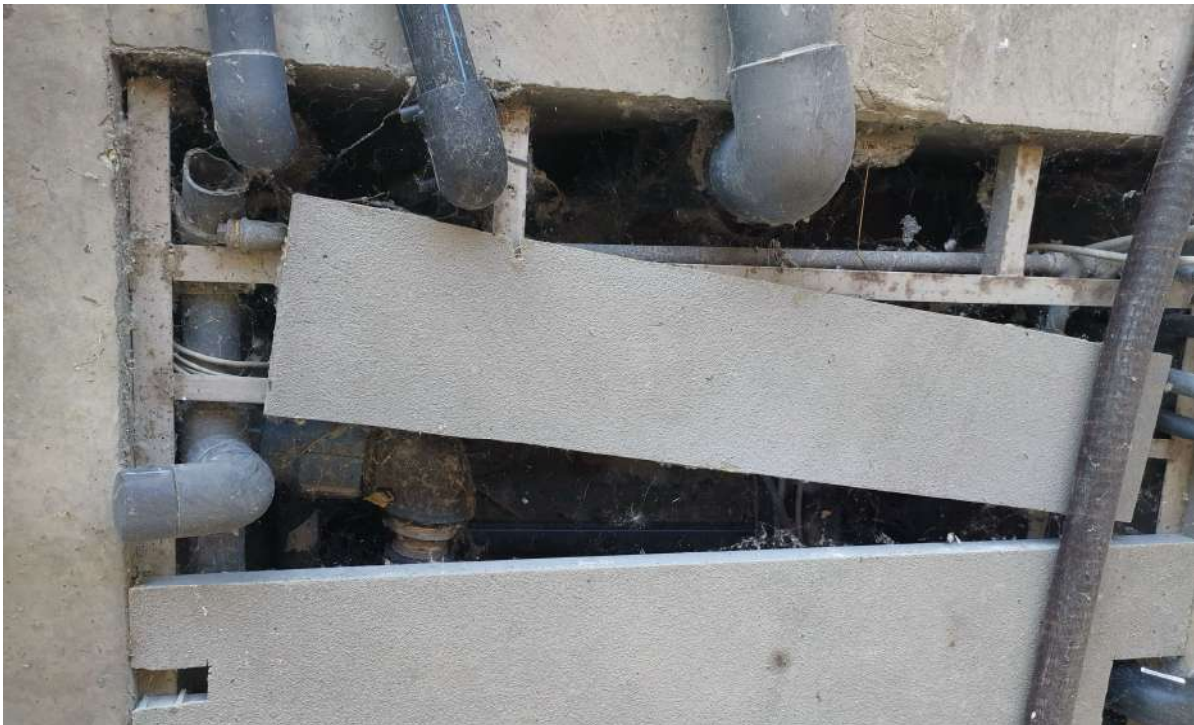
**Foto n. 42 \_ Sopralluogo 17/06/2020**  
Capannone CP1: particolare delle tubazioni interrato

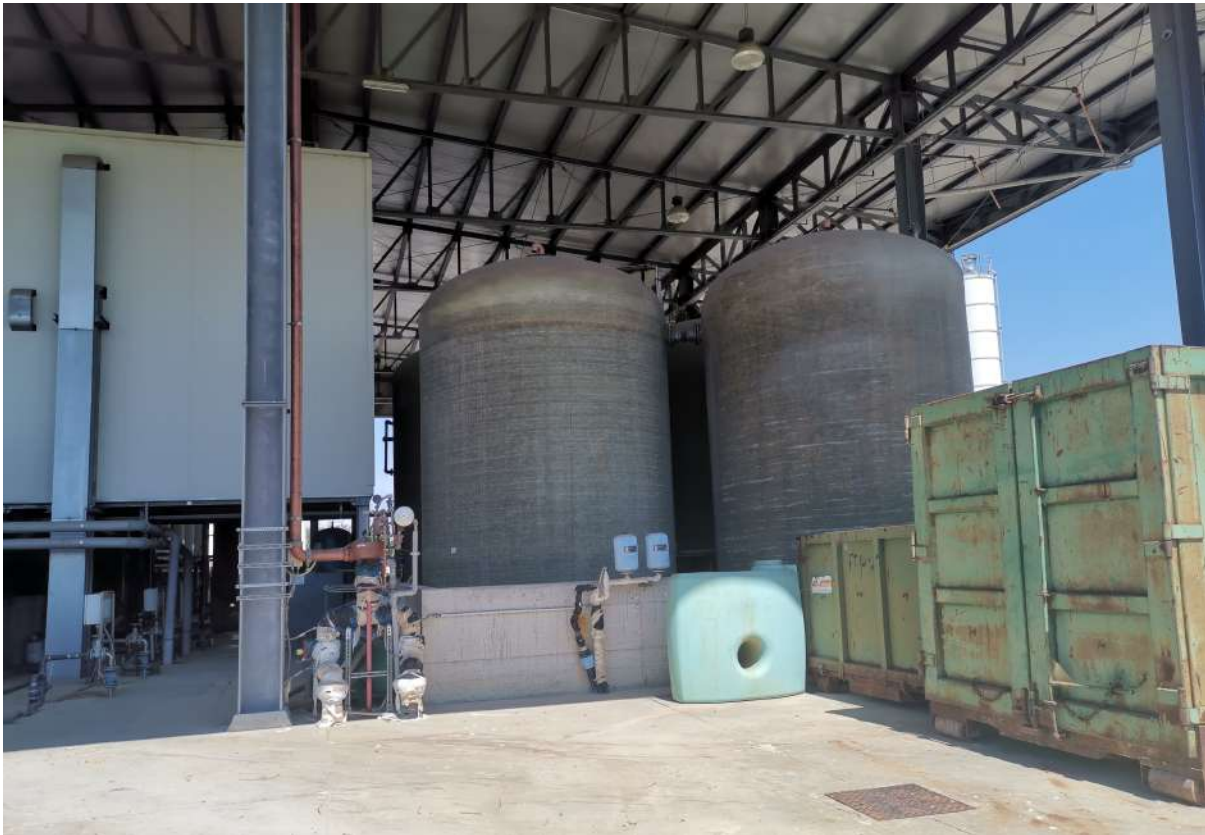
**Foto n. 43 \_ Sopralluogo 17/06/2020**  
Capannone CP1: 4 silos (ex biologico diventeranno stoccaggio)

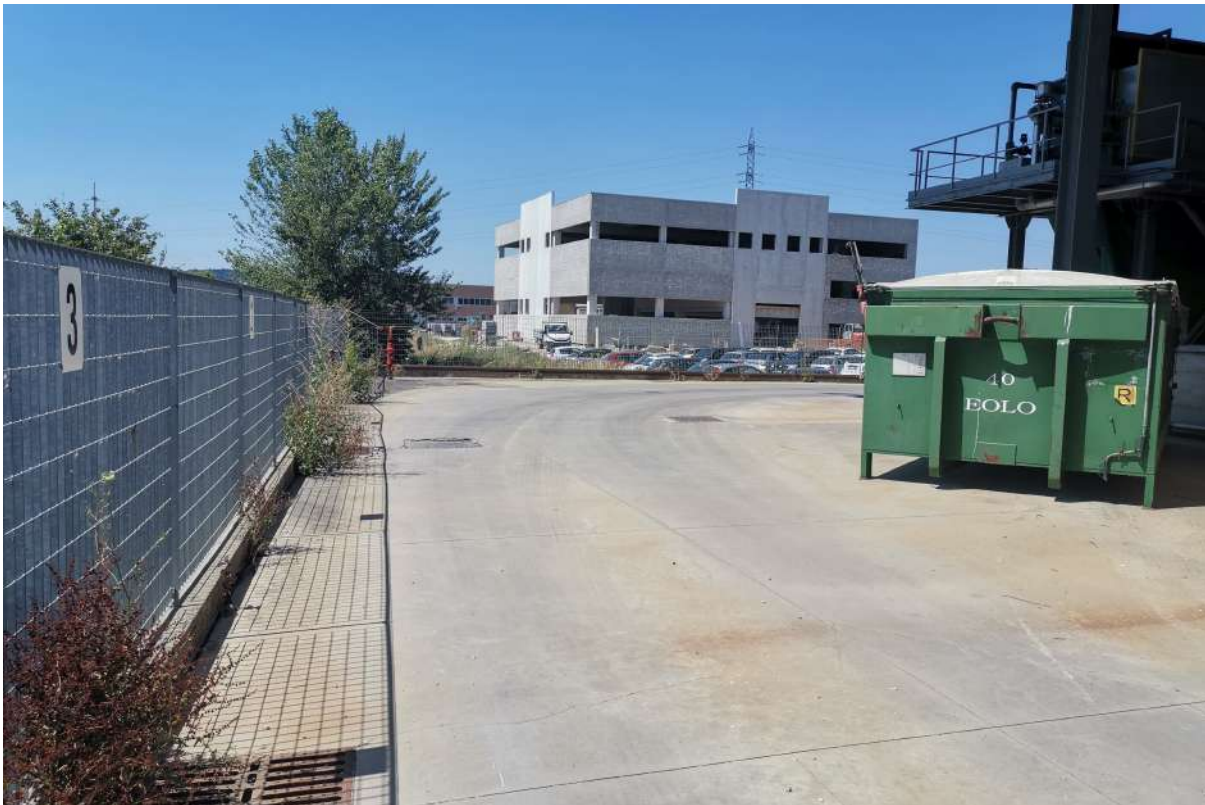
**Foto n. 44 \_ Sopralluogo 17/06/2020**  
Il lato tergale del piazzale con la recinzione in orso-grill e la pavimentazione industriale

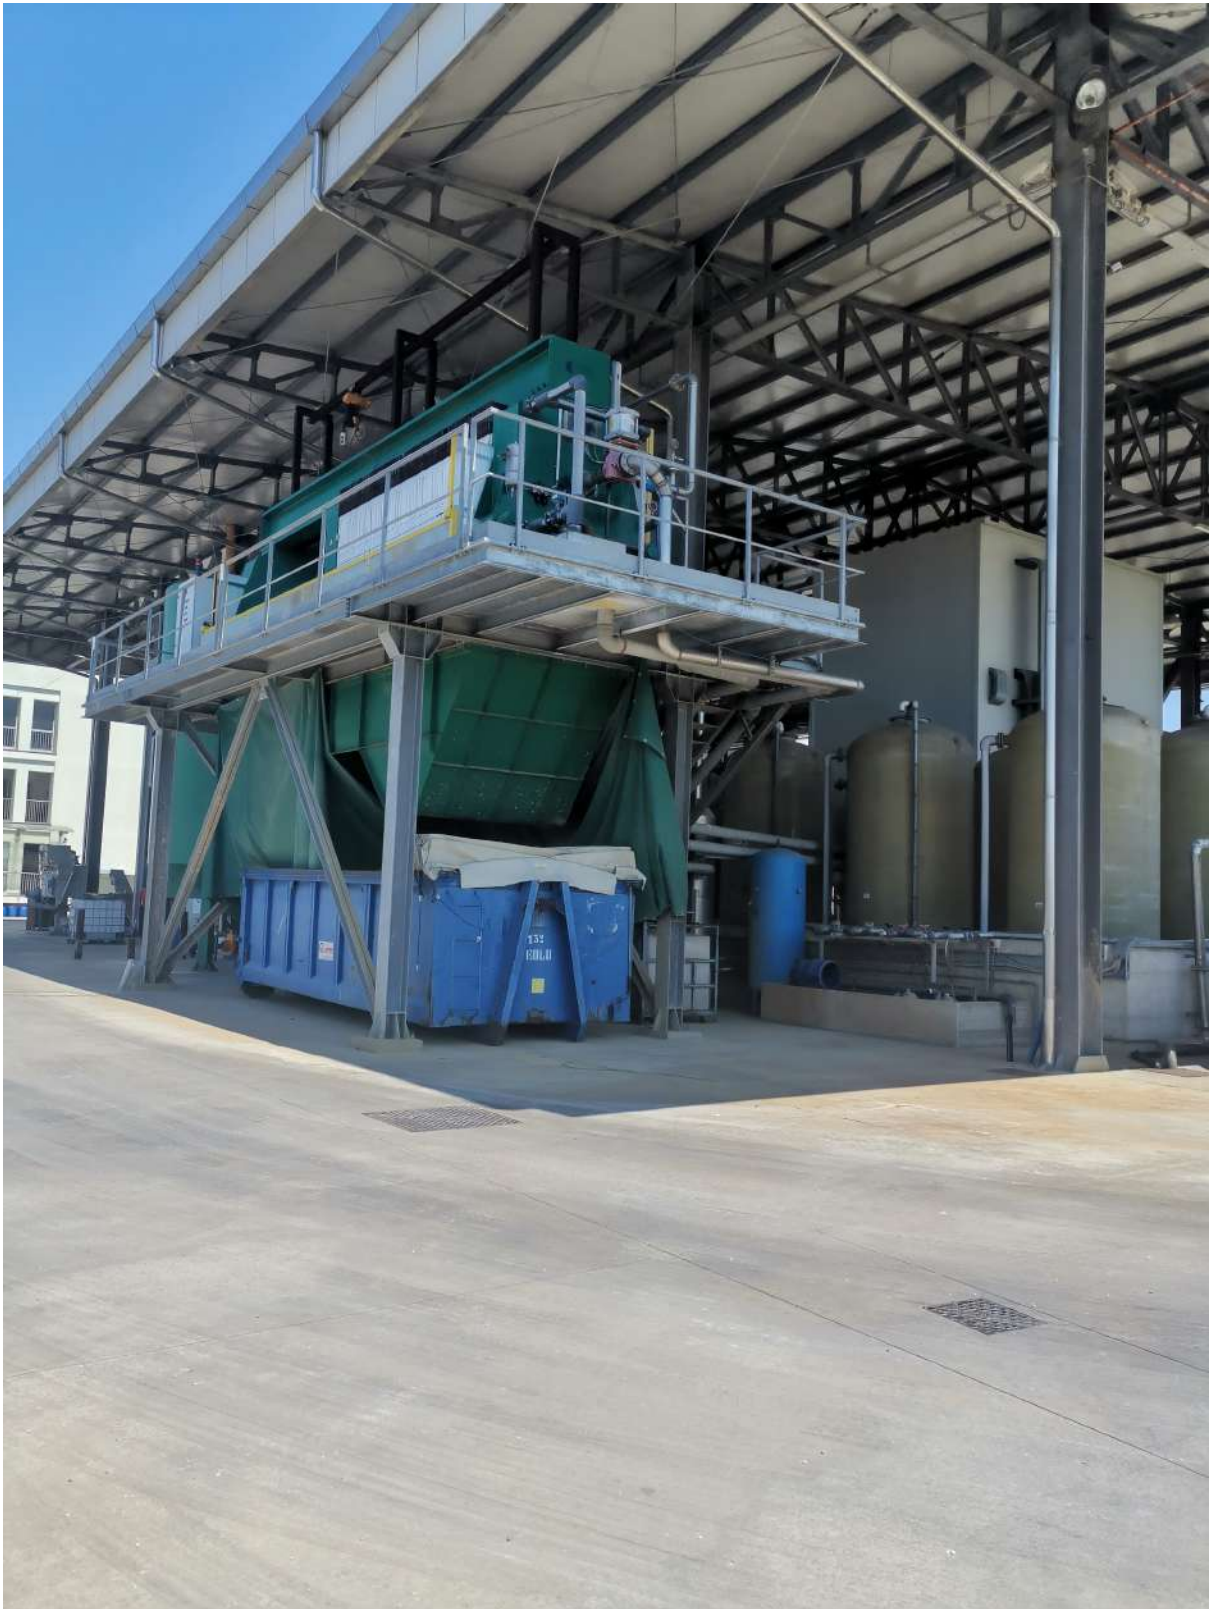
**Foto n. 47 \_ Sopralluogo 17/06/2020**  
Fitopressa con tramoggia (300 atm. Pressione) sotto Capannone CP1

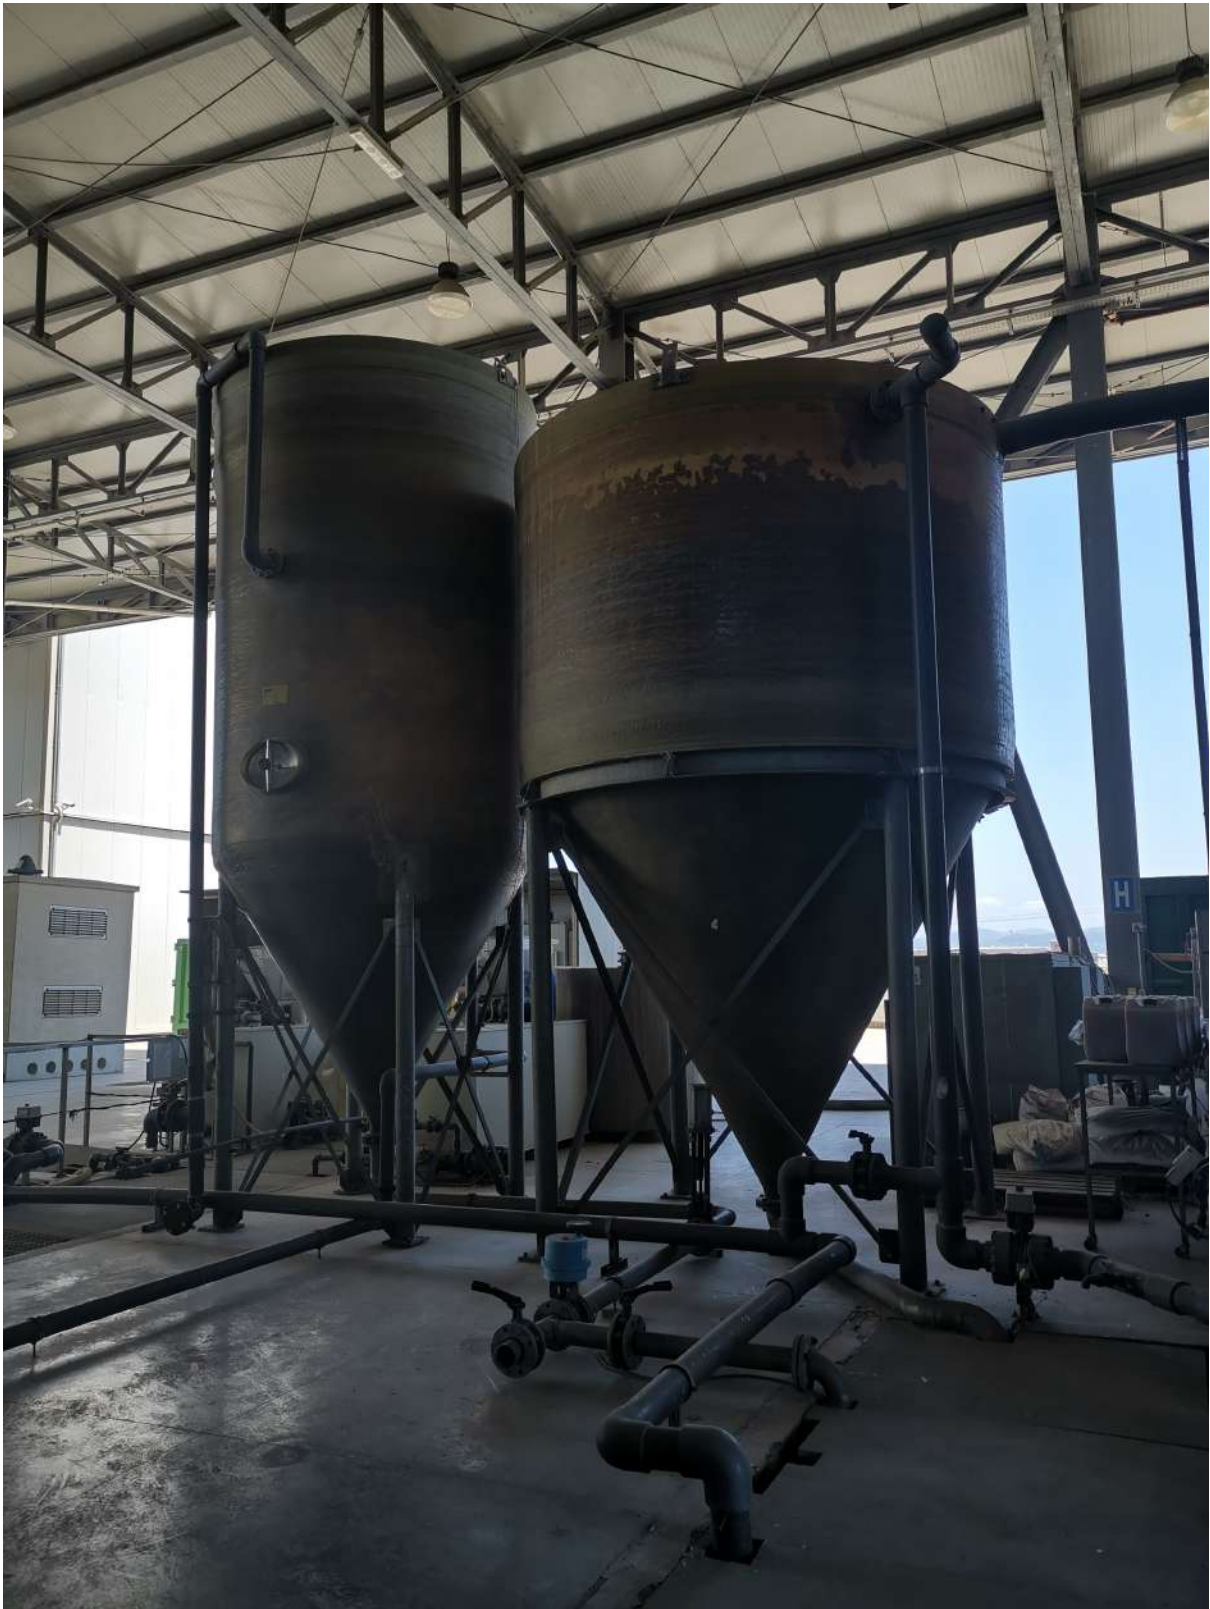
**Foto n. 48 \_ Sopralluogo 17/06/2020**  
Capannone CP1: Silos sedimentazione (ora disattivati) in funzione del biologico
