ALL. 7 RGE n. 1077/2023

CAMBIAGO – via Enrico Fermi n. 16

documentazione fotografica

>>LOTTO UNICO

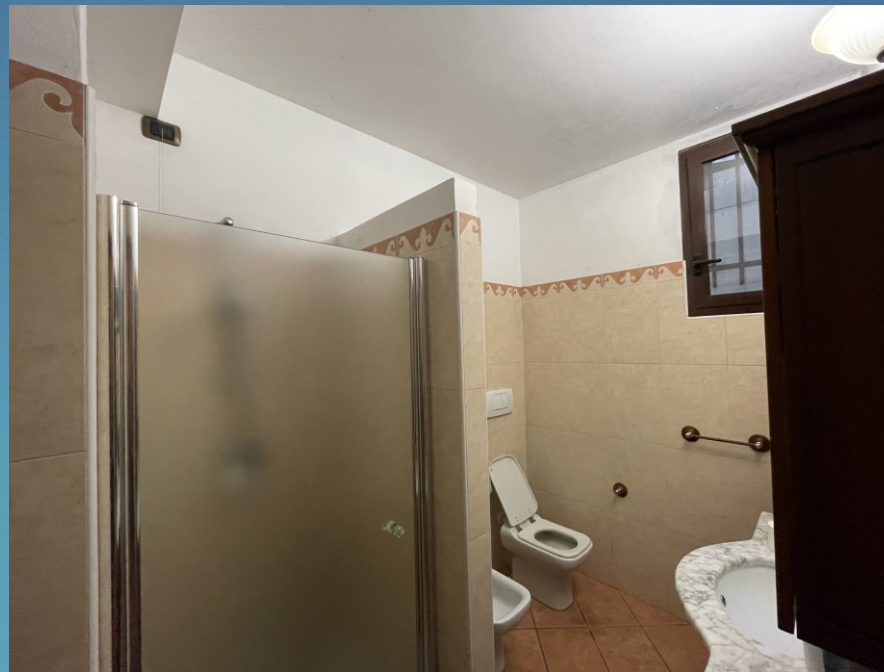
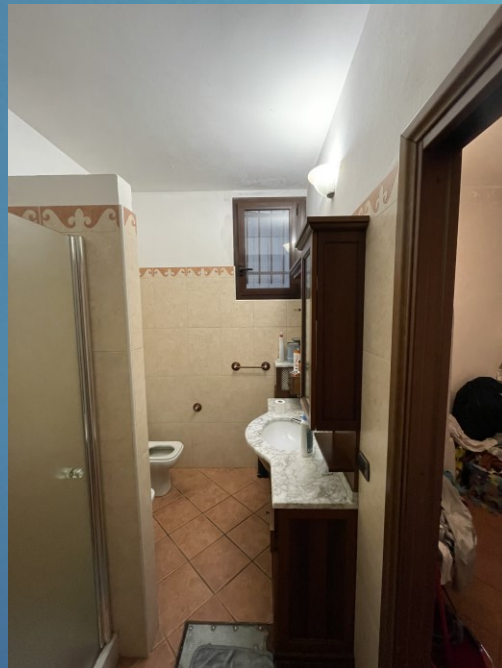
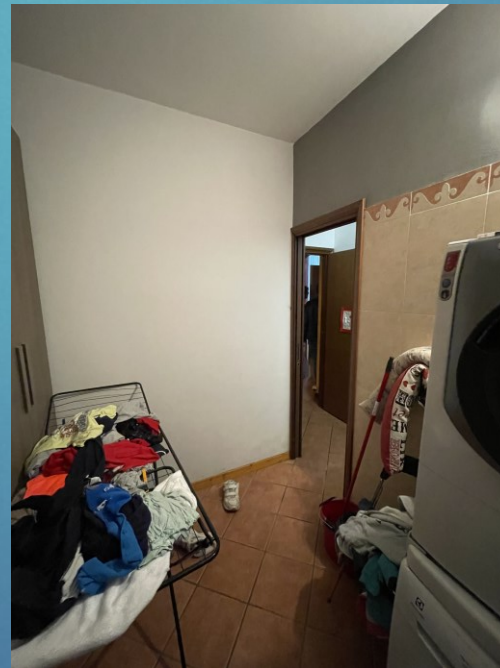
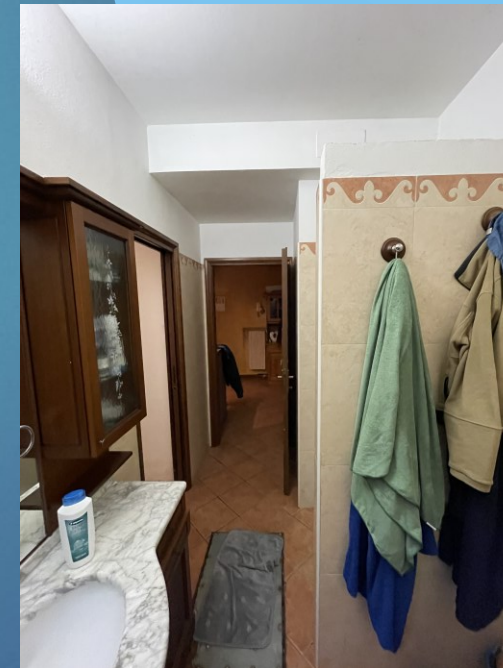
Irregolarità edilizie/catastali

Difformità catastale: si segnala assenza sulla scheda catastale della portafinestra evidenziata. Tale difformità non è stata trovata sul progetto edilizio (atti di fabbrica), visionato mediante accesso atti in Comune; la sanatoria presentata evidenzia la stessa imprecisione della scheda catastale.
