*Tribunale di Caltagirone*

***INTEGRAZIONI***

***RELAZIONE DI CONSULENZA TECNICA***

*Proc. Esecutiva immobiliare n. 133/2013 R.G.E.*

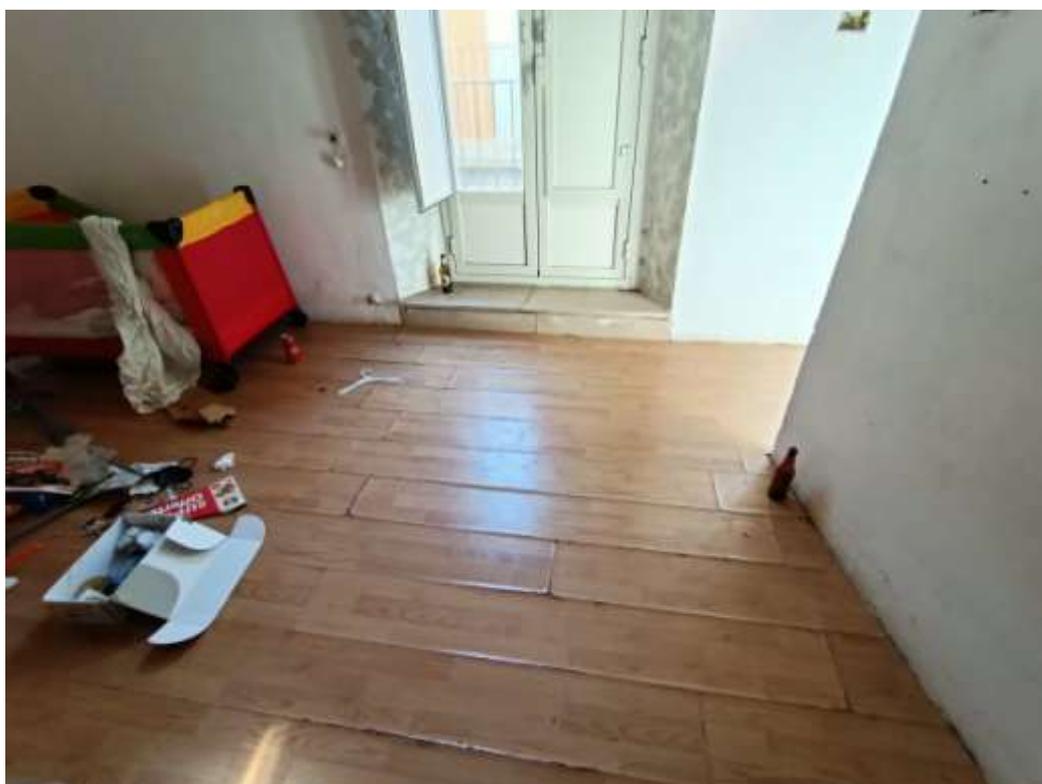
*Rigonfiamento dovuto con molta probabilità sia alla vetustà dei materiali utilizzati sia all'infiltrazioni dal secondo livello*
