TRIBUNALE DI SANTA MARIA CAPUA VETERE

**RELAZIONE DI STIMA**

**LOTTO DI VENDITA N. 4**

Procedimento di Espropriazione Immobiliare RGE n. 199/23

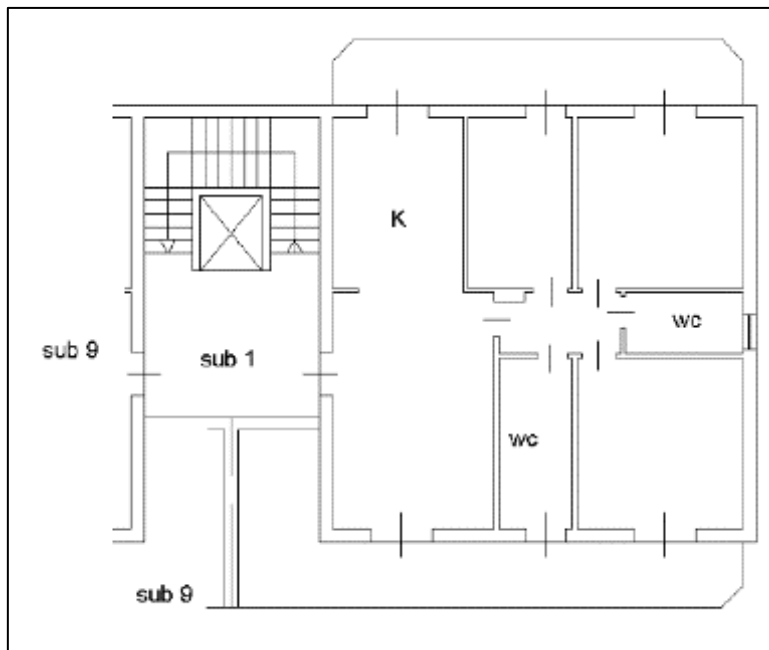
Planimetria catastale dell'immobile pignorato (f. 8 p.la 5273 sub. 10) – PIANO SECONDO

Come è possibile notare dal confronto tra planimetria di cui al rilievo eseguito e quella inserita nella scheda catastale, non sono state riscontrate difformità.

Infatti, dal confronto appena riportato si evidenzia la modifica del tramezzo che divide il salone dalla cucina, ma questa circostanza è minima per potersi considerare difformità.

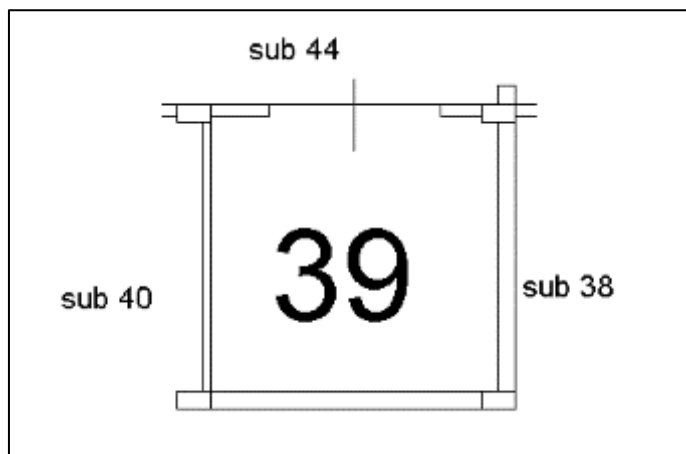
Planimetria catastale dell'immobile pignorato (f. 8 p.la 5273 sub. 39) – PIANO SEMINTERRATO

Come è possibile notare dal confronto tra planimetria di cui al rilievo eseguito e quella inserita nella scheda catastale, non sono state riscontrate difformità.

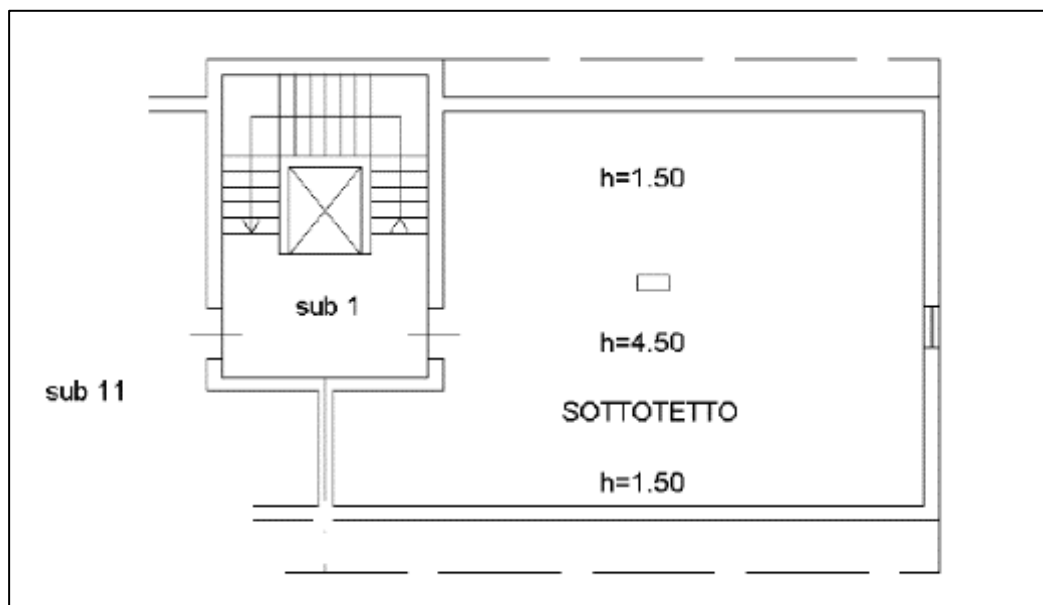
Planimetria catastale dell'immobile pignorato (f. 8 p.lla 5273 sub. 12) – PIANO TERZO

Come è possibile notare dal confronto tra planimetria di cui al rilievo eseguito e quella inserita nella scheda catastale, sono state riscontrate difformità.
