TRIBUNALE DI SANTA MARIA CAPUA VETERE

**RELAZIONE DI STIMA**

**LOTTO DI VENDITA N. 5**

Procedimento di Espropriazione Immobiliare RGE n. 199/23

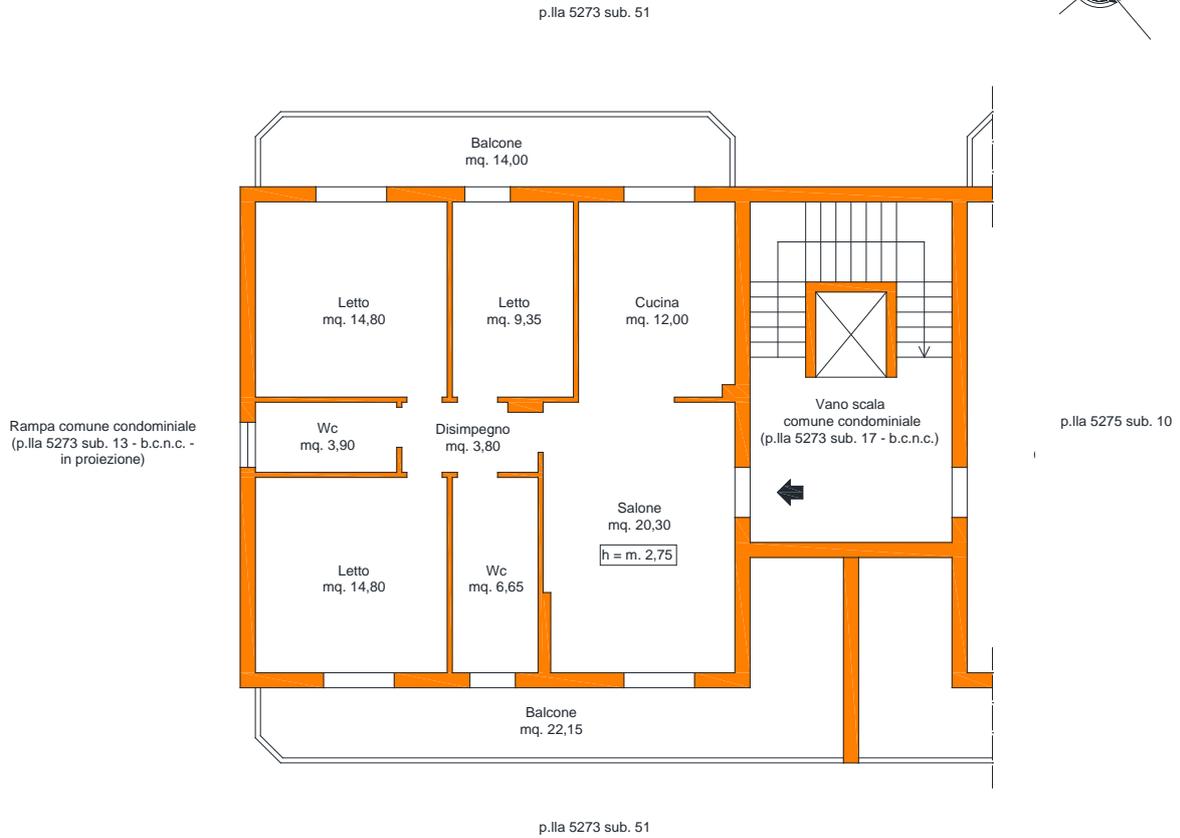
Rilievo dell'appartamento - sub. 21

Si precisa che in sede di sopralluogo il bene si presentava sgombro, senza infissi interni, con diverse opere di manutenzione da eseguire; inoltre si è riscontrato che in alcuni punti della pavimentazione del salone le piastrelle sono state divelte e andrebbero quindi ripristinate; alcuni pezzi igienici risultano staccati.

**In questa sede di stimano in € 10.000,00 i costi per il ripristino e completamento delle opere**, comprensivi dei costi relativi alle spese tecniche e a quelle di smaltimento del materiale di risulta.

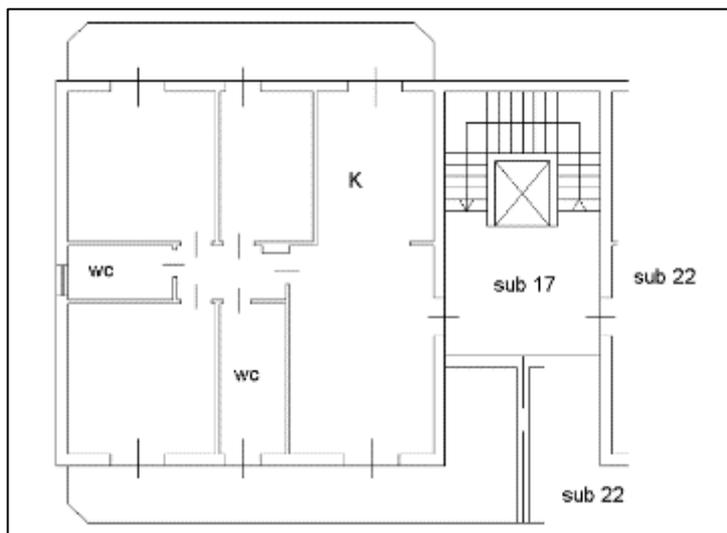
Planimetria catastale dell'immobile pignorato (f. 8 p.lla 5273 sub. 21) – PIANO PRIMO

Come è possibile notare dal confronto tra planimetria di cui al rilievo eseguito e quella inserita nella scheda catastale, non sono state riscontrate difformità.

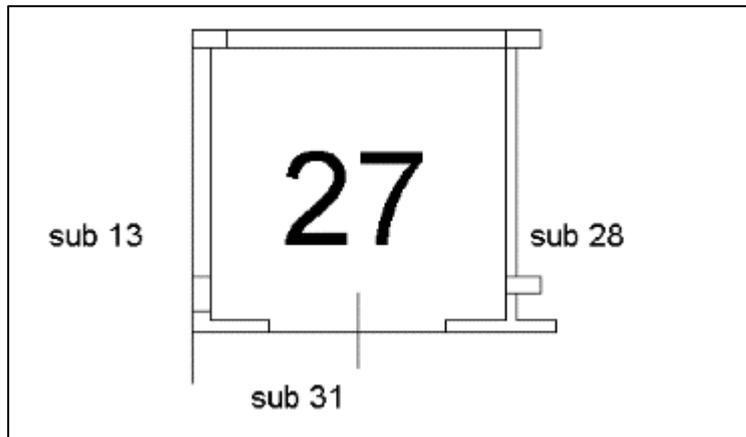
Planimetria catastale dell'immobile pignorato (f. 8 p.lla 5273 sub. 48) – PIANO SEMINTERRATO

Come è possibile notare dal confronto tra planimetria di cui al rilievo eseguito e quella inserita nella scheda catastale, non sono state riscontrate difformità.

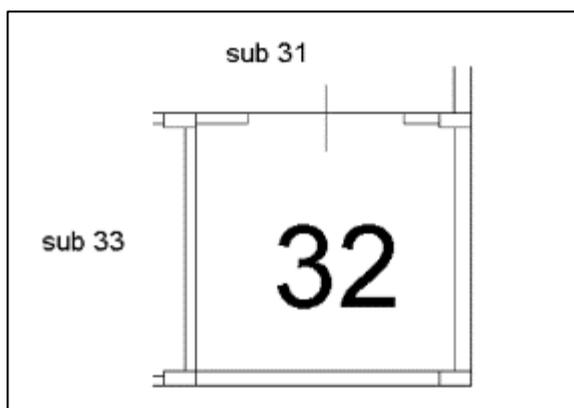
Planimetria catastale dell'immobile pignorato (f. 8 p.la 5273 sub. 32) – PIANO SEMINTERRATO

Come è possibile notare dal confronto tra planimetria di cui al rilievo eseguito e quella inserita nella scheda catastale, non sono state riscontrate difformità.
