TRIBUNALE DI SANTA MARIA CAPUA VETERE

**RELAZIONE DI STIMA**

**LOTTO DI VENDITA N. 7**

Procedimento di Espropriazione Immobiliare RGE n. 199/23

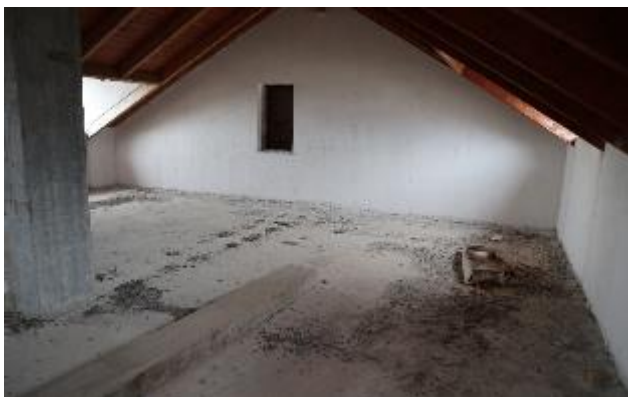
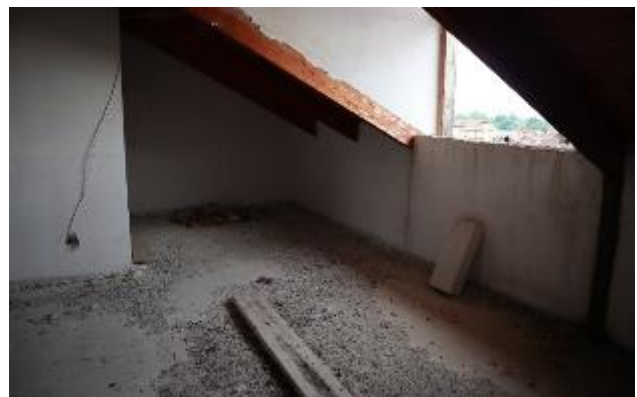
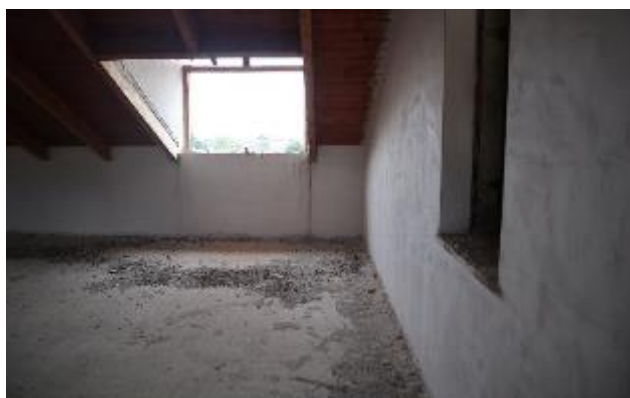
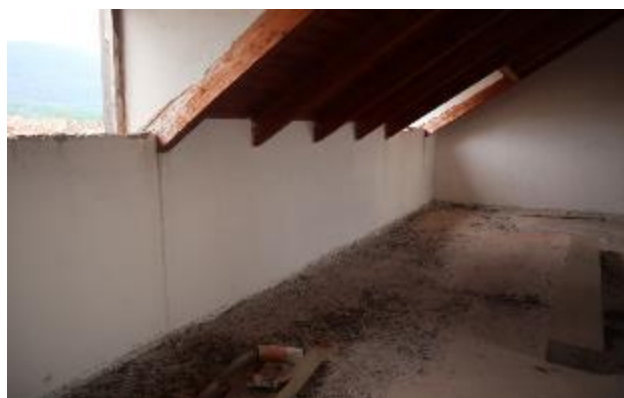
Viste interne del deposito - sub. 25

Gli impianti funzionanti nell'appartamento sono quello elettrico, idrico, citofonico e di riscaldamento; nel locale deposito non è presente alcun impianto.

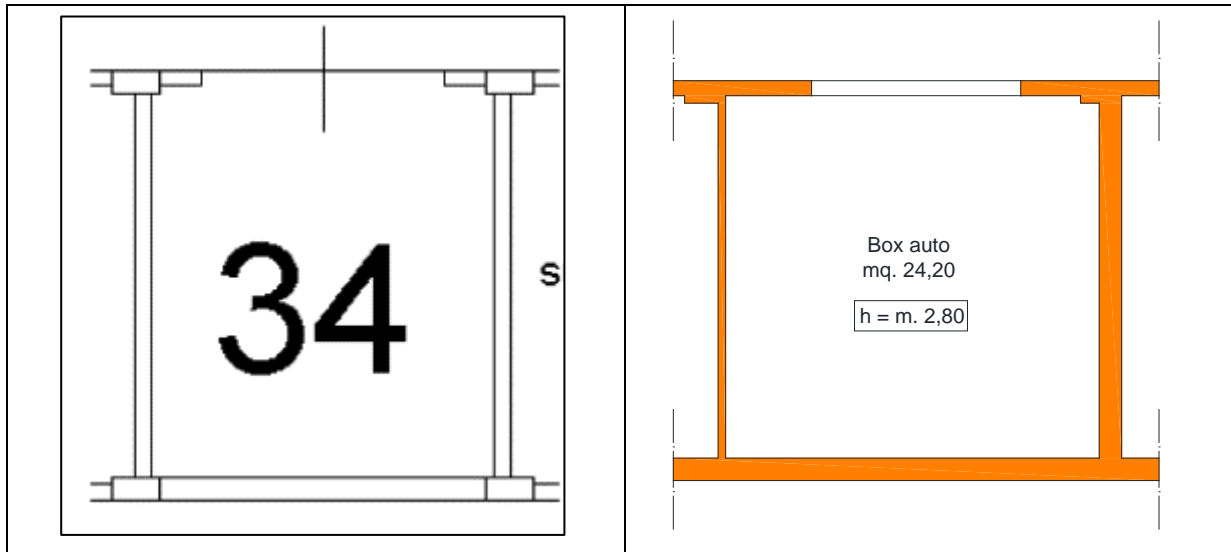
PLANIMETRIA CATASTALE IN ATTI	RILIEVO DEI LUOGHI
-------------------------------	--------------------

Come è possibile notare dal confronto tra planimetria di cui al rilievo eseguito e quella inserita nella scheda catastale, non sono state riscontrate difformità.
