TRIBUNALE DI SANTA MARIA CAPUA VETERE

**RELAZIONE DI STIMA**

**LOTTO DI VENDITA N. 8**

Procedimento di Espropriazione Immobiliare RGE n. 199/23

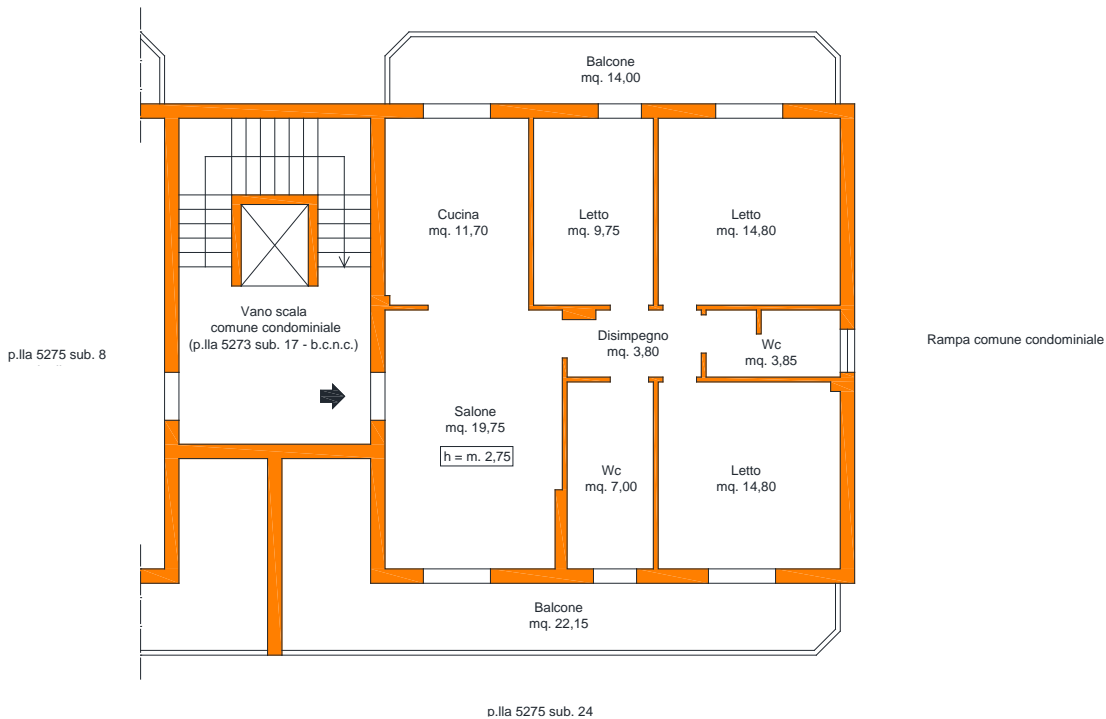
Rilievo dell'appartamento - sub. 9

La superficie utile dell'appartamento è di circa mq. 85,40, quella lorda è di circa mq. 95,00, mentre l'altezza utile rilevata in sede di accesso è di m. 2,75.

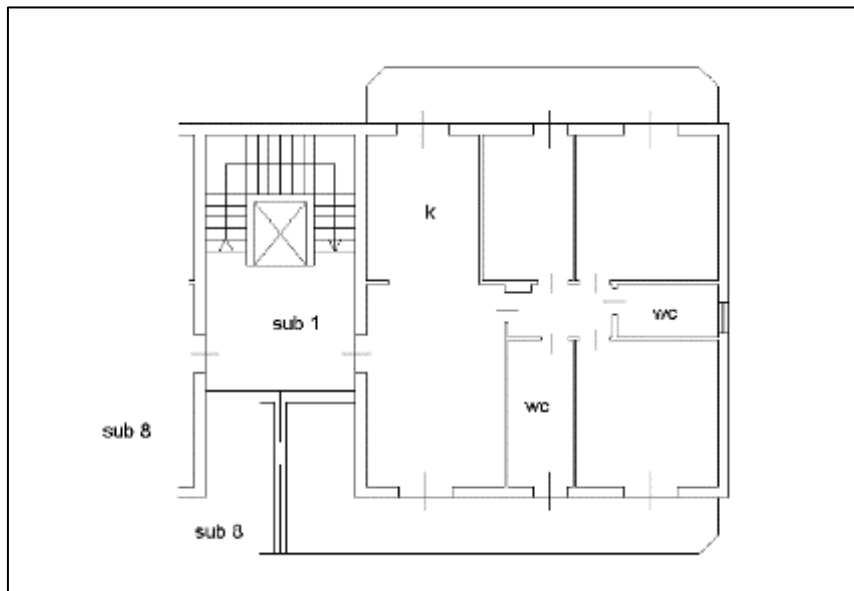
Planimetria catastale dell'immobile pignorato (f. 8 p.lla 5275 sub. 9) – PIANO PRIMO

Come è possibile notare dal confronto tra planimetria di cui al rilievo eseguito e quella inserita nella scheda catastale, sono state riscontrate le seguenti difformità:

Dal confronto appena riportato si evidenzia la diversa disposizione interna riguardante la realizzazione di un tramezzo nel wc, in giallo nel confronto in alto, all'ispessimento di una parete nel salone e di un angolo con l'ampliamento del tramezzo della cucina, in verde nel confronto in alto.

Per detti motivi la scheda planimetrica risulta difforme dallo stato dei luoghi, andrebbe redatto quindi un documento do.c.fa. per l'aggiornamento della planimetria catastale, per il quale si decurteranno i costi, che si stimano intorno ad € 1.000,00 (comprensivi di spese tecniche), dalla stima finale.

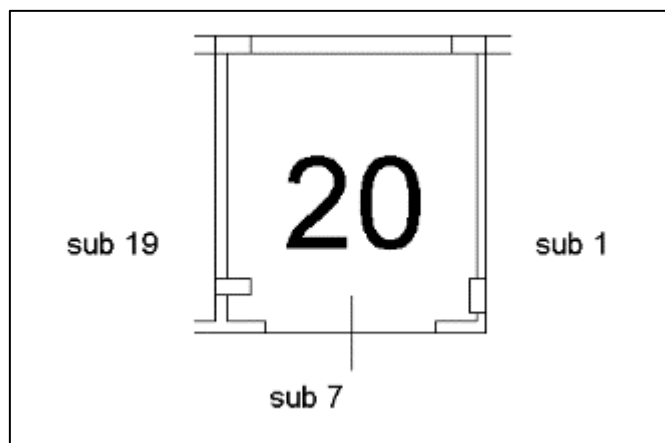
Planimetria catastale dell'immobile pignorato (f. 8 p.la 5275 sub. 20) – PIANO SEMINTERRATO

Come è possibile notare dal confronto tra planimetria di cui al rilievo eseguito e quella inserita nella scheda catastale, non sono state riscontrate difformità.

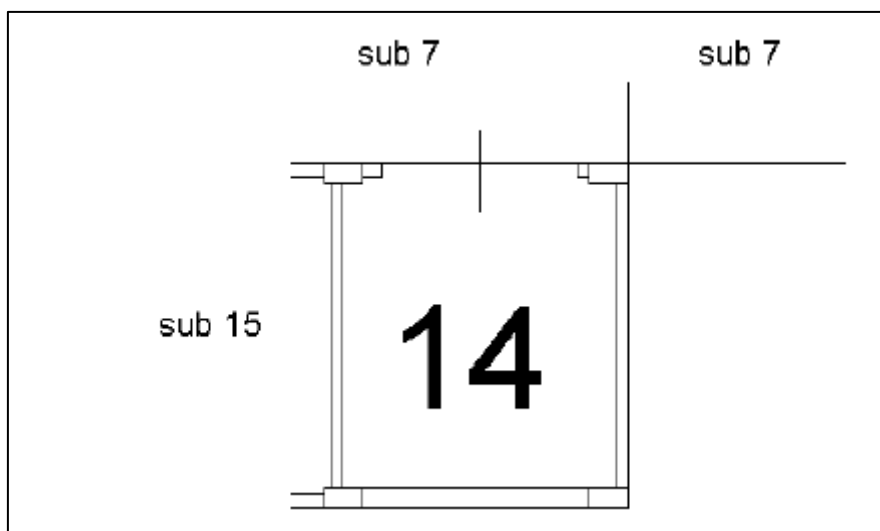
Planimetria catastale dell'immobile pignorato (f. 8 p.lla 5275 sub. 14) – PIANO SEMINTERRATO

Come è possibile notare dal confronto tra planimetria di cui al rilievo eseguito e quella inserita nella scheda catastale, non sono state riscontrate difformità.
