TRIBUNALE DI SANTA MARIA CAPUA VETERE

**RELAZIONE DI STIMA**

**LOTTO DI VENDITA N. 10**

Procedimento di Espropriazione Immobiliare RGE n. 199/23

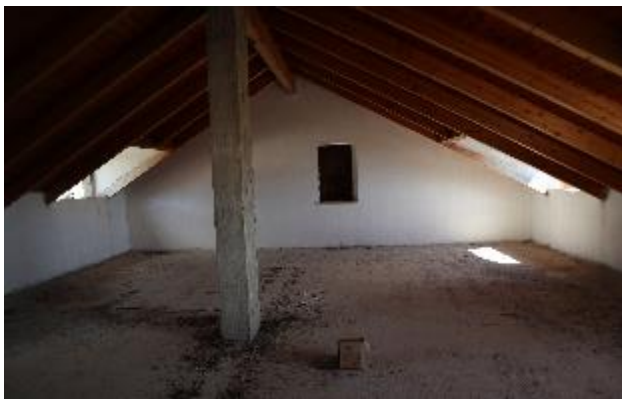
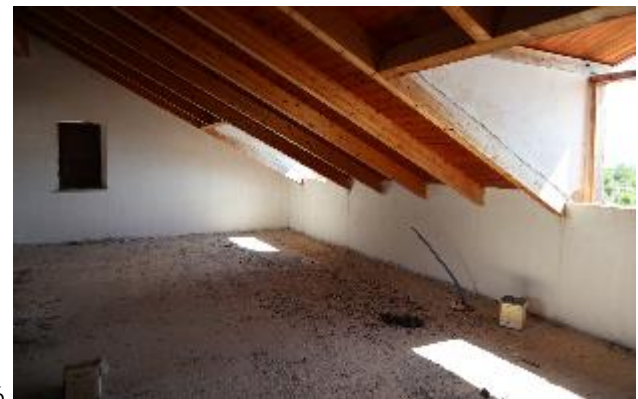
Si precisa che in sede di sopralluogo il bene si presentava sgombro, senza infissi interni, con diverse opere di manutenzione da eseguire; anche i servizi igienici sono da verificare ai fini della loro corretta posa in opera. **In questa sede di stimano in € 8.000,00 i costi per il ripristino e completamento delle opere**, comprensivi dei costi relativi alle spese tecniche e a quelle di smaltimento del materiale di risulta.

Viste interne dell'appartamento - sub. 11

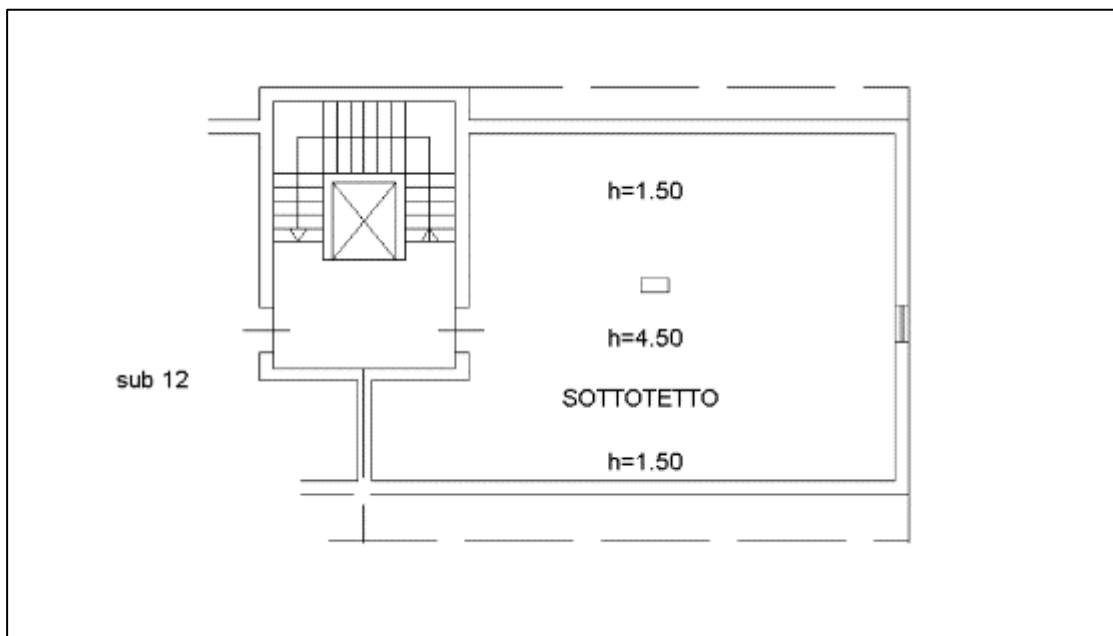
Come è possibile notare dal confronto tra planimetria di cui al rilievo eseguito e quella inserita nella scheda catastale, sono state riscontrate difformità.

Dal confronto appena riportato si evidenzia che la sagoma dell'unità immobiliare ha subito una modifica. Infatti una porzione del locale deposito è stata annessa al vano scala comune, in giallo nel confronto in alto.

Per questo motivo la scheda planimetrica risulta difforme dallo stato dei luoghi; dal momento che l'attuale stato dei luoghi riporta della superficie in meno rispetto a quella catastale, che invece è corretta, dovrebbero essere eseguiti lavori per adeguare i luoghi alla planimetria catastale. Per cui non si decurteranno i costi per l'adeguamento planimetrico catastale, bensì quelli per rendere i luoghi uguali a quelli di cui alla planimetria catastale, in quanto il diritto pignorato del sub 13 comprende anche una parte del vano scala. Per tale motivo si decurteranno € 4.000,00 dalla stima finale.

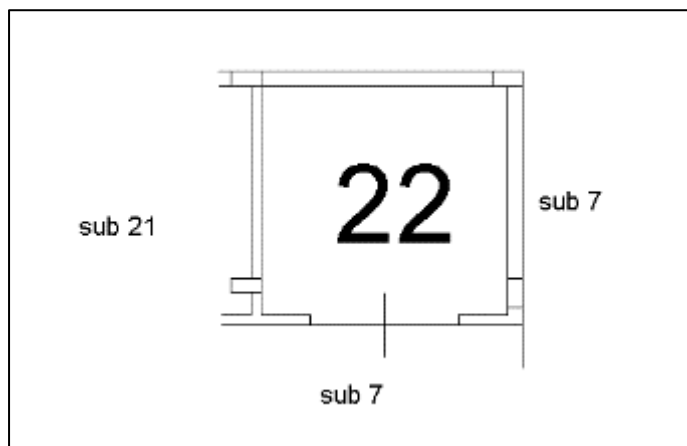
Planimetria catastale dell'immobile pignorato (f. 8 p.la 5275 sub. 22) – PIANO SEMINTERRATO

Come è possibile notare dal confronto tra planimetria di cui al rilievo eseguito e quella inserita nella scheda catastale, non sono state riscontrate difformità.
