TRIBUNALE ORDINARIO DI BENEVENTO**SEZIONE ESECUZIONI IMMOBILIARI****Giudizi riuniti R.G.E. n. 114/2022 e n. 146/2023**

OGGETTO: VERIFICA CONDIZIONI MURO DI CONTENIMENTO

RELAZIONE TECNICA

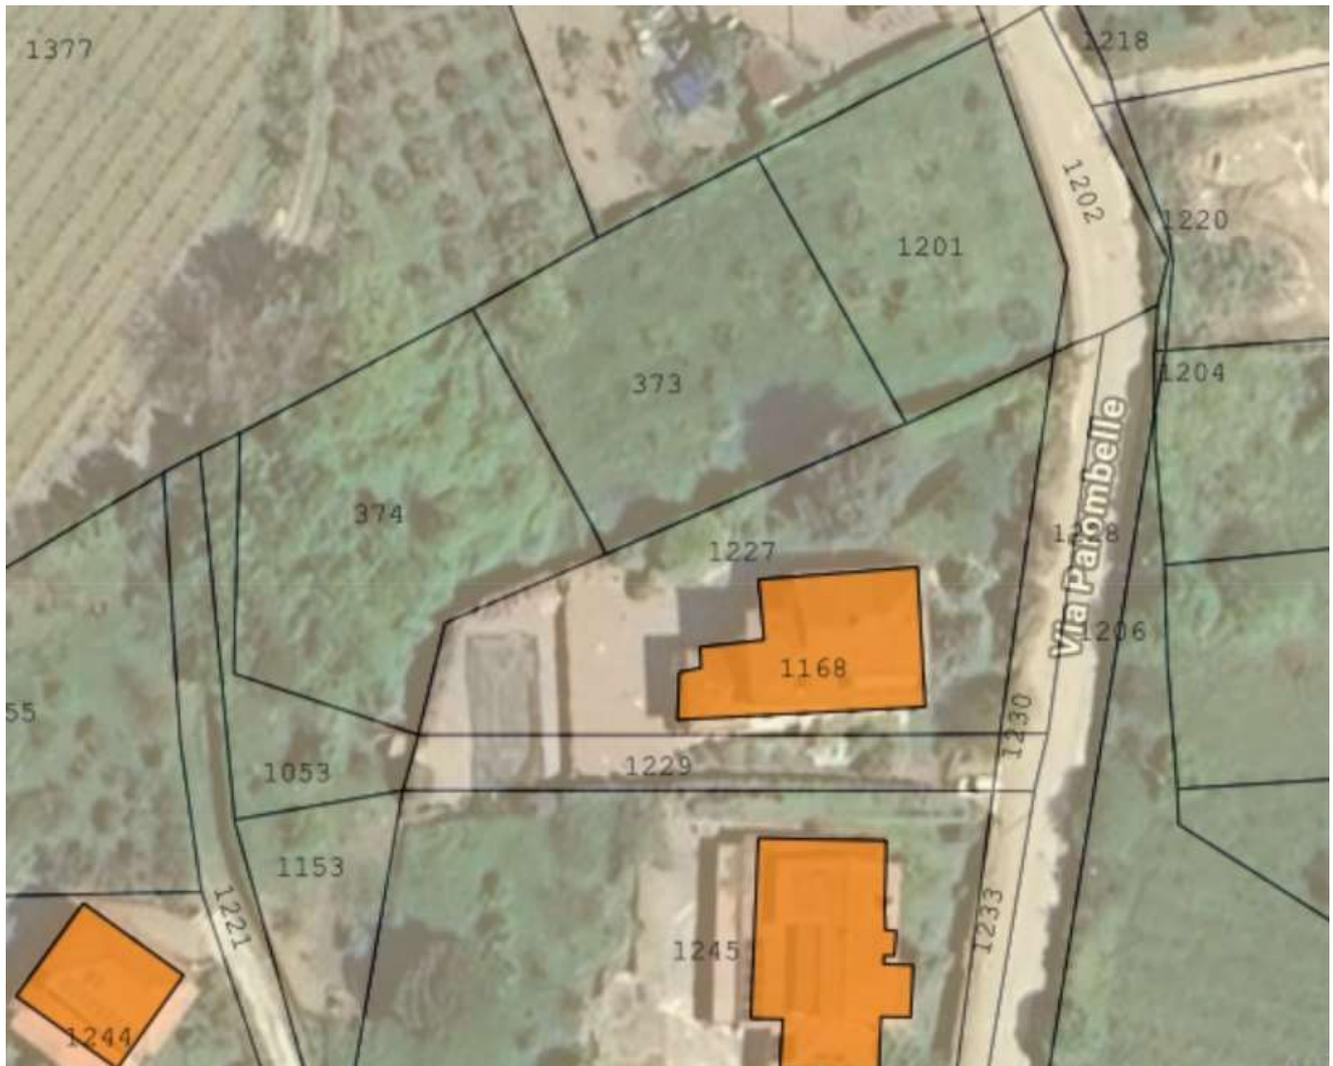
Nel tratto corto e per un piccolo tratto di quello lungo si nota nella sua altezza che il muro è stato realizzato in due fasi: un primo tratto dell'altezza di due metri ed un secondo dell'altezza di un metro. Al di sopra del muro è presente per tutta la sua lunghezza una ringhiera in ferro.

Non sono presenti fori di drenaggio nei muri.

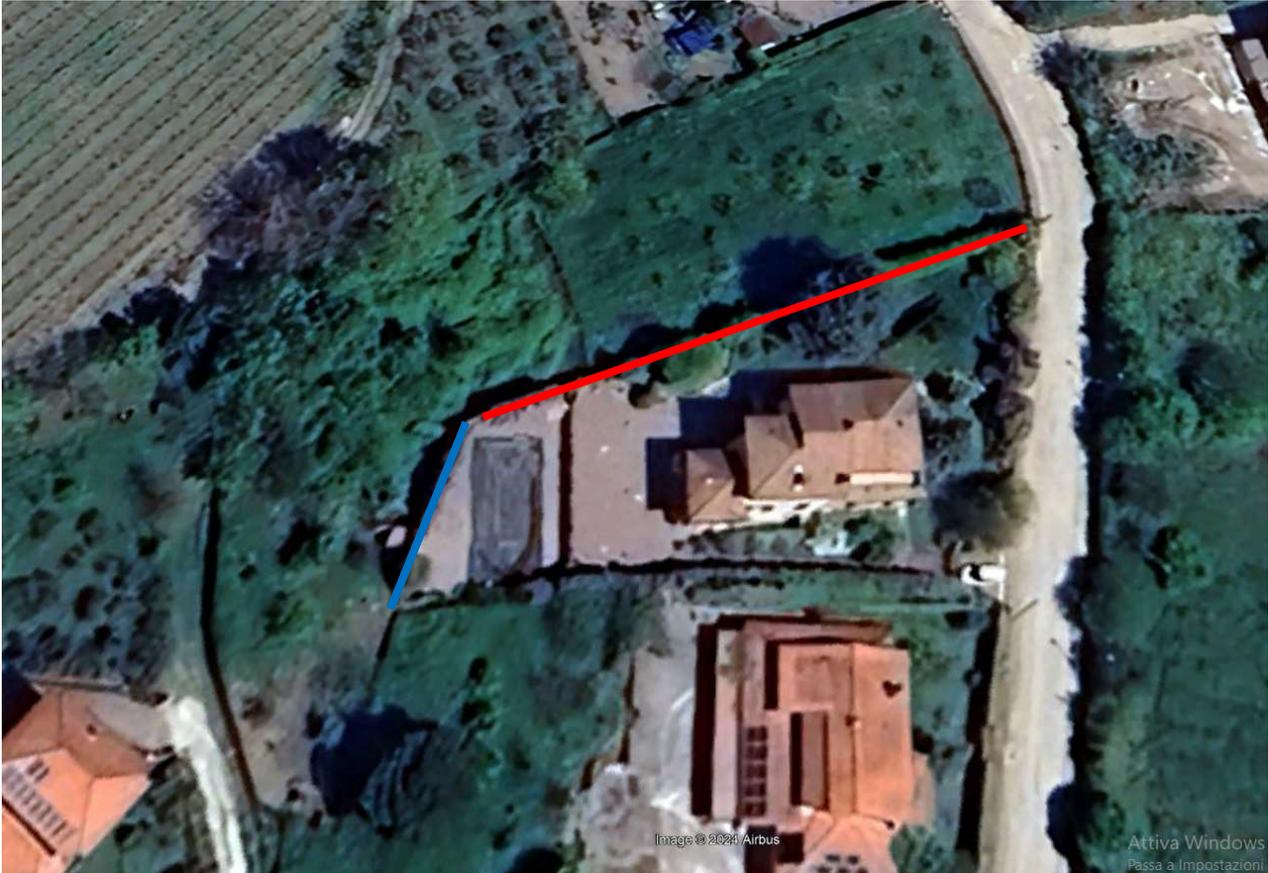
TRATTO CORTO

- Una prima lesione, per tutta l'altezza del muro, in corrispondenza del giunto sul lato corto del muro a valle; questa nella parte centrale presentava uno spanciamiento di 2/3 centimetri;

- Una seconda lesione di pochi millimetri, ripresa con del cemento, è presente sempre sul muro corto,;
