ESECUZIONE IMMOBILIARE n. 30/2022

RELAZIONE PERITALE

<i>Esperto del Giudice</i>	Ing. Maurizio Marchisio con studio in Cremona, via Castelforte n°. 9
<i>Ordinanza di nomina</i>	in data 30/04/2023
<i>Ubicazione del bene</i>	Cremona, via Battaglione n.109
<i>Sopralluogo</i>	in data 15/05/2023

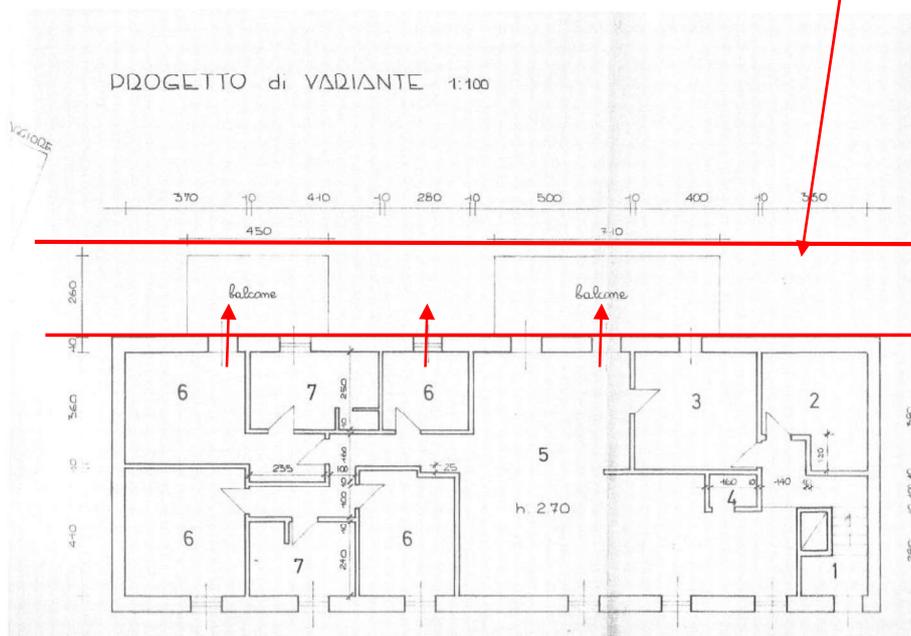
Zona coperta da tetto magazzino

Approvazione Variante in Corso d'Opera n. 0524/B del 25/11/86 (rispetto alla Concessione 369/B) per lavori redistribuzione interna mapp. 105 (appartamento). Si sottolinea la prescrizione riguardante i vani letto (indicati nel progetto concessionato con il numero 6 fronte ovest) e cucina (con numero 3 fronte ovest) che risultano carenti di superficie e comunicazione diretta esterna.

Nella realtà presente i cosiddetti definiti balconi sono infatti delle verande totalmente chiuse e illuminate da velux, in quanto tutta la fascia lato ovest rappresenta la copertura della zona magazzino sottostante

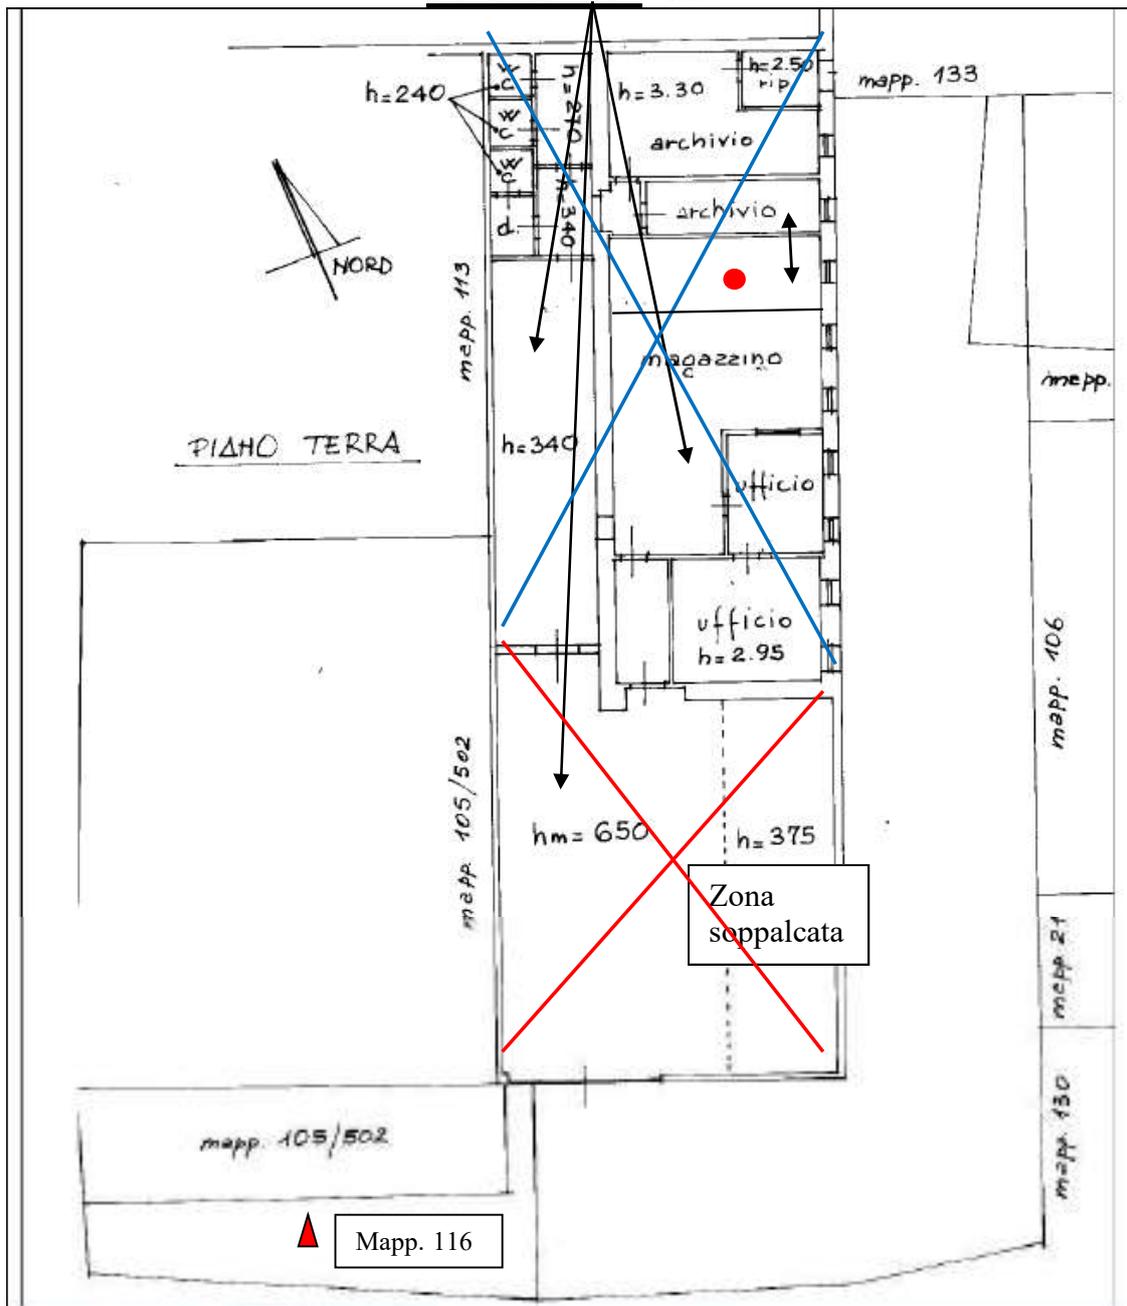
Zona di ingresso al capannone, adibita a ex magazzino (P. Terra)

All'ingresso troviamo zona adibita a ex magazzino, di superficie coperta a terra circa 180,00 mq. Presenza, lateralmente, di zona superiore soppalcata di superficie circa 58,00 mq. Altezza media interna zona libera 6,50 m. – altezza sotto zona soppalcata 3,75 m. – altezza media sopra soppalco 3,75 m.

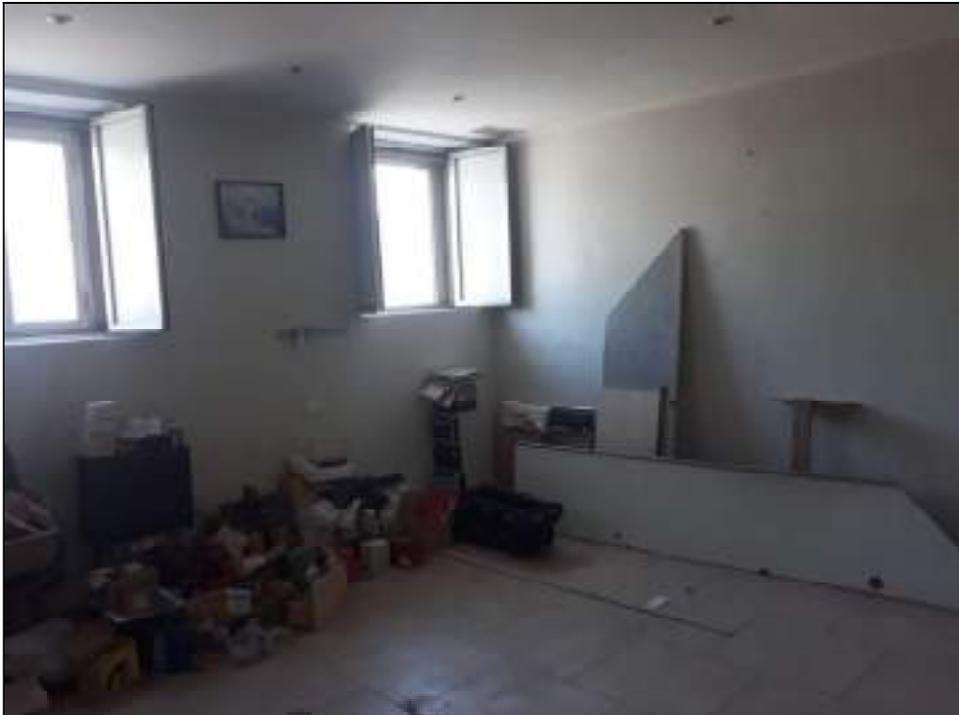
Zona uffici

➤ **Stato manutentivo globale = Degradato e angusto dal punto di vista dell'illuminazione naturale.**
