# TRIBUNALE DI NAPOLI

Relazione di consulenza tecnica d'ufficio procedura esecutiva immobiliare n. 509/22 R.G.E. promossa da

Procedura esecutiva immobiliare n. 509/22 R.G.E.

dalla documentazione esaminata dalla sottoscritta CTU, risulta sottoposto a pignoramento la piena proprietà del seguente immobile sito in Napoli, via Sanità n.55: Appartamento posto al terzo piano, della consistenza catastale di 2,5 vani, censita al Catasto Fabbricati del Comune di Napoli sez. STE, Fol. 5, p.lla 1, sub 39, cat. A/4.

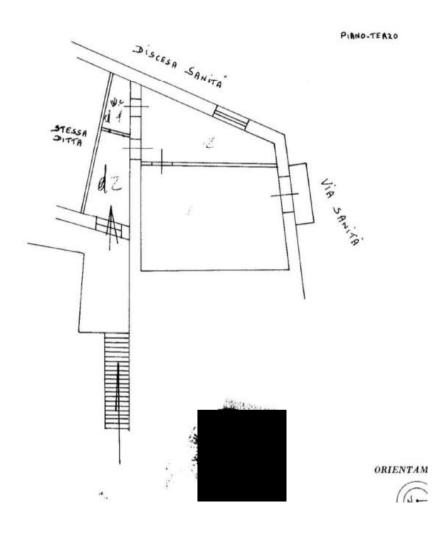
Dal <u>confronto tra la descrizione contenuta nell'atto di compravendita, quella dell'atto di pignoramento e la documentazione catastale</u> estratta dai pubblici uffici, si rilevano <u>cinque elementi di discontinuità</u>, di seguito rappresentate in rosso sulla rappresentazione planimetrica dello stato dei luoghi rilevato in sede di accesso:

1. <u>la distribuzione interna dei vani non corrisponde a quella della documentazione</u>

<u>planimetrica catastale</u>: manca **la tramezzatura** interna (1, in rosso);

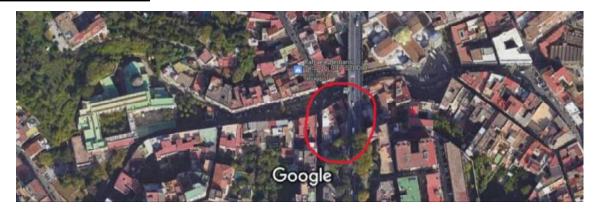
L'ingresso principale del fabbricato è situato su via Sanità: dal portone si accede all'androne e da qui ad una corte scoperta: dall'androne, attraverso le scale condominiali, si raggiunge il ballatoio del secondo piano, dal quale parte un'ultima rampa di scale, che conduce all'ingresso dell'appartamento in esame. Non vi è ascensore.

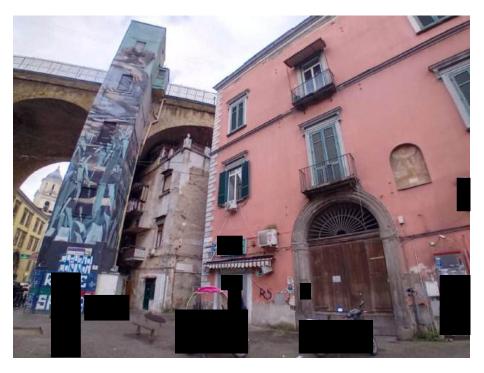
Fabbricato compreso di via Sanità 55: portone d'ingresso e, in secondo piano, l'ascensore della sanità
