**FOTO del sopralluogo del 5 dicembre
dell'immobile sito in Barcellona P.G. (Messina),
Via Cav. Luigi Stilo n. 51 (ex n.10)**

**SOPRALLUOGO DEL 5 DICEMBRE 2022 PER CONSTATARE LE
CONDIZIONI DELL'IMMOBILE DOPO IL NUBIFRAGIO DEL 3 DICEMBRE**

FOTO ESTERNE DEL PIANO CANTINATO

FOTO INTERNE del PIANO CANTINATO
dell'immobile sito in Barcellona P.G. (Messina),
Via Cav. Luigi Stilo n. 51 (ex n.10)
nel catasto fabbricati foglio 12, part. 2198 sub 1

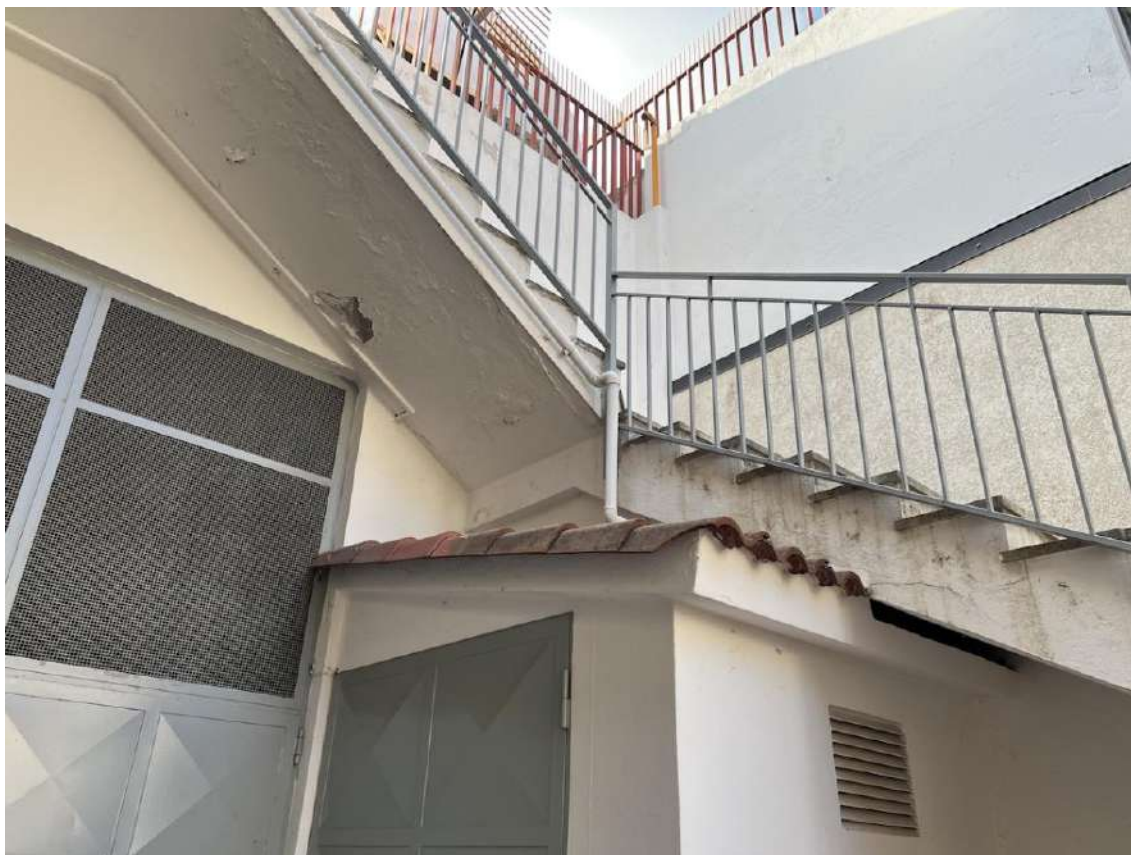
Pag. 11 – FOTO 13: Vista della soletta della rampa scala esterna e del piccolo vano tecnico sottoscala (abusivo).

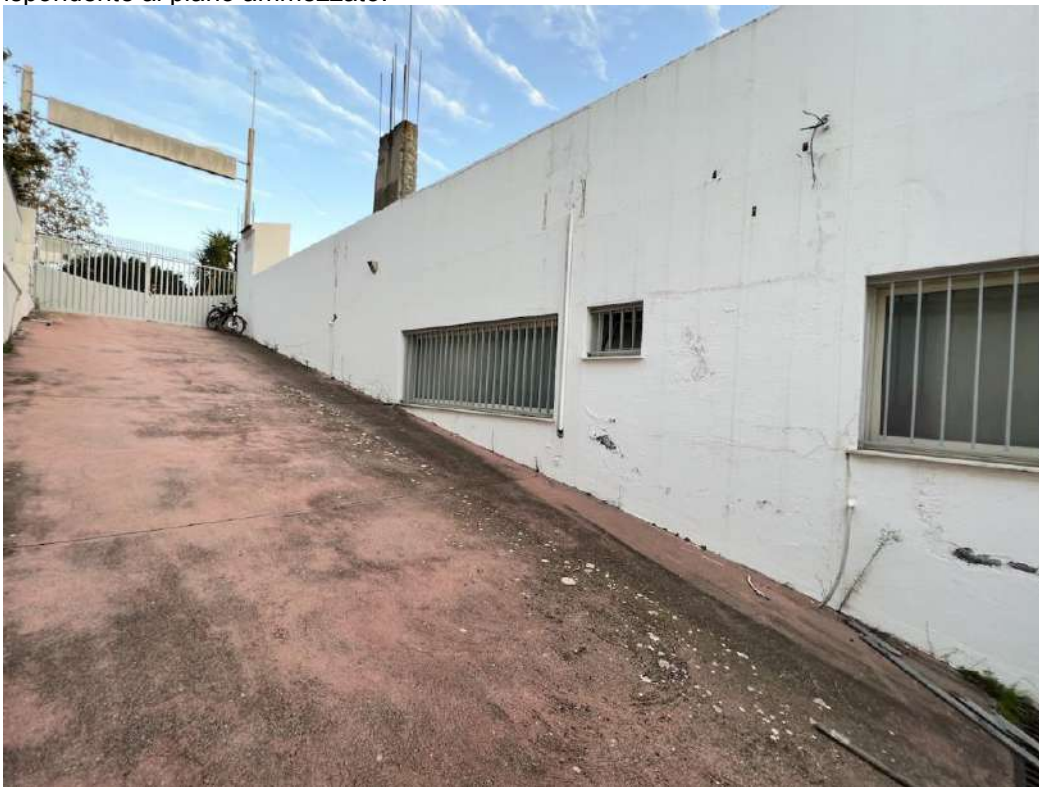
FOTO 16: Vista della rampa e delle condizioni in cui trovasi la parete esterna del fabbricato corrispondente al piano ammezzato.

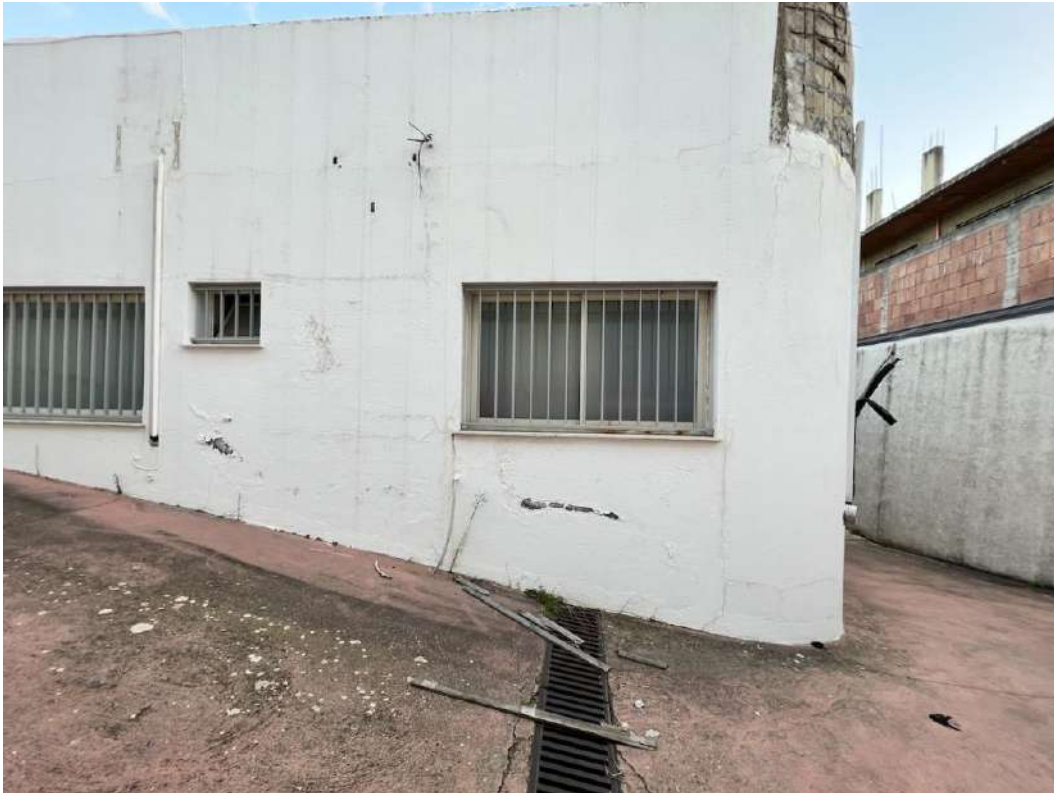
Pag. 14 – FOTO 17: vista delle condizioni in cui trovasi la parete esterna del fabbricato vicino alla parte curva, lato rampa. corrispondente al piano ammezzato ed al soffitto del p.cantinato.

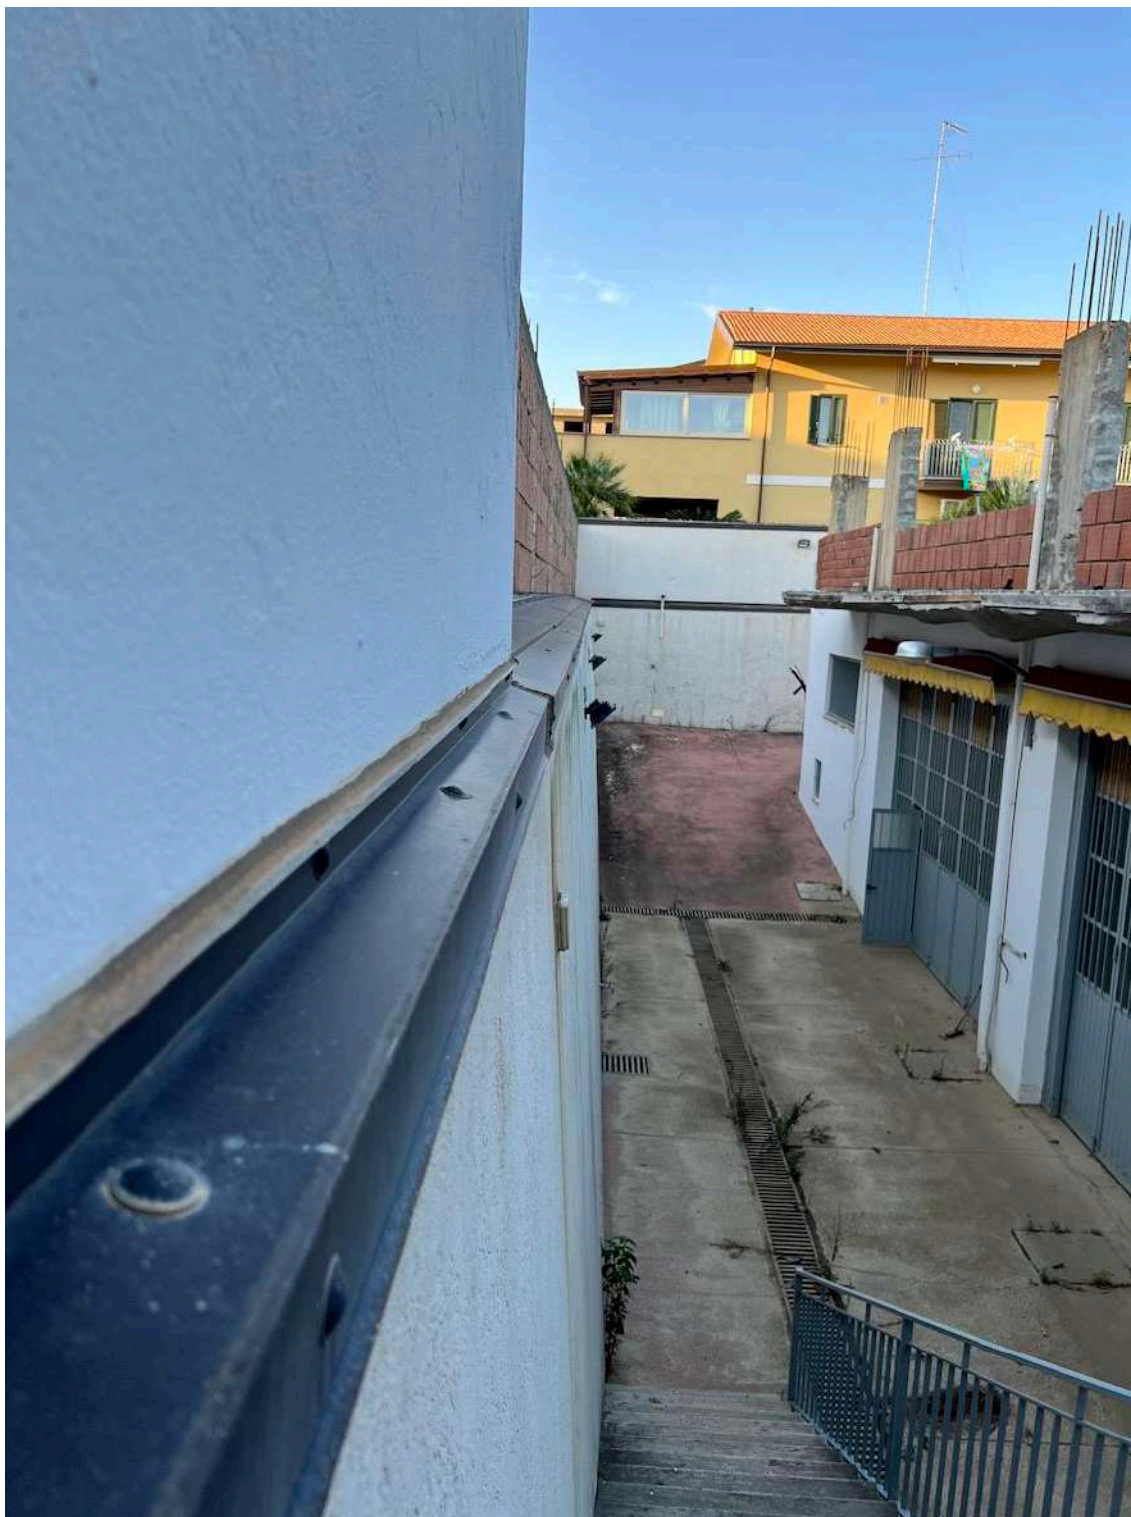
Pag. 15 – FOTO 19: Particolare della scossalina tra il muro perimetrale ed il materiale fonoassorbente, e vista del cortile del piano cantinato.

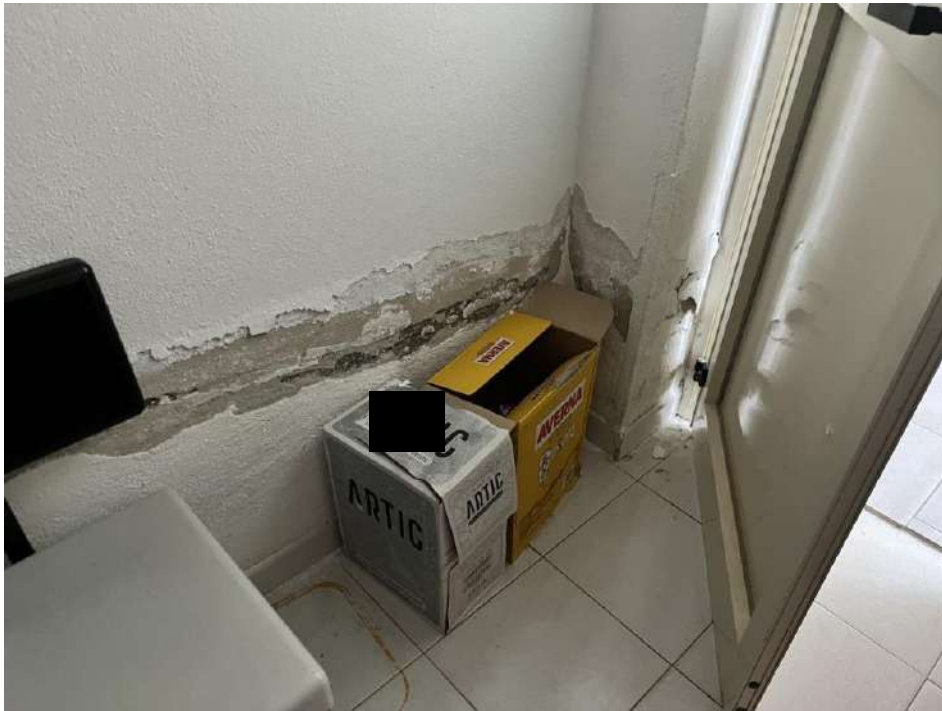
Pag. 02 - FOTO 02: Vista dell'umidità di risalita esistente nello spogliatoio vicino l'ingresso.

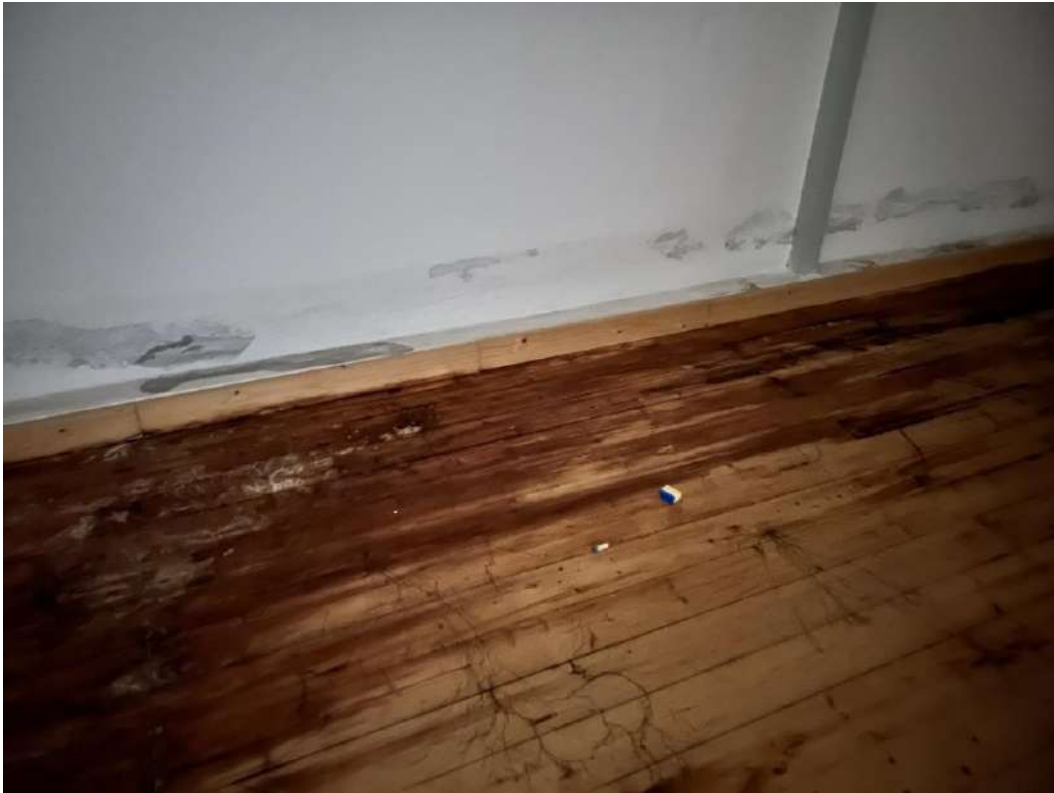
Pag. 08 – FOTO 09: Particolare del parquet e della parte inferiore del muro perimetrale, entrambi sottoposti ad umidità di risalita, nel vano vuoto a piano cantinato.

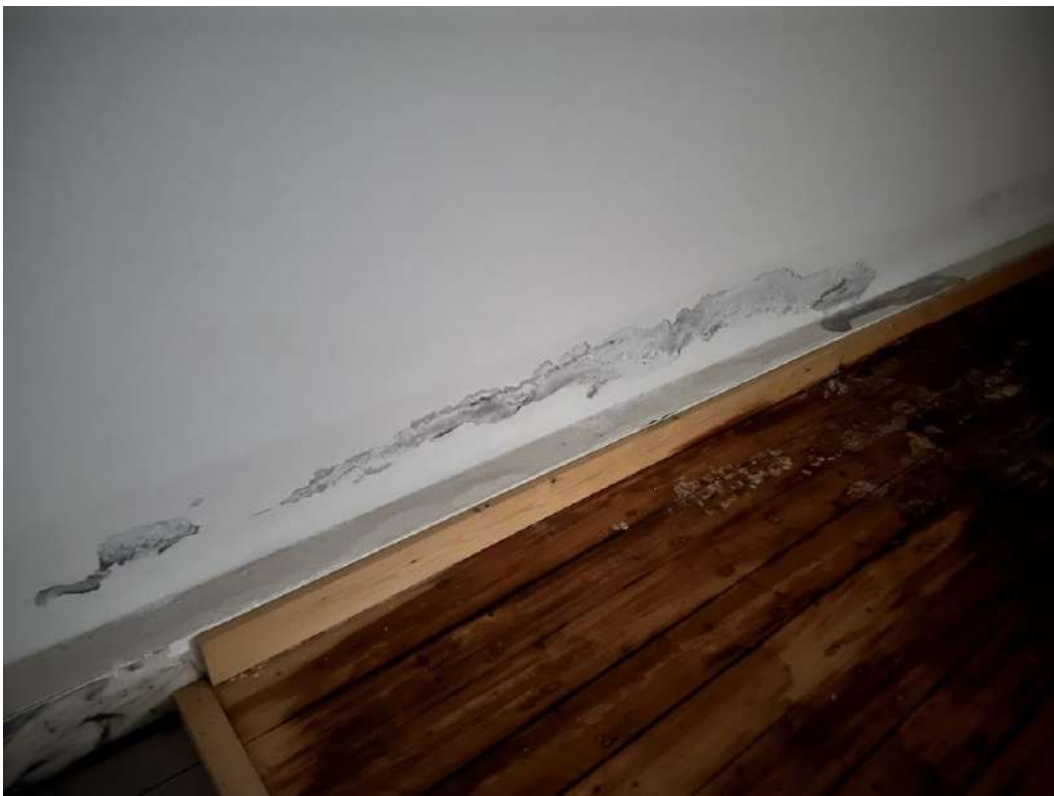
FOTO 10: Altro vista dell'umidità di risalita nella parte inferiore del muro, e del parquet, nel vano vuoto a piano cantinato.

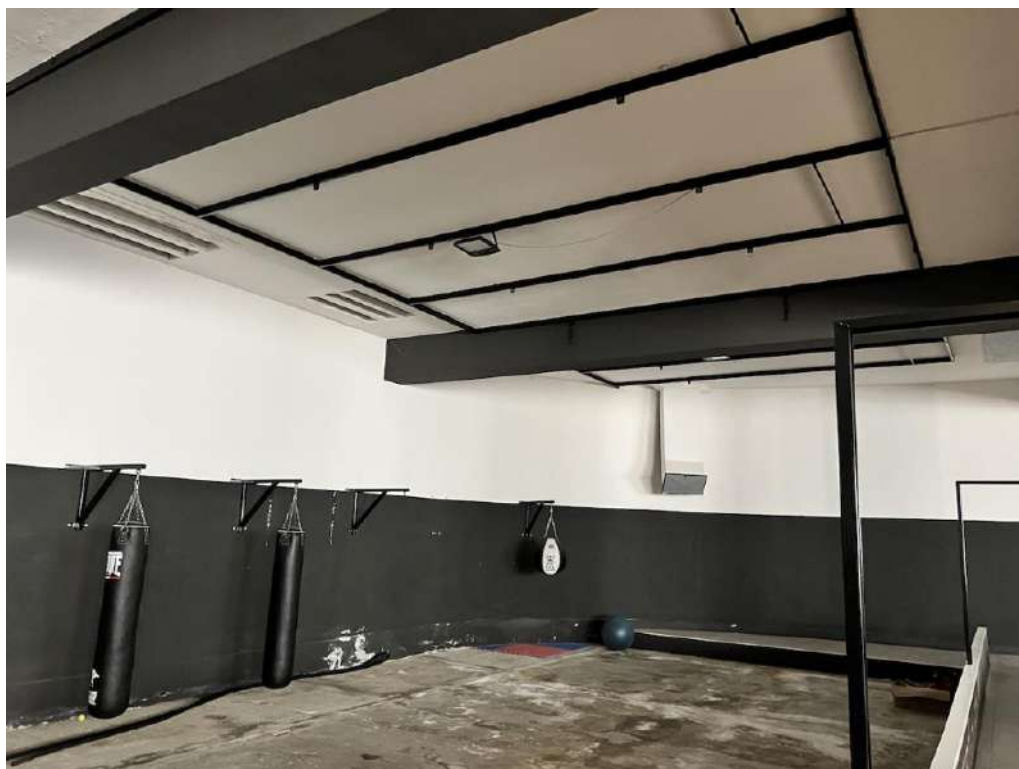
FOTO 16: Vista della parte bassa della zona a nord-est del piano cantinato, priva di pavimentazione e di controsoffitto, anch'essa sottoposta ad umidità di risalita.

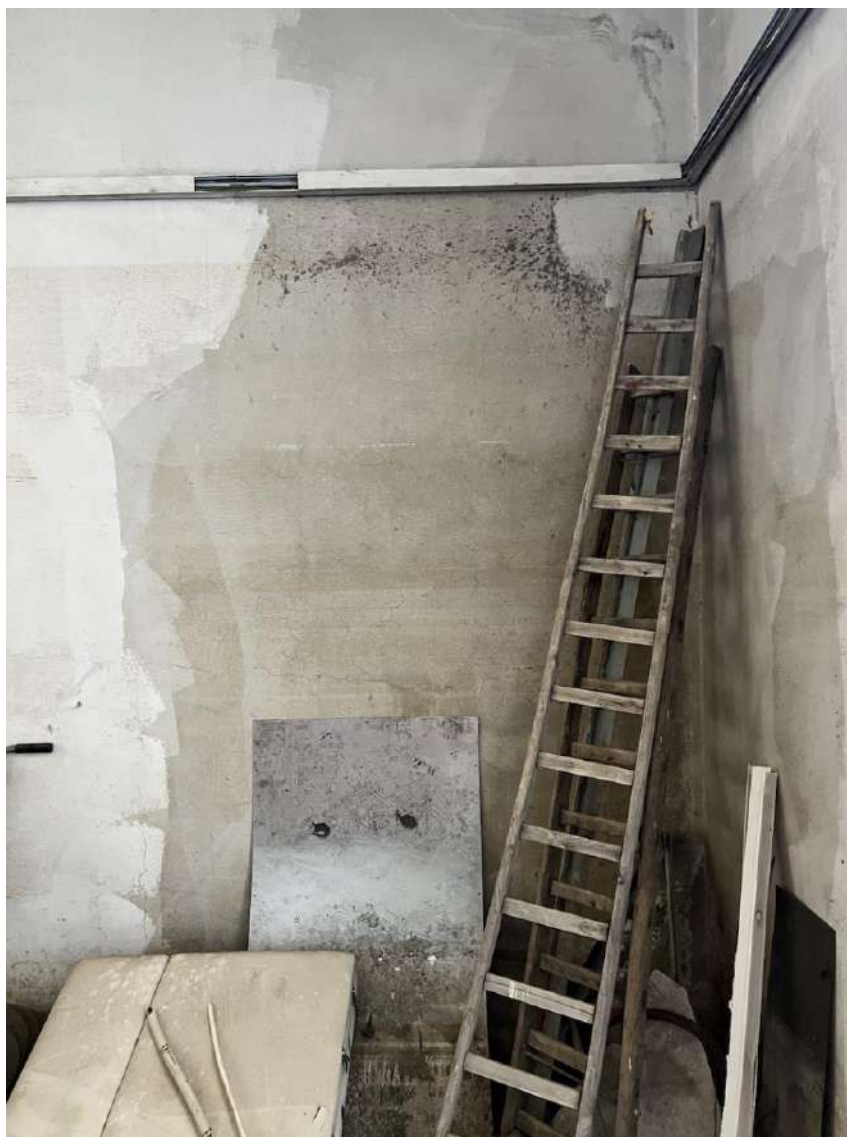
Pag. 17 – FOTO 24: VANO ADIACENTE A PIANO CANTINATO
Particolare del muro lato esterno (interrato) di questo vano.

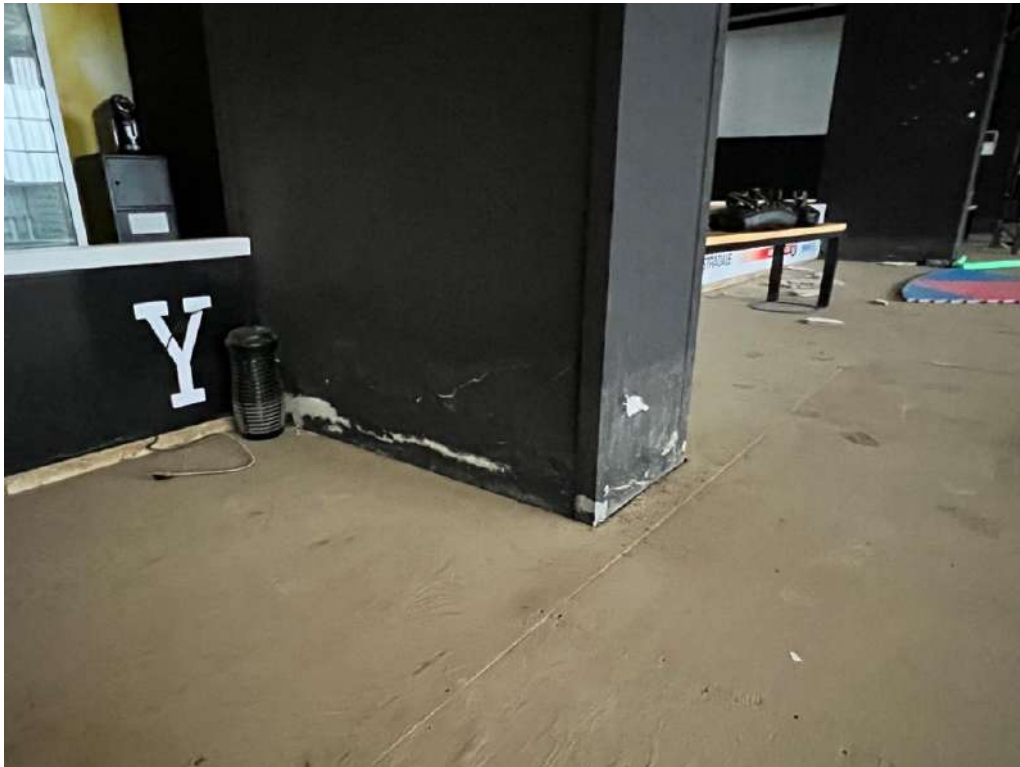
Pag. 21 – FOTO 28: Vista di uno dei pilastri della zona centrale del piano cantinato, sottoposto all'umidità di risalita e vista della coltre di fango creatasi in seguito al nubifragio-alluvione del 3 dicembre 2022.

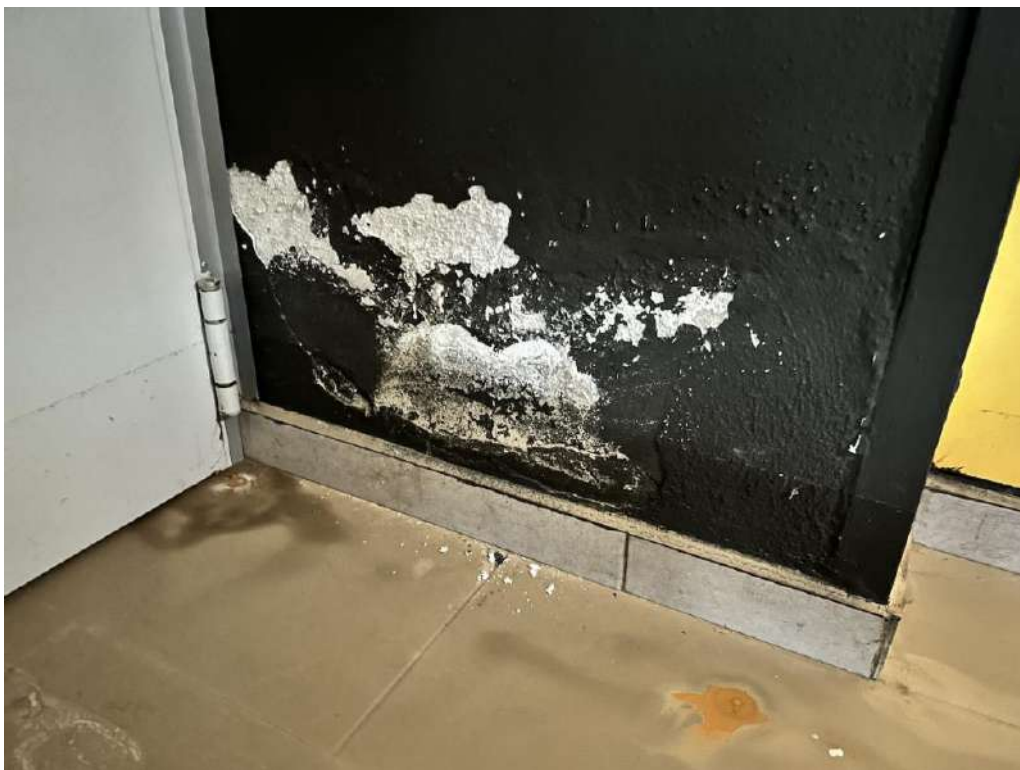
FOTO 29: Particolare di un altro dei pilastri del piano cantinato sottoposto all'umidità di risalita ed al fango creatosi in seguito al nubifragio-alluvione del 3 dicembre 2022.

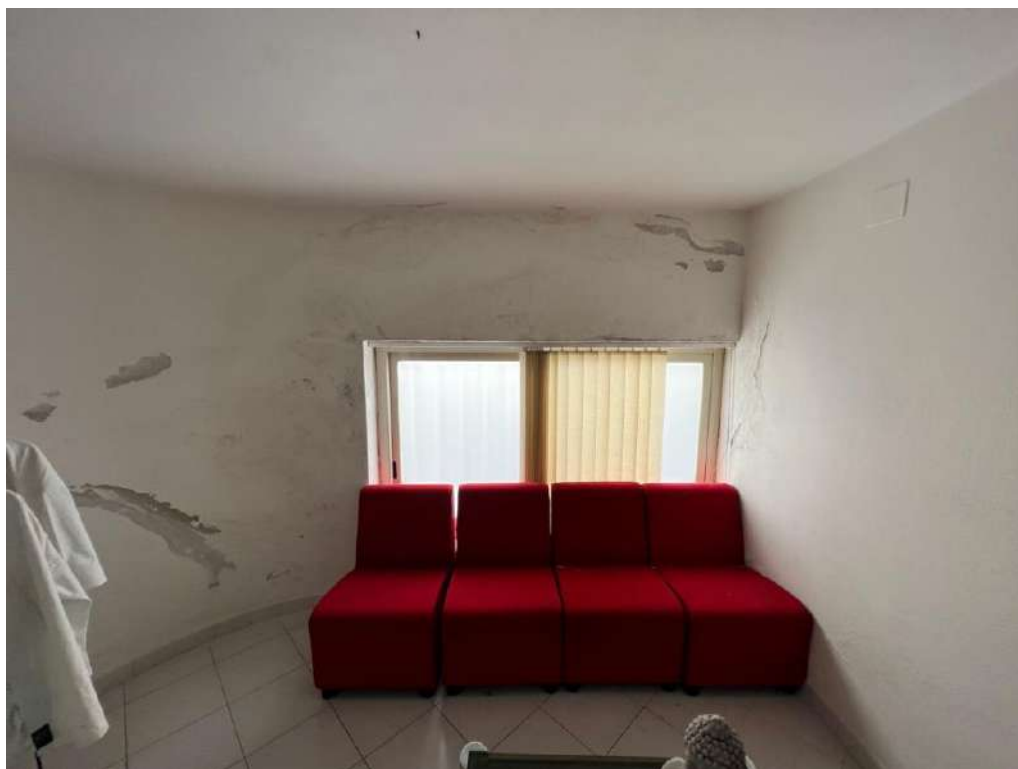
Pag. 04 – FOTO 04: Particolare dell'umidità sulla parete perimetrale del vano ingresso ,del piano ammezzato, in quel tratto in parte rettilinea ed in parte curva.

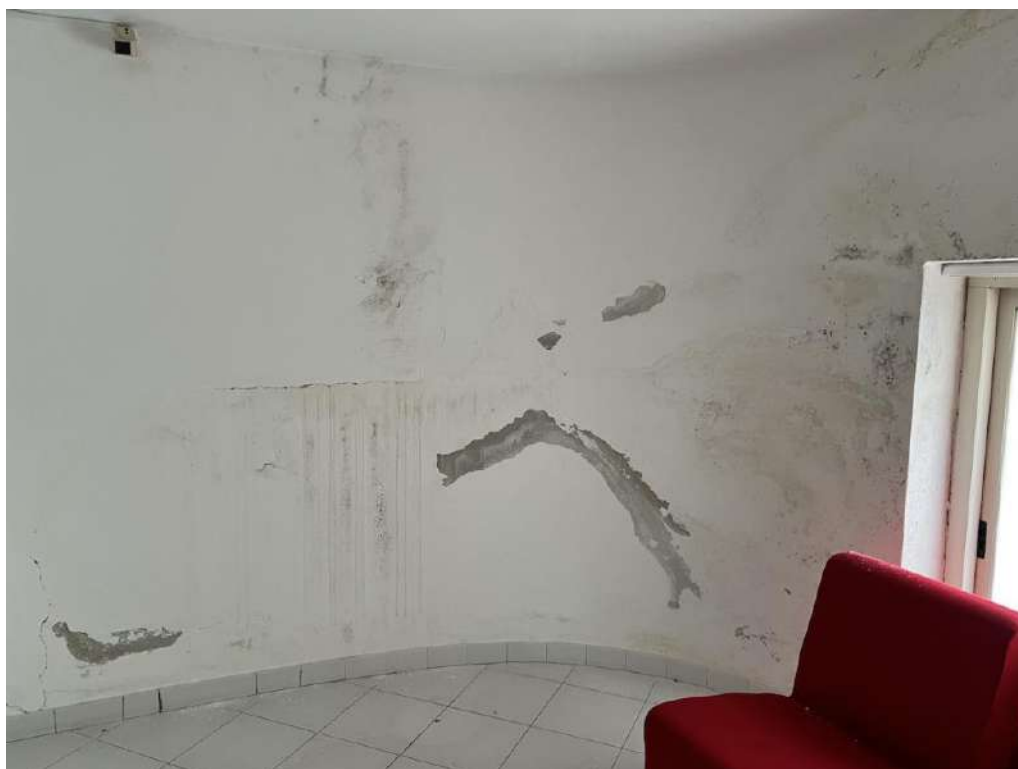
FOTO 05 (del 16-12-22): Particolare dell'umidità sulla parete curva del vano ingresso, in corrispondente alla rampa esterna.

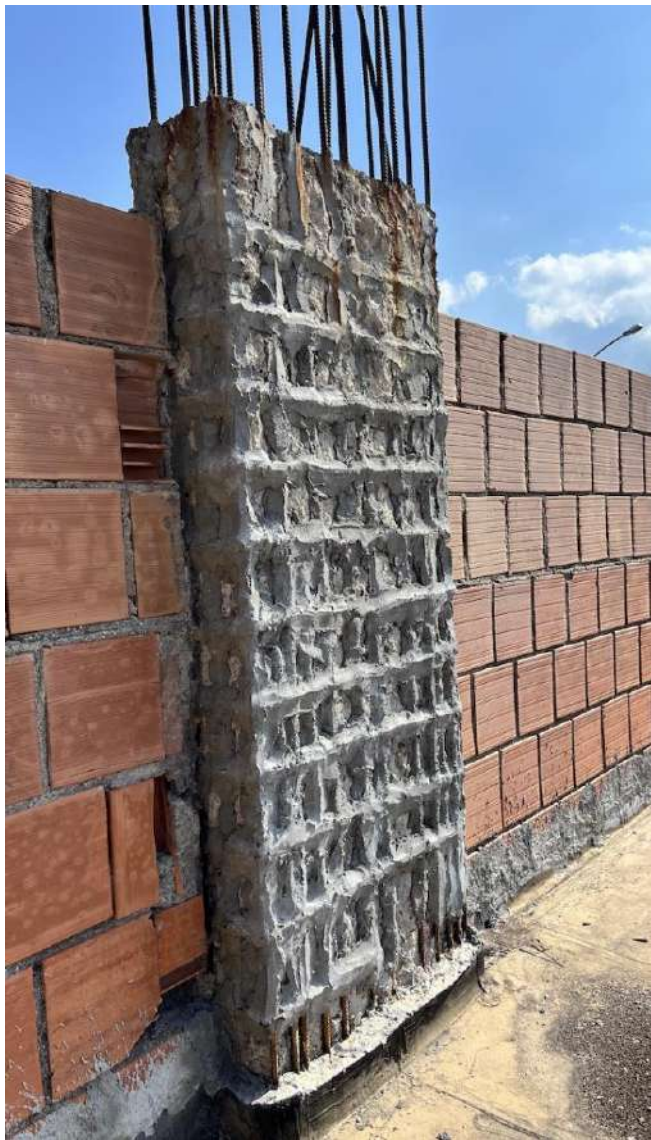
Pag. 16 – FOTO 22 (a sinistra): Particolare di un altro pilastro esistente al piano terra, adiacente ai muri alti lato Nord-est, privo dello strato di copriferro ed anch'esso in condizioni pessime.

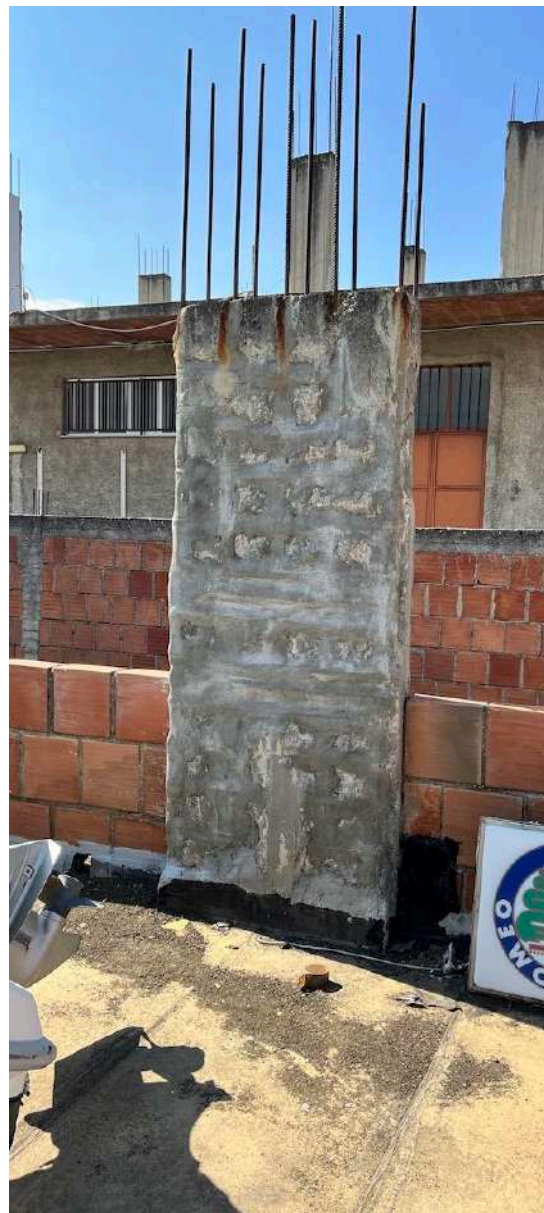
FOTO 23 (a destra): Particolare di un altro pilastro esistente al piano terra, adiacente ai muretti bassi, lato Ovest, privo dello strato di copriferro ed in condizioni pessime.

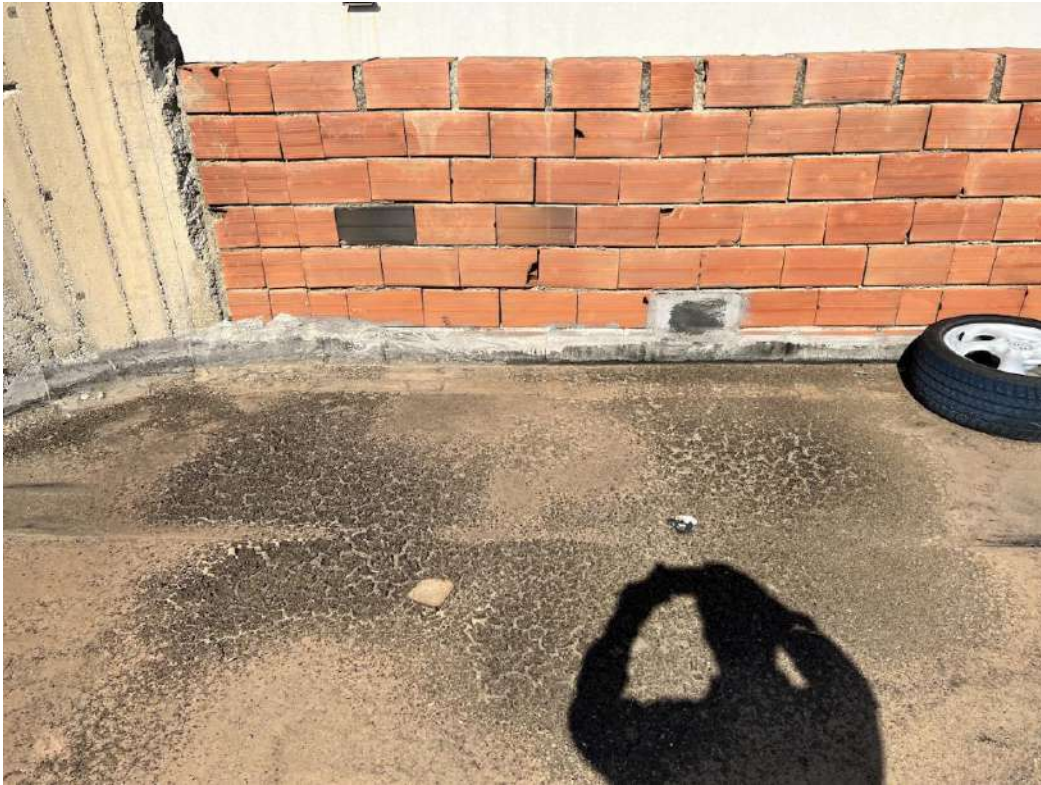
Pag. 18 – FOTO 25: Particolare della guaina al piano terra (area esterna), in vicinanza del pilastro curvo, in condizioni pessime, sottoposta ad un fenomeno di polverizzazione.

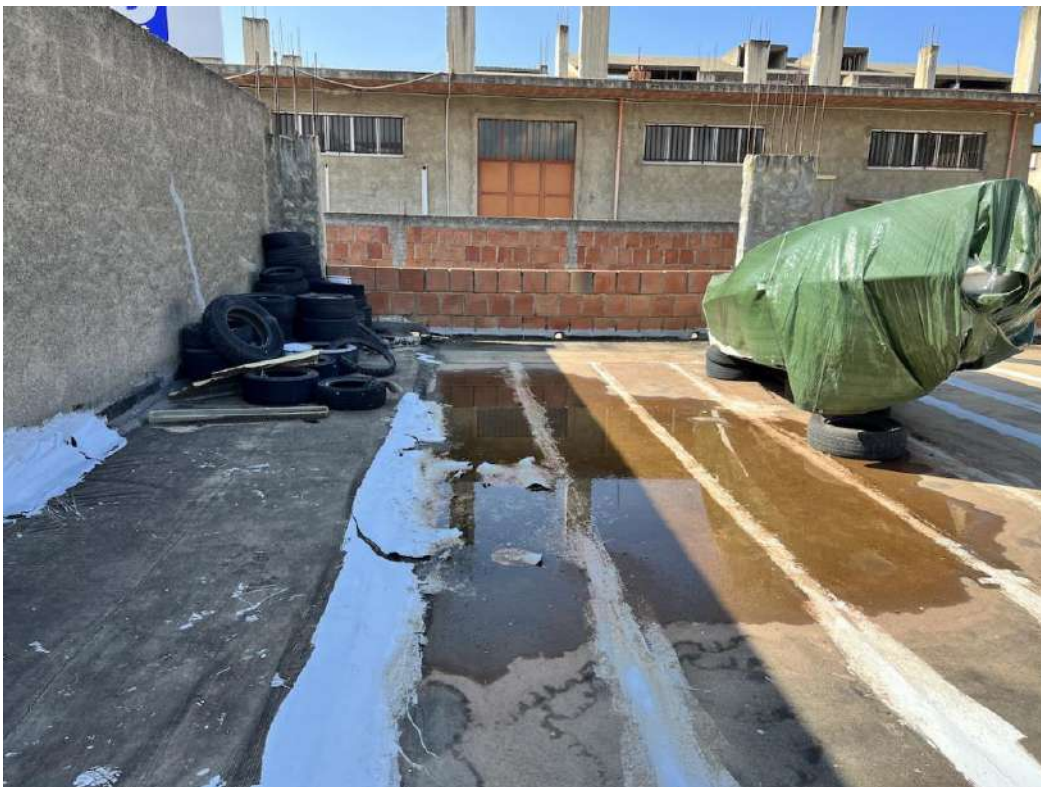
FOTO 26: Particolare della guaina al piano terra (area esterna), sulla parte posteriore del magazzino, in condizioni pessime e priva di pendenze (con acqua stagnante per lunghi periodi).

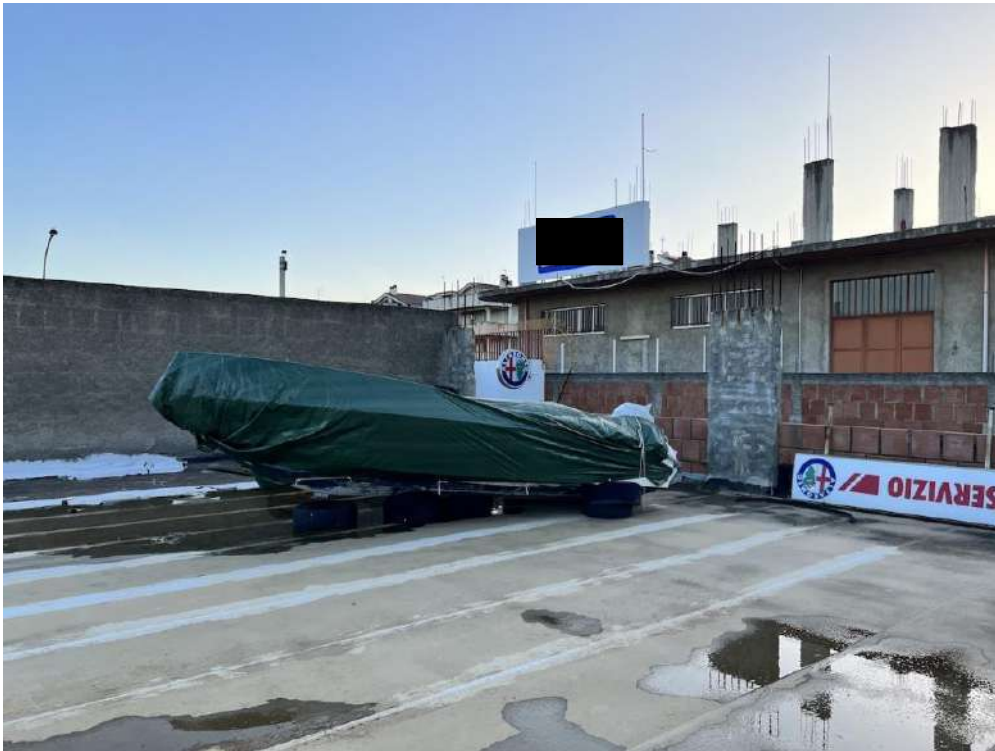
Pag. 21 – FOTO 31: Veduta di un'altra porzione dell'area esterna al piano terra, in direzione del magazzino (lato Sud-Ovest), con una forte presenza di acqua stagnante. Questa zona corrisponde all'area centrale del piano cantinato che ha il solaio controsoffittato, dal quale si sono staccati alcuni pannelli in seguito al nubifragio-alluvione del 3 dicembre.

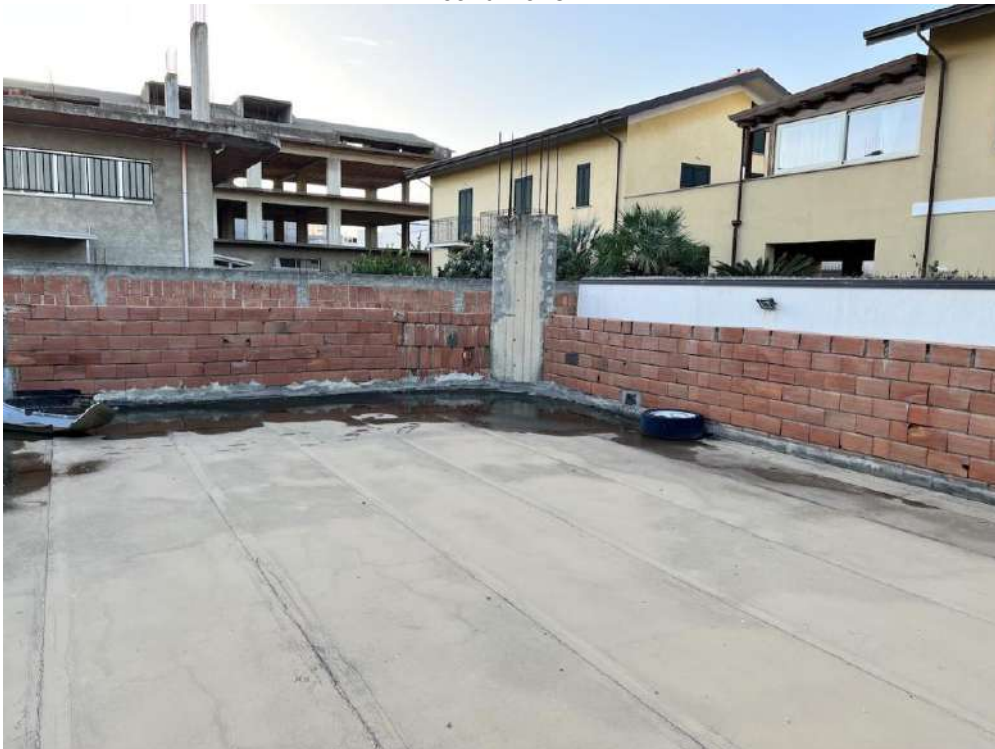
FOTO 32: Particolare di una porzione dell'area esterna al piano terra, in vicinanza del pilastro curvo, con acqua stagnante e fango. Questa zona corrisponde alla zona ingresso piano ammezzato le cui pareti sono in pessime condizione
