TRIBUNALE DI CASSINO - SEZIONE FALLIMENTARE

N. 11/2012 R.G. TRIBUNALE DI CASSINO

RELAZIONE DI CONSULENZA TECNICA

Sora/Cassino, lì 08.04.2013

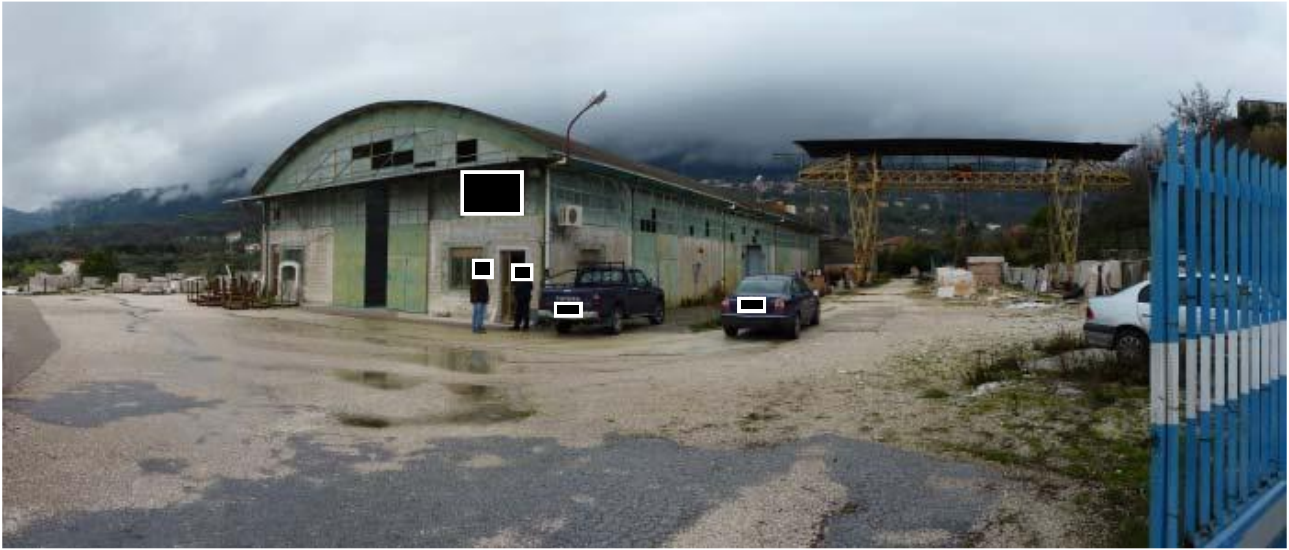
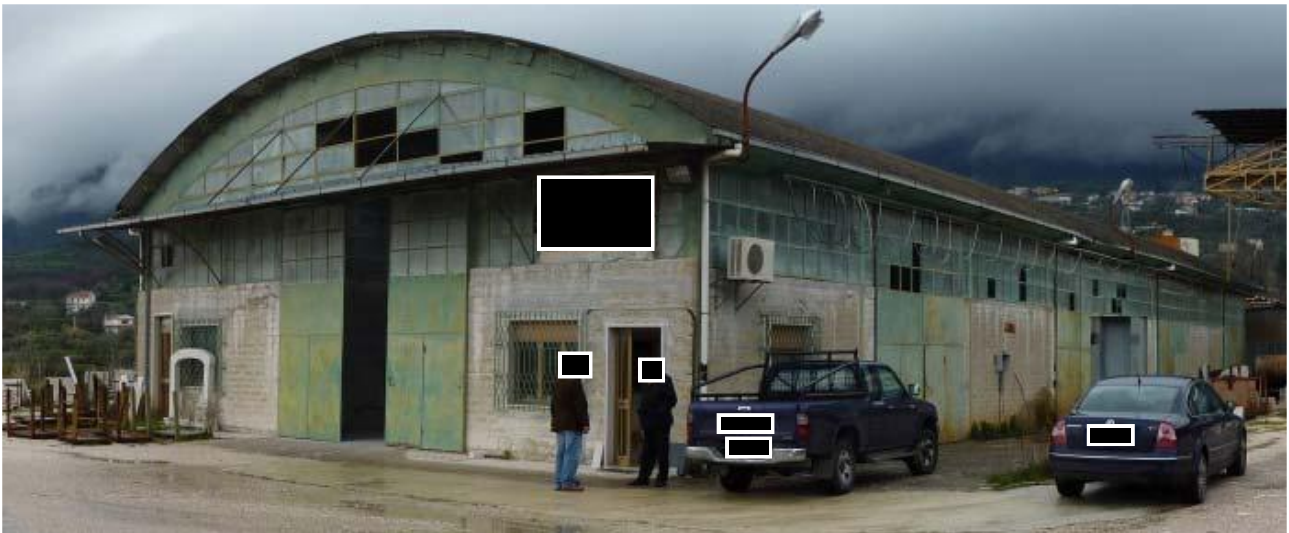
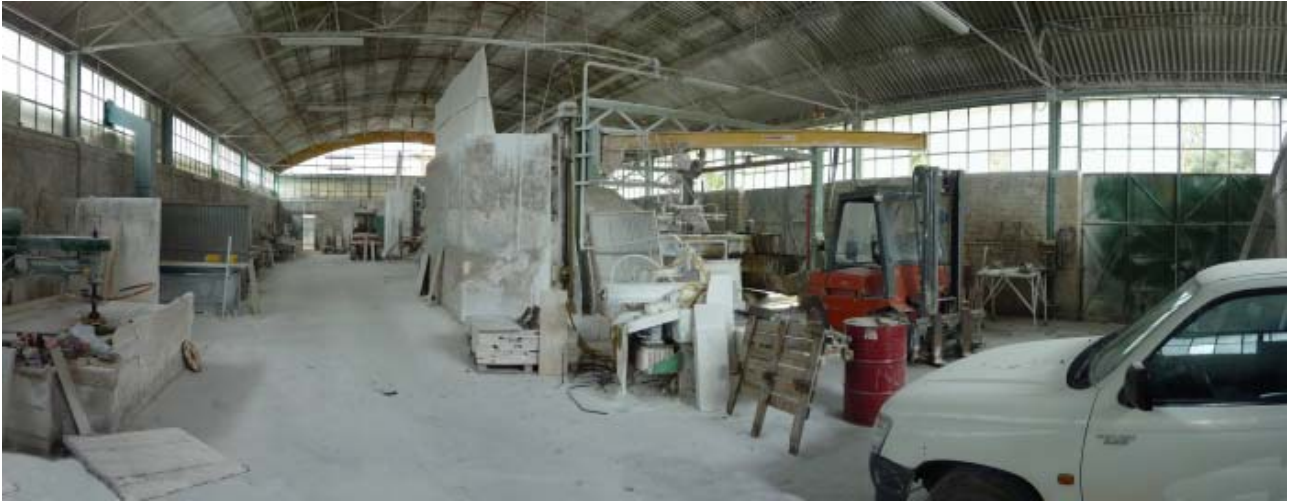
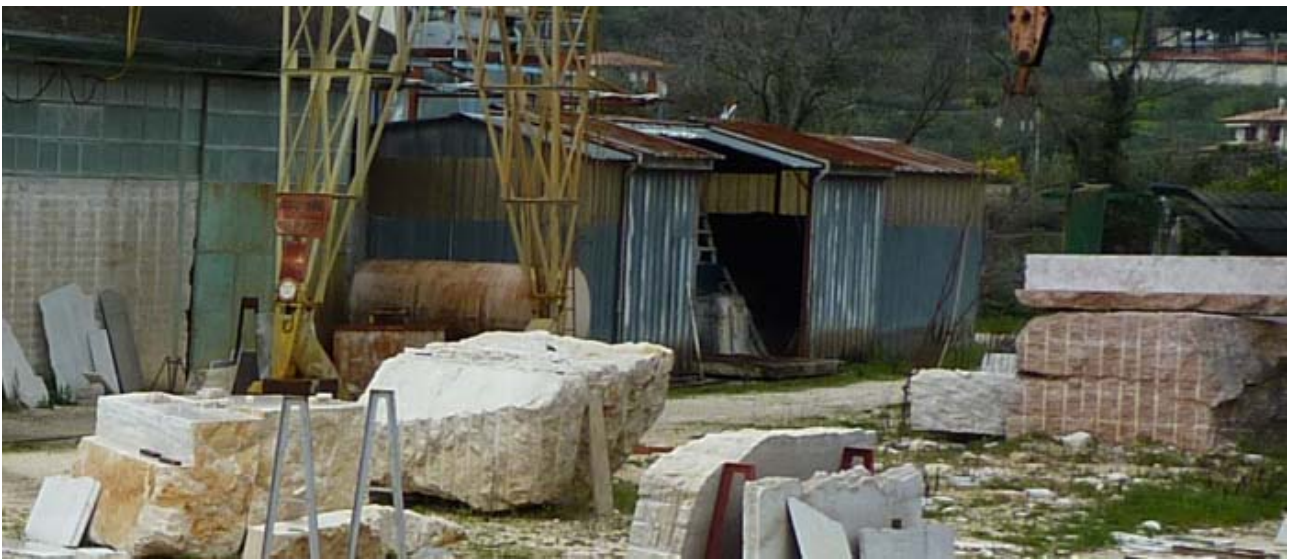
D'altro canto il primo *step* di indagine è la valutazione visiva. La condizione del materiale delle coperture in fase di deterioramento avanzato può essere facilmente verificata anche semplicemente a vista, presentandosi in alcuni punti – nel caso di specie - consumato e rovinato.

Nella fotografia soprastante si nota il complesso produttivo in Ausonia. Il capannone industriale è sito in posizione centrale rispetto al terreno circostante, che viene quasi totalmente utilizzato per lo stoccaggio dei materiali lavorati e semilavorati, per alcune fasi di lavorazione e per spazi di manovra. Si noti la vicinanza con lo svincolo della S.S.V. Cassino-Formia. A seguire foto rispettivamente del capannone e del contesto, dell'interno del capannone, della struttura adiacente in lamiera metallica, della adiacente tettoia metallica e particolari della copertura in lastre di eternit.

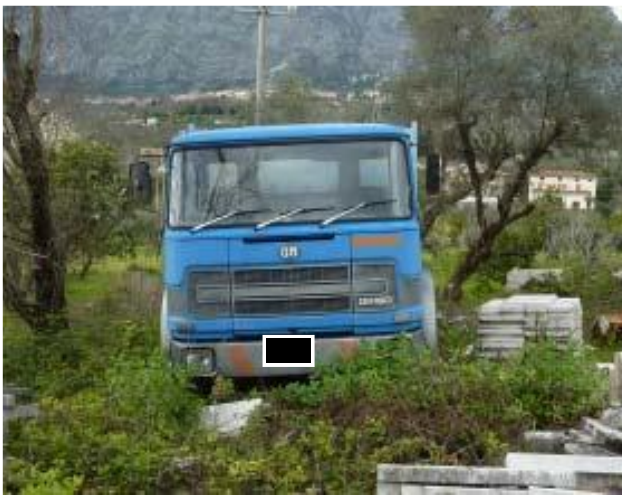
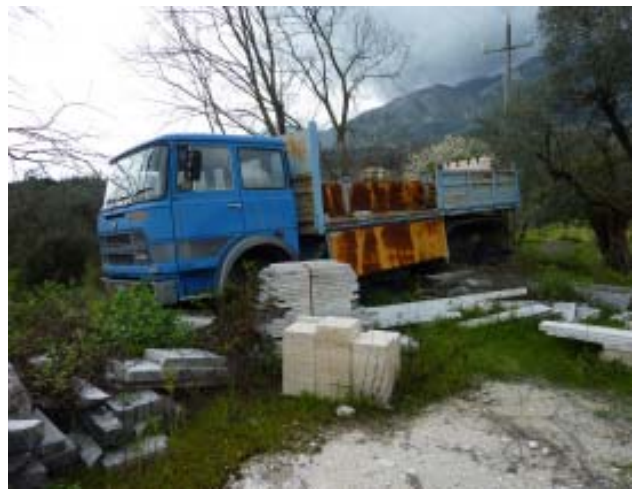
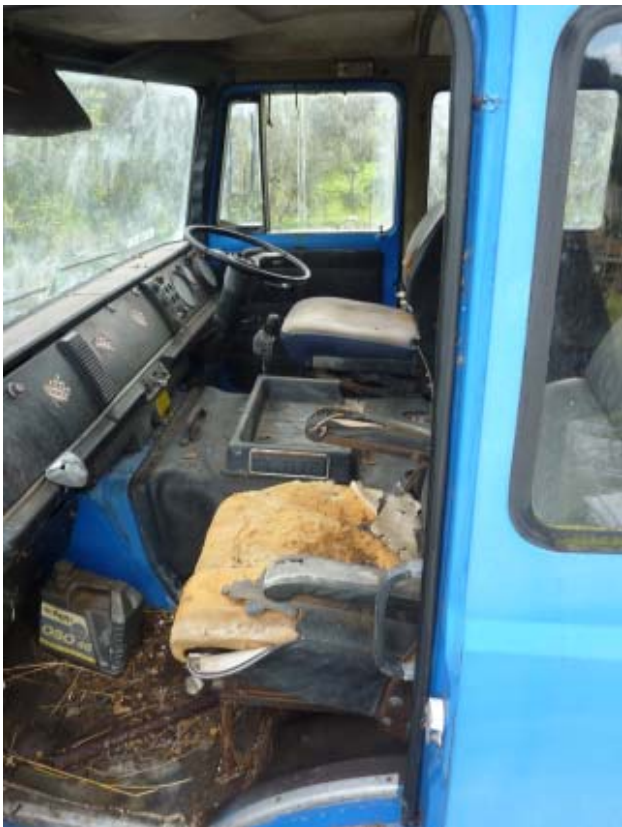
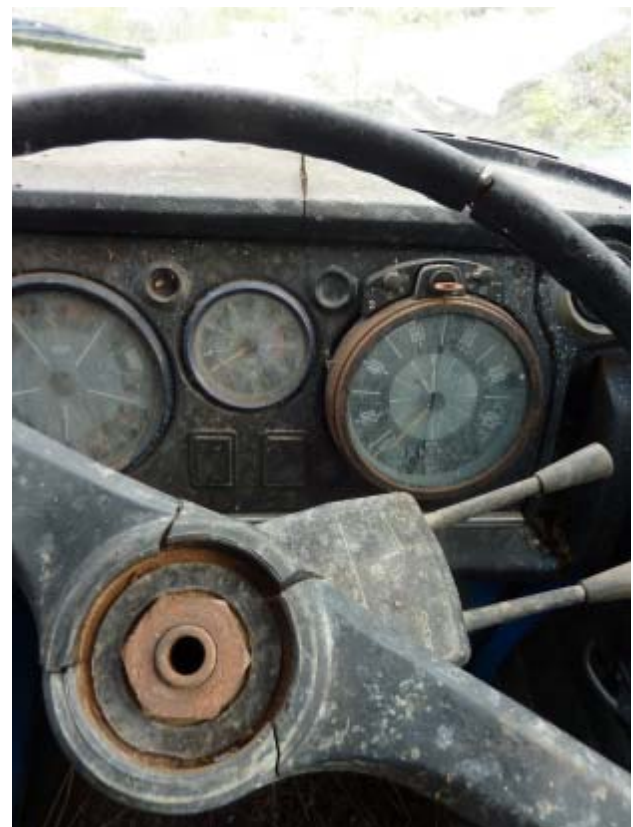
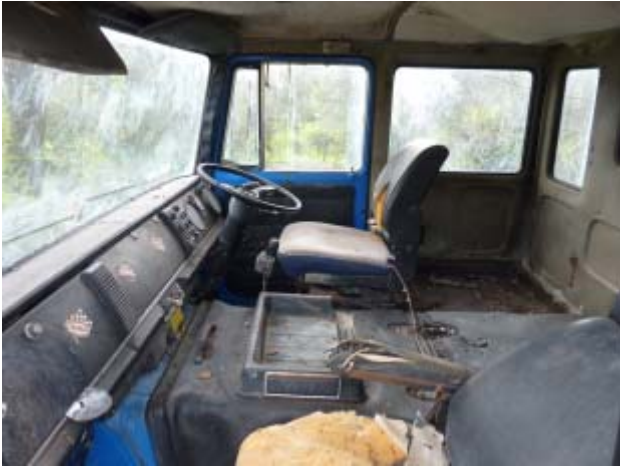
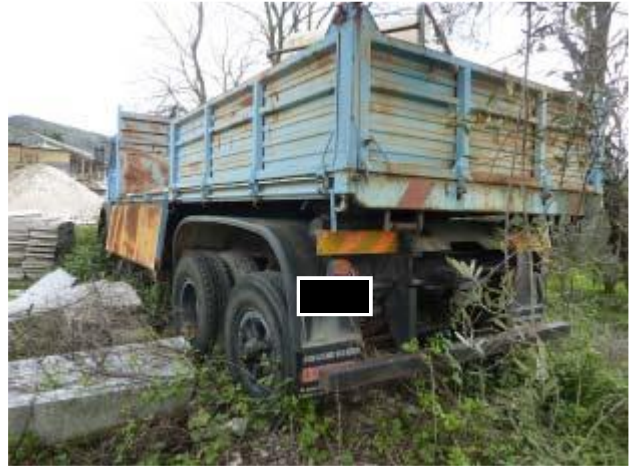
L'automezzo è stato erroneamente indicato come [REDACTED] nella scheda di inventario, ma in realtà di tratta di [REDACTED]. La targa [REDACTED].

Si presenta in stato di abbandono, pur se i proprietari hanno assicurato la perfetta funzionalità. In particolare l'interno appare *cannibalizzato* in alcuni componenti. In ogni caso, necessità di idonea manutenzione. Il chilometraggio rilevabile dalla strumentazione di bordo è pari a soli 45.761 km.

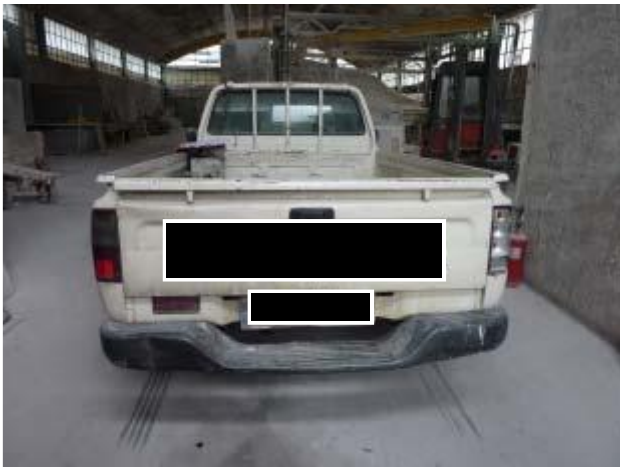
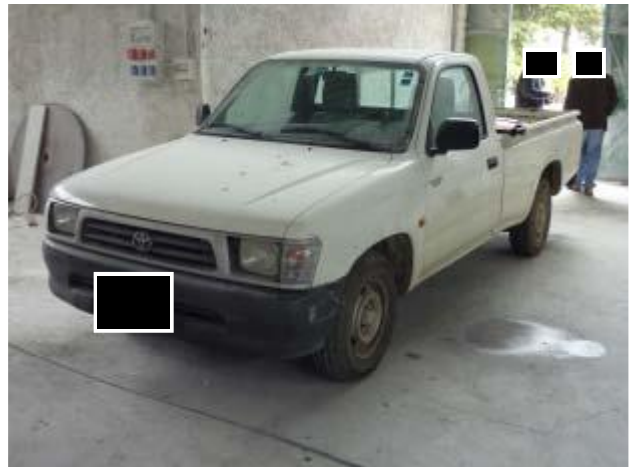
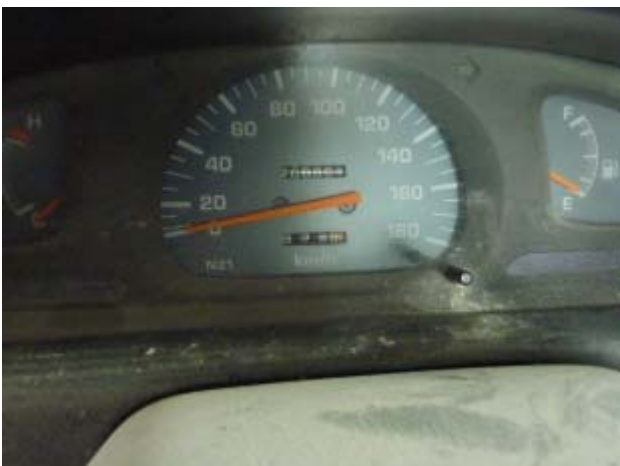
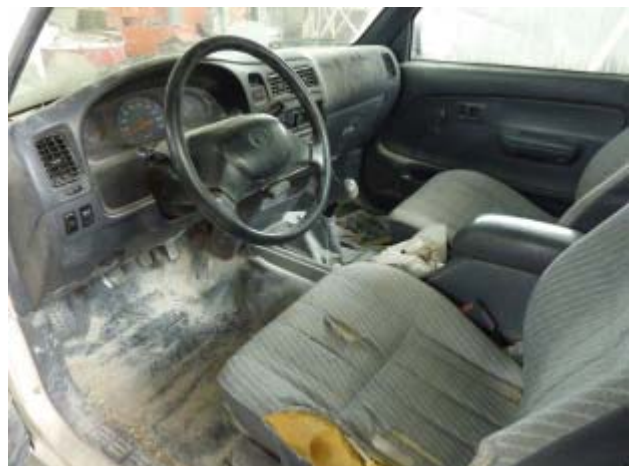
E' funzionante e gli strumenti di bordo evidenziano un chilometraggio pari a 200.001 km.

L'automezzo è stato immatricolato il 19.06.1998.

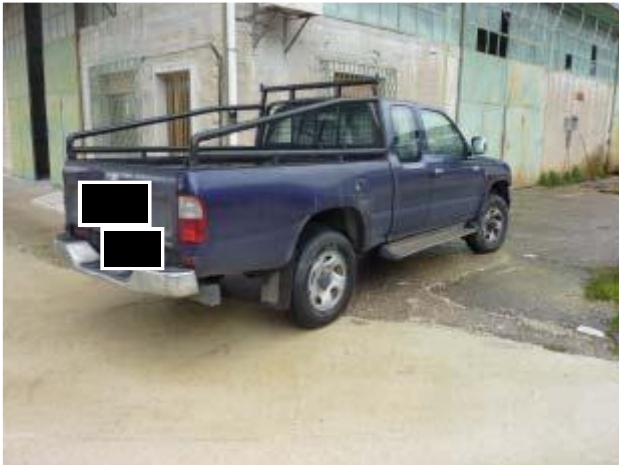
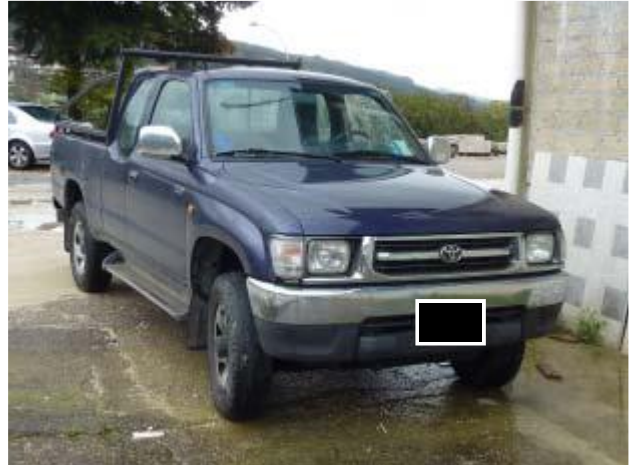
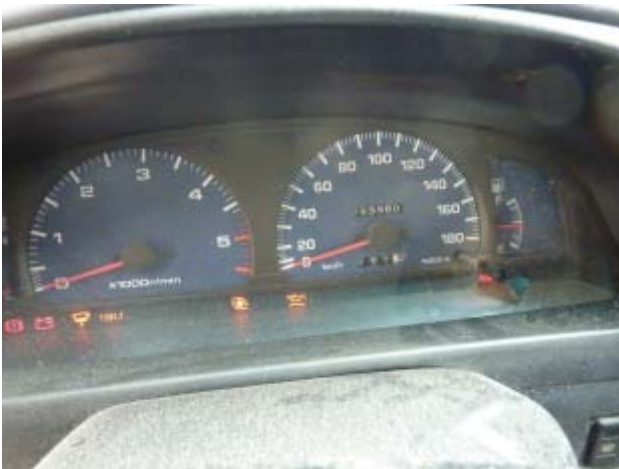
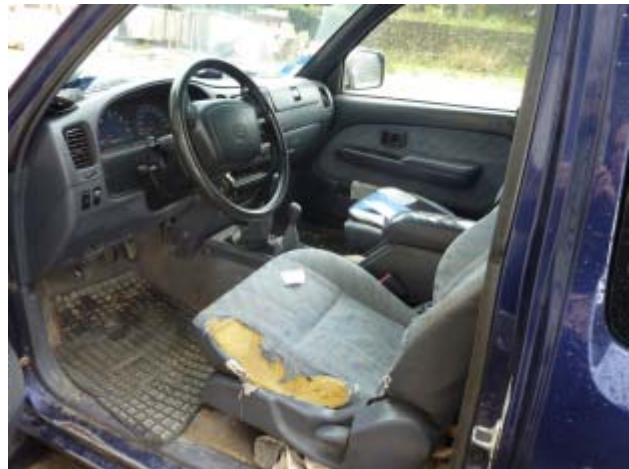
E' un veicolo tipo *pick-up* targa di colore blu di cilindrata 2.5 litri a gasolio.

Lo stato di manutenzione è discreto, a parte la tappezzeria interna dei sedili che risente dell'uso. E' perfettamente funzionante e gli strumenti di bordo evidenziano un chilometraggio pari a 253.360 km. L'automezzo è stato immatricolato il 19.06.1998.

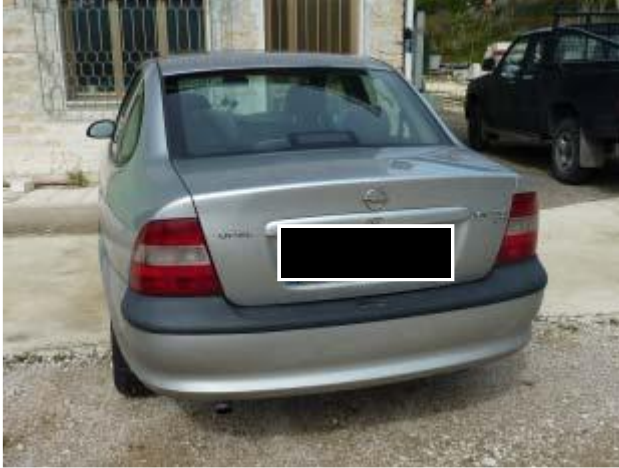
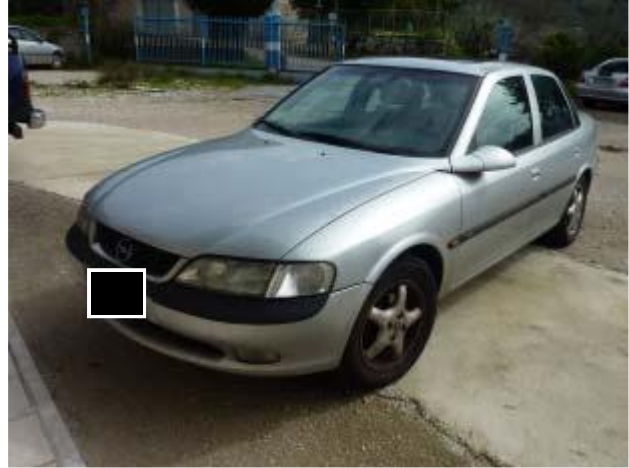
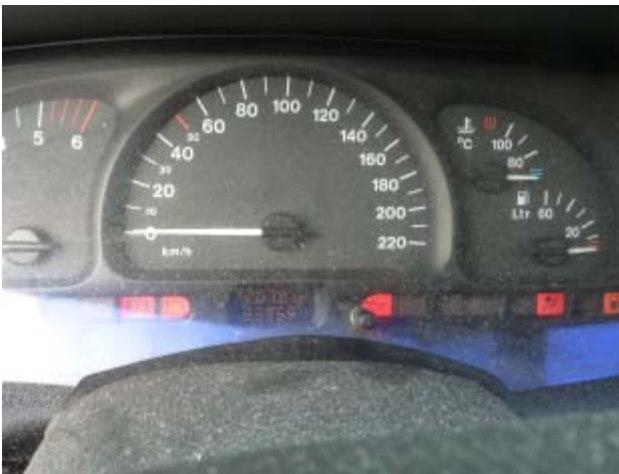
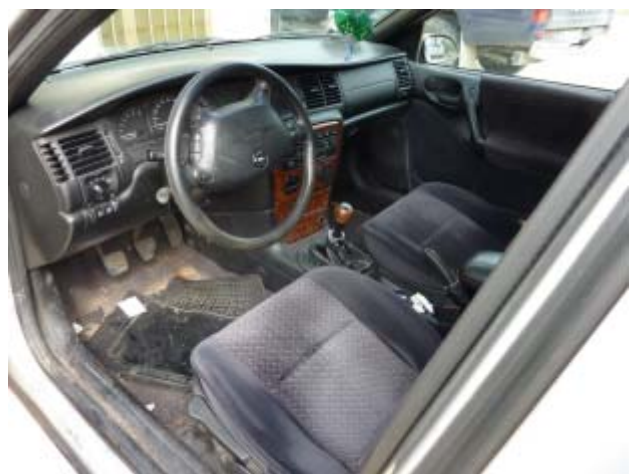
E' un'autovettura modello berlina targa di colore argento metallizzato di cilindrata 2 litri con alimentazione a gasolio.

Lo stato di manutenzione è discreto. E' perfettamente funzionante e gli strumenti di bordo evidenziano un chilometraggio pari a 339.591 km.

L'automezzo è stato immatricolato il 10.02.1999.

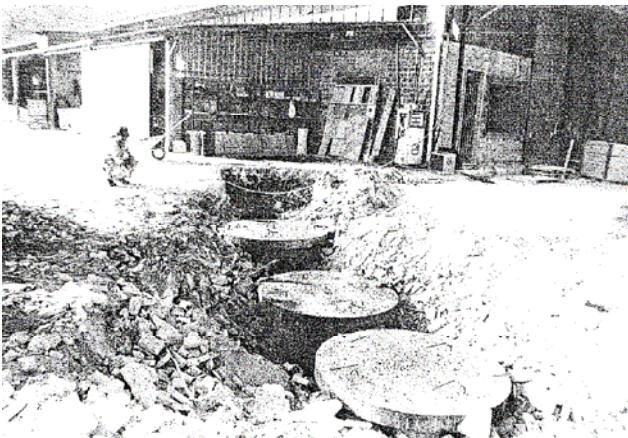
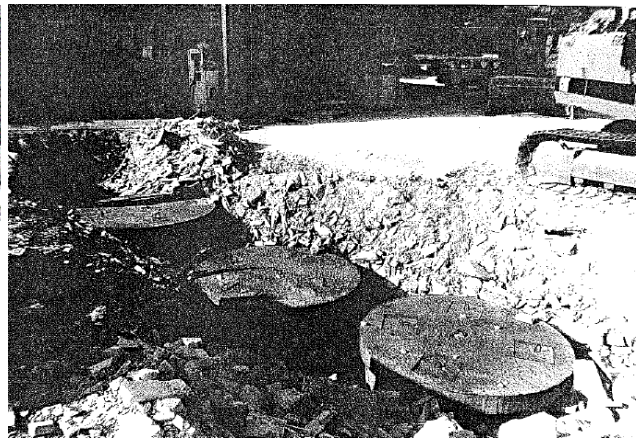
Il sistema di fosse biologiche posto in opera nel piazzale del complesso produttivo oggi non è visibile rimanendo interrato. Il C.T.U. ha reperito le fotografie scattate al momento della messa in opera (che si riportano a seguire) e le caratteristiche tecniche degli elementi fognari.

Il sistema è costituito da una struttura in blocchi di cemento pieno con 4 tubi di cemento armato e fossa di decantazione tipo IMHOFF, provvista di 2 coperchi diametro 150 e un pozzetto in cemento di dimensioni 40 x 40 x 40. Sono inoltre state messe in opera 3 chiusini in ghisa da 65 Kg di dimensioni quadrate 50 x 50.
