TRIBUNALE CIVILE E PENALE DI ASTI

STIMA DEI BENI SITI IN LA MORRA, SANTA VITTORIA D'ALBA, RACCONIGI E BRA

Perito Stimatore
Architetto Elisa Valpreda
Geometra Marco Raspo

**RELAZIONE DI STIMA
LOTTO 6**

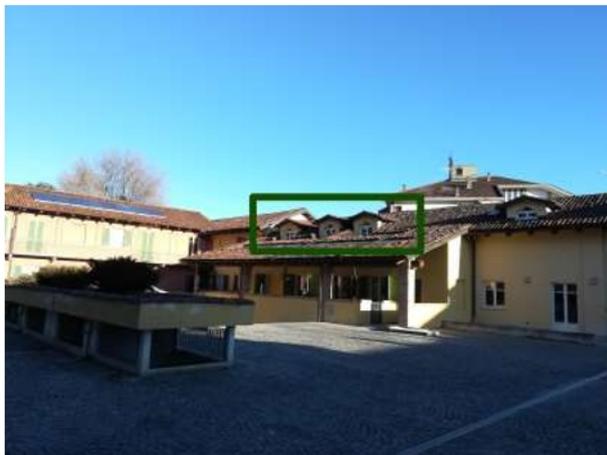
FOTOGRAMMA 6.1

All'unità immobiliare in oggetto si accede mediante androne carraio e portoncino pedonale che dalla via Santa Maria permette di accedere alla corte interna (b.c.n.c. sub. 11) e da lì raggiungere il vano scala comune (b.c.n.c. sub. 16) con portoncino di accesso vetrato. La scala di collegamento al piano primo è in legno ma non è stata completata, mancano alcune alzate che al momento non consentono un consono accesso all'unità immobiliare (fotogrammi n.ri 6.1, 6.2, 6.3, 6.4 e 6.5).

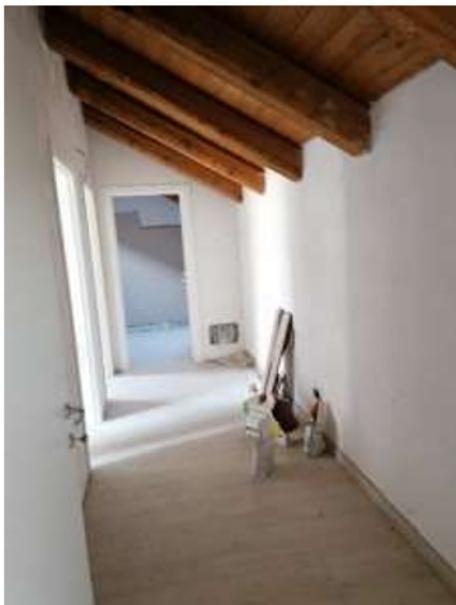
FOTOGRAMMA 6.9

Dal locale “1 soggiorno-angolo cottura” si accede al locale “2 disimpegno” dal quale si può raggiungere i locali “3 camera”, “4 camera” e “5 bagno”. Presenta caratteristiche simili agli ambienti precedenti e non è provvisto di lucernari/abbaini. Si rileva la presenza di elementi dell’impianto di riscaldamento (fotogrammi n.ri 6.9 e 6.10).

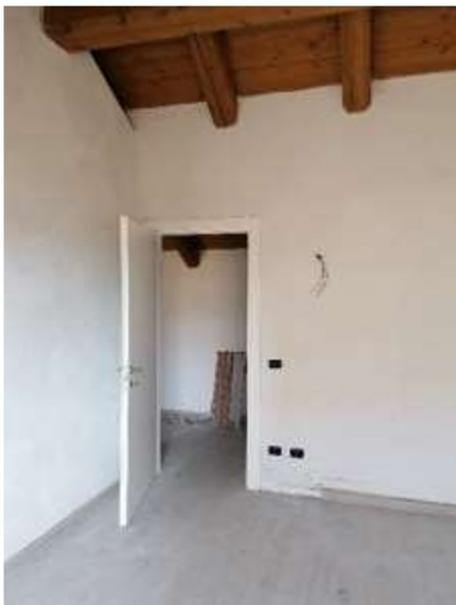
FOTOGRAMMA 6.11

Dal locale “2 disimpegno” si accede all’ ambiente “3 camera”. Esso presenta caratteristiche simili all’ambiente descritto al punto precedente. In copertura è presente un abbaino con esposizione Nord-Ovest dove in cui è collocata una porta-finestra (fotogrammi n.ri 6.11 e 6.12).

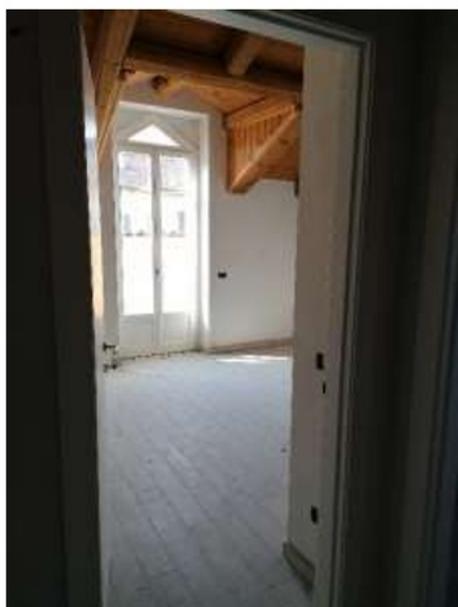
FOTOGRAMMA 6.13

Dal locale “2 disimpegno” si accede all’ ambiente “4 camera”. Esso presenta caratteristiche simili agli ambienti descritti in precedenza. In copertura è presente un abbaino con esposizione Nord-Ovest in cui è collocata una porta-finestra (fotogrammi n.ri 6.13 e 6.14).

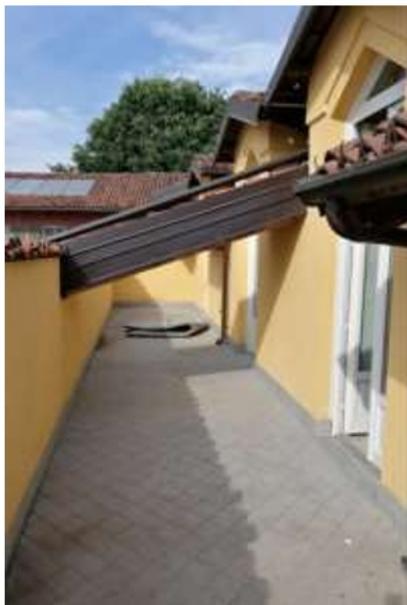
FOTOGRAMMA 6.17

Esso è presente su tutto il fronte che prospetta la corte interna con esposizione Nord-Ovest. Ha una larghezza di circa 2,10 metri ed è delimitato da un muretto-parapetto di altezza pari a circa 1,65 metri. Per una piccola porzione risulta coperto dal proseguimento della falda del tetto superiore (fotogramma 6.17); è pavimentato con piastrelle in ceramica/gress e si rilevano lesioni diffuse (fotogrammi n. ri 6.18 e 6.19).

Tale terrazzo a pozzetto risulta differente dalla situazione autorizzata (indicata quale locale sottotetto) come meglio specificato in risposta al successivo punto 4.
