## TRIBUNALE CIVILE E PENALE DI ASTI

### **STIMA DEI BENI SITI IN LA MORRA, SANTA VITTORIA D'ALBA, RACCONIGI E BRA**

Perito Stimatore  
Architetto Elisa Valpreda  
Geometra Marco Raspo

**RELAZIONE DI STIMA  
LOTTO 5**

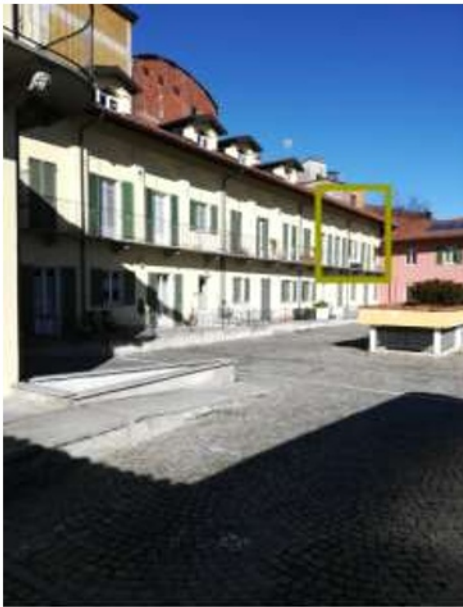
FOTOGRAMMA 5.1

**B.C.N.C. alla data dei sopralluoghi)** risultano identificate due unità al piano sottotetto entrambe con il sub. 66; trattasi presumibilmente di errore in quanto nella planimetria catastale dell'unità in oggetto (**ALLEGATO 5 - Documentazione catastale: 5e.5 - Planimetria catastale sub. 66 presente agli atti alla data dei sopralluoghi**) risulta rappresentata una delle due unità (quella sopra identificata in colore verde); è da segnalare anche che parte dell'altra unità risulta però, sul posto, avere accesso esclusivamente dall'unità in oggetto, come meglio identificato nel proseguo della presente.

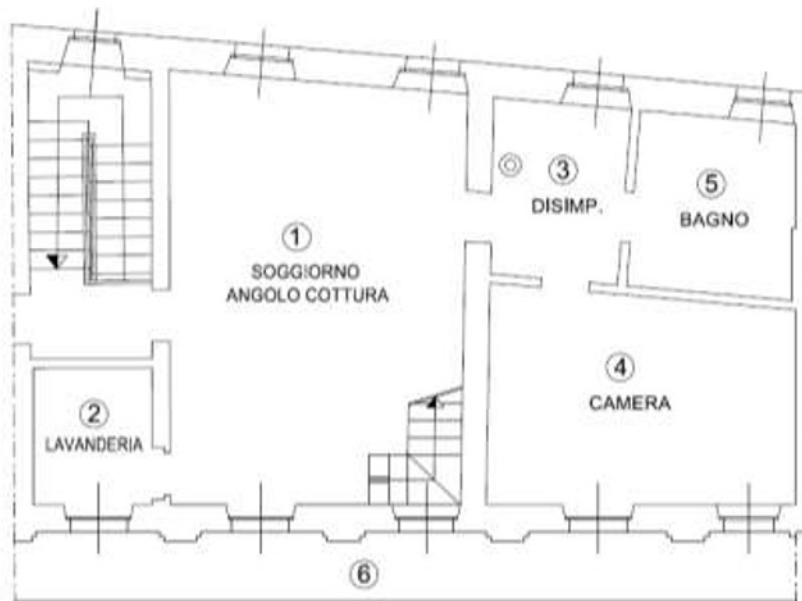
### PIANTA PIANO PRIMO

La distribuzione interna degli ambienti si è rilevata essere diversa da quella rappresentata nella situazione autorizzata sopra richiamata e nella planimetria catastale.

Le destinazioni e la relativa distribuzione interna non sono quelle indicate negli elaborati grafici del Permesso di Costruire in Variante n. 12/0257V del 26/02/2013 (**ALLEGATO 7 Documentazione edilizio-urbanistica: 7b – Trasmissione elenco pratiche, pratica edilizia n. 12/0257V e agibilità parziale 13/0175 da parte del Comune di Racconigi**), ma rilevate durante i sopralluoghi, anche se, alcuni ambienti, come specificato successivamente, potrebbero non rispettare i requisiti delle normative vigenti.

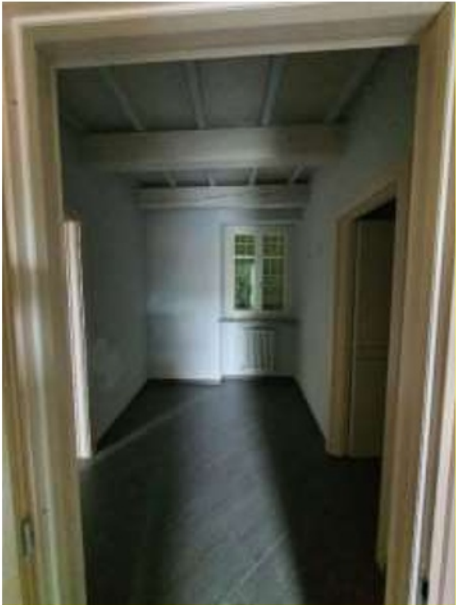
FOTOGRAMMA 5.17

Dal locale “1 soggiorno-angolo cottura” si accede direttamente al locale “3 disimpegno” dal quale si può raggiungere il bagno e la camera. Presenta caratteristiche simili agli ambienti precedenti ed è presente una finestra con esposizione Nord-Ovest. Si rileva che manca la porta interna tra il locale “1 soggiorno-angolo cottura” e il locale “3 disimpegno”, necessaria affinché tale locale possa avere la funzione di antibagno nel rispetto della normativa igienico-sanitaria. Il solaio di interpiano è in legno a vista ed è visibile un foro per il passaggio di impianti/ canna fumaria al piano superiore (fotogrammi n.ri 5.17 e 5.18).

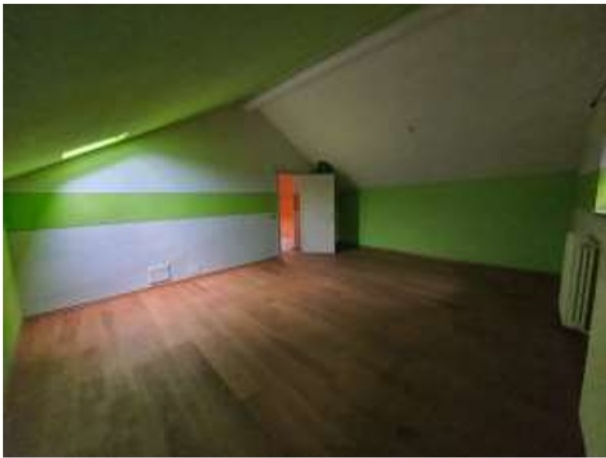
FOTOGRAMMA 5.28

Dal locale “7 soppalco” si accede al “locale 8”. Esso presenta caratteristiche simili all’ambiente descritto al punto precedente. Sono presenti elementi radianti dell’impianto termico e due finestre con esposizione Nord-Est con serramenti in legno e vetro a camera e un lucernario in copertura. Si rileva la presenza di parte di canna fumaria (fotogrammi n.ri 5.28, 5.29, 5.30 e 5.31).
