ecoArchitettare  
studio associato di Architettura Bioclimatica dott. arch. Michele Ricupero | geom. Yvette Comé  
C.T.U. incaricato: **geom. Yvette Comé**

Id: 020-075-rilievo fotografico Lotto 1.odt

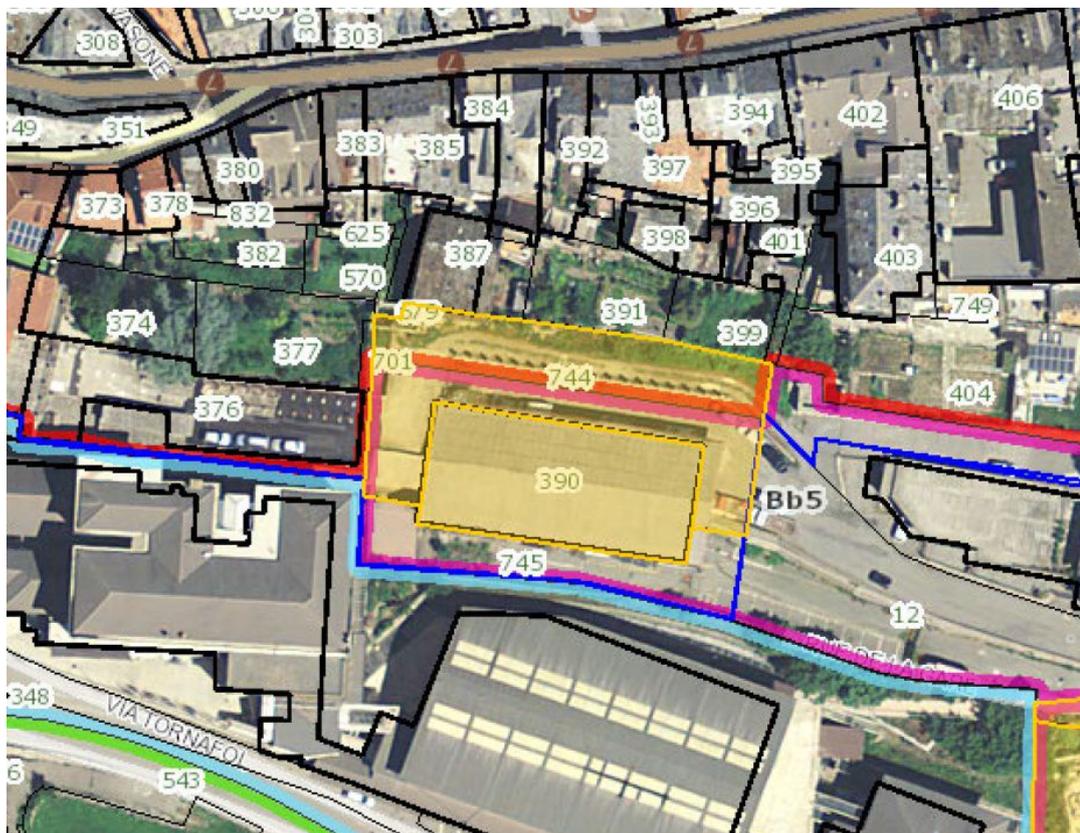
Illustrazione 1: Il lotto 1 è costituito dal fabbricato censito al catasto fabbricati del Comune di Châtillon al foglio 38 particella 390 sub. 1 e dal terreno censito al foglio 38 n. 744. Quest'ultimo costituisce la corte del fabbricato che si estende lungo i fronti nord, est ed ovest.

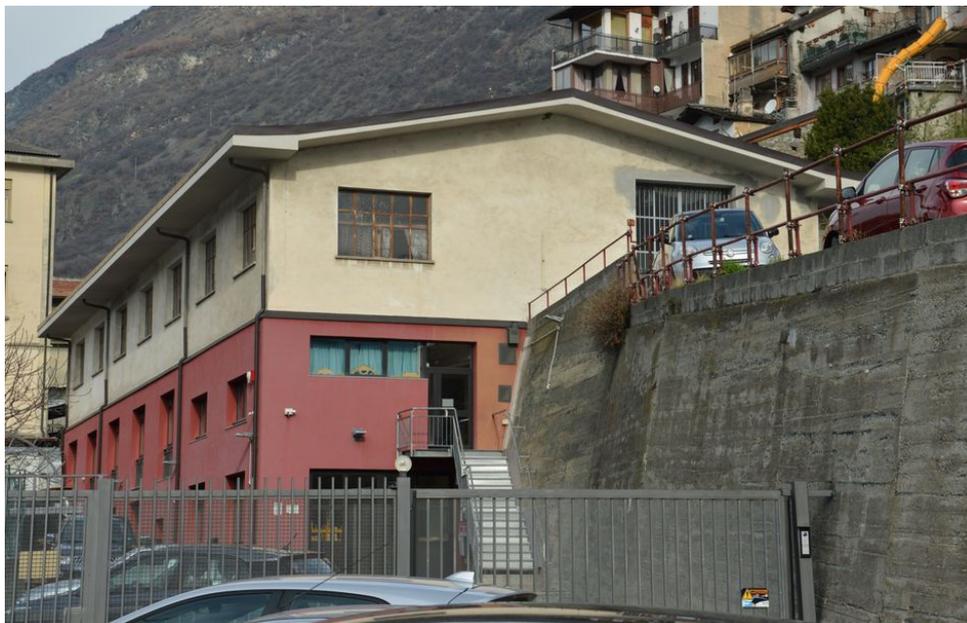
Illustrazione 2: Vista dei fronti sud ed est del fabbricato adibito ad officina e censito al foglio 38 n. 390 del Comune di Châtillon. Il bene oggetto di esecuzione è il sub. 1 posto al piano superiore (porzione tinteggiata in giallo).

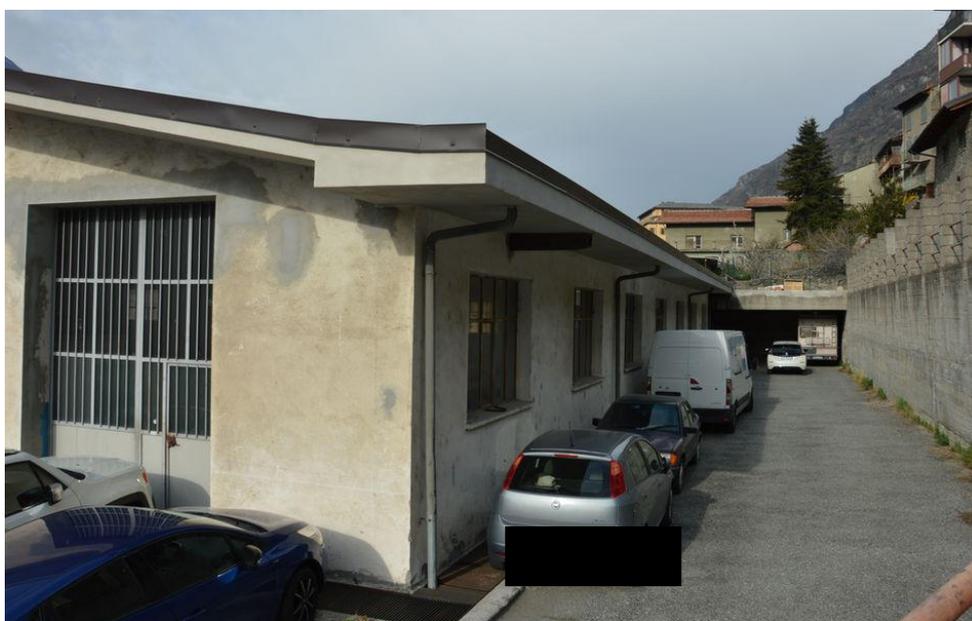
Illustrazione 3: Vista dei fronti nord ed est della porzione di fabbricato (fg 38 n. 390 sub. 1) e del terreno posto a nord dello stesso (fg 38 n. 744) entrambi oggetto di esecuzione.

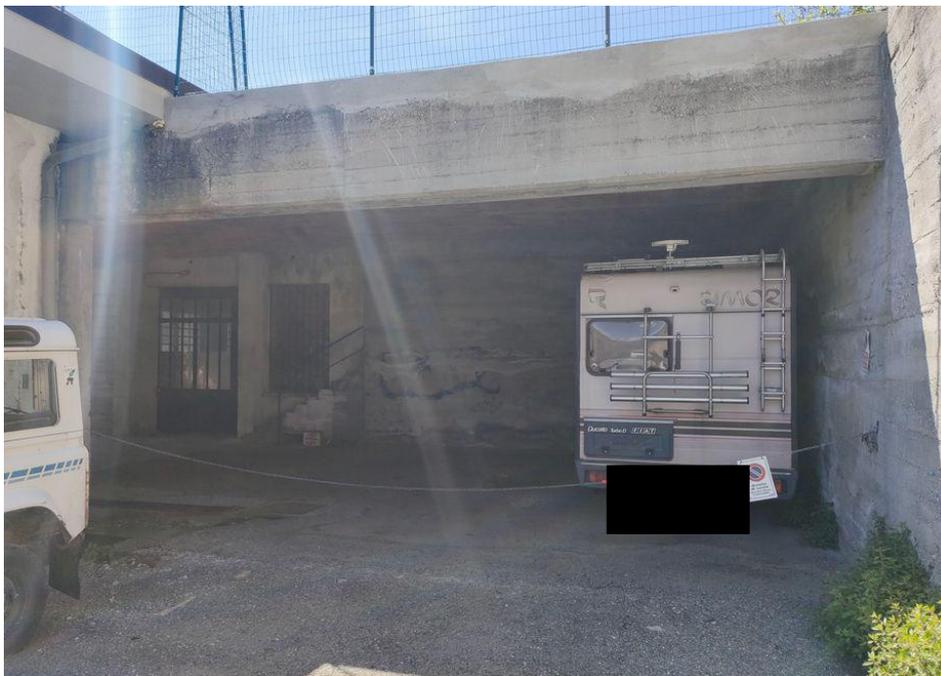
Illustrazione 4: Accesso alla porzione ovest del mappale 744 coperta con solaio laterocementizio.

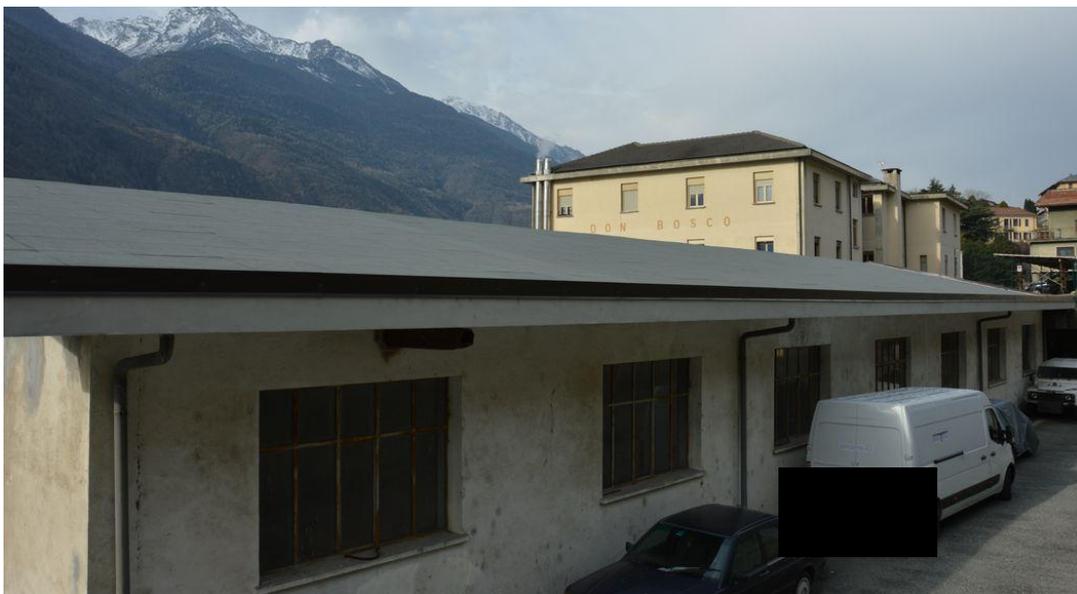
Illustrazione 5: Vista del fronte nord e della copertura del fabbricato oggetto di esecuzione.

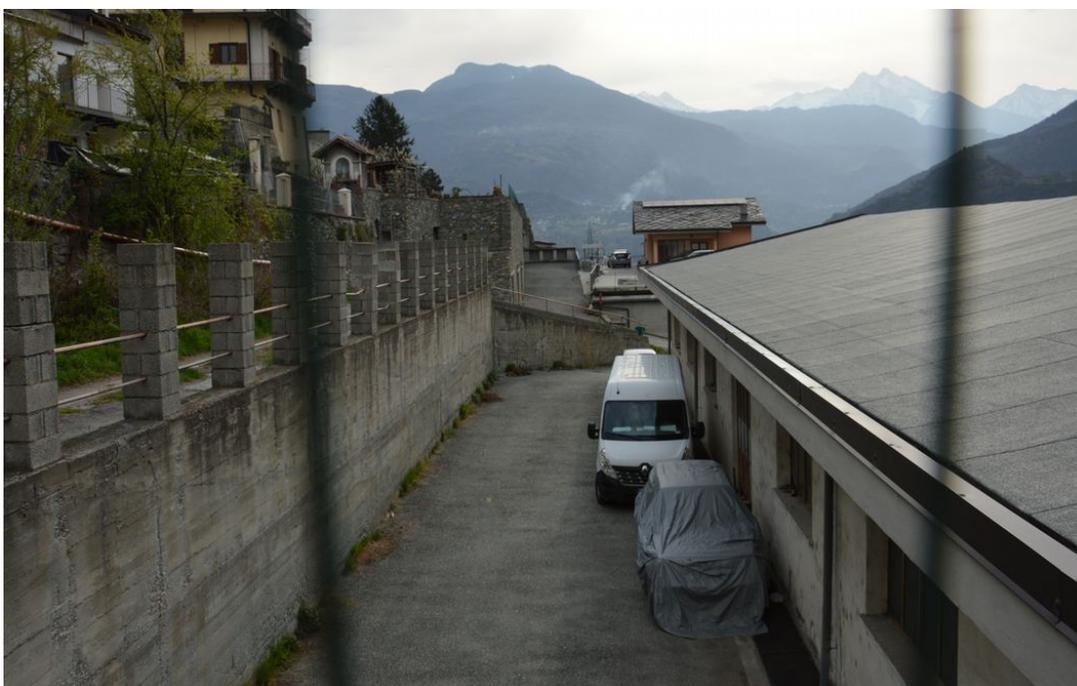
Illustrazione 6: Vista del terreno (fg 38 n. 744) retrostante l'officina lato nord e del muro di contenimento che separa il livello inferiore (posto alla stessa quota dell'officina) ed il livello superiore occupato da una strada, costruita alla fine degli anni '70 del secolo scorso con licenza edilizia n. 61/76 del 16/06/1976, per accedere al terrazzo di copertura dell'edificio sito sul mappale 376 .

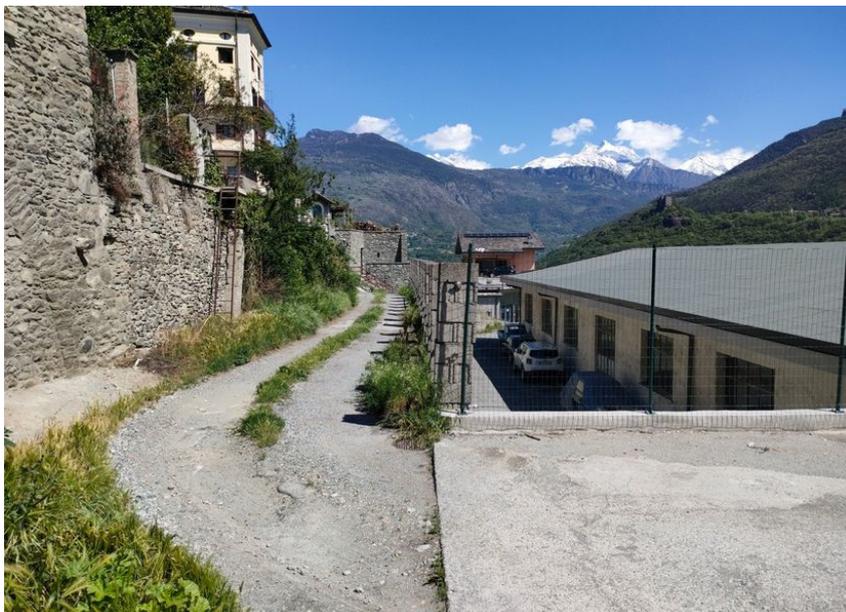
Illustrazione 7: Strada privata che insiste sul mappale 744 costruita alla fine degli anni '70 del secolo scorso con licenza edilizia n. 61/76 del 16/06/1976, per poter accedere al terrazzo di copertura dell'edificio sito sul mappale 376

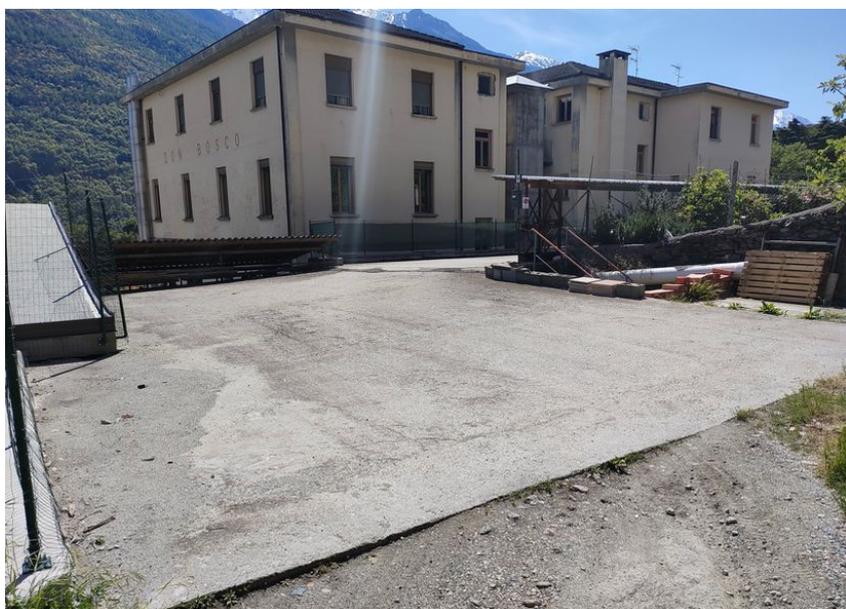
Illustrazione 8: Estradosso del solaio di copertura della porzione del mappale 744 (posta ad ovest dell'officina) attraverso la quale si accede al terrazzo di copertura dell'edificio sito sul mappale 376.

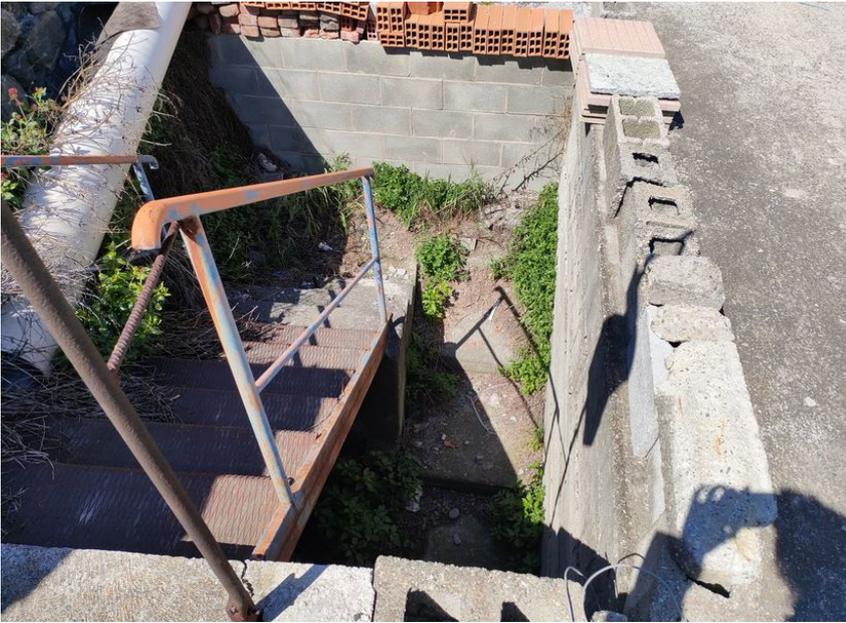
Illustrazione 10: Scala metallica di collegamento fra i due livelli del mappale 744.

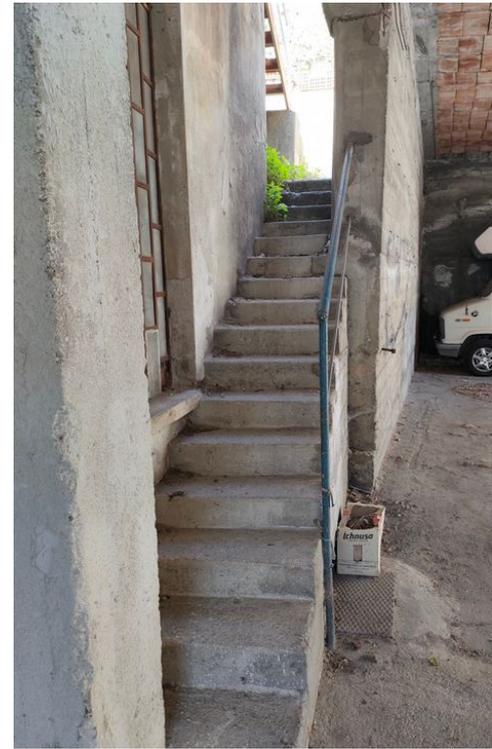
Illustrazione 9: Scala cementizia che collega i due livelli del mappale 744.

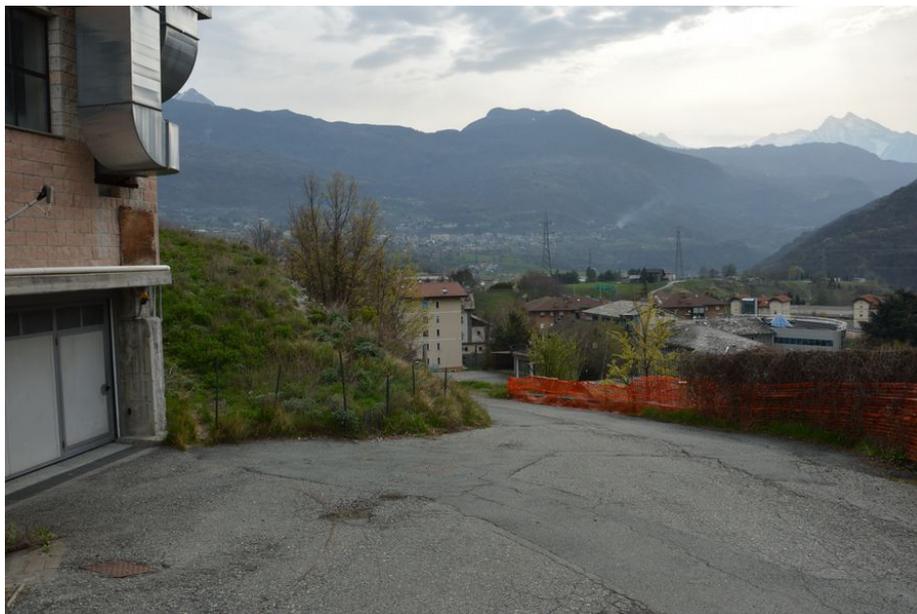
Illustrazione 11: Strada antistante il fabbricato oggetto della presente attraverso la quale si accede ai mappali 390 e 744 e non oggetto di esecuzione.

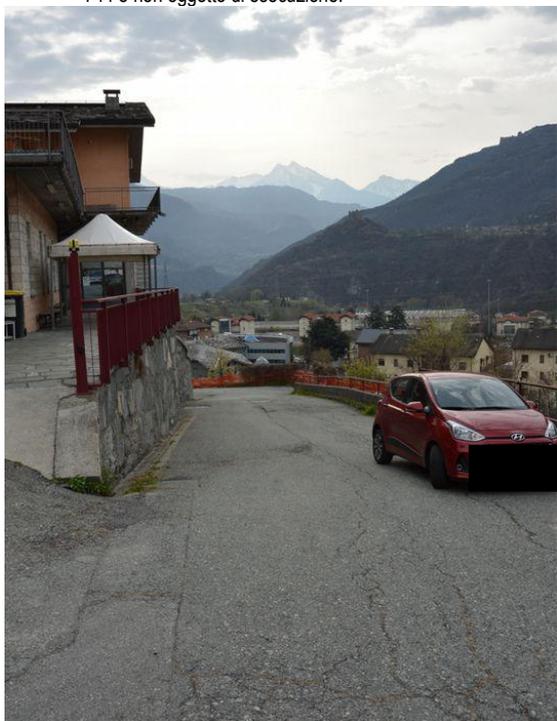
Illustrazione 12: Strada privata di accesso ai mappali 390 e 744. Porzione non oggetto di esecuzione.

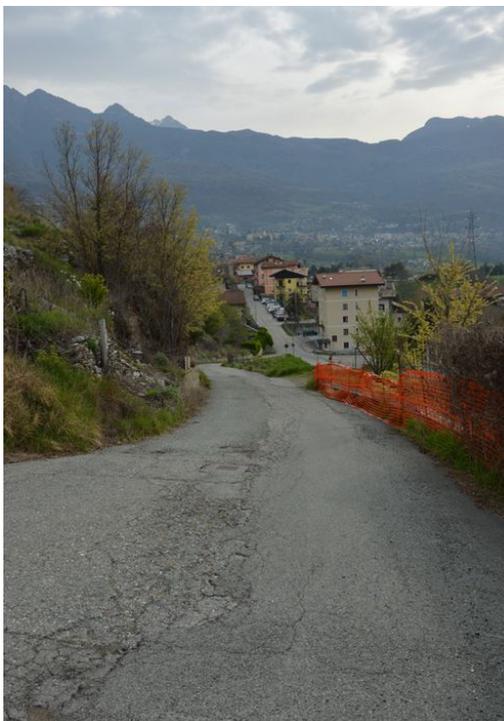
Illustrazione 13: Strada privata di accesso ai mappali 390 e 744. Porzione oggetto di esecuzione: mappali 810-335-419-420-363.

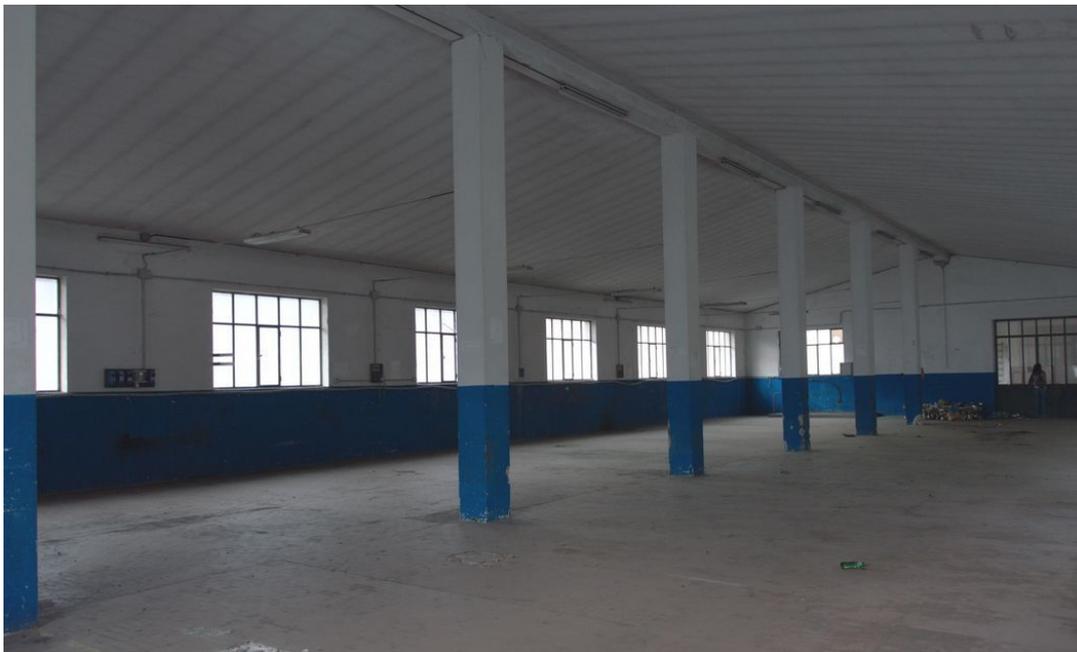
Illustrazione 14: Vista dell'interno del fabbricato oggetto di esecuzione adibito a officina. Lo stesso è dotato di tre accessi, uno sul fronte est ed uno sul fronte ovest e uno sul fronte nord e di numerose finestre distribuite su tutti i lati dell'edificio.

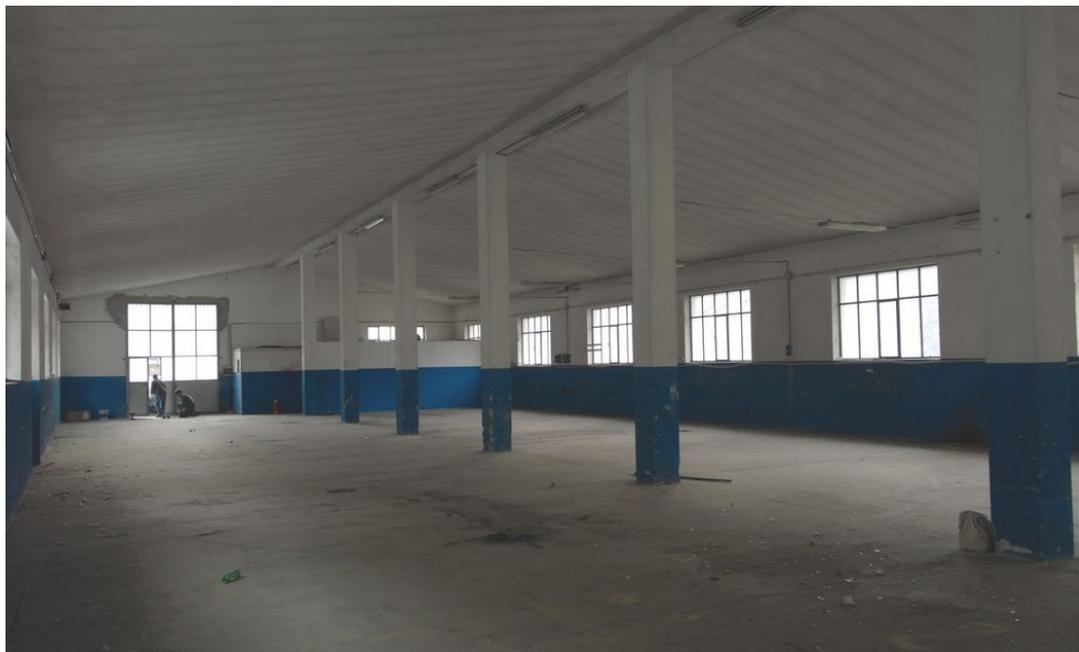
Illustrazione 15: Vista dell'interno del fabbricato oggetto di esecuzione adibito a officina. Lo stesso è dotato di tre accessi, uno sul fronte est, uno sul fronte ovest ed uno sul fronte nord. In prossimità dell'ingresso posto ad est sono ubicati alcuni locali adibiti a: ufficio, wc e ripostiglio.

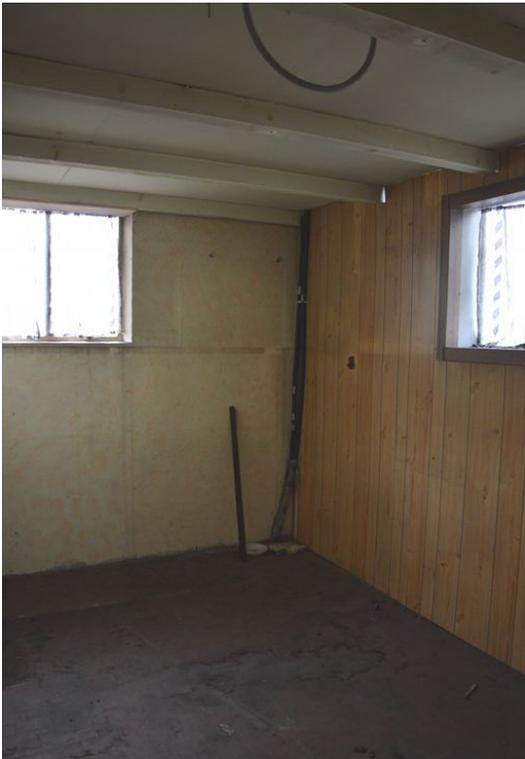
Illustrazione 19: Locale adibito a ripostiglio posto nell'angolo sud-est dell'officina.

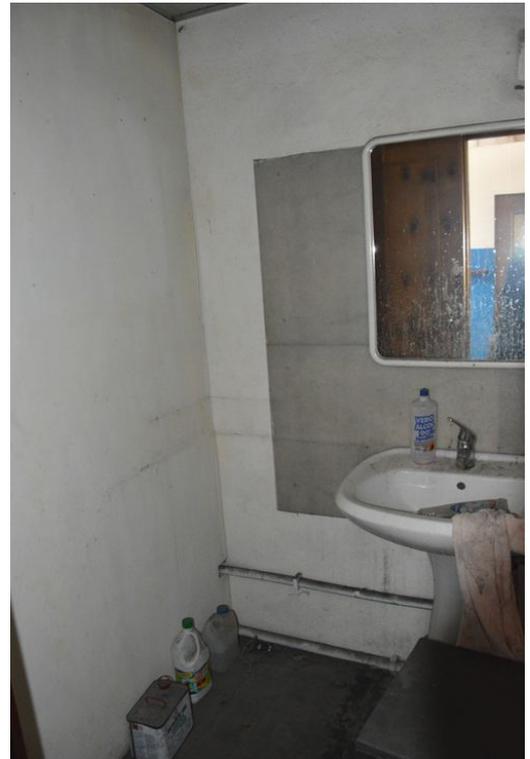
Illustrazione 20: Servizio igienico posto nell'angolo sud-est dell'officina.

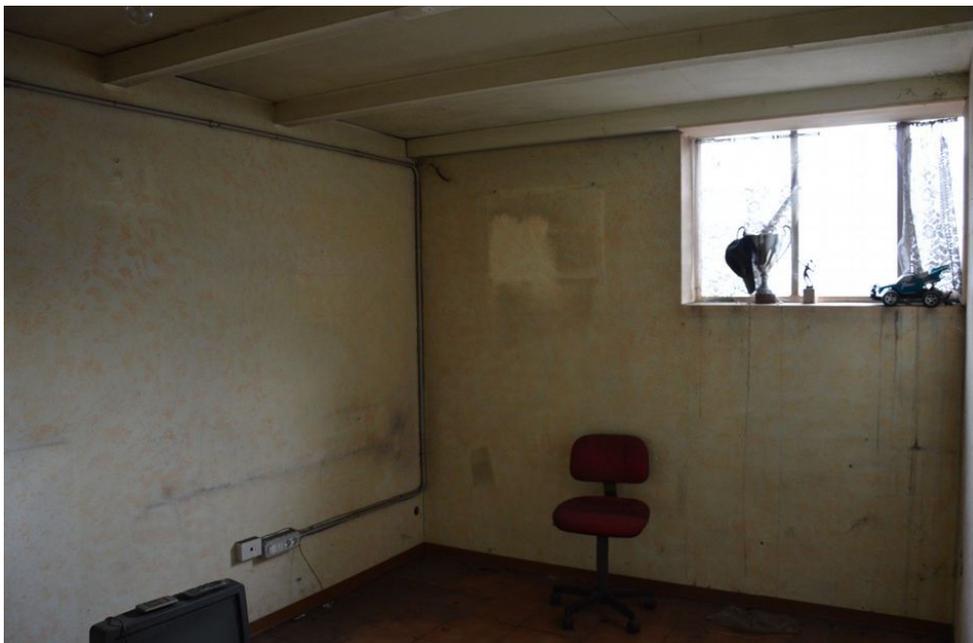
Illustrazione 21: Ufficio posto nell'angolo sud-est dell'officina.

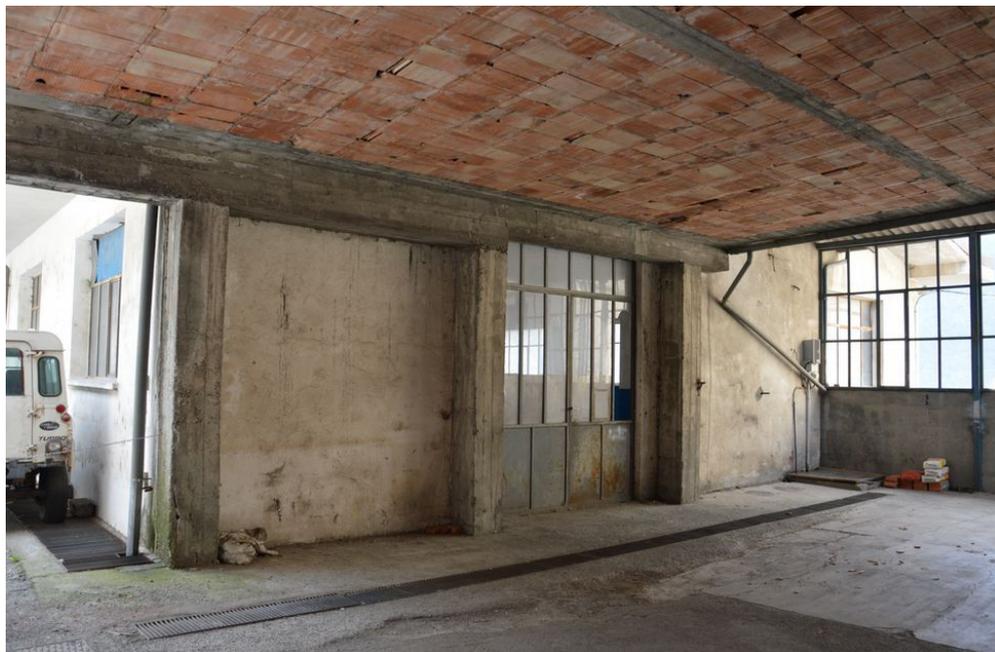
Illustrazione 23: Porzione del mappale 744 (posta ad ovest dell'officina) coperta da una soletta in latero-cemento. Quest'ultima è stata realizzata alla fine degli anni '70 del secolo scorso (licenza edilizia n. 61/76), per migliorare il servizio di trasporto interno dell'opificio esistente.
