Prese fotografiche

STUDIO DI INGEGNERIA
Dott. Ing. Angelo Rossi

Castelfranco Emilia, li 18 settembre 2024

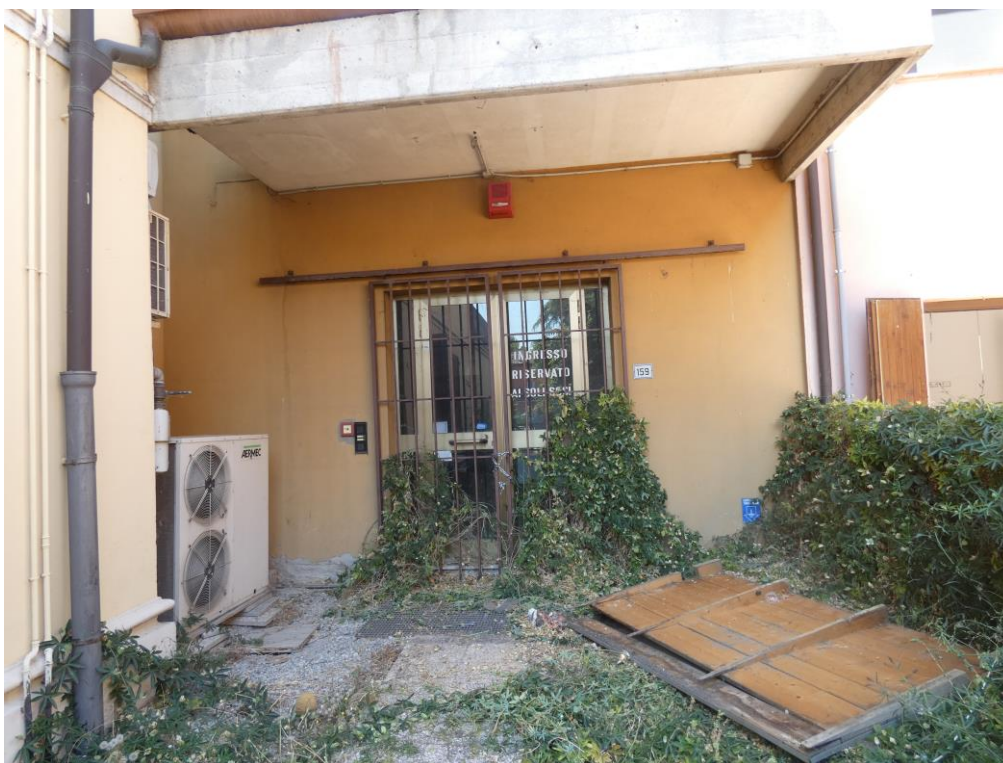
Presa fotografica 01 – Vista Esterna dell'area cortiliva/ingresso del fabbricato da Sud

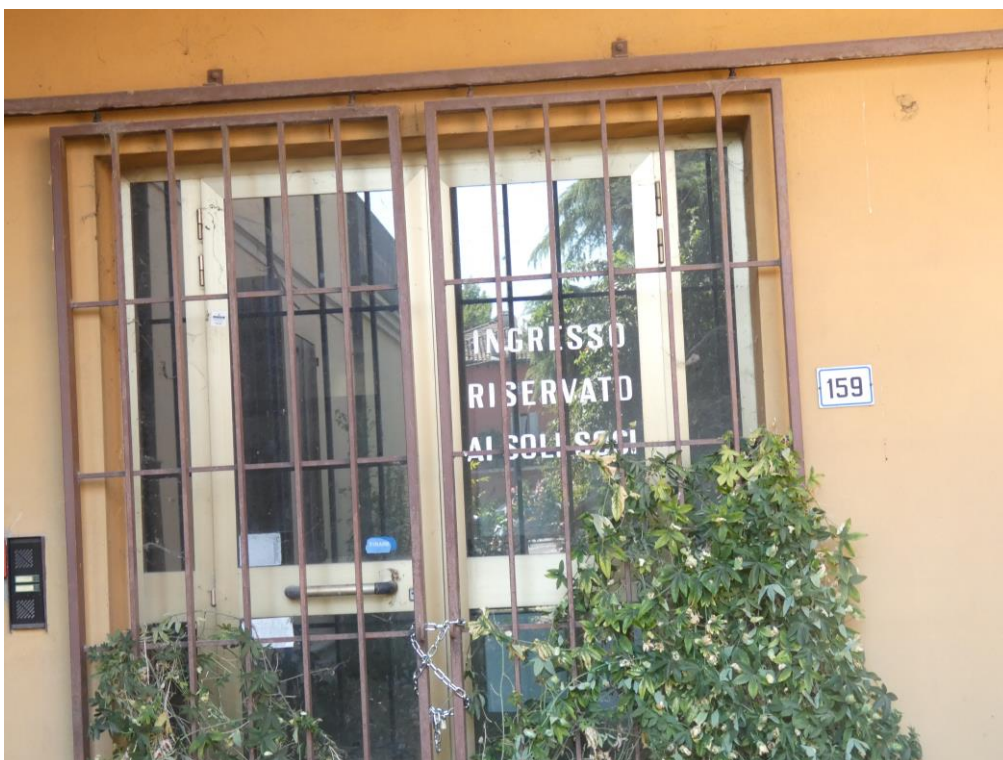
Presa fotografica 02 – Vista Esterna del fabbricato: Ingresso principale

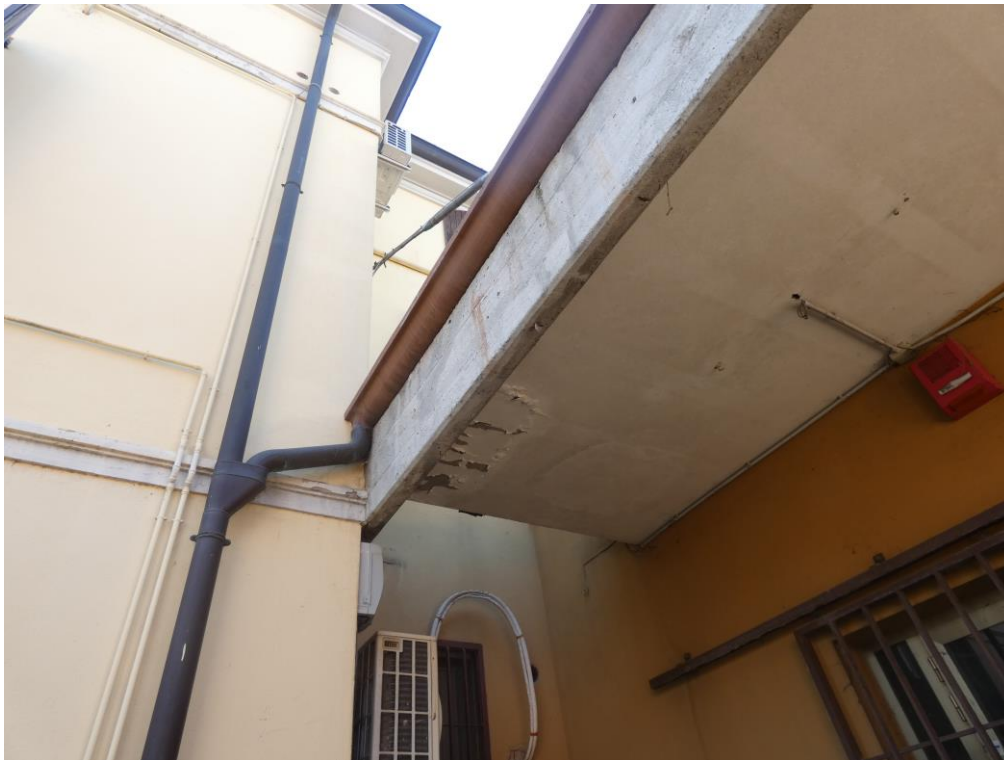
Presa fotografica 03 – Vista Esterna: Veletta di protezione dell'ingresso principale

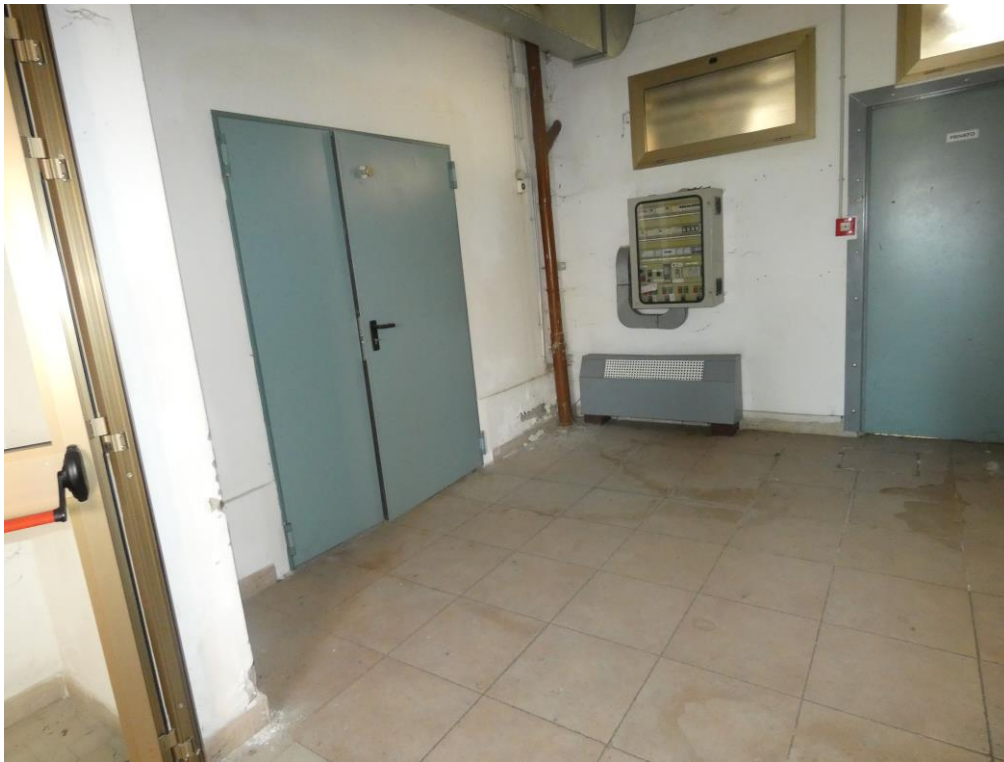
Presa fotografica 07 – Vista Interna: Zona bar verso Nord - Ovest

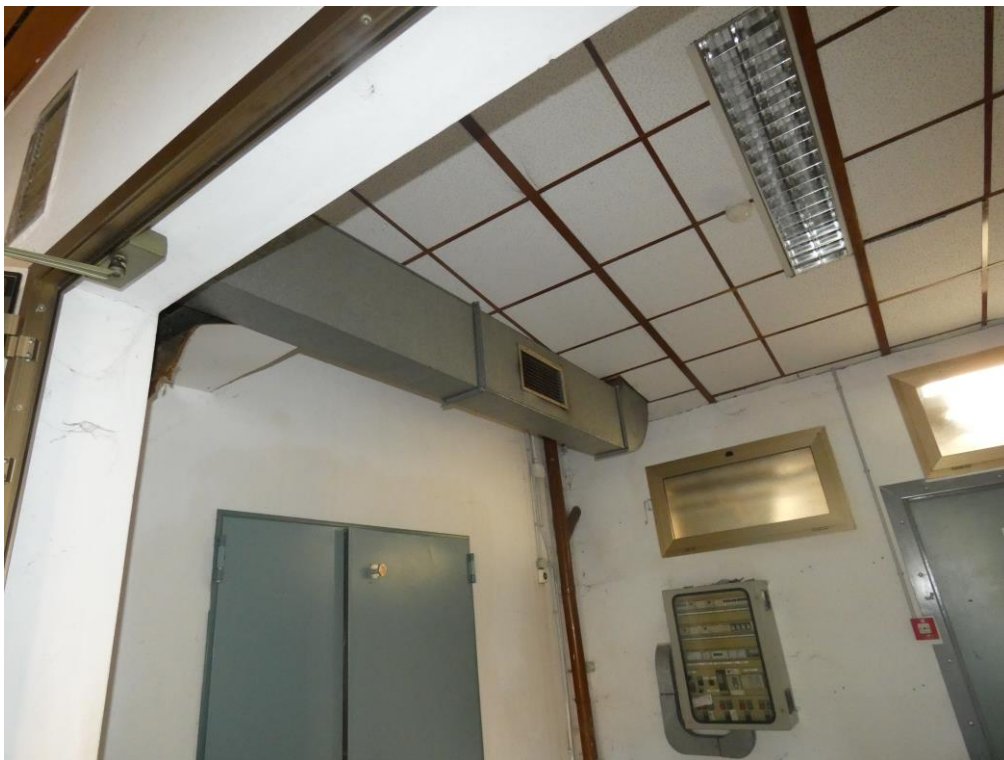
Presa fotografica 08 – Vista Interna: Intradosso controsoffitto del solaio piano primo

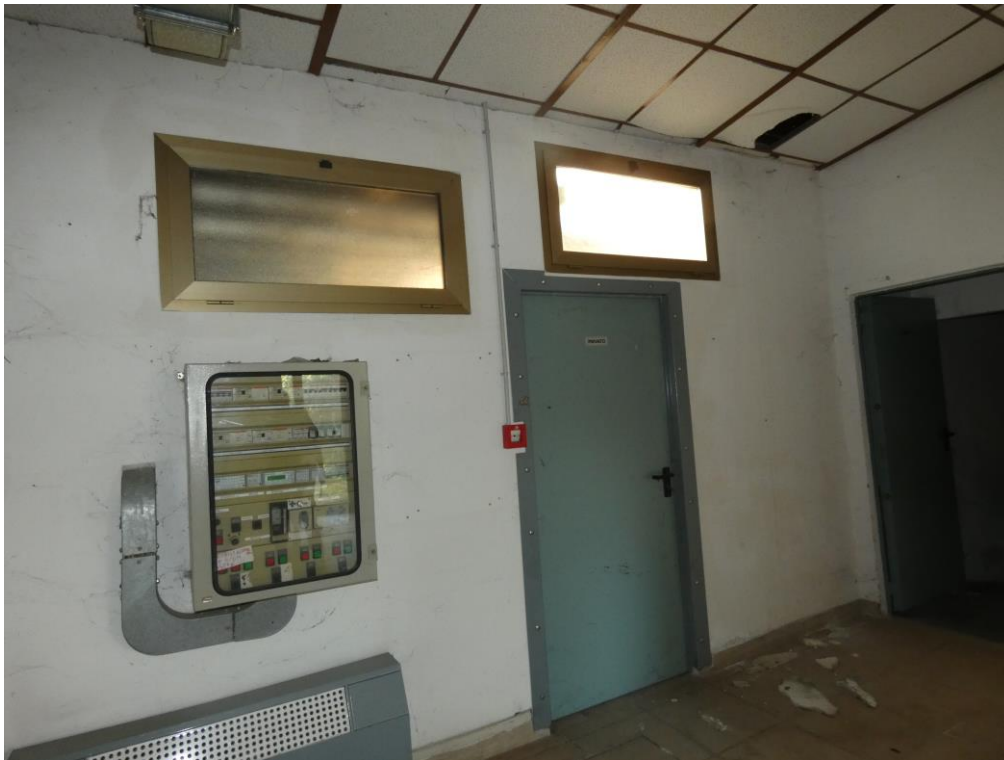
Presa esterna 09 – Vista Interna: Zona bar verso Nord

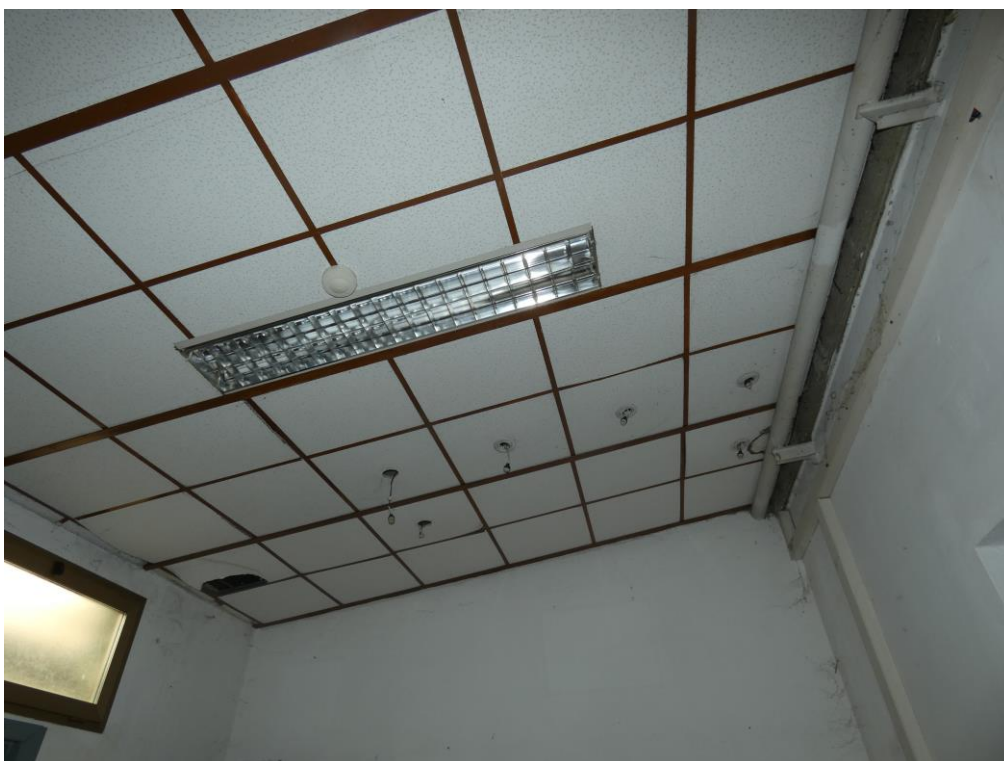
Presa fotografica 10 – Vista Interna: Intradosso controsoffitto del solaio piano primo

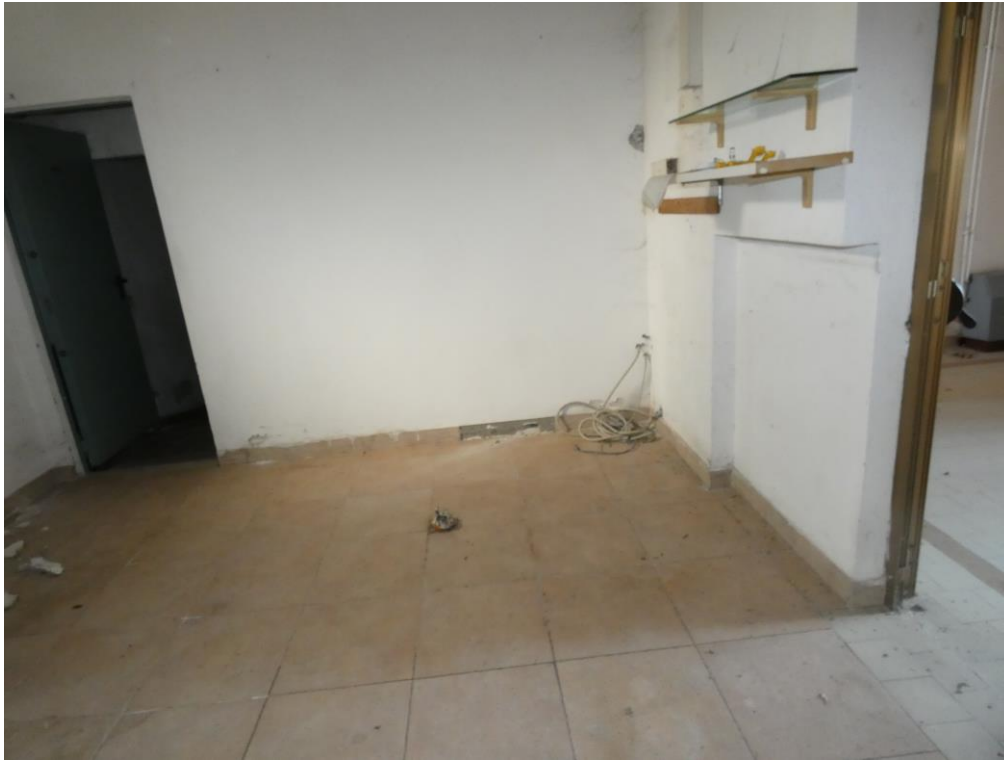
Presa fotografica 11 – Vista Interna: Zona bar verso Est

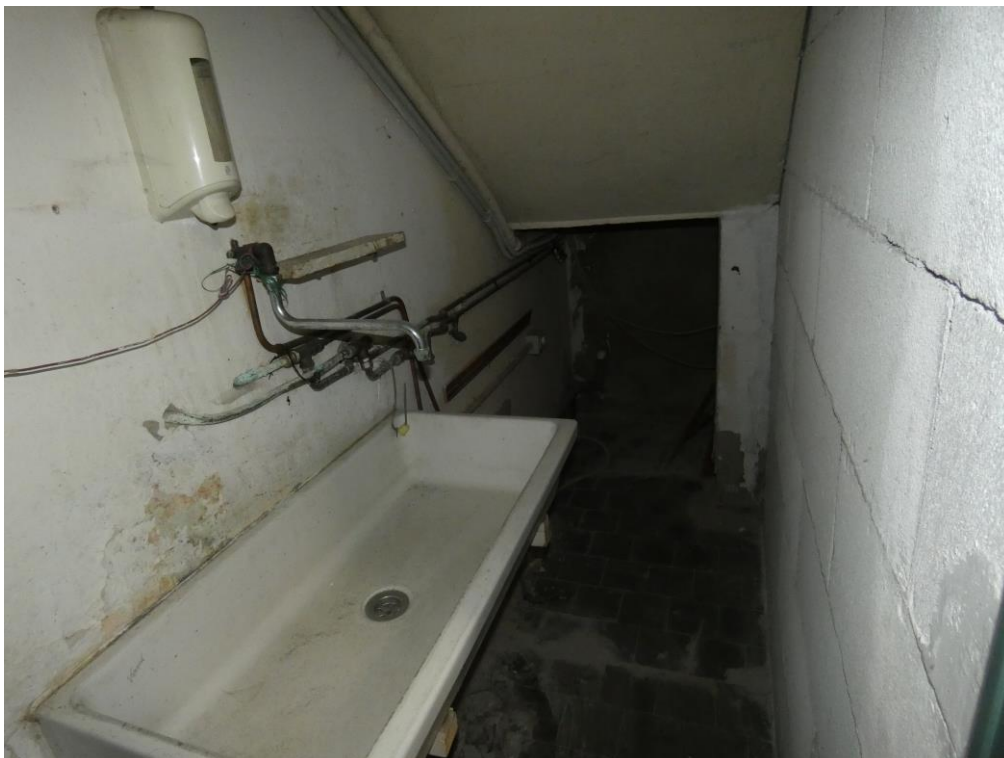
Presa fotografica 12 – Vista Interna: Vano sotto scala

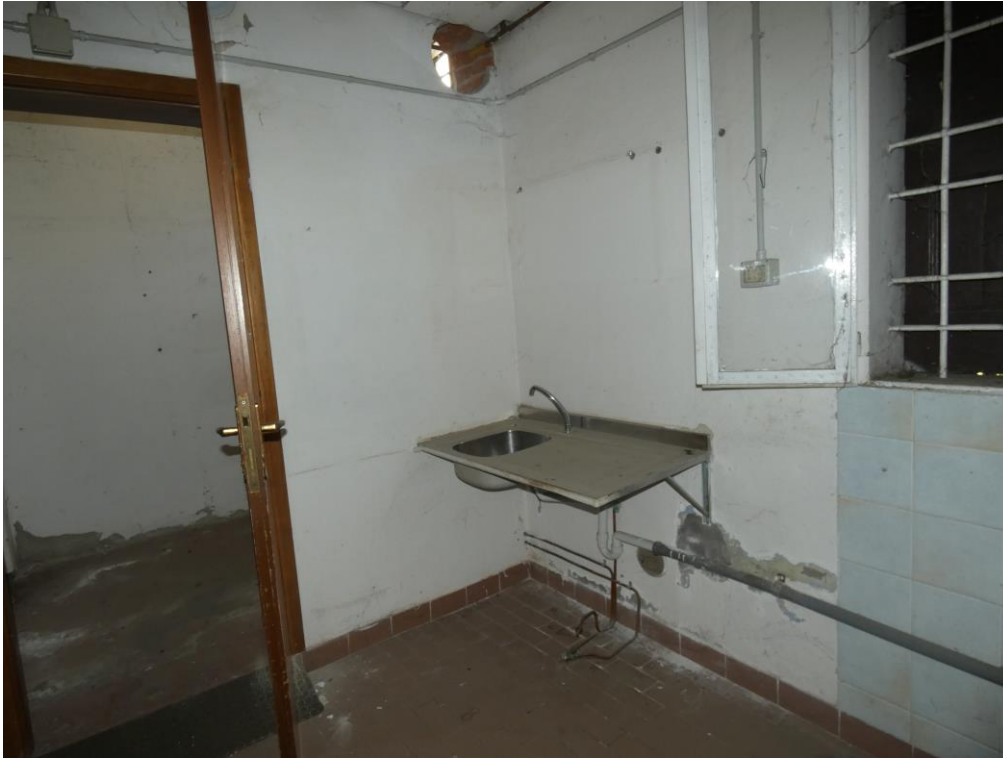
Presenza fotografica 17 – Vista Interna: Cucina verso Nord

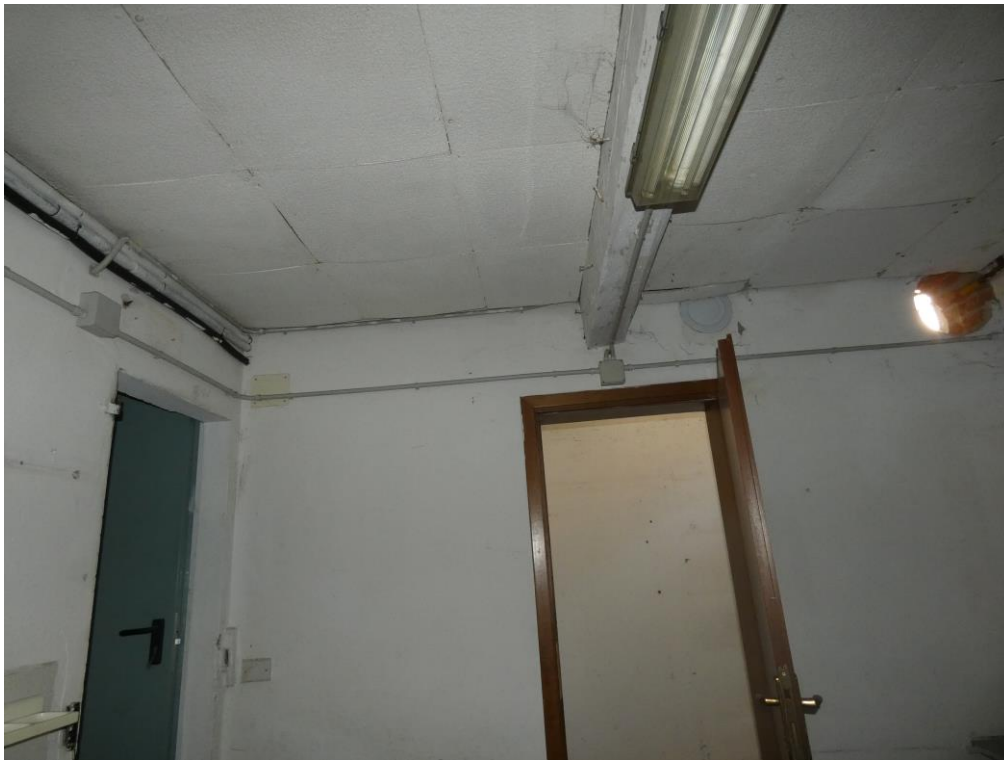
Presafotografica 19 – Vista Interna: Intradosso controsoffitto del solaio del piano primo

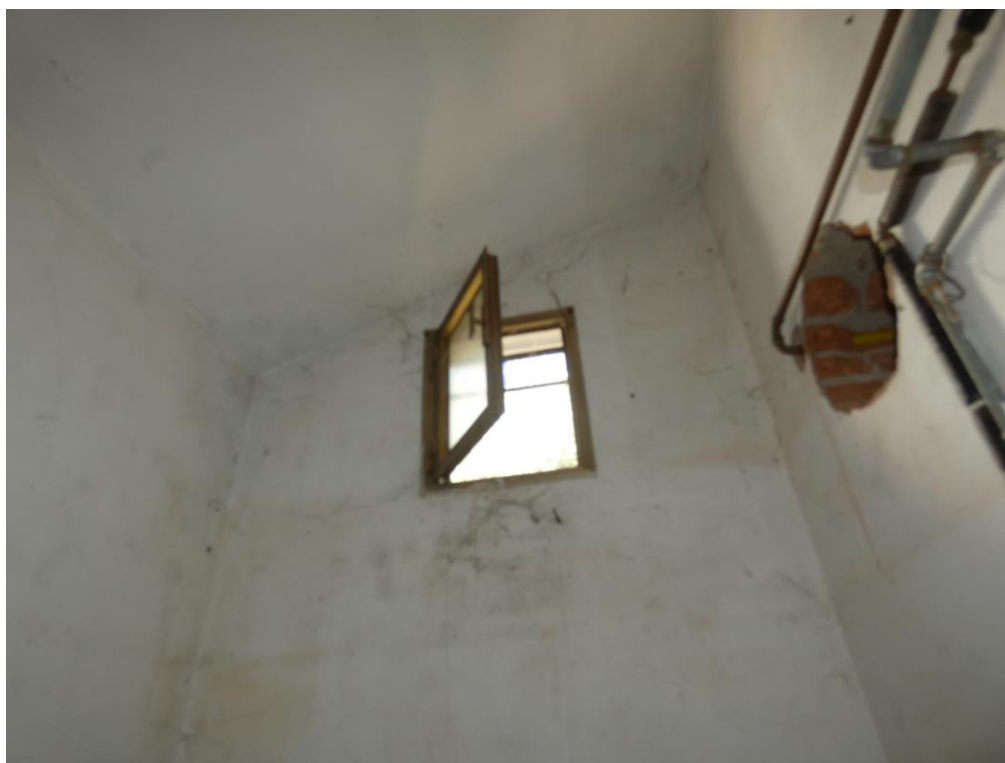
Presenza fotografica 21 – Vista Interna ripostiglio: Finestra

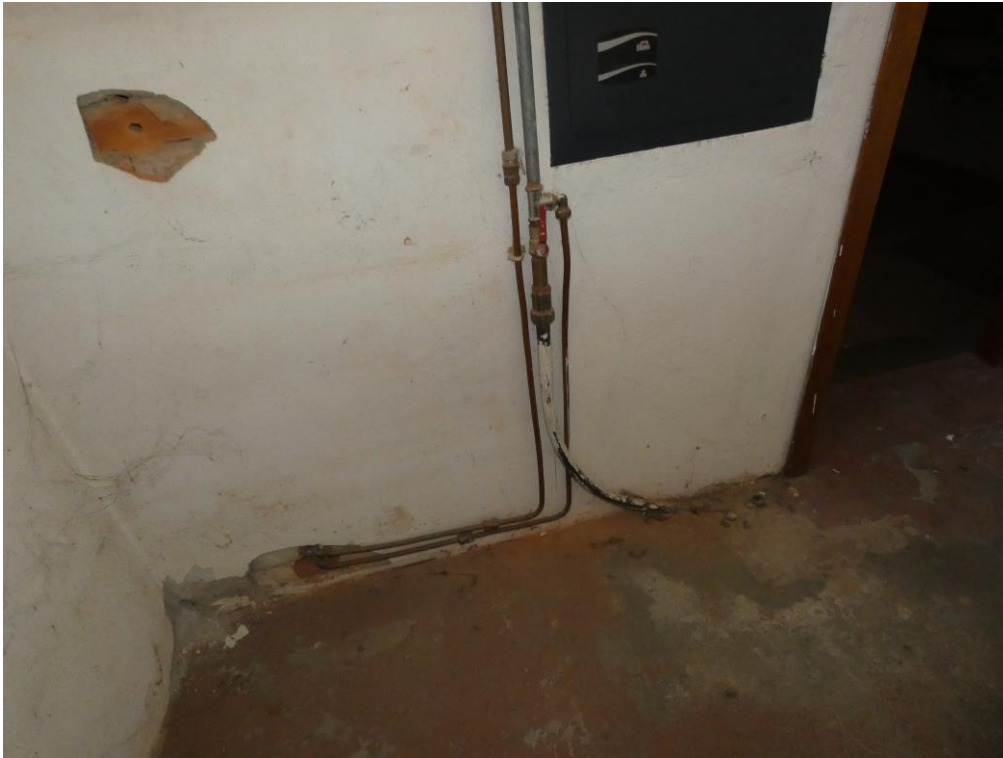
Presenza fotografica 23 – Vista Interna ripostiglio: Dettaglio impianti esistenti

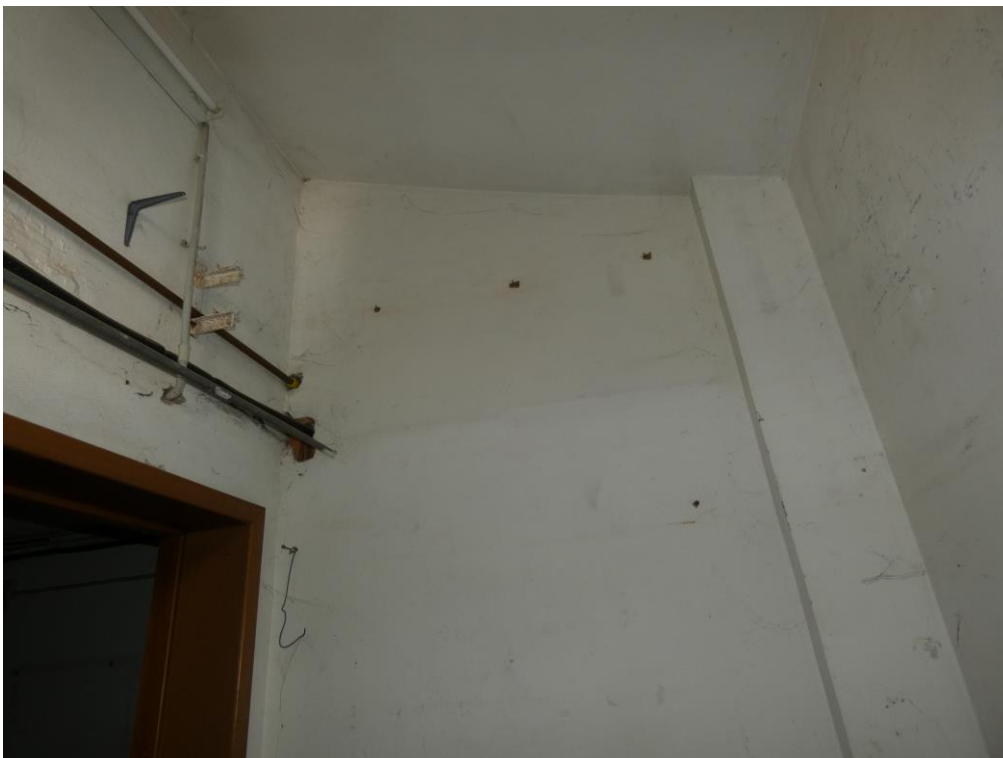
Presenza fotografica 24 – Vista Interna ripostiglio: Intradosso controsoffitto del solaio del piano primo/ pilastro

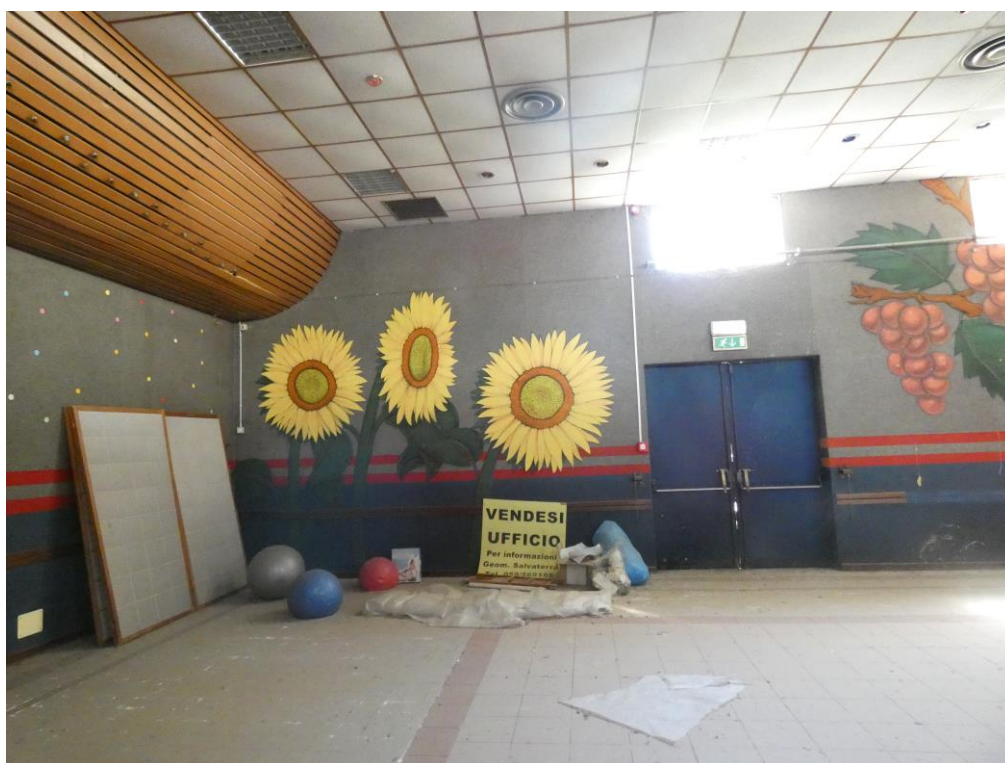
Presenza fotografica 30 – Vista Interna della sala circolo: Uscita di sicurezza

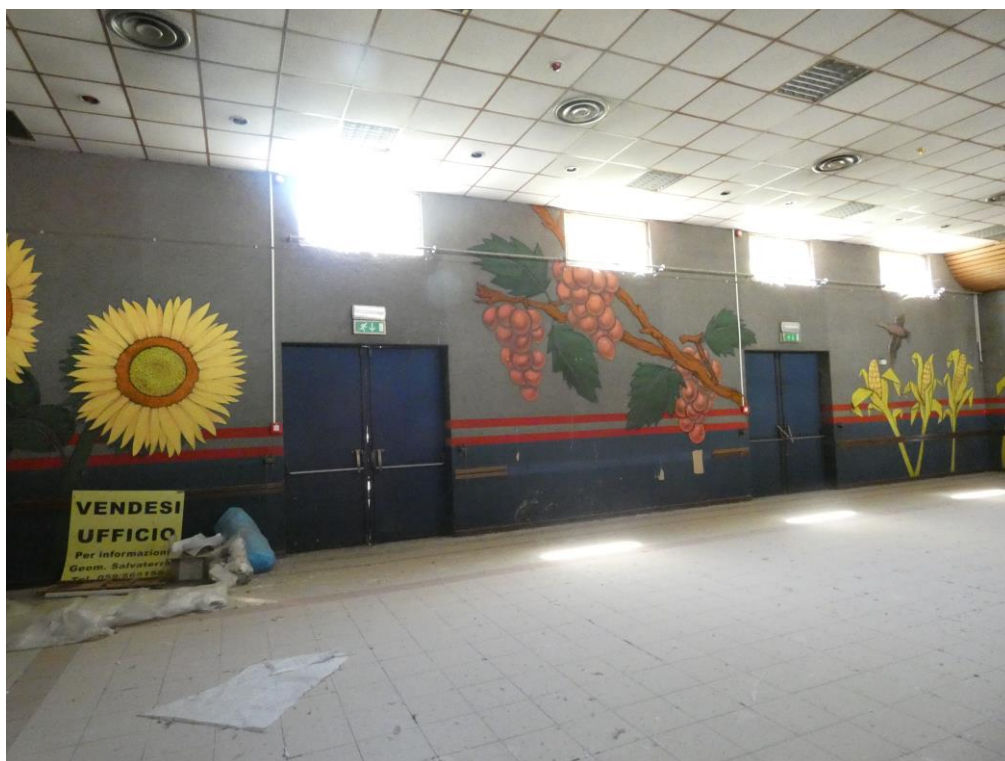
Presafotografica 31 – Vista Interna della sala circolo: Uscite di sicurezza

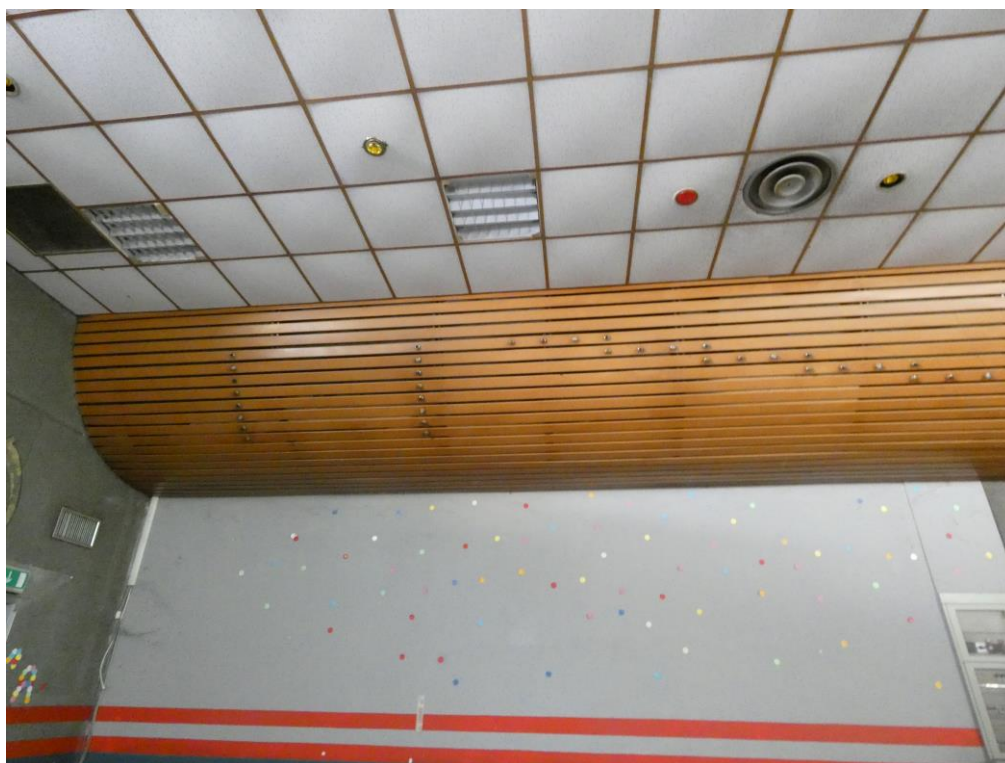
Presenza esterna 33 – Vista Interna della sala circolo: Intradosso del controsoffitto del solaio Piano Primo: i due diversi controsoffiti

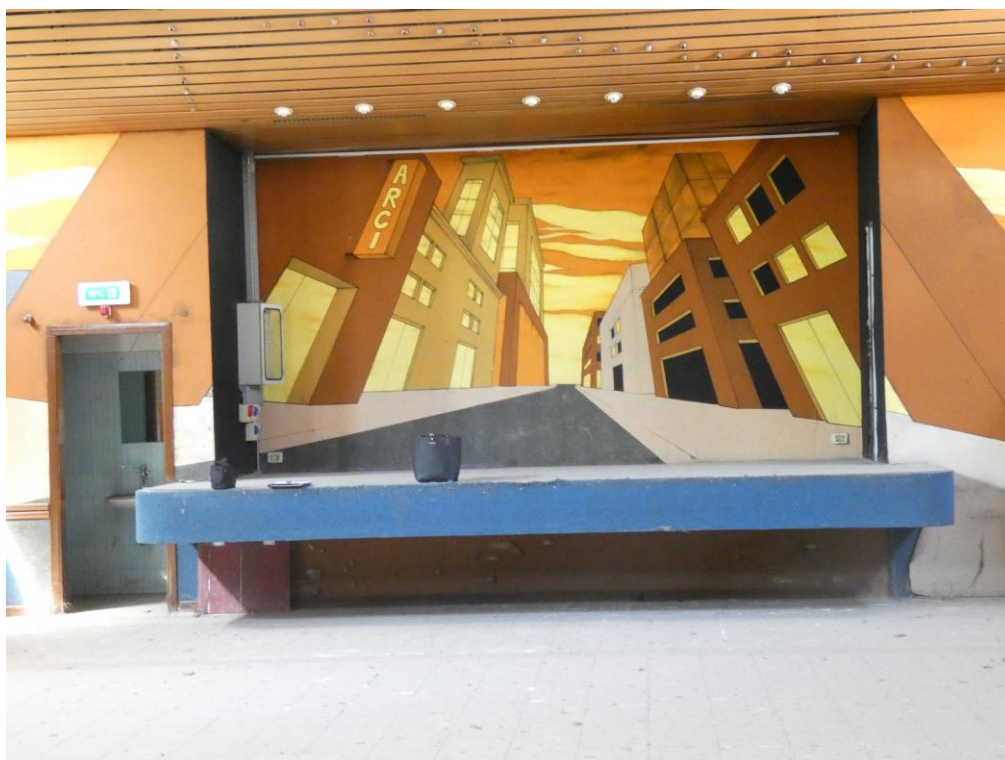
Presenza fotografica 34 – Vista Interna della sala circolo : Palco

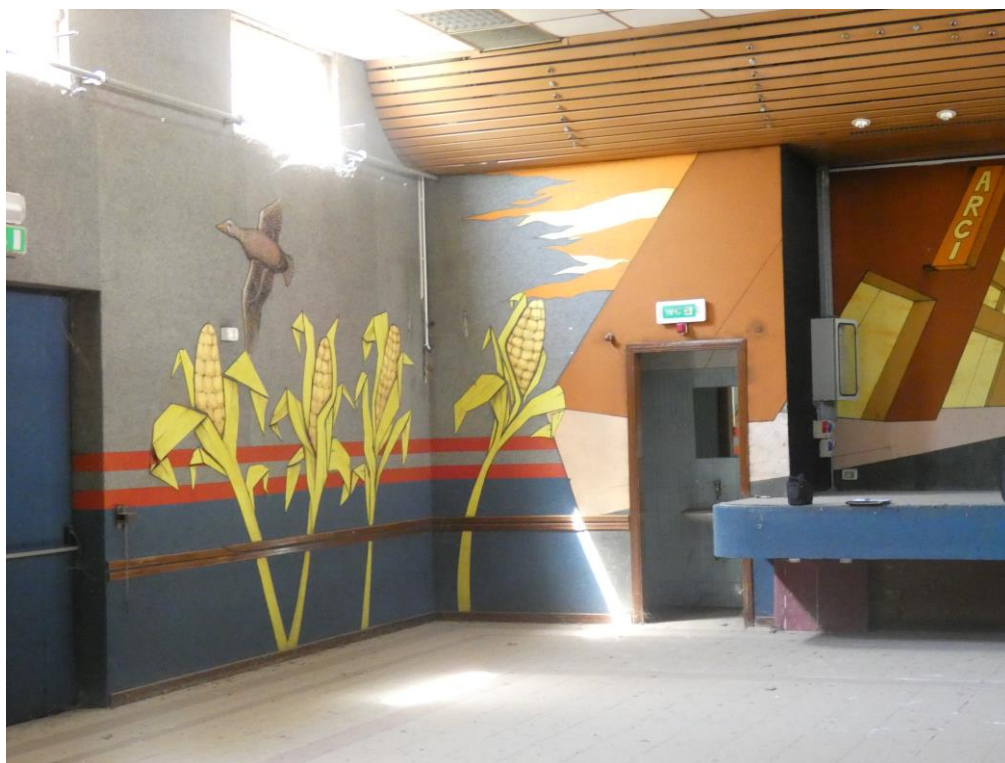
Presa fotografica 35 – Vista Interna della sala circolo: Intradosso del controsoffitto del solaio Piano Primo: i due diversi controsoffitti

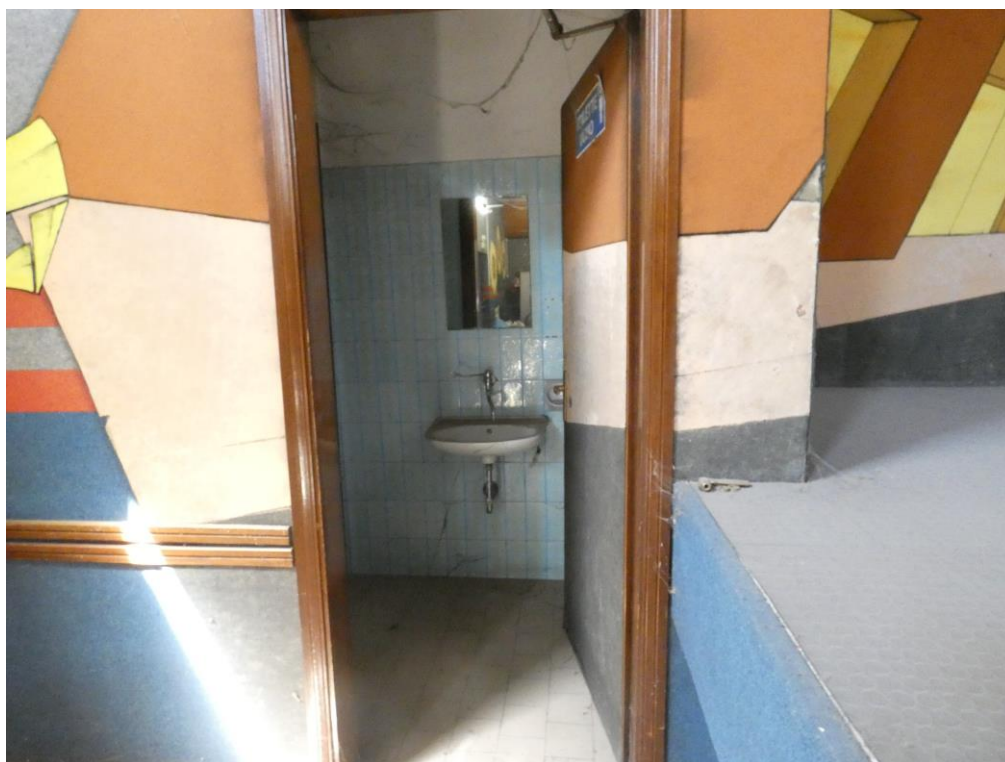
Presa fotografica 36 – Vista Interna: Ingresso W.C.

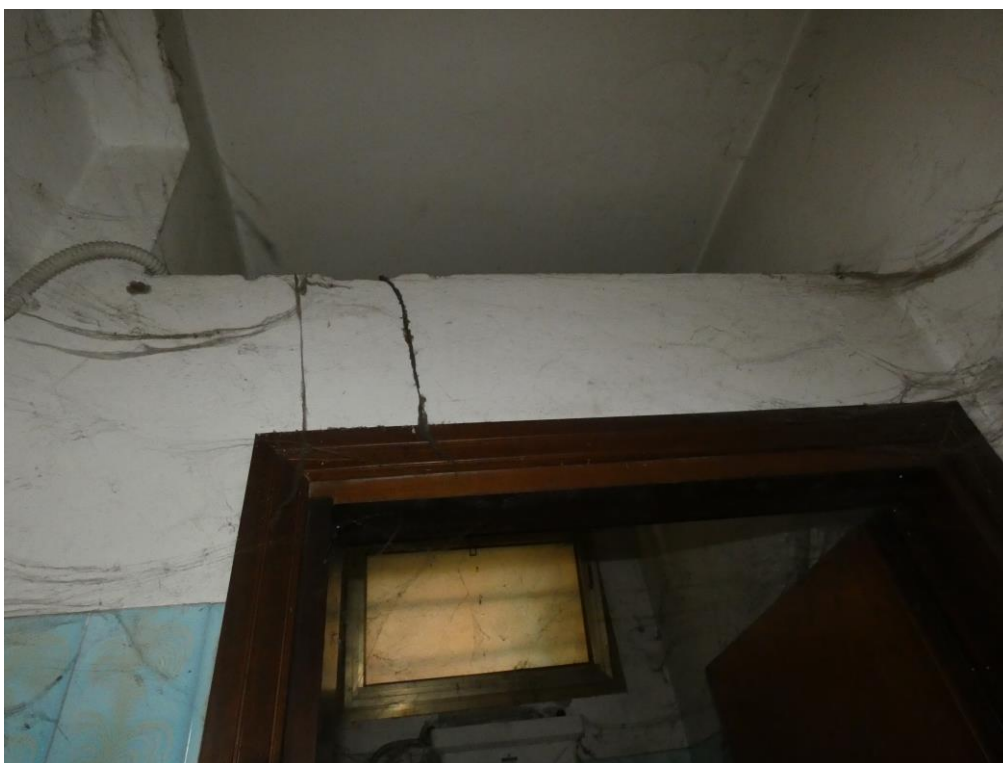
Presenza fotografica 37 – Vista Interna W.C.: Intradosso del solaio del Piano Primo

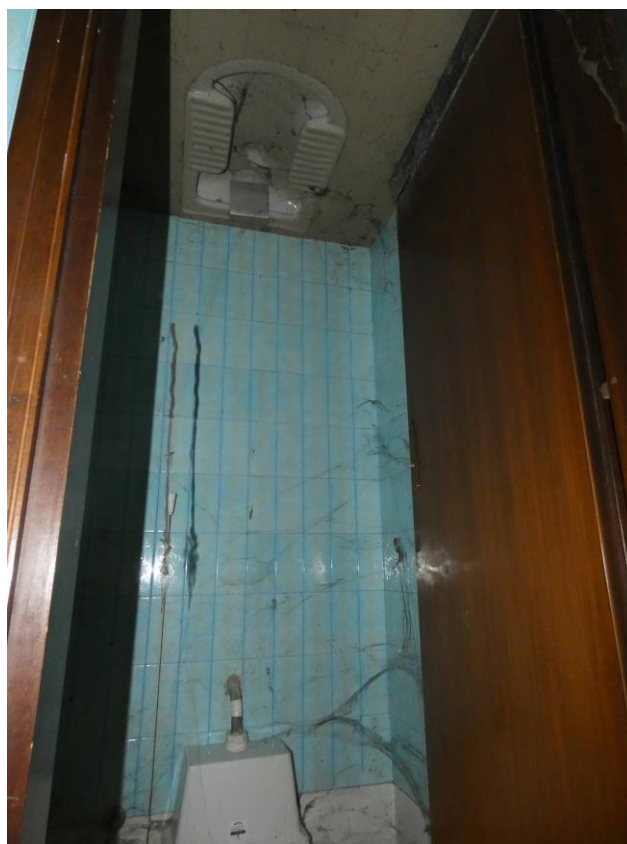
Presenza fotografica 38 – Vista Interna W.C.

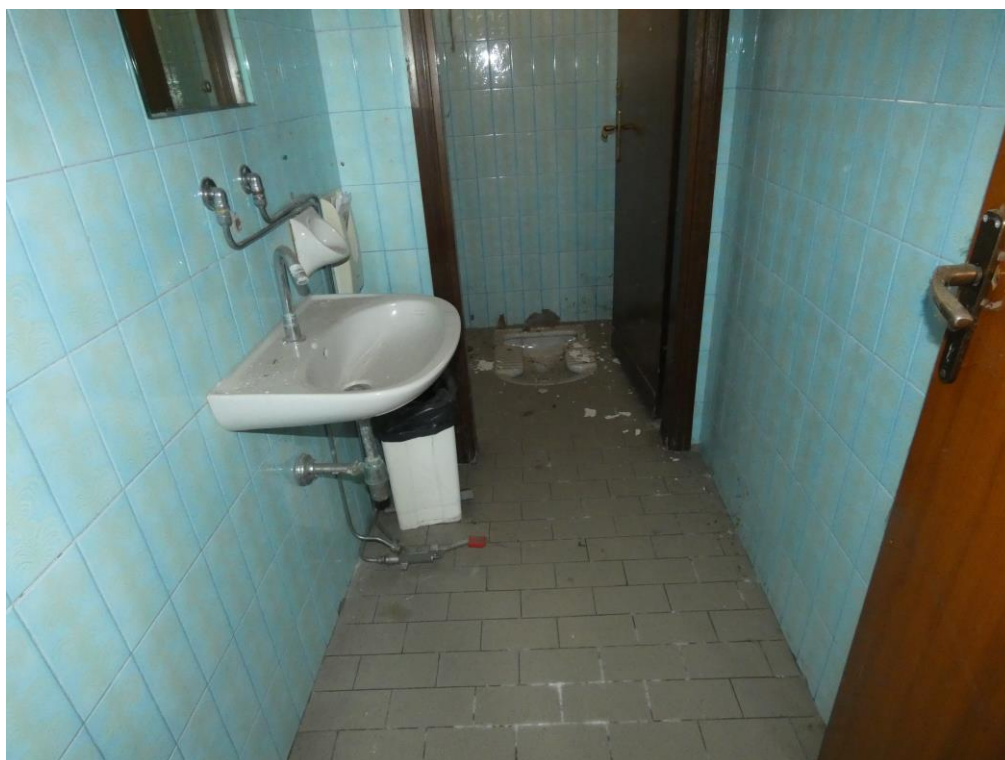
Presa fotografica 40 – Vista Interna: Ingresso antibagno e W.C.

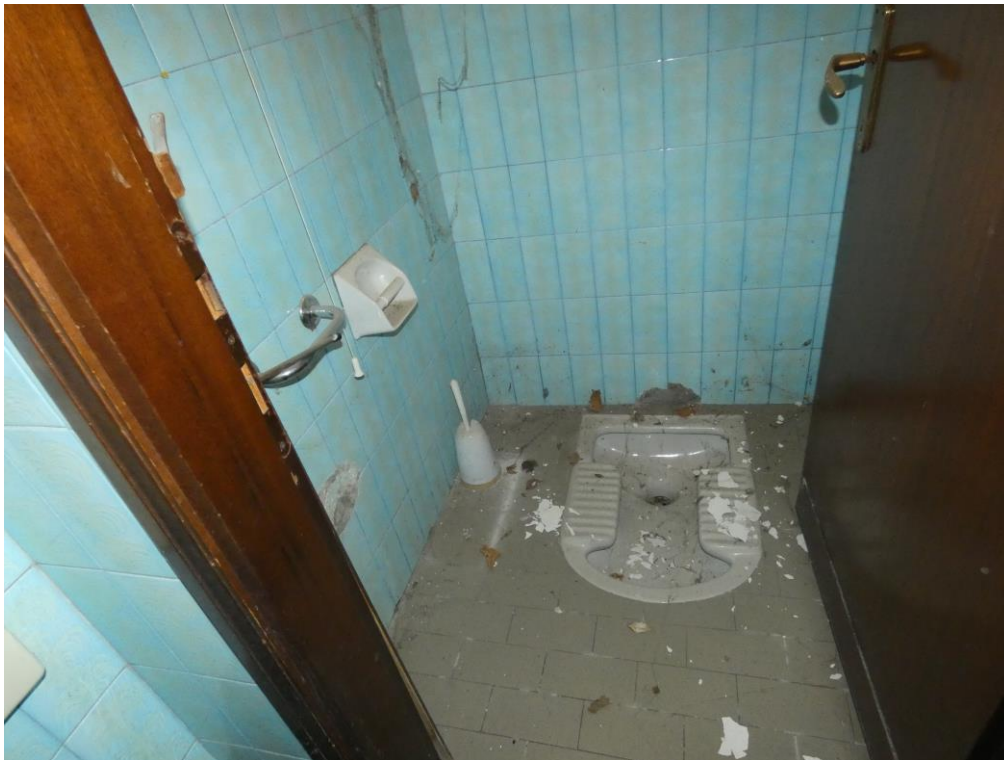
Presenza fotografica 41 – Vista Interna: W.C.

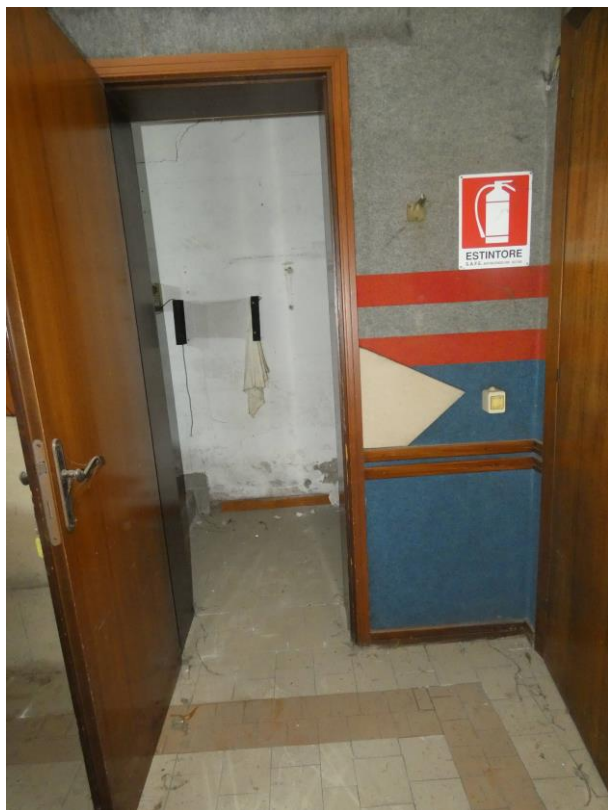
Presa fotografica 44 – Vista Interna: Porta d'ingresso del ripostiglio

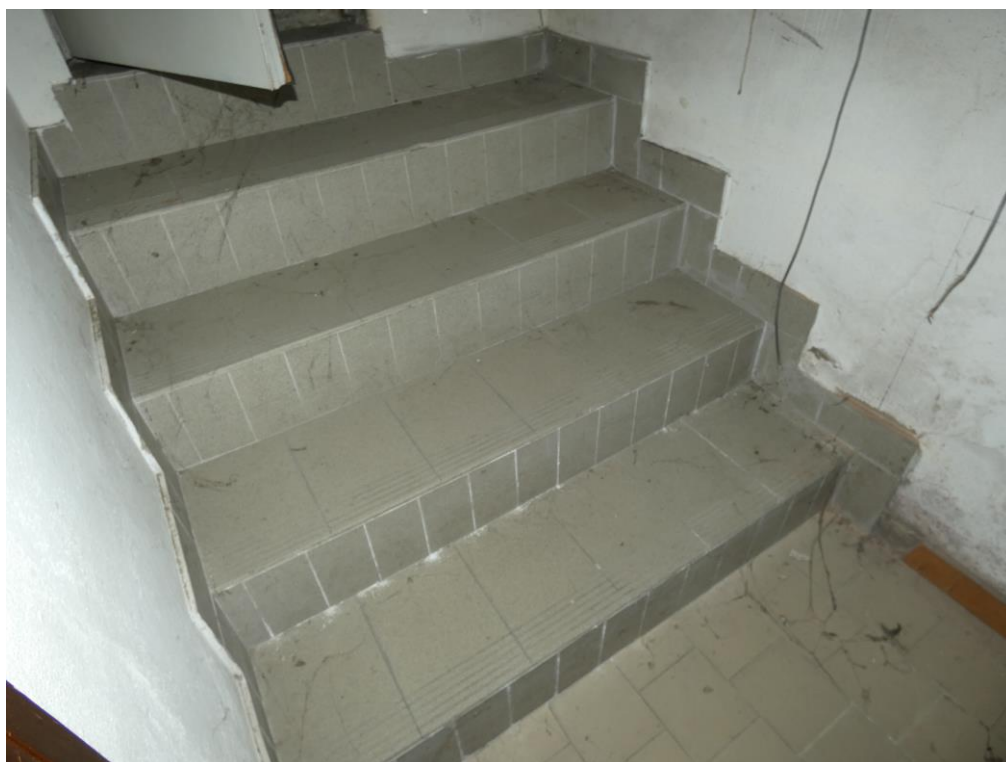
Presa fotografica 45 – Vista Interna ripostiglio: Scale d'accesso al palco

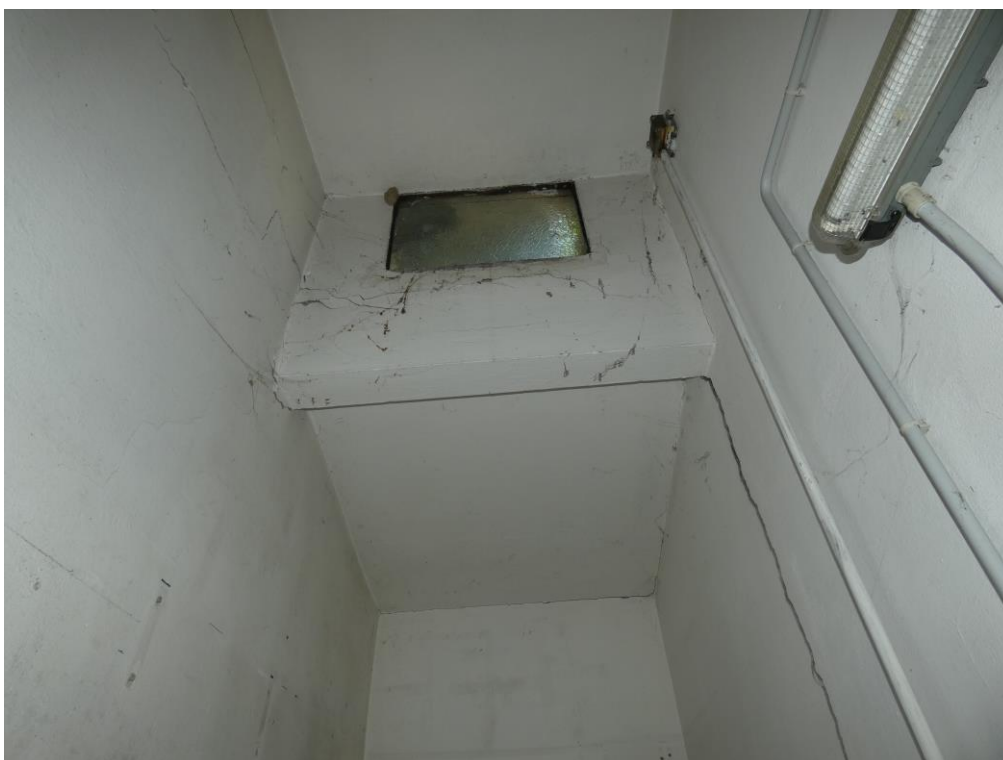
Presa fotografica 49 – Vista Interna ripostiglio: Intradosso del solaio del Piano Primo: i due diversi solai

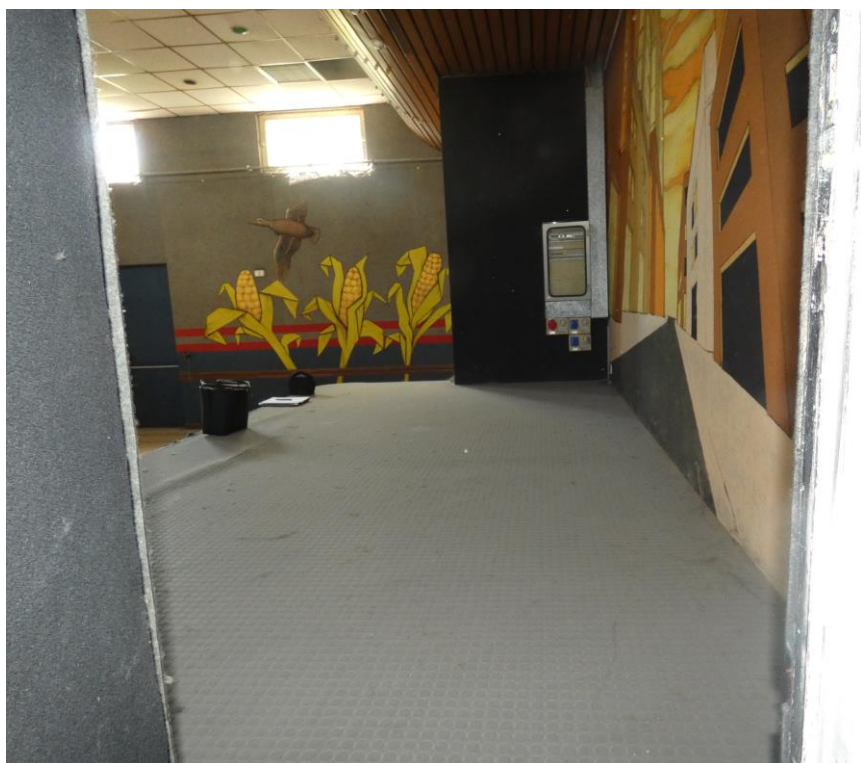
Presenza fotografica 54 – Vista Interna della sala circolo: Ingresso al palco dal ripostiglio

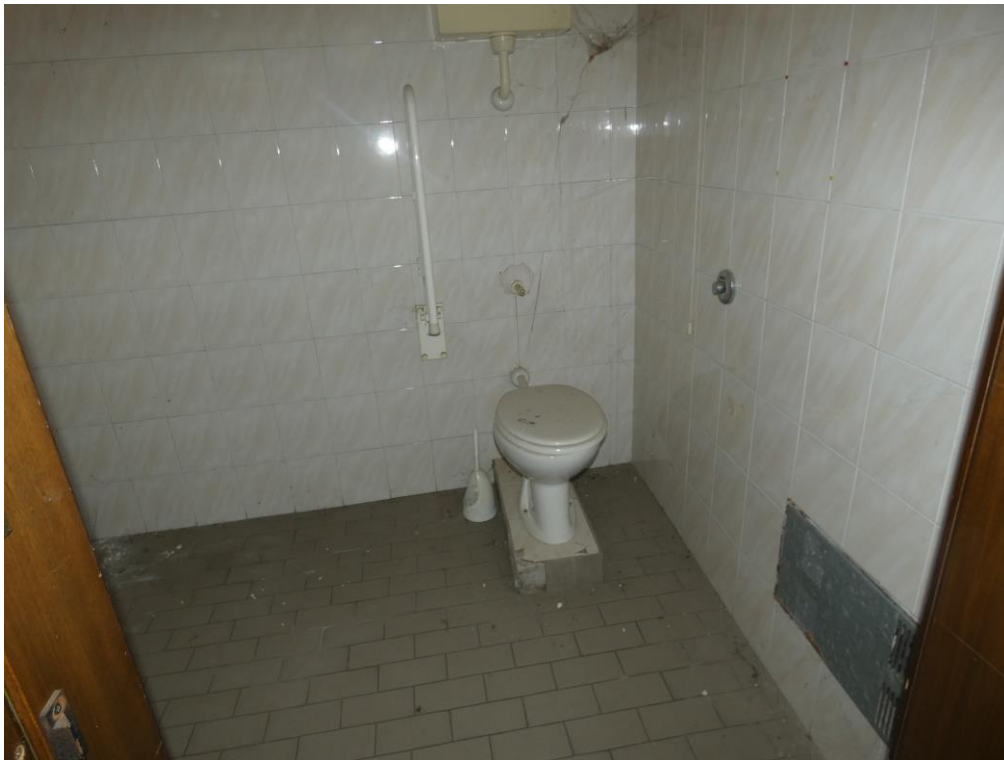
Presa fotografica 58 – Vista Interna W.C.

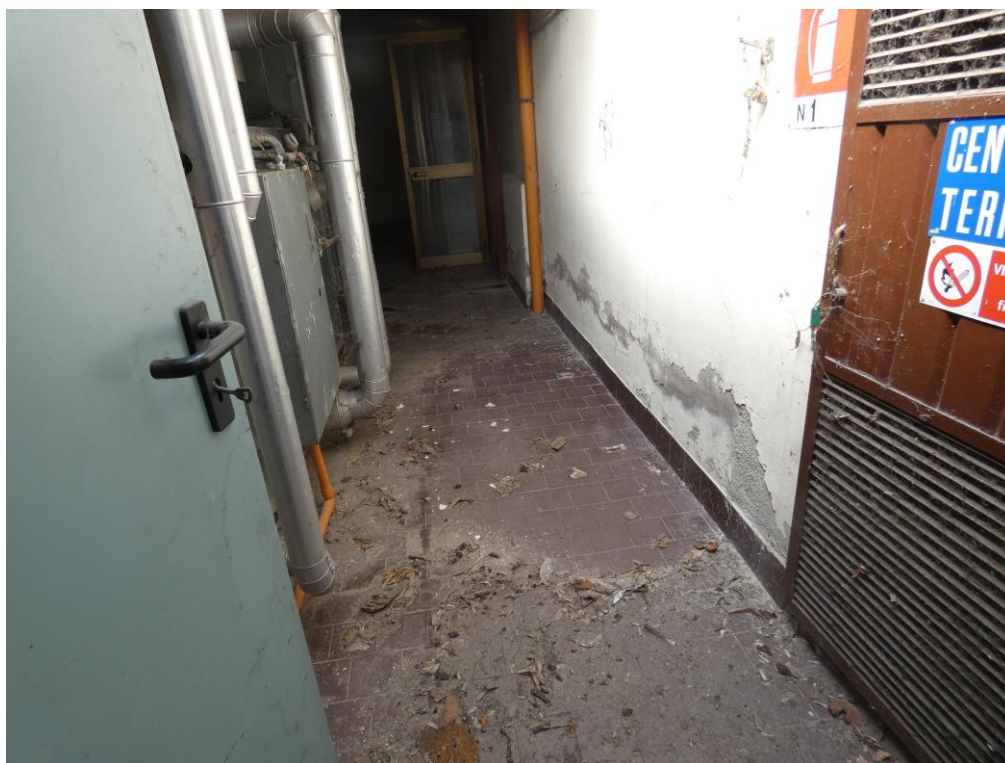
Presenza fotografica 62 – Vista Interna: Magazzino e porta d'ingresso alla centrale termica
