Prese fotografiche

STUDIO DI INGEGNERIA
Dott. Ing. Angelo Rossi

Castelfranco Emilia, li 18 settembre 2024

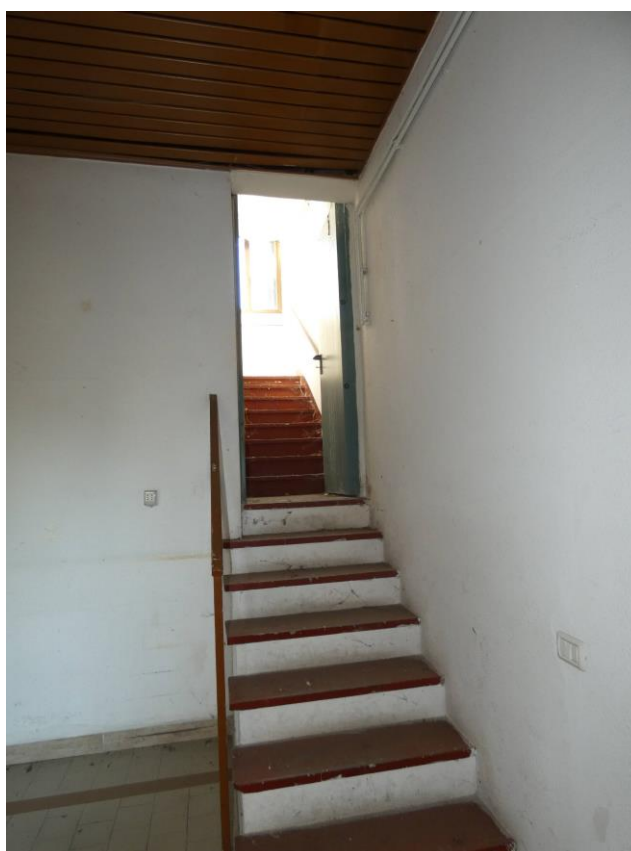
Presenza fotografica 63 – Vista Interna Ingresso: Rampa scale per l'accesso al Piano Primo

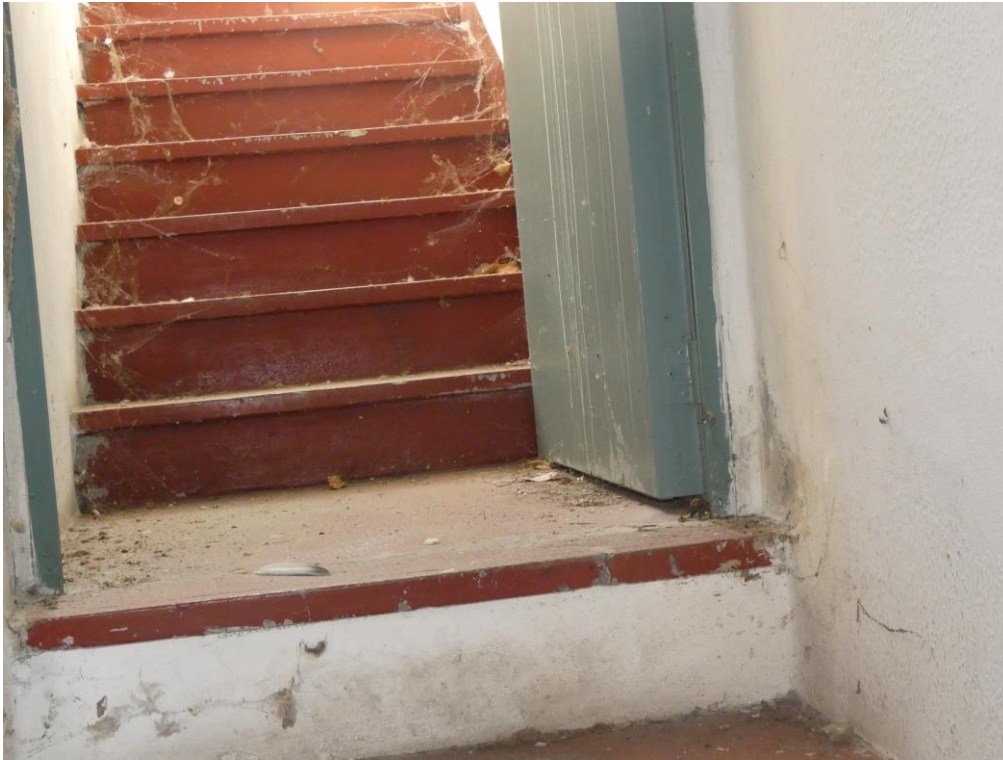
Presenza fotografica 64 – Vista Interna Ingresso: Pianerottolo della scala

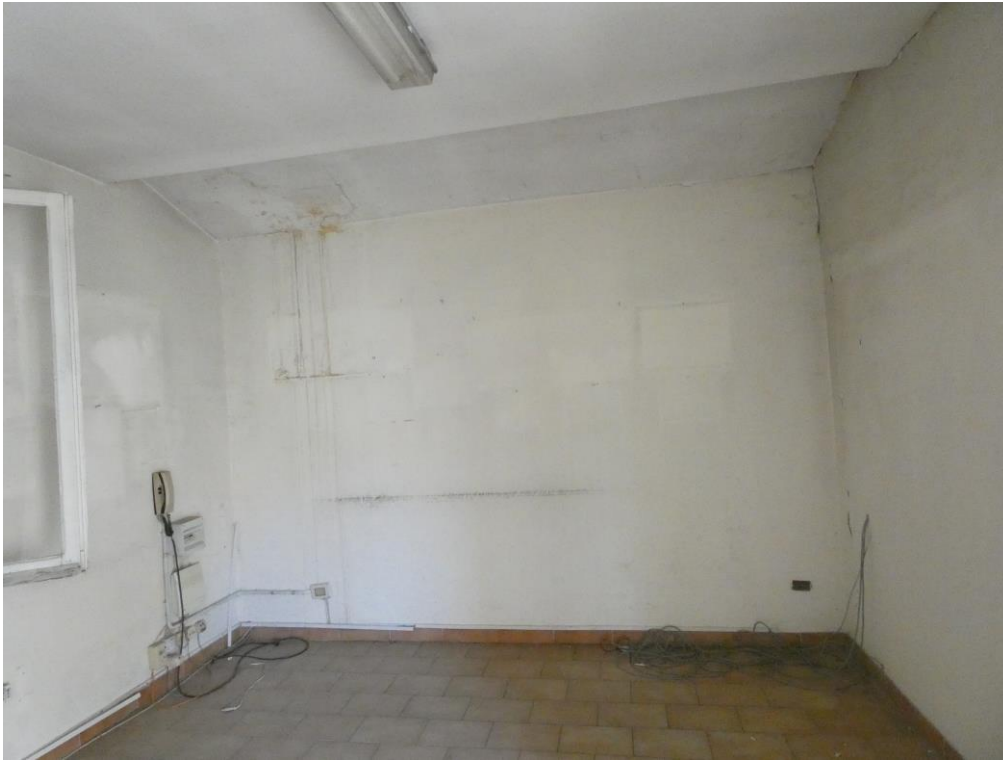
Presenza fotografica 66 – Vista Interna Ufficio: Diverse quote dell'intradosso del solaio di copertura

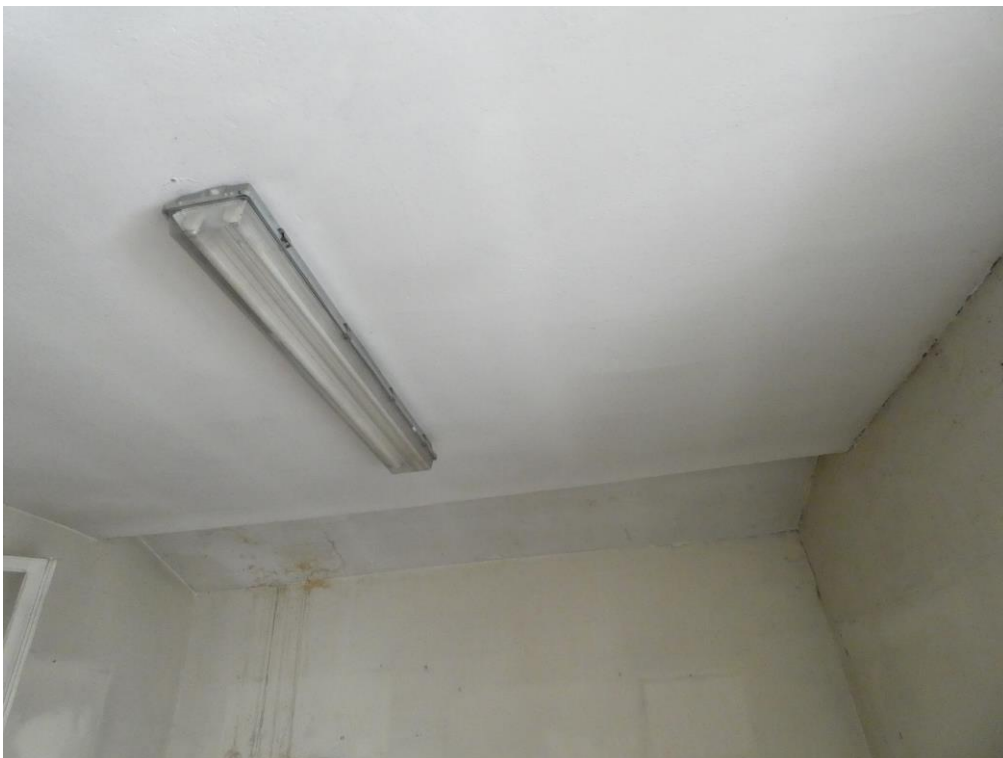
Presenza fotografica 67 - Vista Interna Ufficio: Diverse quote dell'intradosso del solaio di copertura

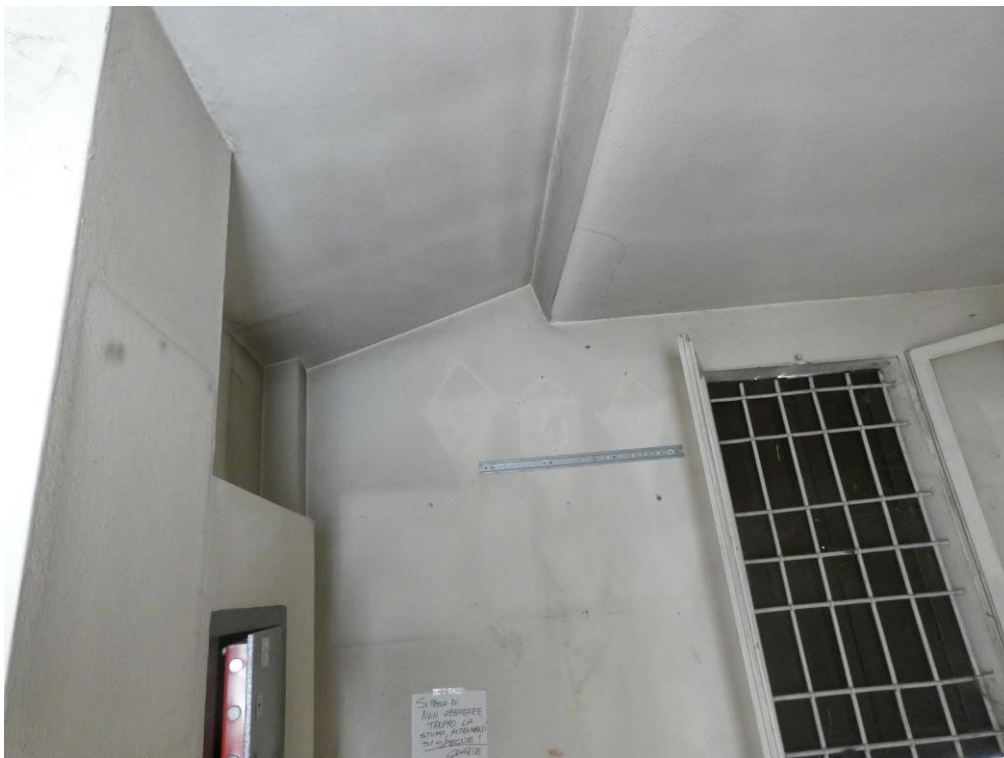
Presa fotografica 69 - Vista Interna Ufficio: Diverse quote dell'intradosso del solaio di copertura

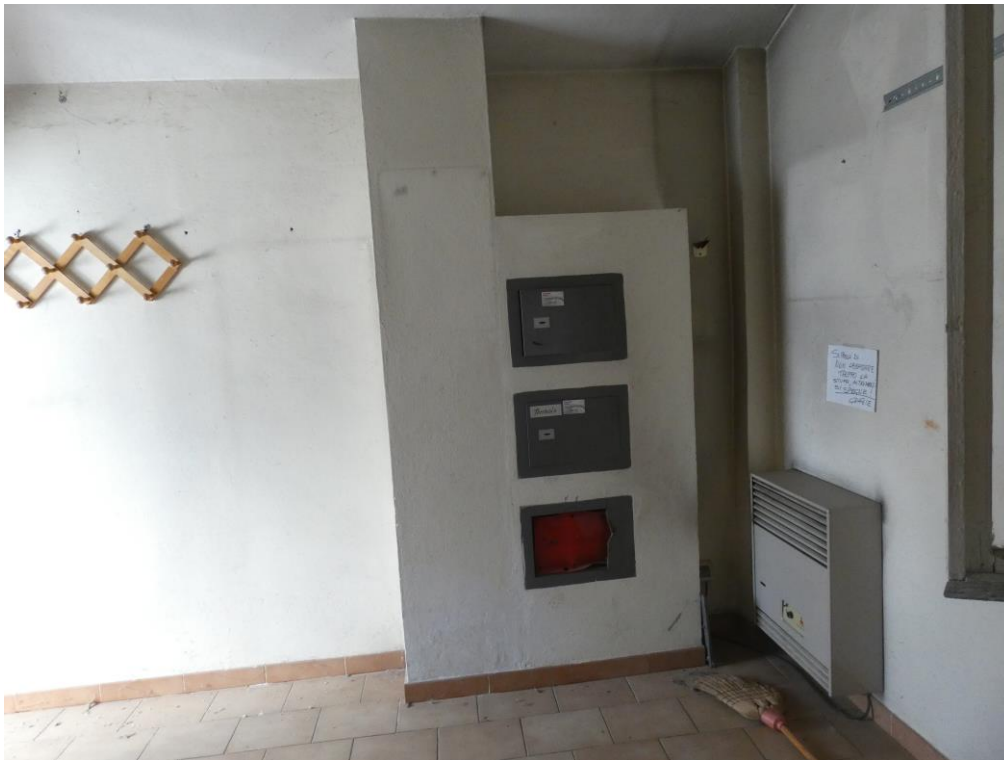
Presafotografica 70 – Vista interna Ufficio: Dettaglio pilastro e cassaforte

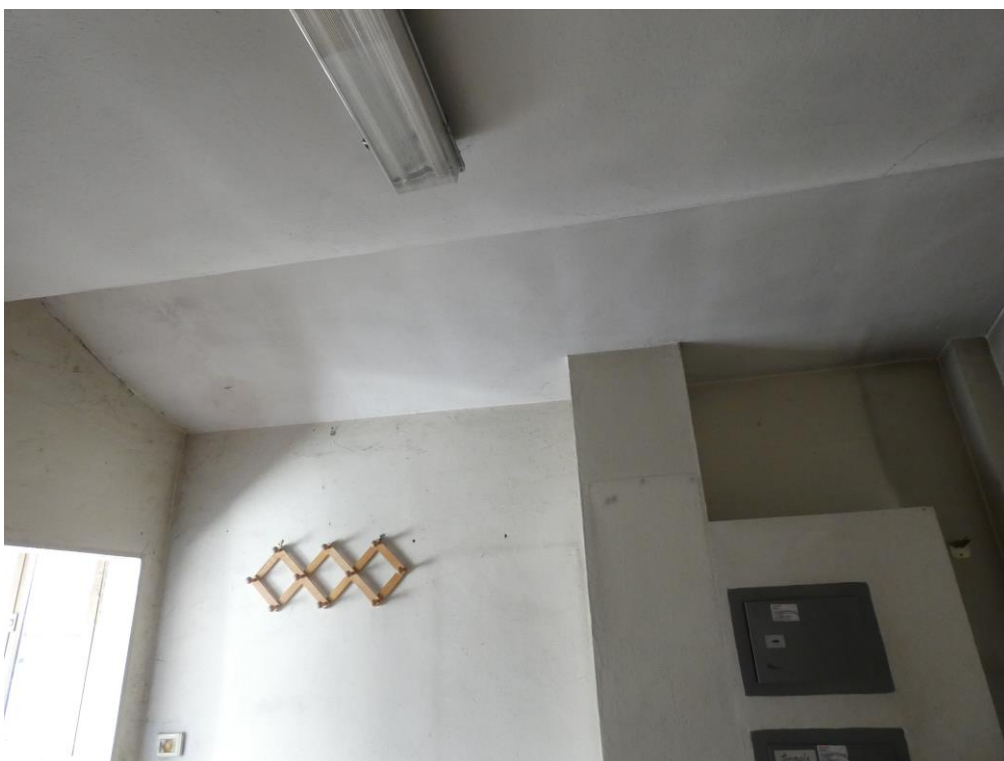
Presafotografica 71 - Vista Interna Ufficio: Diverse quote dell'intradosso del solaio di copertura

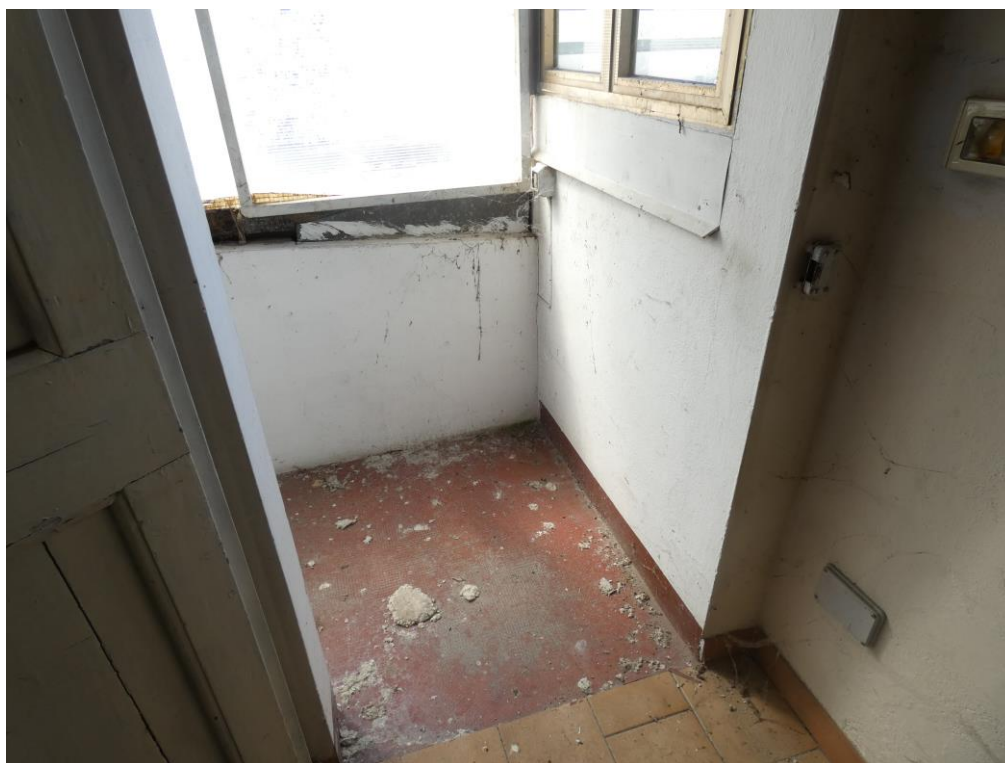
Presenza fotografica 72 – Vista Interna da Ufficio al Vano scala

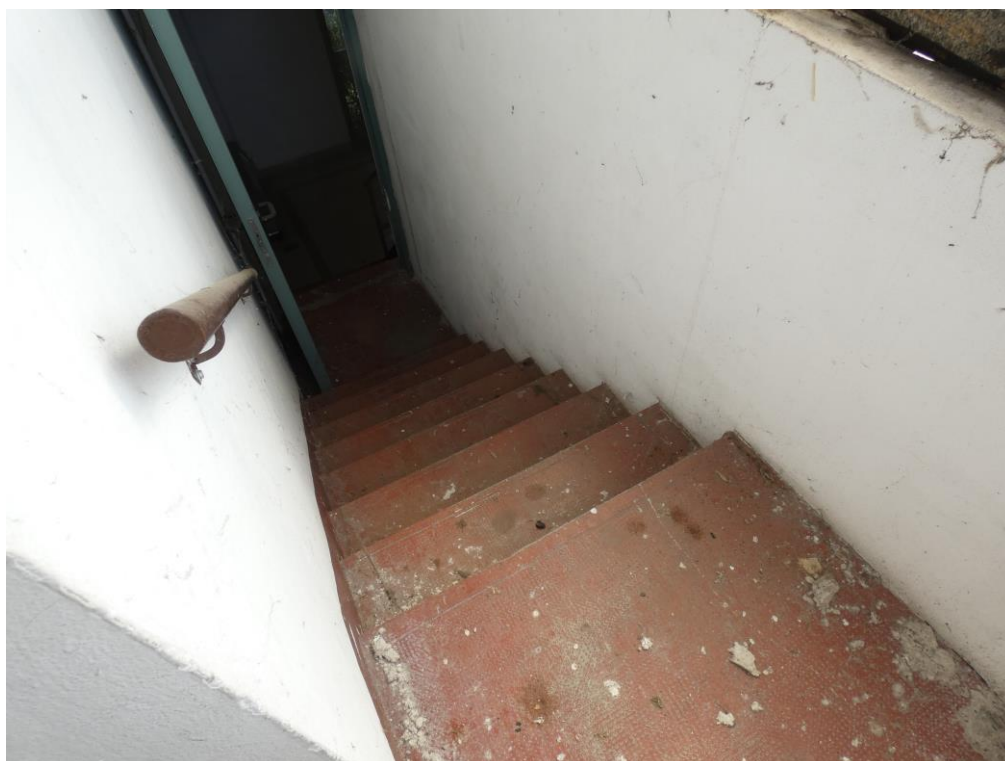
Presafotografica 75 – Vista Interna del vano scala dal Piano Primo
