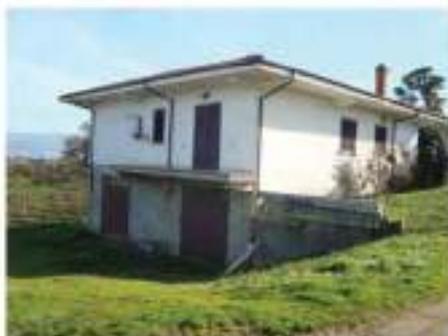
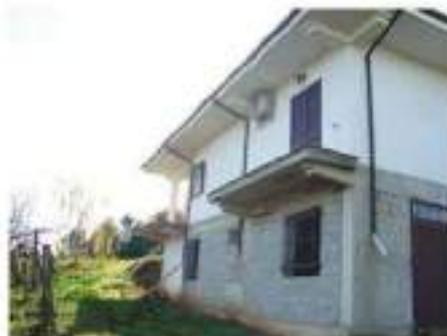
Le pareti interrato del piano seminterrato, allocate sui fronti Sud ed Ovest, sono costituite da un muro in cemento armato, mentre, le tompagnature dei restanti due lati sono realizzate con blocchi in calcestruzzo (dimensioni cm 40xcm20xcm20(h)) e sono esternamente prive dello strato di intonaco.

Tanto è meglio raffigurato nelle ritrazioni nn. 11-12 che seguono.

I balconi situati al piano superiore del fabbricato sono privi di relativa ringhiera (Cfr. Foto. 11-12).

Gli infissi esterni sono del tipo in alluminio preverniciato di colore chiaro e sono muniti di persiane a lamelle orientabili in alluminio preverniciato di colore amaranto (Cfr. Foto nn.11-12).

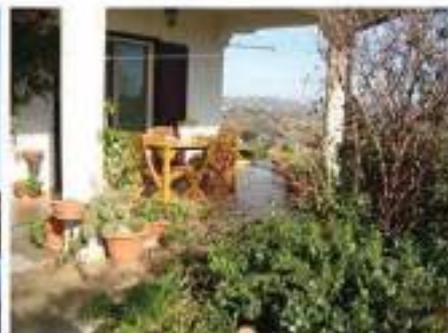
Foto n° 16

L'immobile situato al piano terra è, inoltre, dotato di un portico pavimentato, antistante il portone d'ingresso (Cfr. Foto n. 13-14-15), con adiacente ballatoio, quest'ultimo sprovvisto sui fronti Est (Cfr. foto nn. 15-16) ed ovest (Cfr. Foto nn. 17-18) di relativa ringhiera.

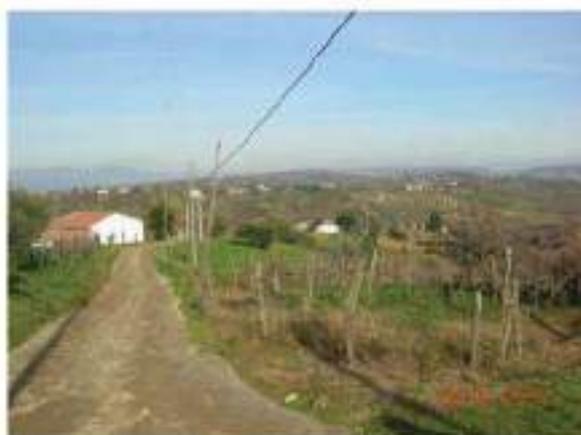
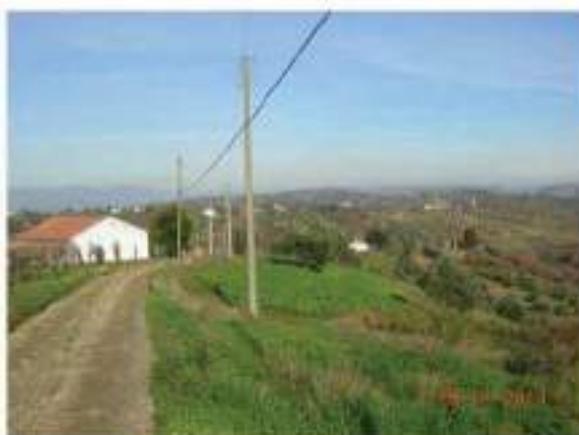
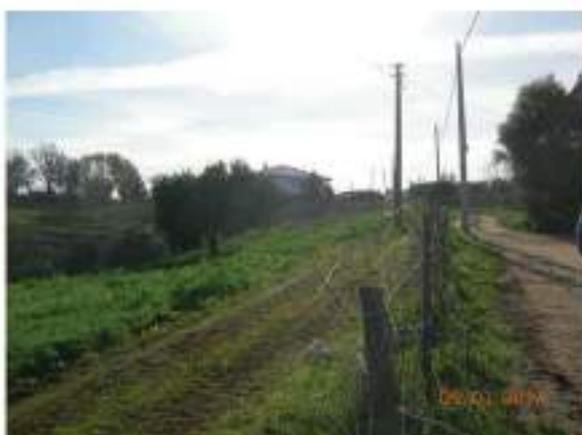
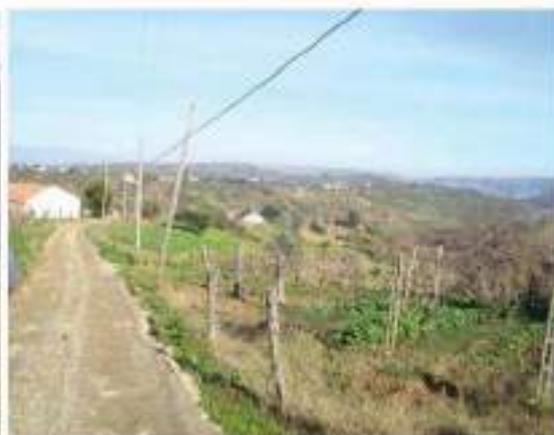
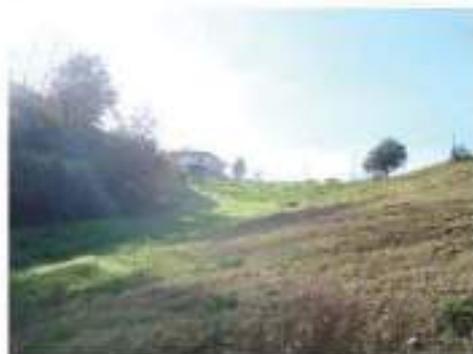
Quanto, poi, alla particella n° 350 sulla stessa si rilevava la presenza di colture ortive e piante di ulivo (Cfr. Foto da n. 93 a 97).

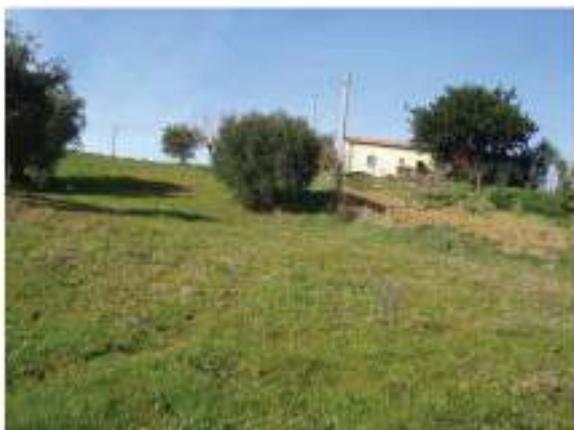
Foto n° 111

In ordine poi alle particelle di terreno N° 259 – 263 – 257 sulle stesse si rilevava la presenza di alberi di ulivo per lo più situati in posizione sparsa.

Tanto è meglio osservabile dalla sequenza fotografica numerata da 111 a 139.
