TRIBUNALE ORDINARIO DI FORLI'
Esecuzione Immobiliare N. 7/2022

RELAZIONE TECNICA ESTIMATIVA con ALLEGATI

CTU STIMATORE
DOTT. ARCH. ENRICA ROSSI

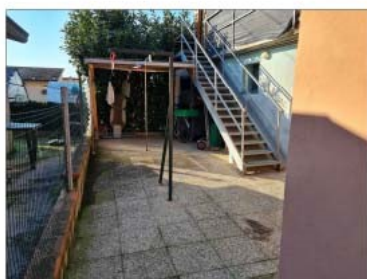
FOTO 16 - CORTILE RETROSTANTE

La tecnologia di costruzione delle diverse coperture non conformi nel retro della proprietà si compone di differenti materiali, dal solaio in laterocemento, alla lastra in cemento amianto tipo "eternit", al metallo coibentato e al pannello in PVC.

Questo susseguirsi di materiali privi di una progettazione unitaria, nell'insieme presentano dettagli di giunzione spesso carenti di impermeabilizzazione e coibentazione.

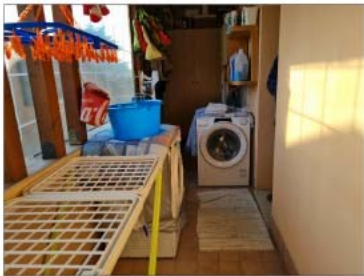
FOTO 49 - PIANO PRIMO RIPOSTIGLIO
LAVANDERIA VERANDA NON CONFORME

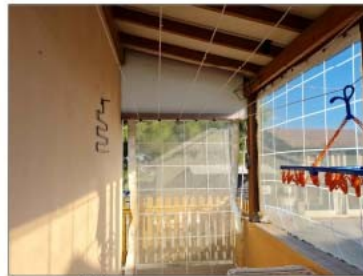
FOTO 50 - VERANDA CHIUSA
NON CONFORME

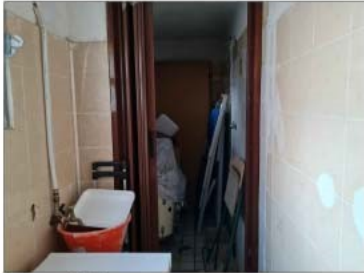
FOTO 34 - VANI NEL FABBRICATO
STACCATO A SERVIZI

Se l'edificio staccato a servizi, costruito in confine con sagoma rettangolare (ml 10,70 X 5,10) presenta la consistenza dimensionale nelle murature portanti legittimata dal condono del 1988, tutte le opere che lo circondano e lo sormontano come il terrazzo in copertura con i parapetti in legno, le tettoie di differenti materiali, la scala in metallo e il solaio in laterocemento che costituisce il terrazzo di collegamento con l'abitazione, costituiscono abuso edilizio e vanno demolite con ripristino dei luoghi.

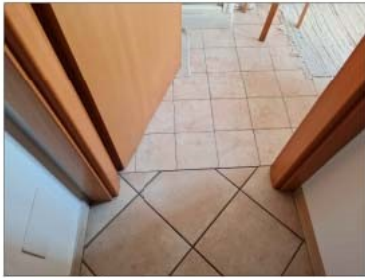
FOTO 58 - PIANO PRIMO DETTAGLIO PAVIMENTAZIONI

I pavimenti presenti sono in monocottura di colore rosato con fuga cementizia, formato quadrato e montaggio in diagonale su buona parte degli ambienti; i battiscopa sempre in monocottura di finitura e colore simile al pavimento.

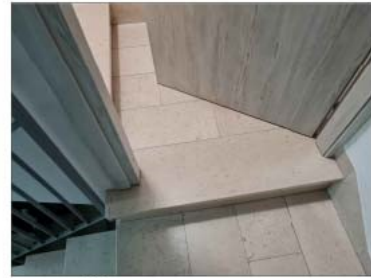
FOTO 60 - VANO SCALA DETTAGLIO INGRESSO PIANO PRIMO

Le scale interne sono in marmo tipo trani o similare.

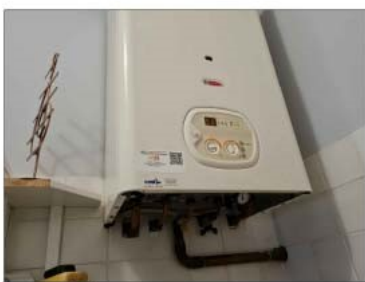
FOTO 70 - CALDAIA PIANO PRIMO

Entrambi gli appartamenti sono dotati di impianto di riscaldamento e produzione dell'acqua sanitaria autonomi, alimentati a gas naturale e dotati di canna fumaria esterna con espulsione dei fumi oltre la copertura.

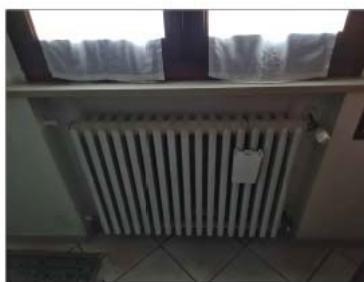
FOTO 71 - PIANO TERRA
RADIATORE IN NICCHIA SOTTO FINESTRA

I radiatori del piano terra sono in ghisa, distribuiscono il calore tramite linee sottotraccia e sono posizionati principalmente nelle nicchie sotto finestra presenti in quasi tutti i locali, mentre quelli del piano primo sono in acciaio verniciato e spesso hanno una configurazione a colonna di gradevole impatto estetico.
